OBJEKTO PAVADINIMAS:	Daugiabučio gyvenamojo namo Pylimo g.35, Vilniuje, negyvenamųjų patalpų-neįrengtos pastogės Nr.32A paskirties keitimo į gyvenamąją, apjungiant su butu Nr.32, kapitalinio remonto projektas
STATYBOS VIETA	Vilniaus m. Sav., Vilniaus m., Pylimo g.35-32A Negyvenamos patalpos-neįrengtos pastogės Un.Nr.4400-5190-6091:9767 Vilniaus Senamiestis (u.o.k.16073), 89 kvartalas, Namas (u.o.k. 43690) Vilniaus senojo miesto ir priemiesčių archeologinė vietovė (u.o.k. 25504)
STATYBOS RŪŠIS:	Kapitalinis remontas
STATINIO PASKIRTIS:	Gyvenamoji (7.3)
STATINIO KATEGORIJA:	Neypatingas
STATYTOJAS (UŽSAKOVAS):	A S
STADIJA:	PP
PROJEKTO DALIS:	Bendroji dalis (BD)
PROJEKTO NUMERIS:	UR – 18-11 - PP
PROJEKTO VADOVAS:	Ugnė Rotomskienė..... Atest. Nr.: A 977 , NKPAS Atest.Nr.3657

UR-18/11-PP-BD

„Daugiabučio gyvenamojo namo Pylimo g.35, Vilniuje, negyvenamųjų patalpų-neįrengtos pastogės Nr.32A paskirties keitimo į gyvenamąją, apjungiant su butu Nr.32, kapitalinio remonto projektas“. Projektiniai pasiūlymai

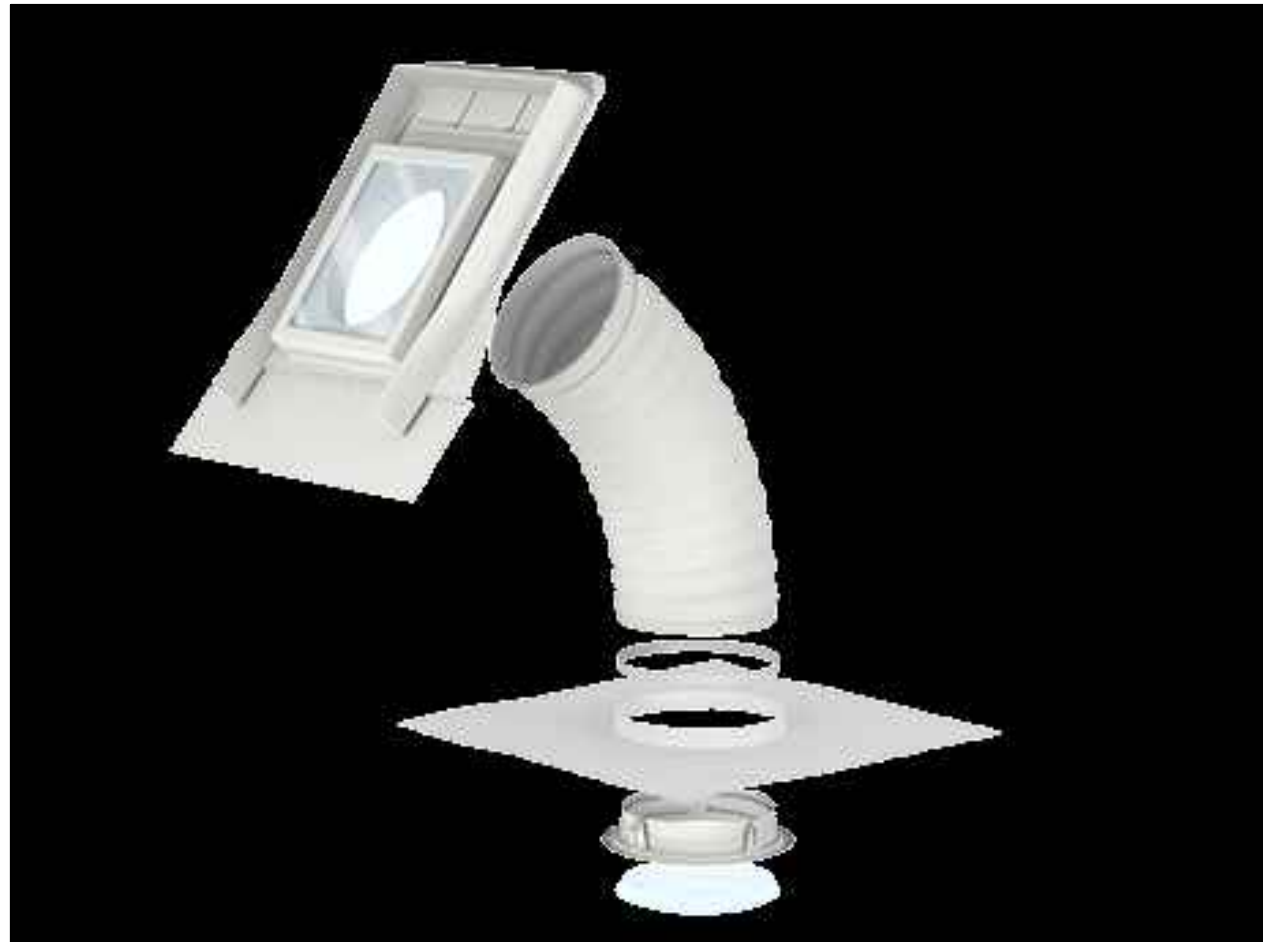
šviesos šulinys iš "Velux" katalogo
skersmuo 35cm
