SAPIEGŲ REZIDENCIJOS TRINITORIŲ VIENUOLYNO IR LIGONINĖS STATINIŲ KOMPEKSO (KODAS 762) TERITORIJOS SUTVARKYMAS

TVARKOMIEJI PAVELDOSAUGOS DARBAI / TECHNINIS PROJEKTAS

PROJEKTO RENGĖJAS:
SĮ „VILNIAUS PLANAS“
2017 m.

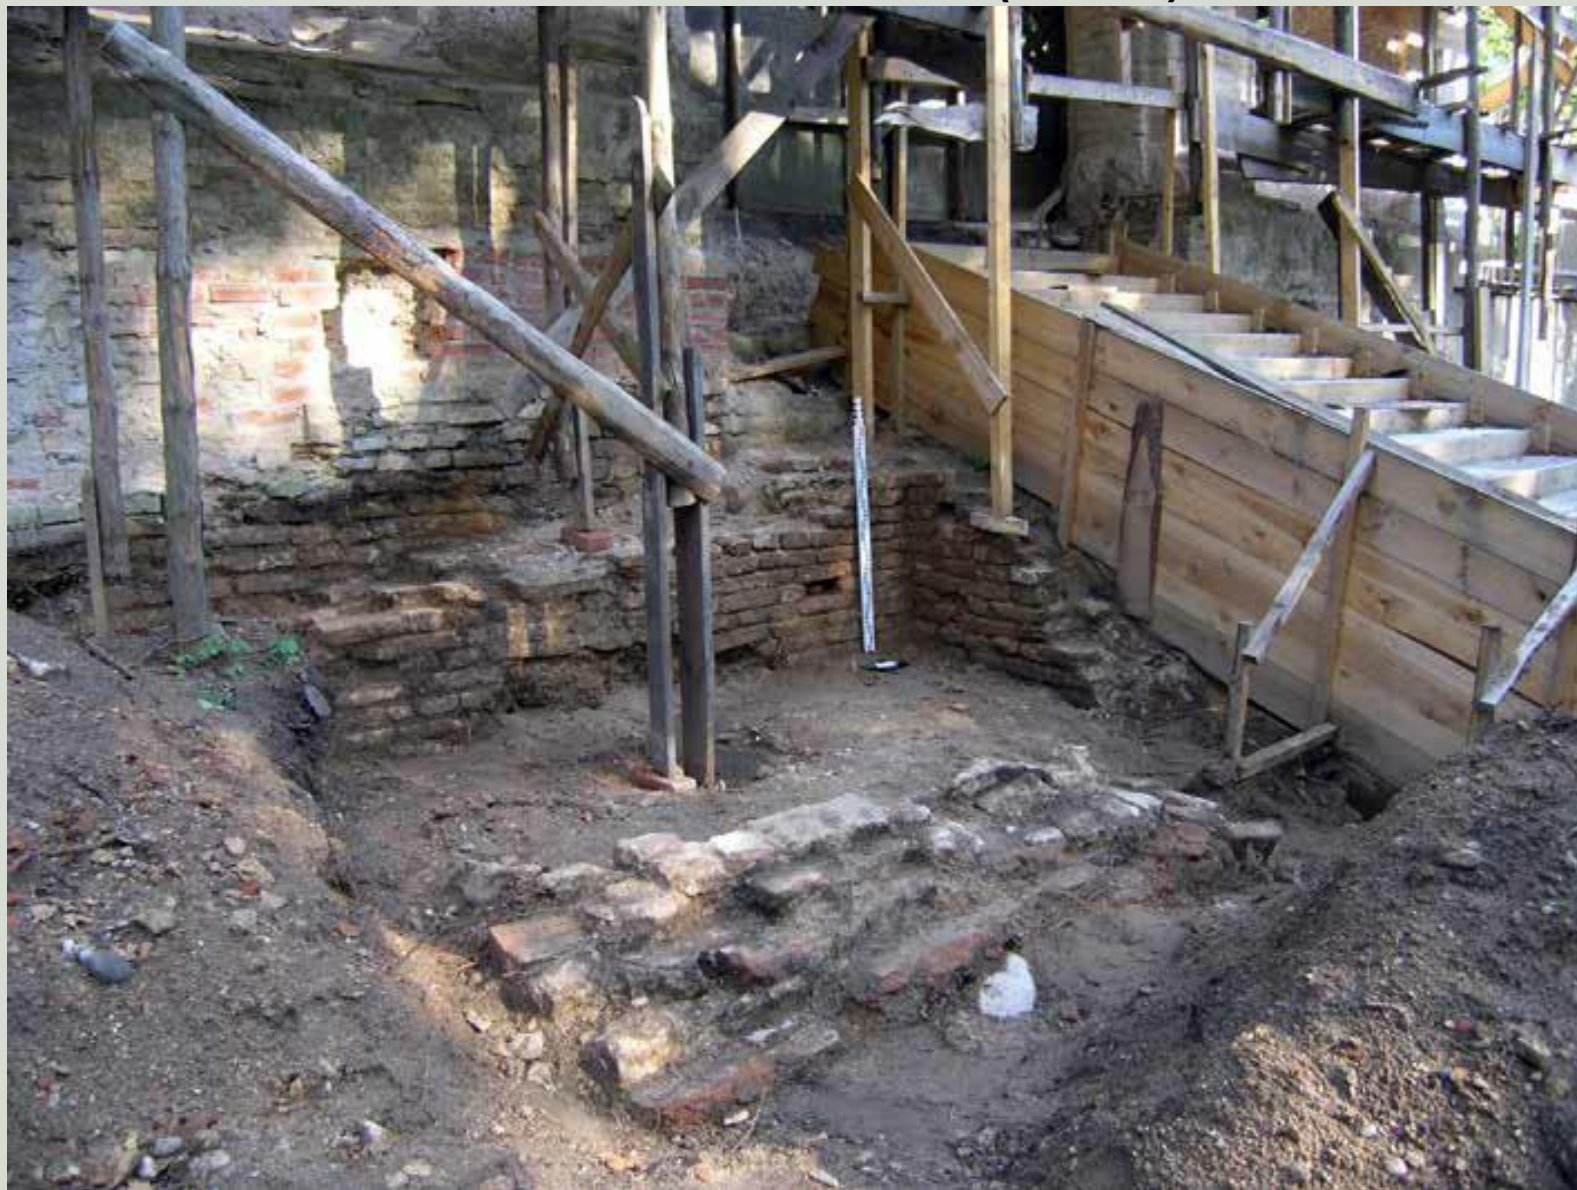
ARCHEOLOGIJA. LAIPTAI (2006 m.)

**SAPIEGŲ PARKO RYTINIŲ VARTŲ APLINKA SU NAUJAI ĮRENGIAMAIS LAIPTAIS.
PRIEKYJE MATOMOS AUTENTIŠKŲ LAIPTŲ (ŠIAURINĖS LAIPTINĖS) LIEKANOS. VAIZDAS IŠ ŠV**

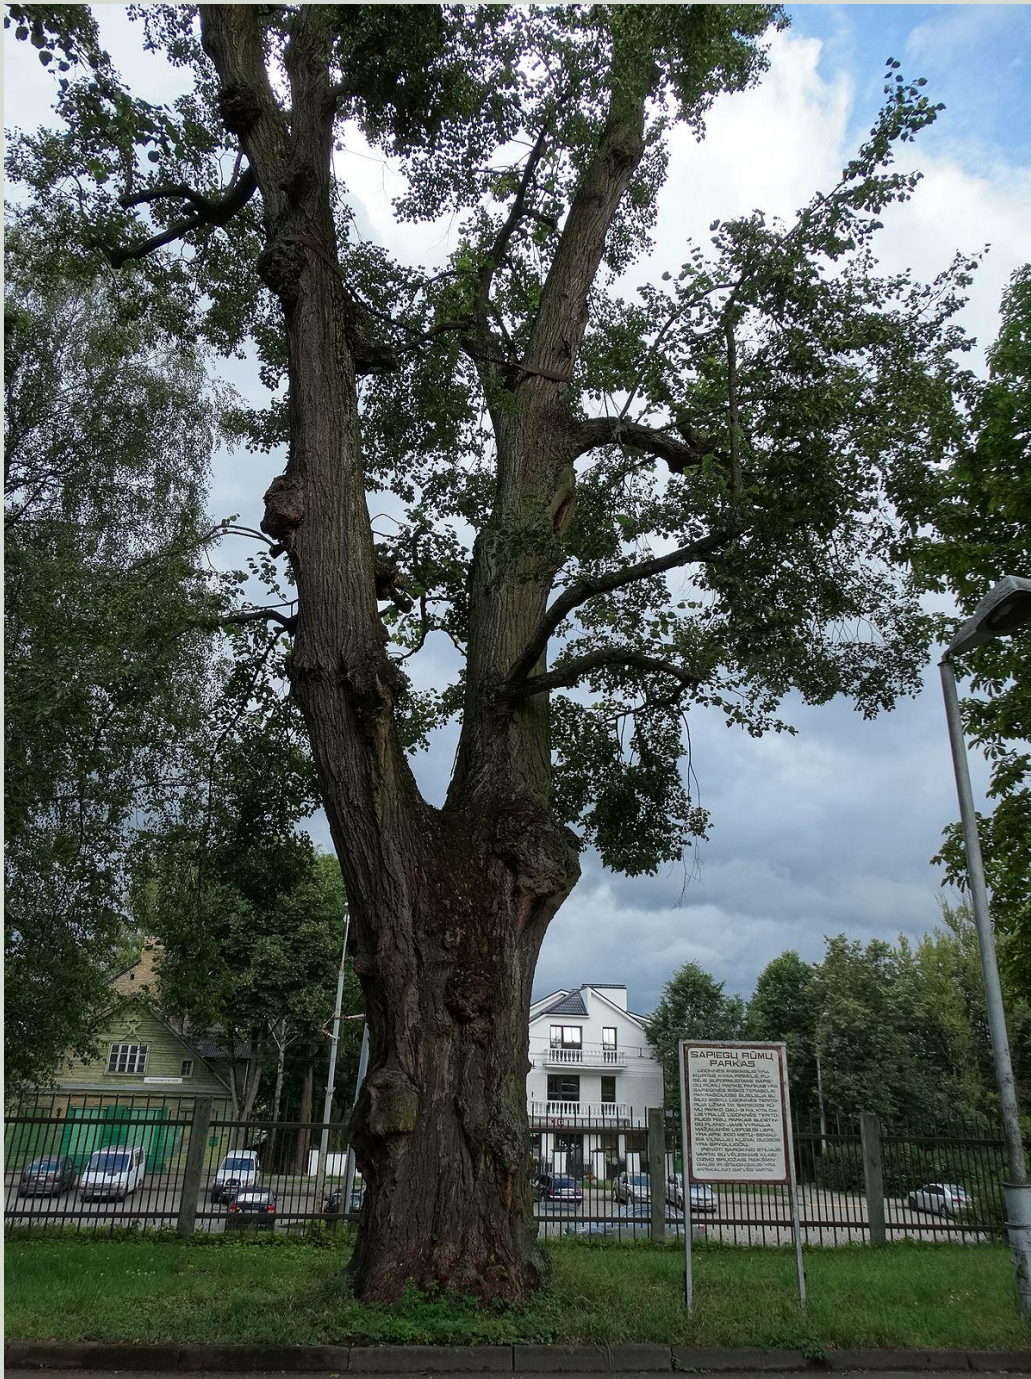
SENOJI SAPIEĞŲ PARKO LIEPA

Pagal techninio projekto sprendinius asfaltas bus demontuojamas, automobilių eismas draudžiamas. Įrengiamas minkštos dangos (skaldos) takas pagal galimybes maksimaliai atitrauktas nuo liepos kamieno.

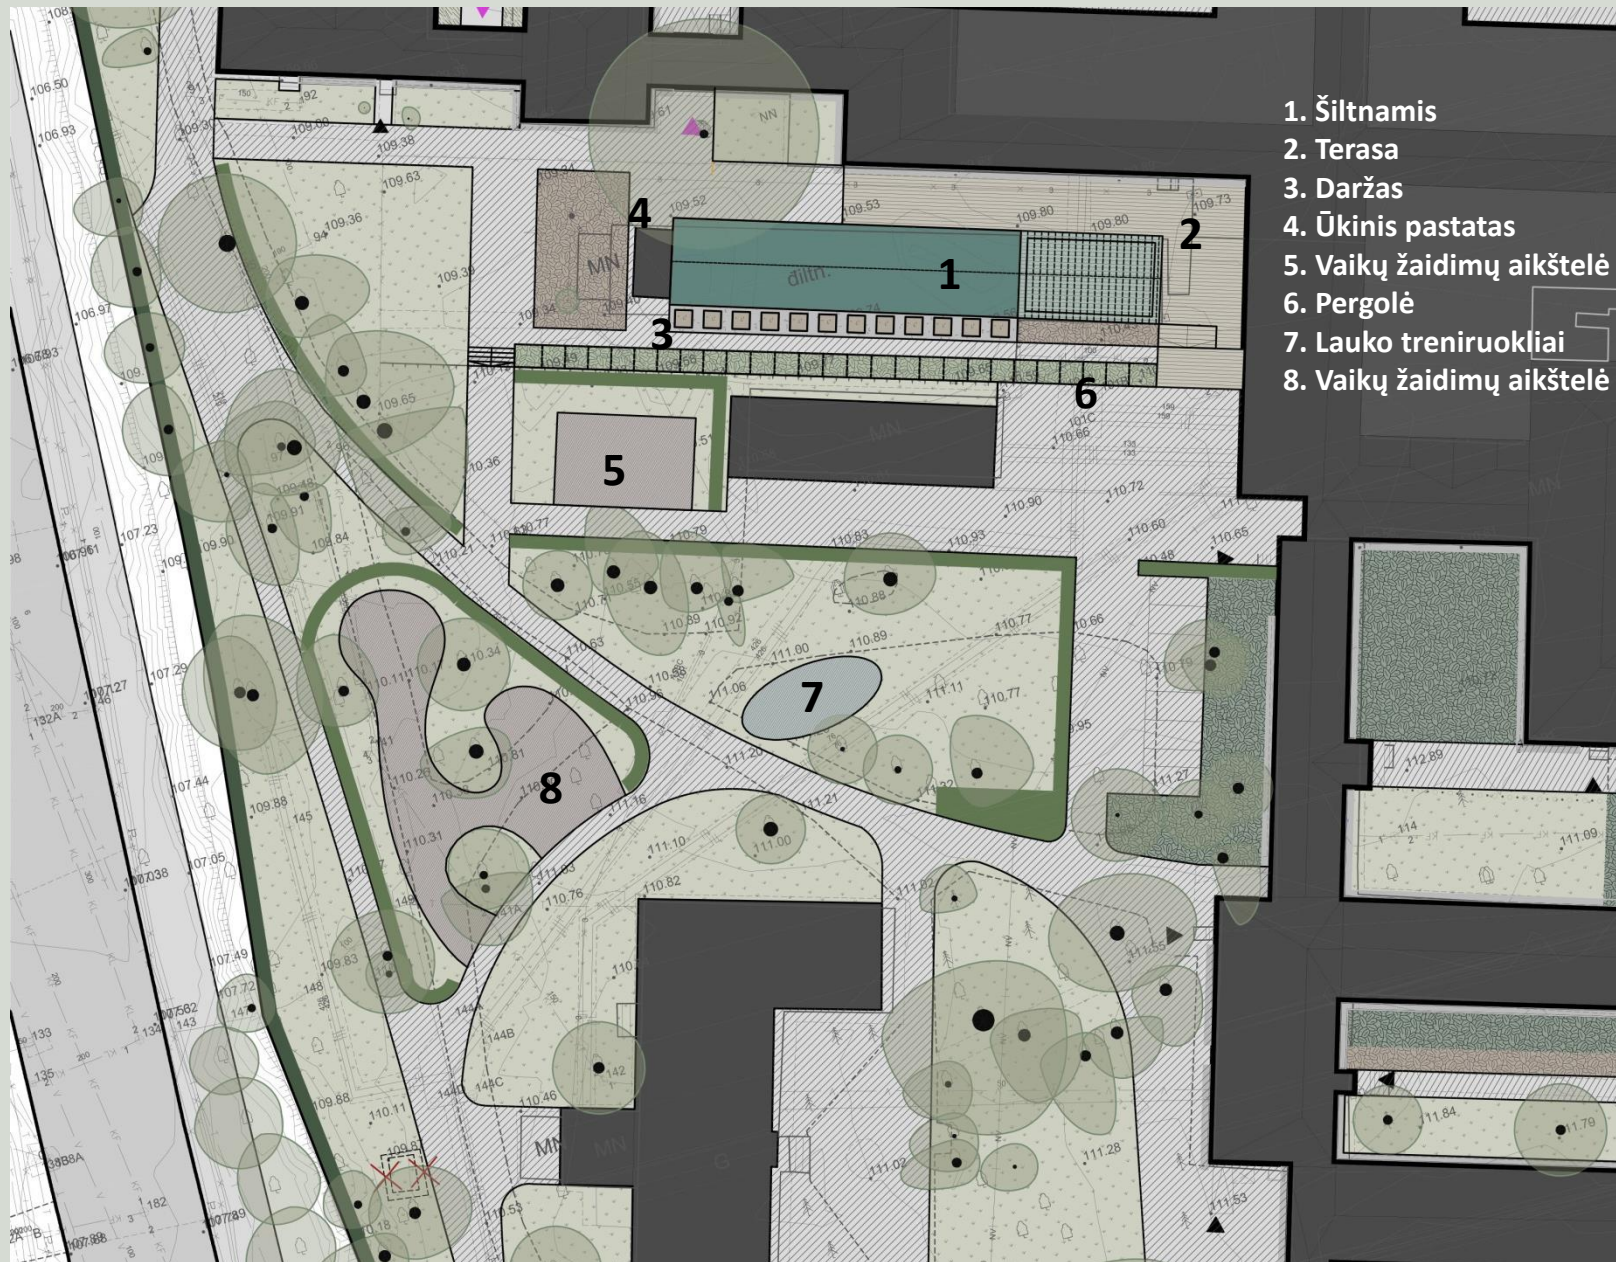
BENDRUOMENĖS ZONA

1. Šiltnamis
2. Terasa
3. Daržas
4. Ūkinis pastatas
5. Vaikų žaidimų aikštelė
6. Pergolė
7. Lauko treniruokliai
8. Vaikų žaidimų aikštelė

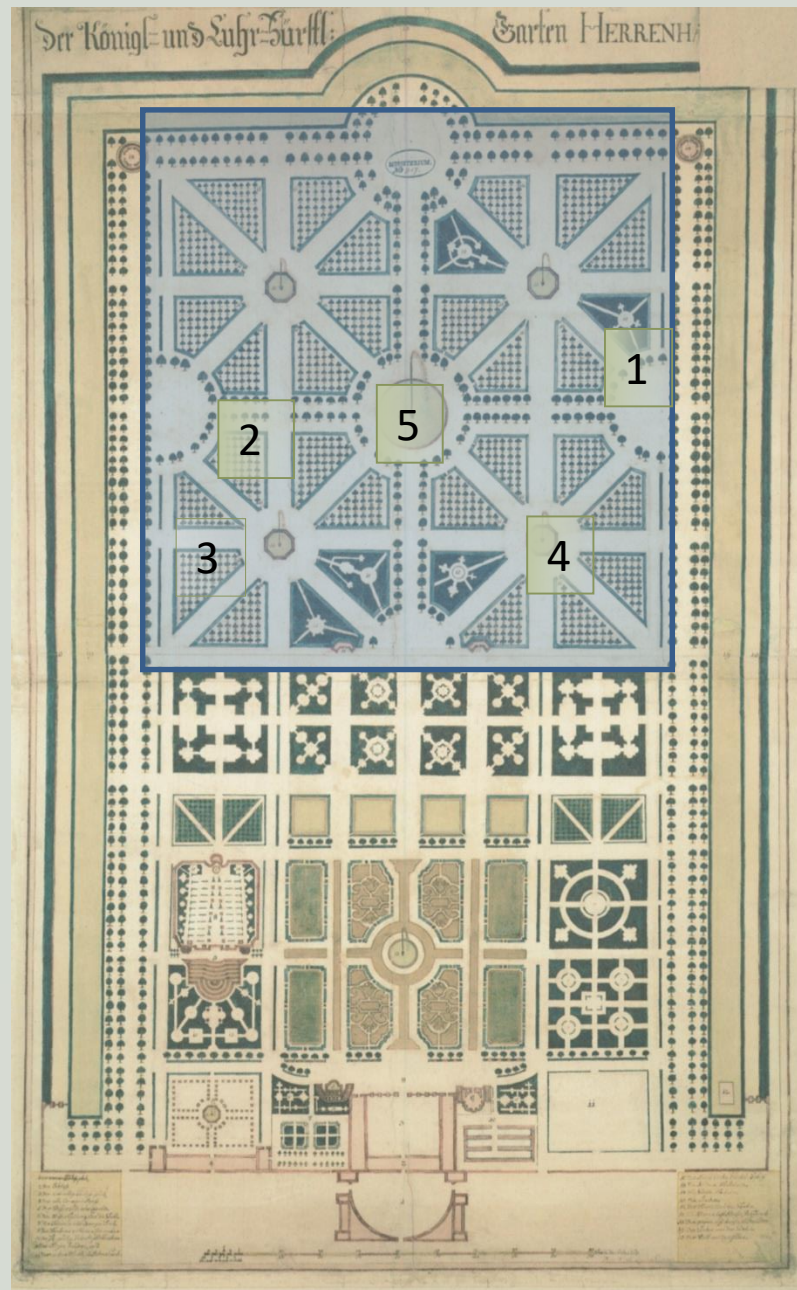
BOSKETAS

Dengtas mažų gabaritų sudarytas iš vienos ar daugybės atskirų dalių – „atradimų“, kurie kartu sudaro bendrą homogenišką kompleksą, kurio medžiai yra nepasiekę aukšto miško etapo. Sapiegų parke – reguliarusis bosketas. Teritorija sudalinta reguliaraus plano alėjų, kurios teritoriją dalina į geometrines figūras. Alėjos ir takeliai įrėminti gyvatvorėm, gyvasienėm ar treliažo bordiūru. „Atradimų“ vietos – salonai, kabinetai, teatro ar šokių aikštelės ir t.t. puošti įvairių rūšių dekoratyviniais elementais: statulom, vandens žaismo įrenginiais, treliažo gaminiai ir t.t.

1. Palisados
2. Špaleriai
3. Miškas
4. Bosketo aikštelė
5. Bosketo fontanas

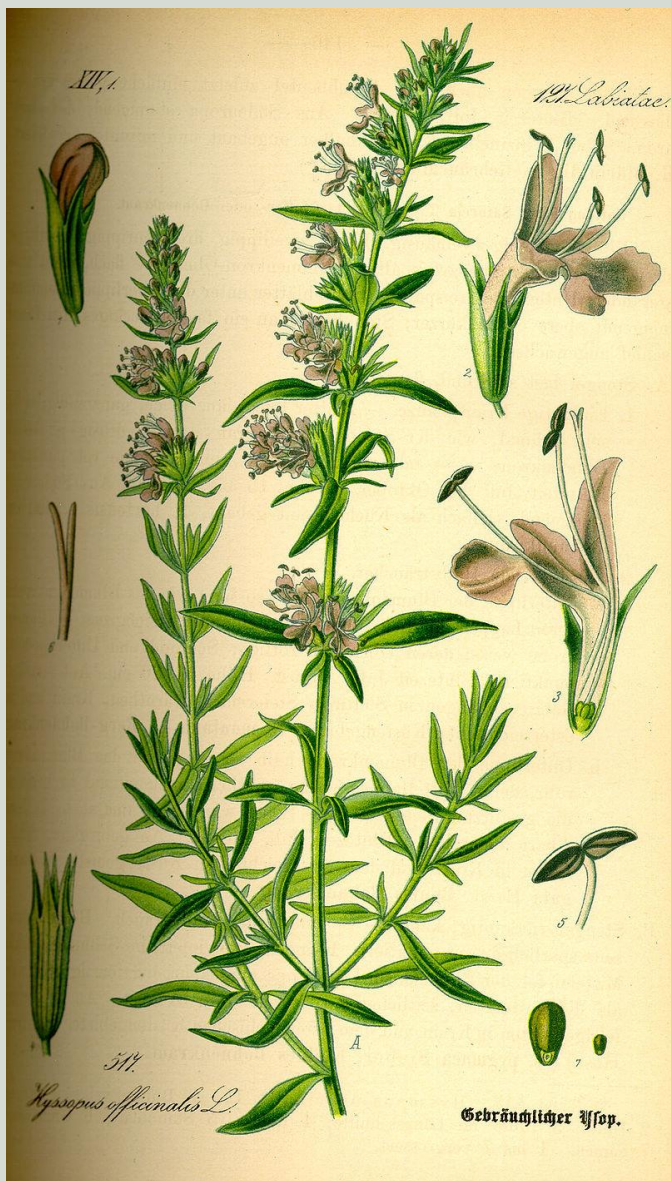
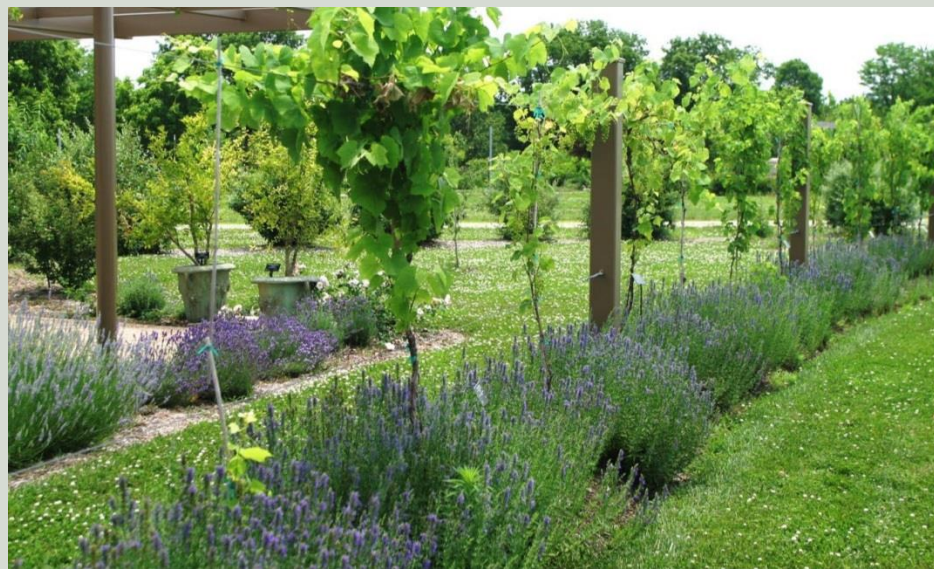
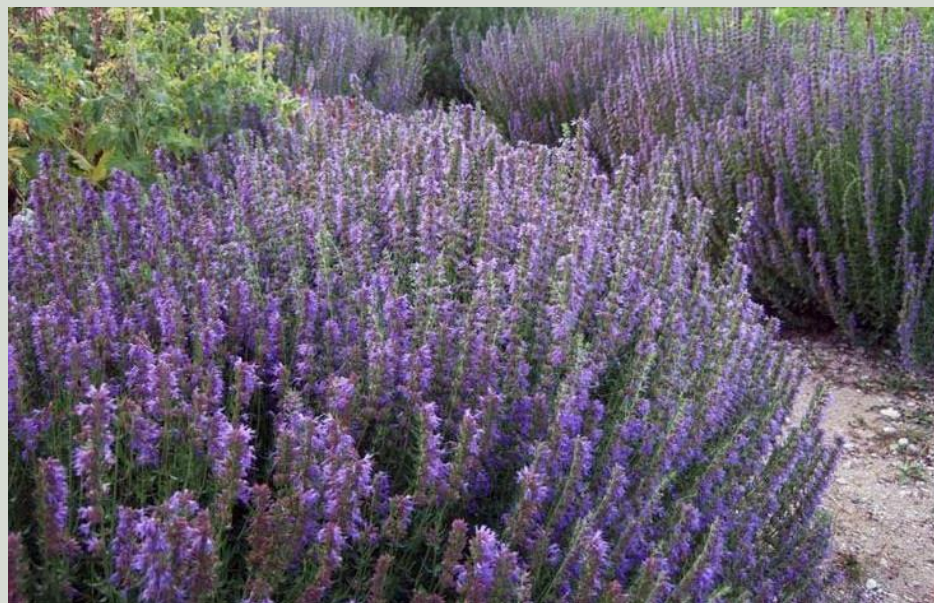
JUOZAŽOLĖ

Vaistinė juozažolė (*Hyssopus officinalis*) – naudojama reguliarių sodų puošyboje nuo XV a. (Naudota Sapiegų parko partero gėlyne pagal inventoriaus aprašą)
