**Administracinio pastato (Juozapo Tiškevičiaus žiemos rūmai
unikalus objekto kodas 1087) Rekonstravimo projektas**

Žygimantų g. 3, Vilniuje

PROJEKTINIAI PASIŪLYMAI

AIŠKINAMASIS RAŠTAS

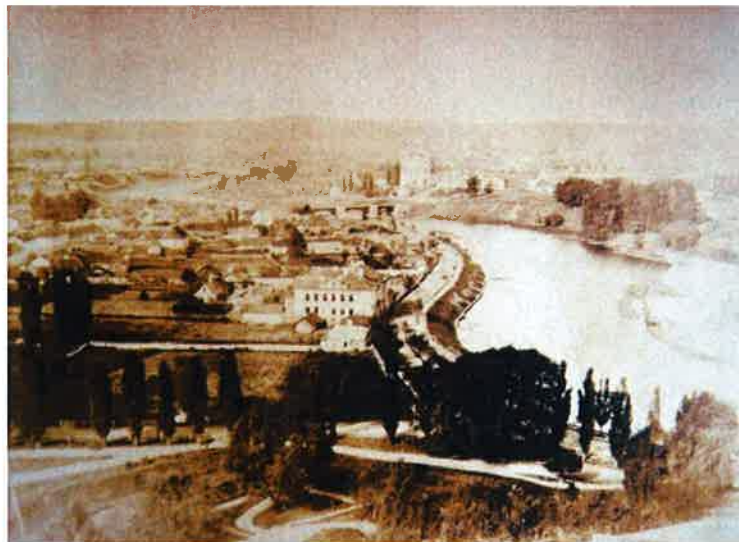
Abdon Korzon. Vilniaus panorama nuo Pilies kalno. 1860 m.

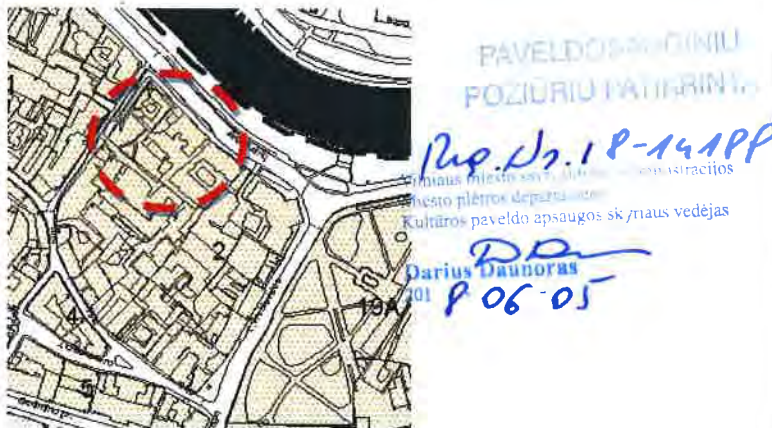
| <p>Naudojimo režimų plano ištrauka:</p> | <p>RIBOTO NAUDOJIMO REŽIMAS</p> <p>Galiojimo ribos - visa antroji senamiesčio zona - istorinis Vilniaus branduolys, teritorija, buvusi aptverta gynybine siena (išskyrus sklypą Maironio g. 3). Režimo galiojimo ribos nurodytos brėžinyje – schemoje PRI. 204-69. 00 – SP – B – NR.</p> <p>Tikslas - reguliuoti ūkinio ir kitokio praktinio naudojimo poveikį visiems išlikusiems autentiškumo ir kiekybės požymiams bei sumažinti nevertingų intarpų naudojimo įtaką.</p> <p>Režimas numato naudojimo paskirčių ir apimčių reglamentavimą taip, kad naudojimas nūdienos poreikiams sukeltų kuo mažesnę neigiamą poveikį arba būtų artimas autentiškai funkcijai ir</p> |

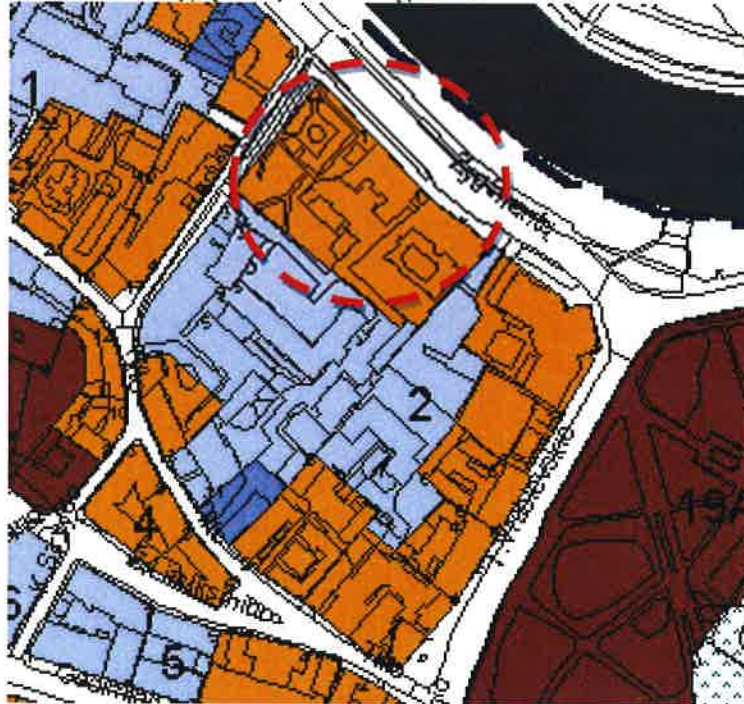
Senamiesčio sklypų tvarkymo režimų planas:

Teritorijoje numatytas – restauravimo, restauravimo - atkūrimo režimas, diferencijuojamas nuo galimos užstatymo rekonstrukcijos, papildymo iki reglamentuotos naujos statybos.

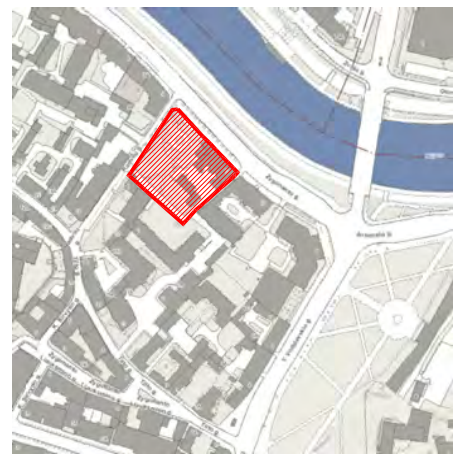
SITUACIJOS SCHEMA

1. Juozapo Tiškevičiaus žiemos rūmai (unik. obj. kodas 1087)
2. Projektuojama lauko terasa
3. Remontuojama galerija
4. Projektuojamas tambūras
5. Projektuojami laiptai į rūšį
6. Privažiavimas prie pastato
7. Parkas
8. Pavėsinė
