<b>STATYTOJAS:</b>	<b>UAB „Ignotas“</b> i/k. 302877684 Šv. Ignoto g. 5, LT-01144, Vilnius Mob. tel.: +370 618 88800	
<b>PROJEKTUOJAMO PAVELDO OBJEKTO DUOMENYS</b>	<b>Benediktinių vienuolyno ansamblis</b> <b>KVR unikalus objekto kodas 653</b>  <b>Benediktinių vienuolyno ansamblio vienuolyno namas</b> <b>KVR unikalus objekto kodas 25027</b>  <b>Vilniaus senamiestis</b> <b>KVR unikalus objekto kodas 16073</b>  <b>Vilniaus senojo miesto ir priemiesčių archeologinė vietovė</b> <b>KVR unik. obj. kodas 2550</b>	
<b>PROJEKTO PAVADINIMAS:</b>	<b>Administracinio pastato Šv. Ignoto g. 5, Vilniuje, dalies antro aukšto patalpų ir neįrengtos pastogės paskirties keitimo į svečių namus, kapitalinio remonto projektas.</b> <b><i>PROJEKTINIAI PASIŪLYMAI</i></b>

<b>PROJEKTO ETAPAS:</b>	<b>Projektiniai pasiūlymai (PP)</b>	
<b>BYLOS ŽYMUO:</b>	<b>AS-23.04MS-PP</b>	
<b>LAIDA:</b>	<b>0</b>	
<b>MB „Arch start“ atstovas</b>	<b>Vaidas Grinčelaitis</b> <b>Atest. Nr. A1458, išduot. 2022-10-05</b> <b>NKPAS kvalif. atest. KM 0188,</b> <b>Išduot. 2018-05-31</b>	
<b>Projekto vadovas</b>	<b>Vaidas Grinčelaitis</b> <b>Atest. Nr. A1458, išduot. 2022-10-05</b> <b>NKPAS kvalif. atest. KM 0188,</b> <b>Išduot. 2018-05-3

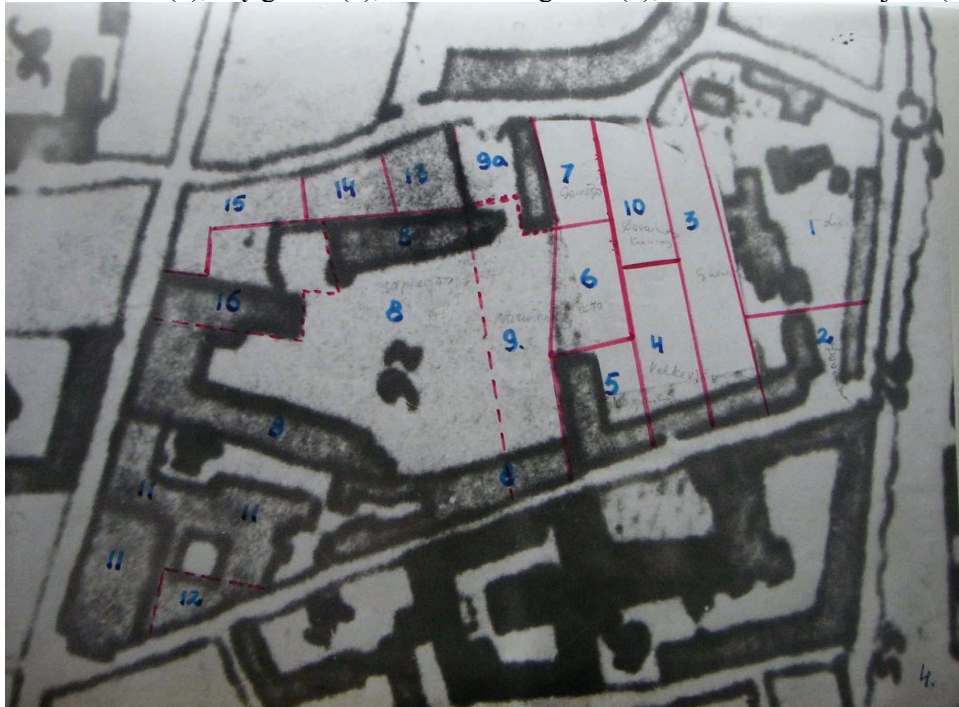
L. Žilevičiaus 1554 sklypų rekonstrukcija ant 1737 miesto plano

1554.12.21 – nuo Žemaitijos Tijūno Mikalojaus Janovičiaus Stankevičiaus sklypo (L.Žilevičiaus rekonstrukcijoje „1“) su medinių ir mūrinių statinių liekanomis pardavimo akto Palenkės girininkui Jonui Jonovičiui Liackiui prasideda būsimojo vienuolyno valdos raštiškai užfiksuotas formavimasis. Prieš tai jis priklausė Simonui Glinskiui. Kaimyniniai sklypai Merkinės ir Bobruisko valdytojo Stanislovo Andrejevičiaus Dovainio (2), Vilniaus tijūno, Užpolės ir Pinianiškių valdytojo Povilo Šimkevičiaus Giedraičio (3), Stepono Velkevičiaus (4), Kęsgailos (5), Povilo Ostrogiškio (6), Stanislovo Gamžėjaus (7), Kasparo Kuncos (10).

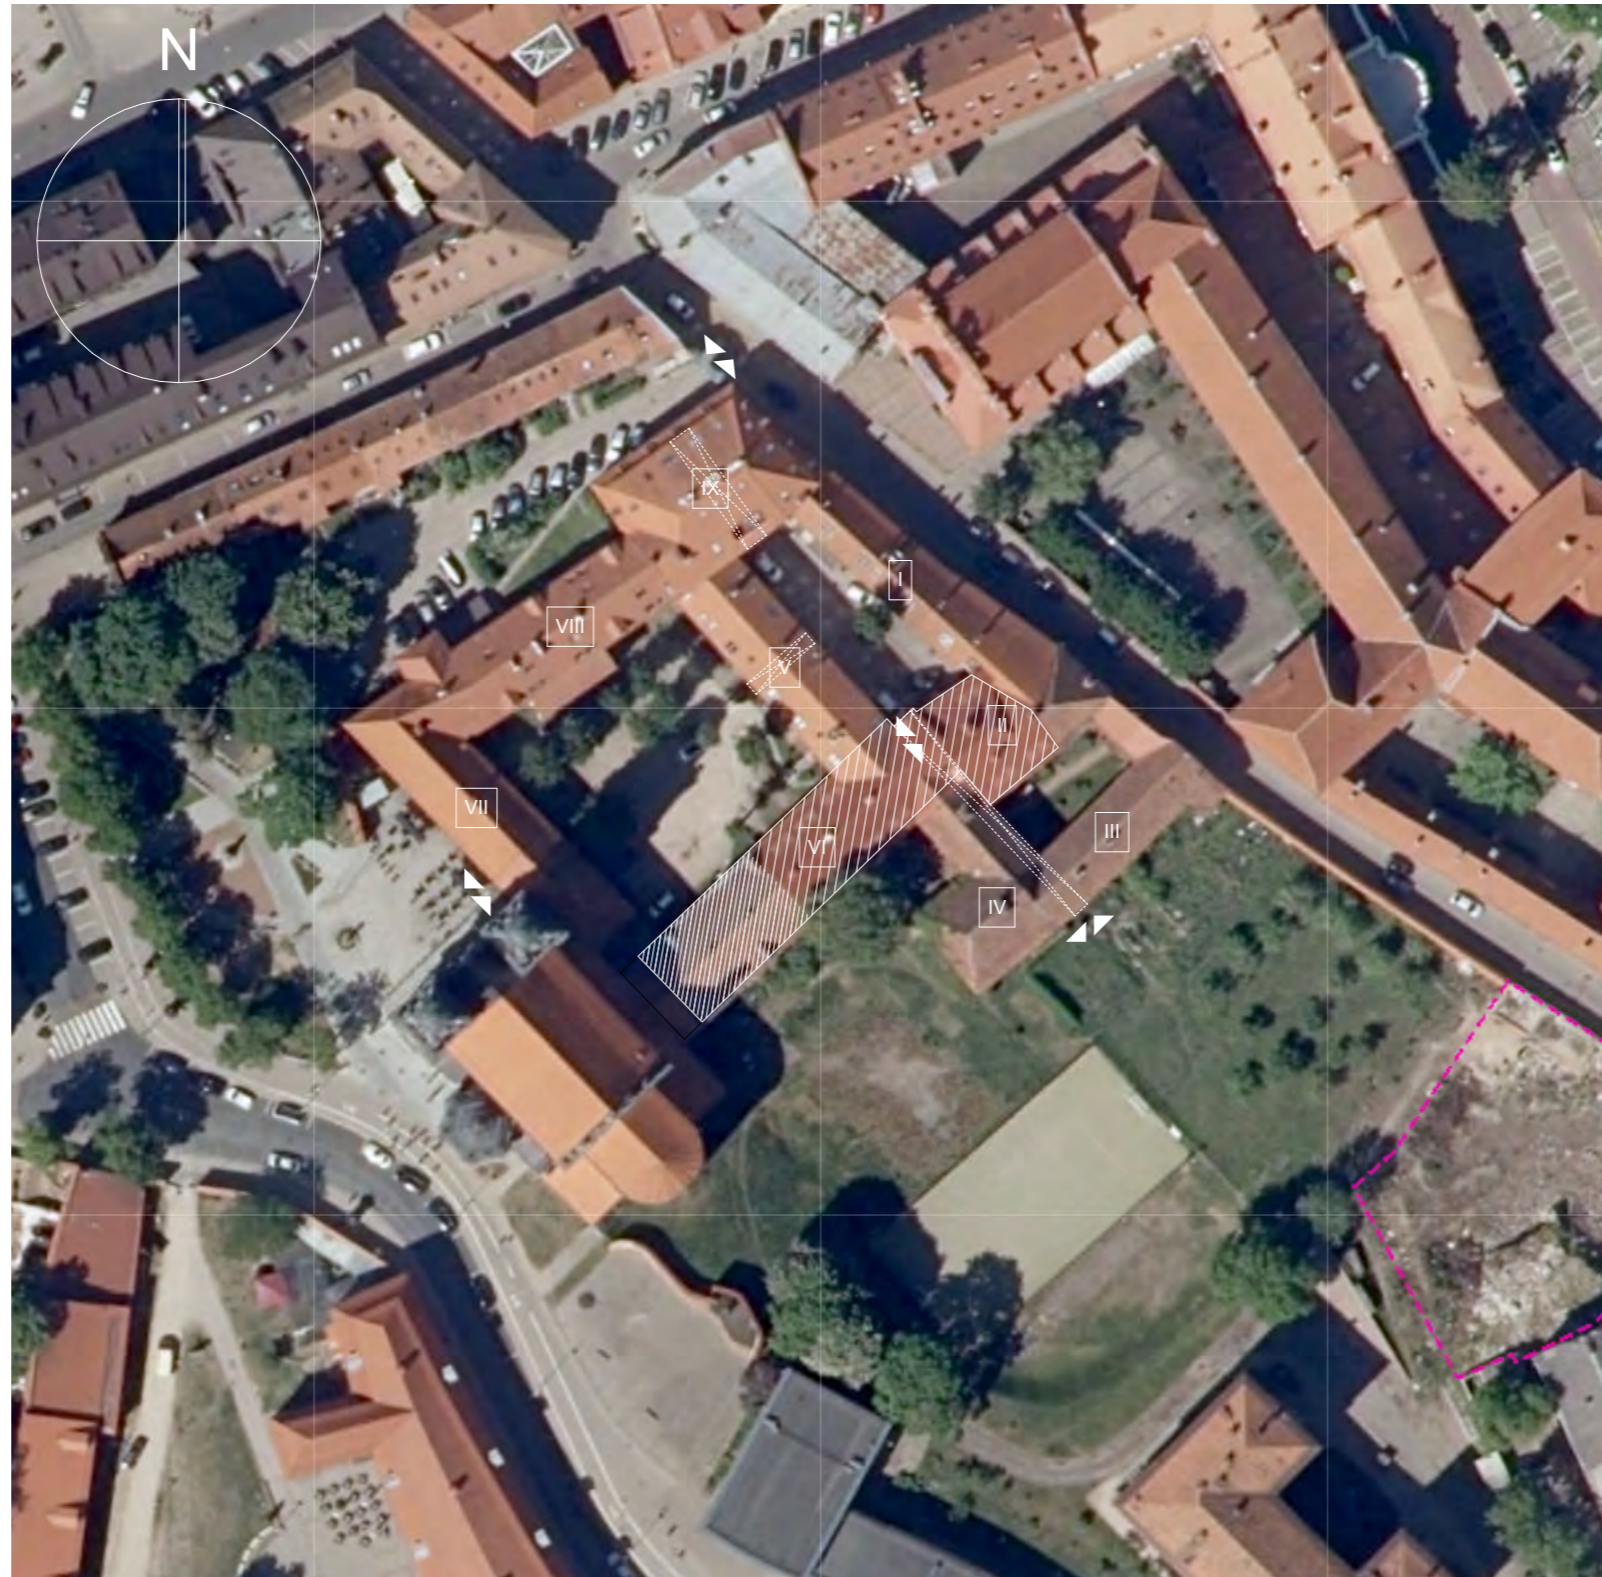
# SITUACIJOS SCHEMA

SUTARTINIS ŽYMĖJIMAS	
I IX	Korpusų numeracija
	Projekto ribos II ir VI korpusų mansardose
	Projekto ribos II ir VI korpusų antrame aukšte
	Pagrindinės pesčiųjų, transporto traukos

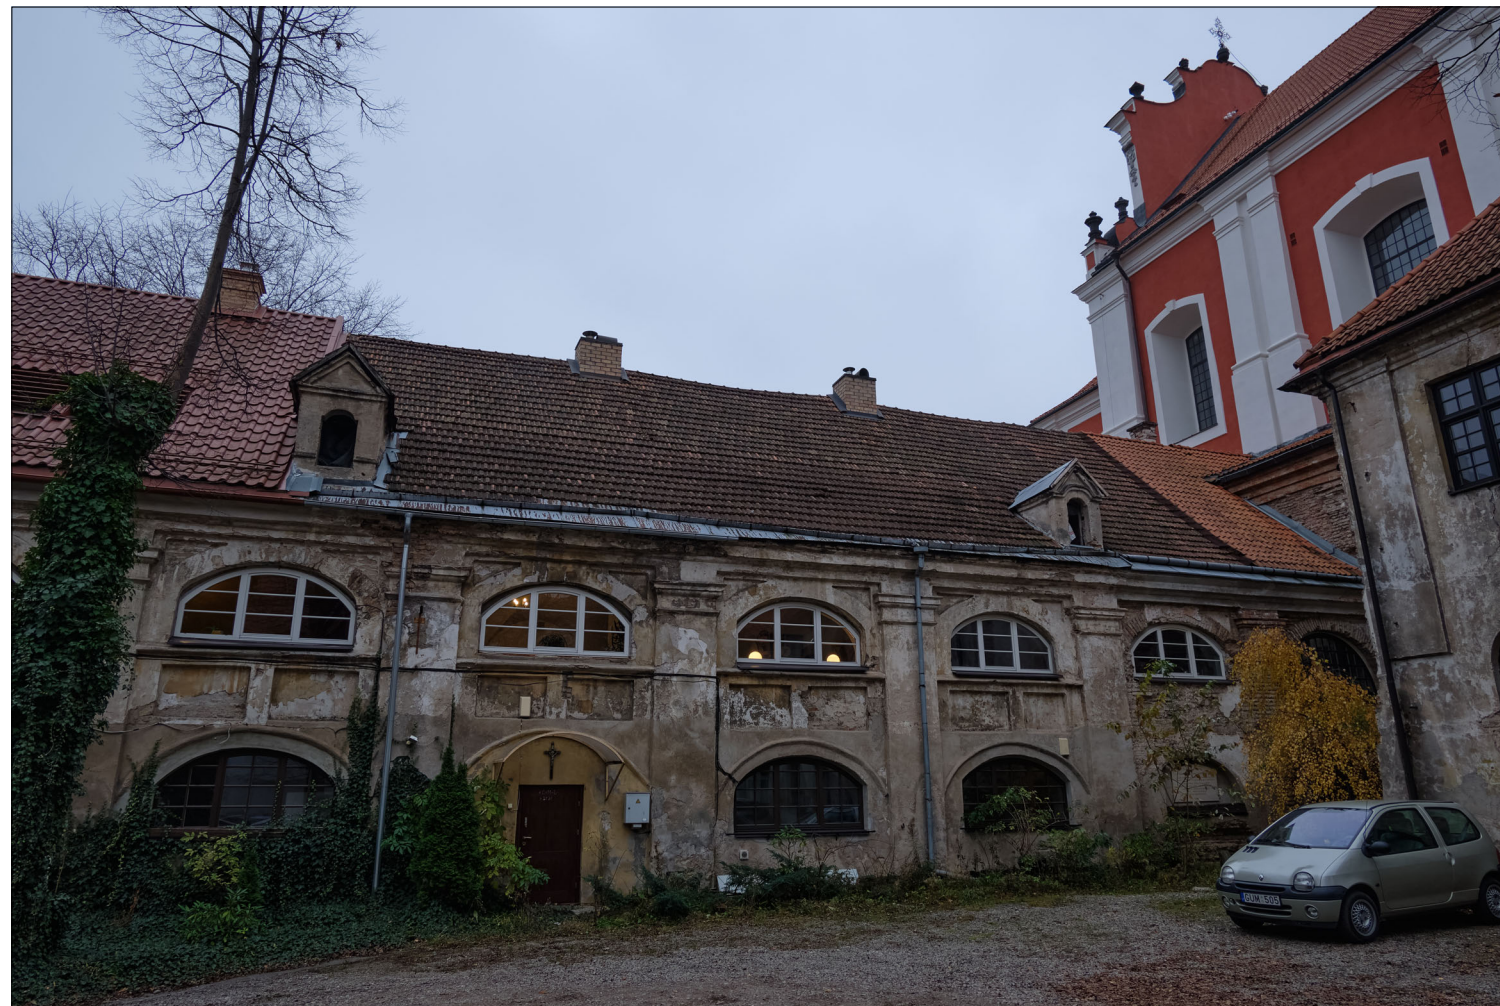
Esamos padėties fotofiksacija F1 ir vizualizacija

Pastaba: Fotofiksacijos vietą žr. sklypo plane
