DAUGIABUČIO GYVENAMOJO NAMO
Maironio g.19 Vilniuje,
NEGYVENAMOS PATALPOS- NEĮRENGTOS PASTOGĖS DALIES
PASKIRTIES KEITIMO Į GYVENAMĄJĄ, SUJUNGIANT SU BUTU NR.7,
FORMUOJANT VIENĄ TURVINĮ VIENETĄ,
KAPITALINIO REMONTO PROJEKTAS

NAMO U.O.K. KVR 39453 MAIRONIO G. 19, VILNIUS
BUTO NR.7 IR PASTOGĖS DALIES TVARKYBOS DARBŲ:
RESTAURAVIMO, REMONTO, AVARIJOS GRĖSMĖS PAŠALINIMO
(APSAUGOS TECHNINIŲ PRIEMONIŲ ĮRENGIMO) PROJEKTAS

PROJEKTINIAI PASIŪLYMAI (PP)

P-221227-PP

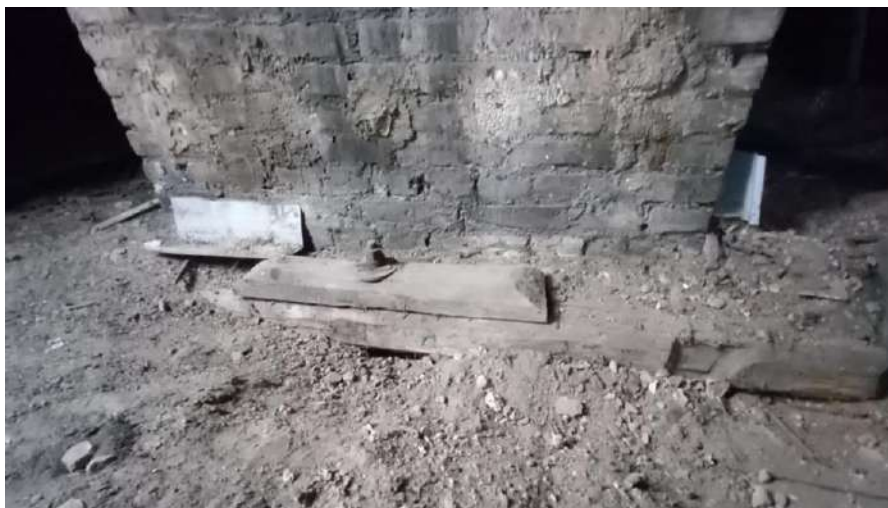
Pav.4 C ašies perdangos sijos galo iškabinimo prie kamino mazgas. Šį mazgą galima bus išsaugoti.

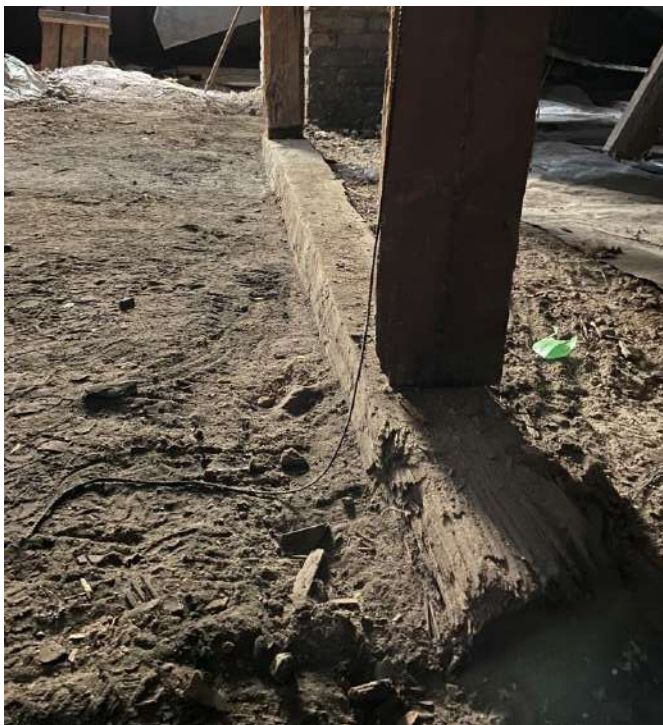
Pav. 6 5 pav. apatinio ilginio vaizdas iš kitos pusės

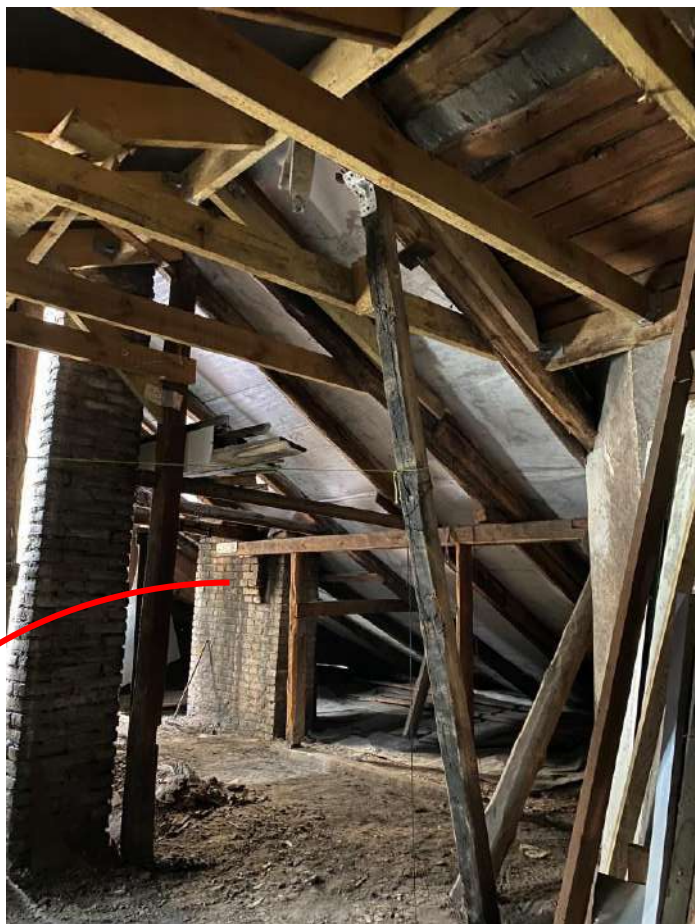
Pav. 9
Ašies "C" tarp 2-3 vaizdas. Antrinio panaudojimo mediena.

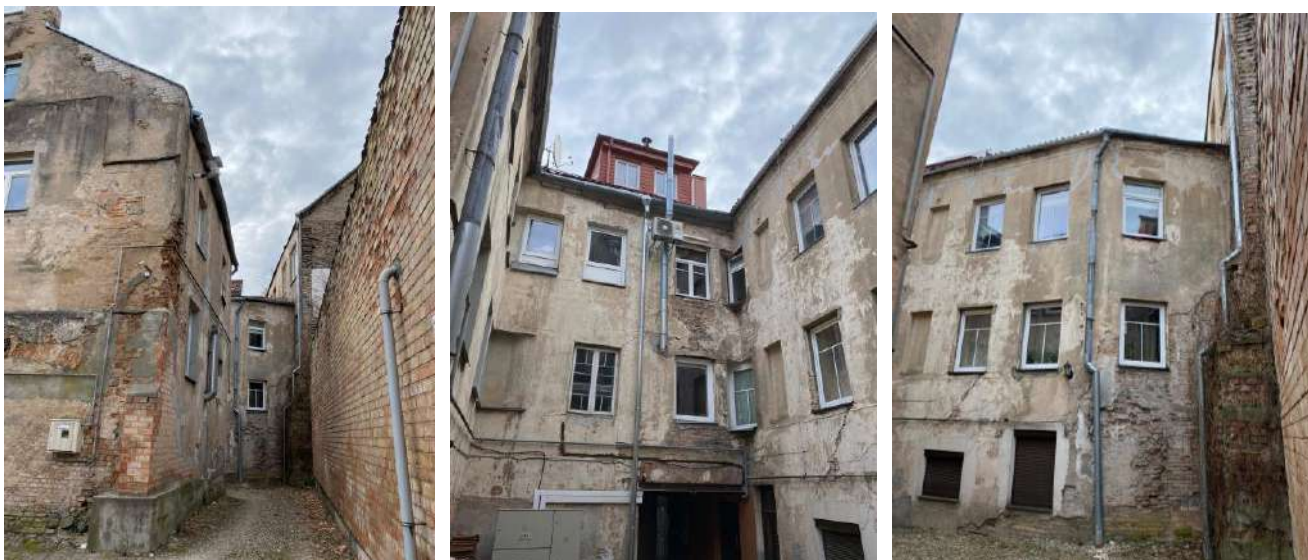
Vidinio kiemo vaizdai. Remontuojamas vidinio kiemelio P korpuso pastogės mūrinis tinkuotas karnizas.

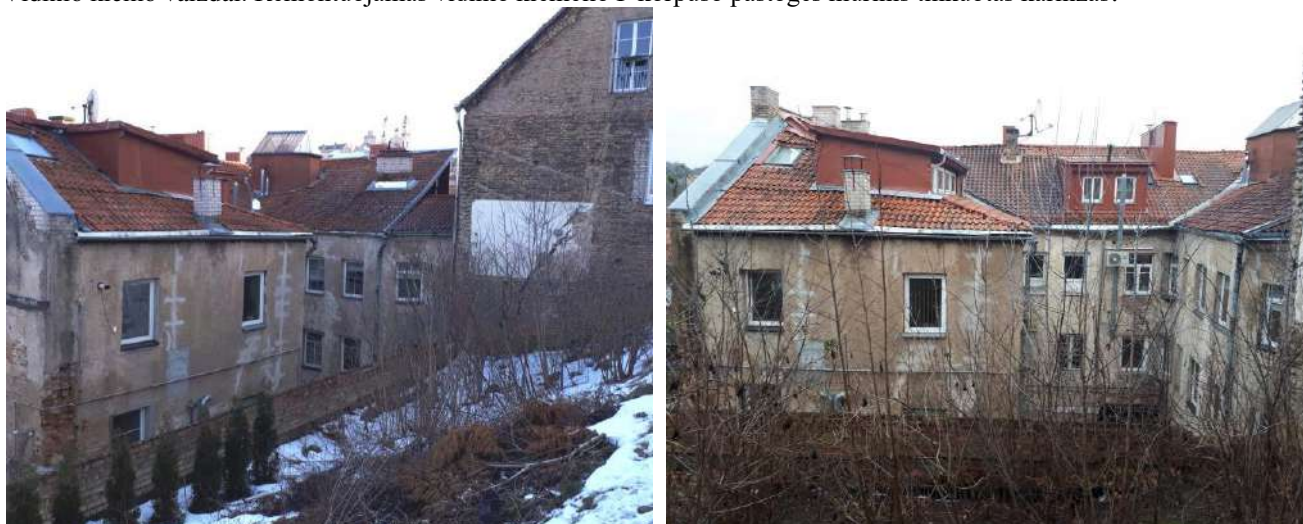
Vidinio kiemo vaizdai iš Bokšto g. 10 kiemo. Kaminai apskardinti, primūryti silkatinėmis plytomis. Kiemo fasade įrengti tūriniai stoglangiai

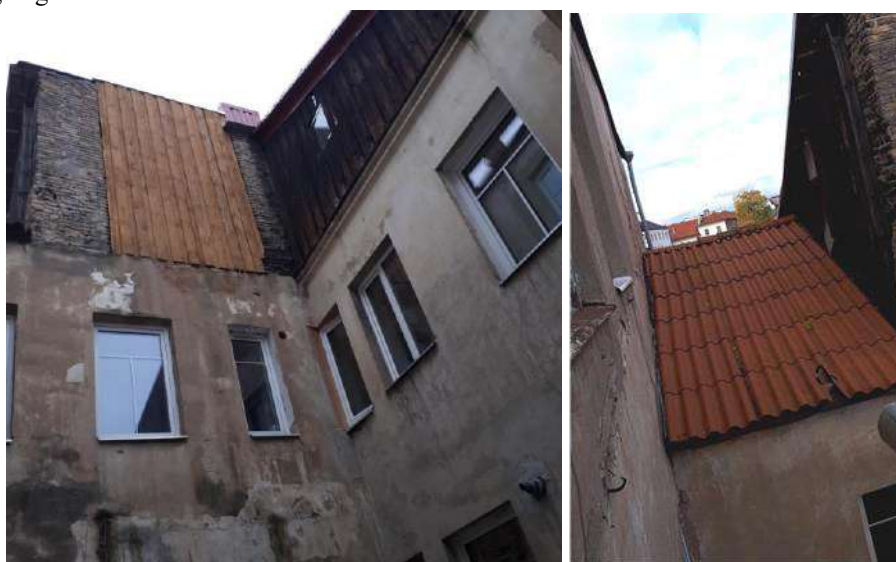
PV kiemelio vaizdas. Vidaus (buv. galerijos) PV kiemelio pietų ir vakarų fasadai. Projektuojamas butas trečiame aukšte ir pastogės dalis su istorine medinių lentų fasado apkala.

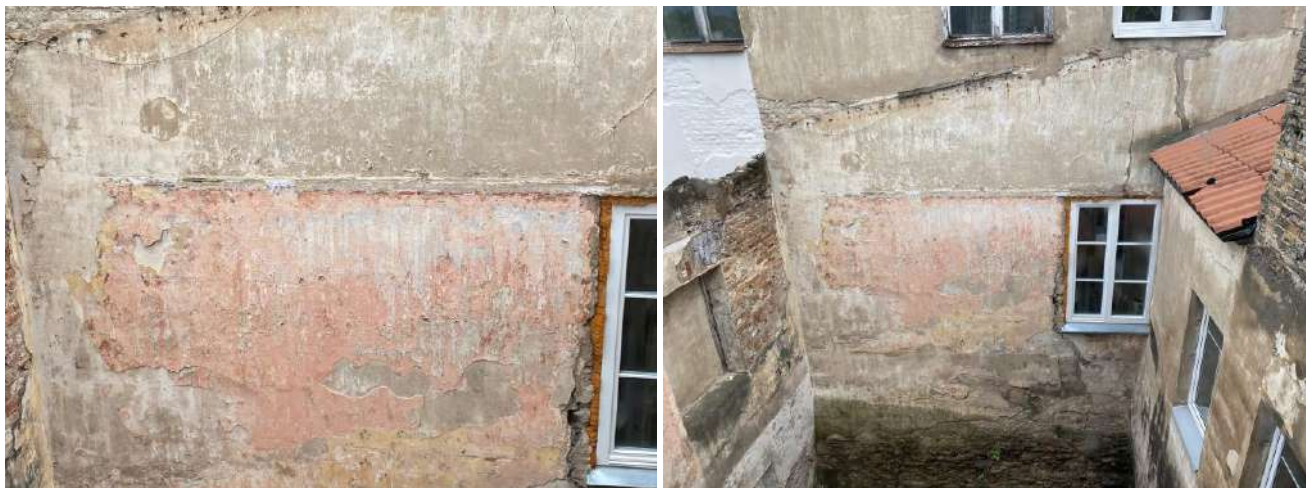
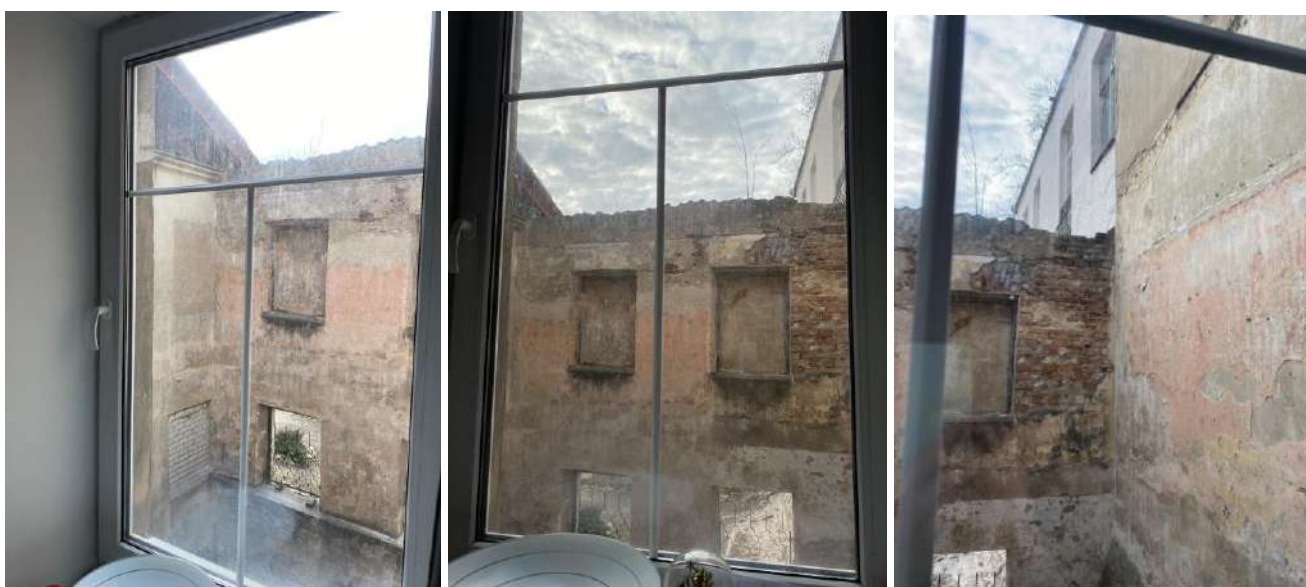
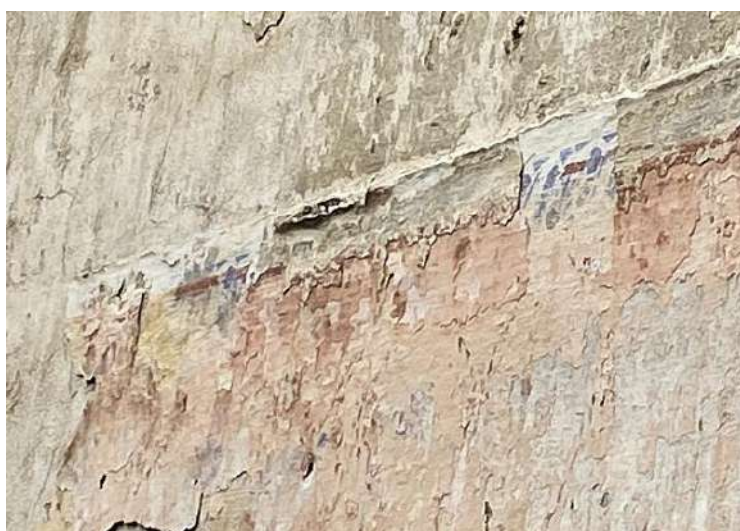
Pastato Maironio 19 projektuojamos pastogės dalis prie pastato Bokšto 10B rytinės fasado sienos, matomas buvusio stogo atspaudas pastato sienos tinke. Sekančioj nuotraukoje matomas galeriją dengusio šlaitinio stogo atspaudas

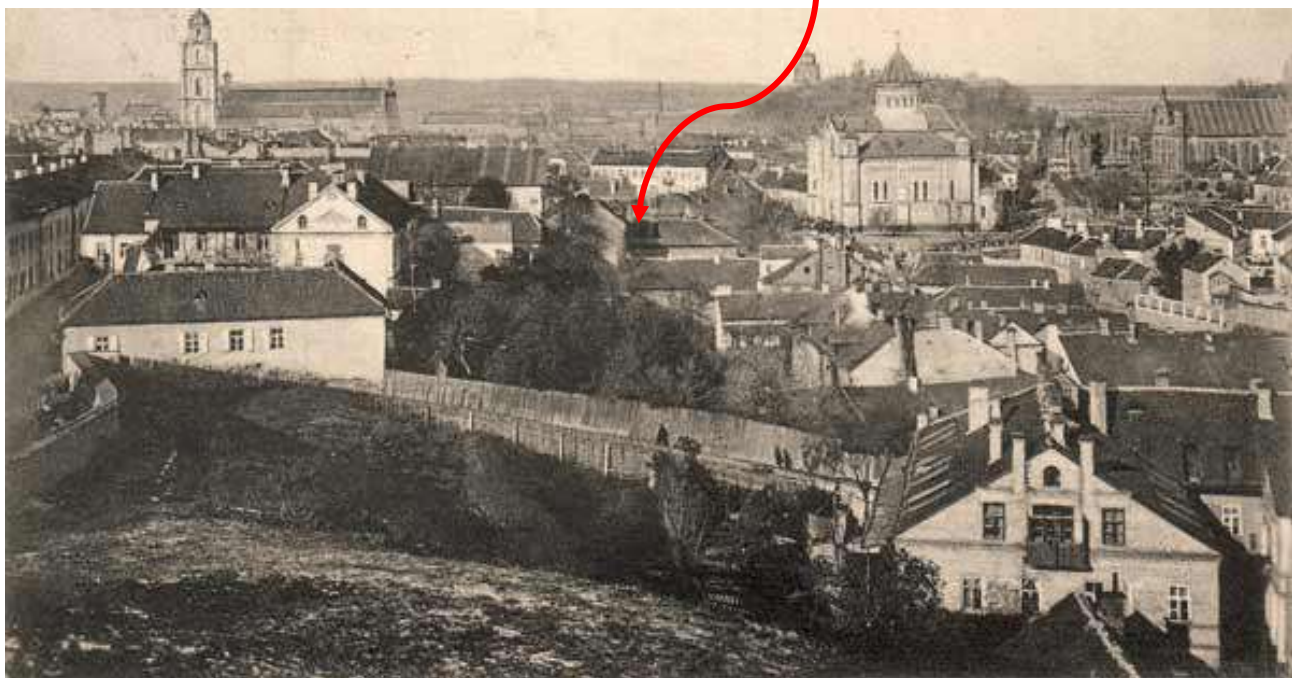
1909 m , Pastatas Maironio g. 19 jau 3aukštų, su vidaus kiemeliu ir galerija. Toks pastato tūris išlikęs iki šių dienų.

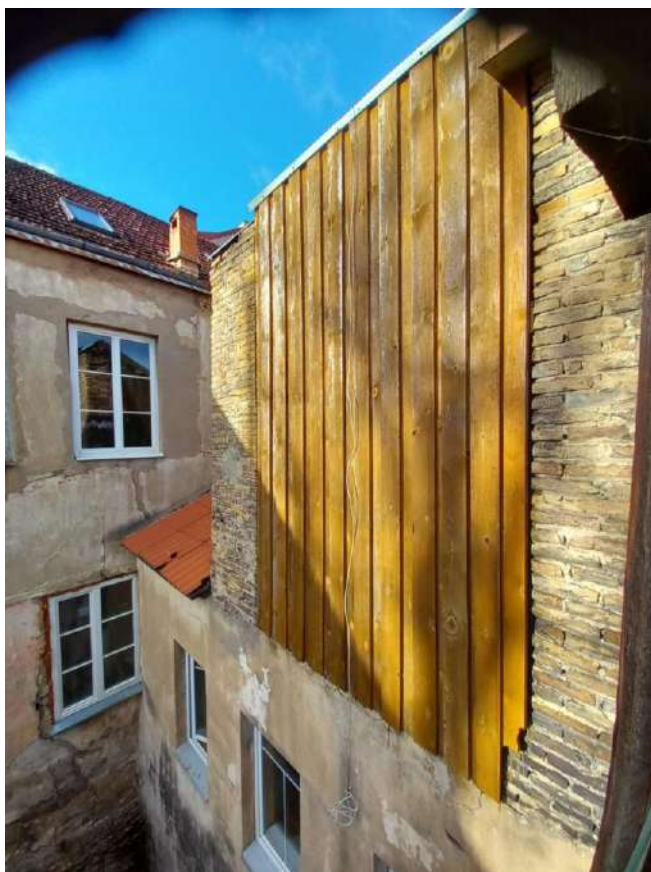
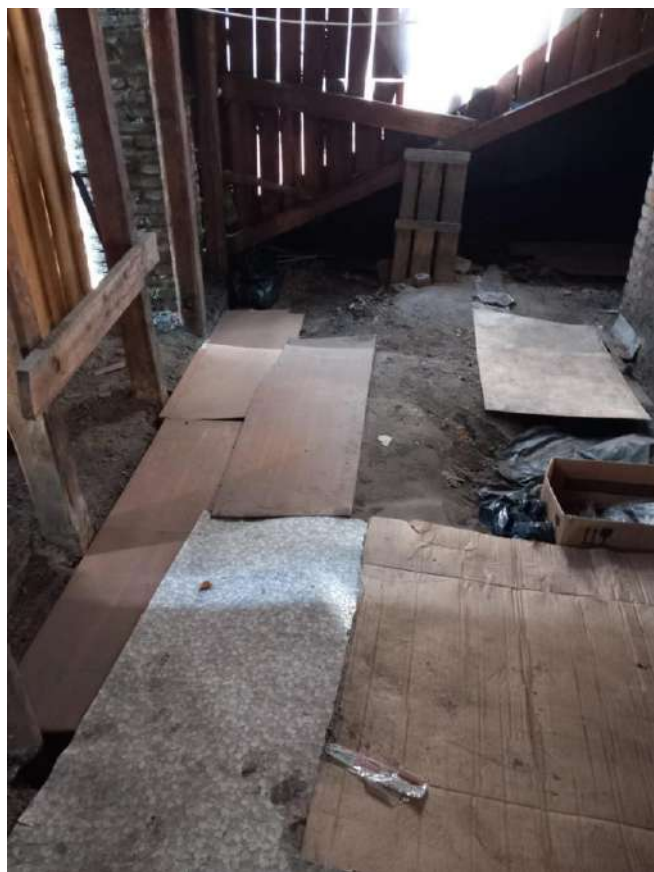
Medinio fasado frontono vaizdas iš pastogės

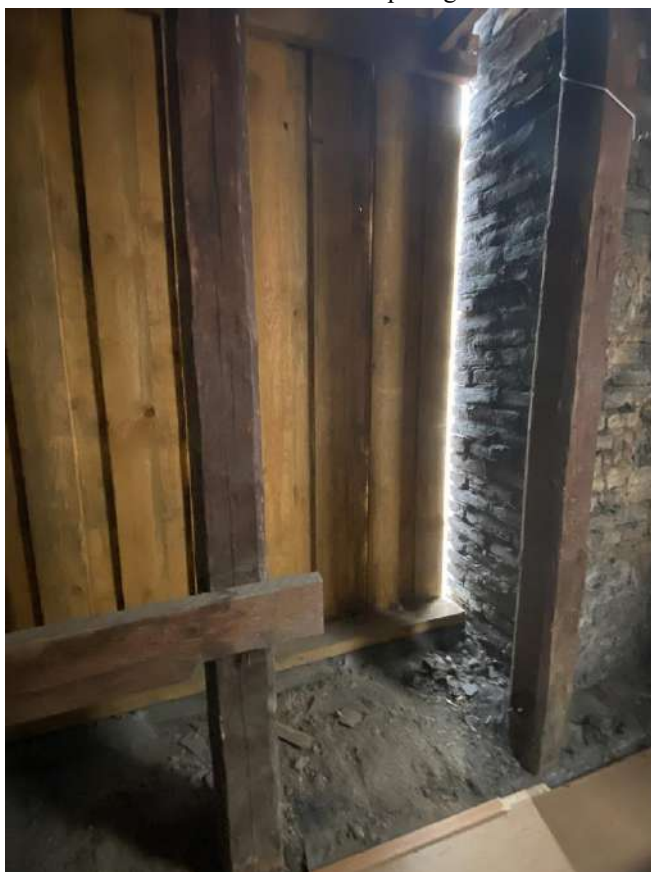
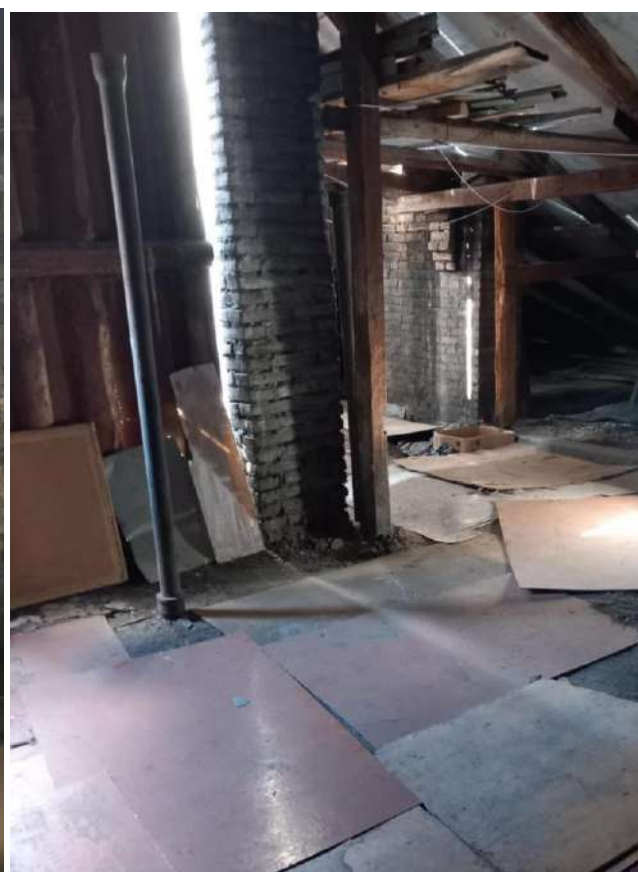
Pastogės fasadų medinė apkala iš vidaus.

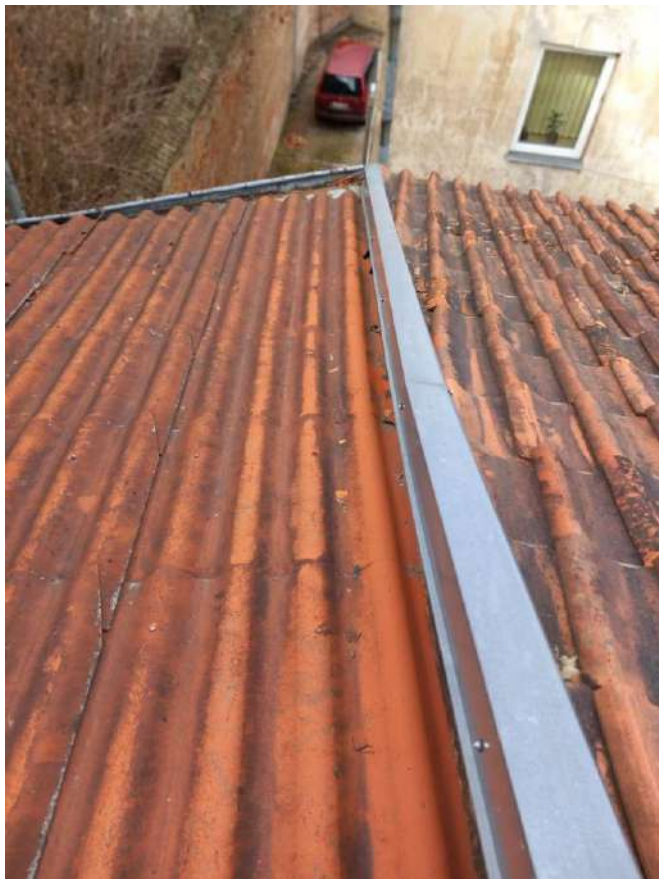
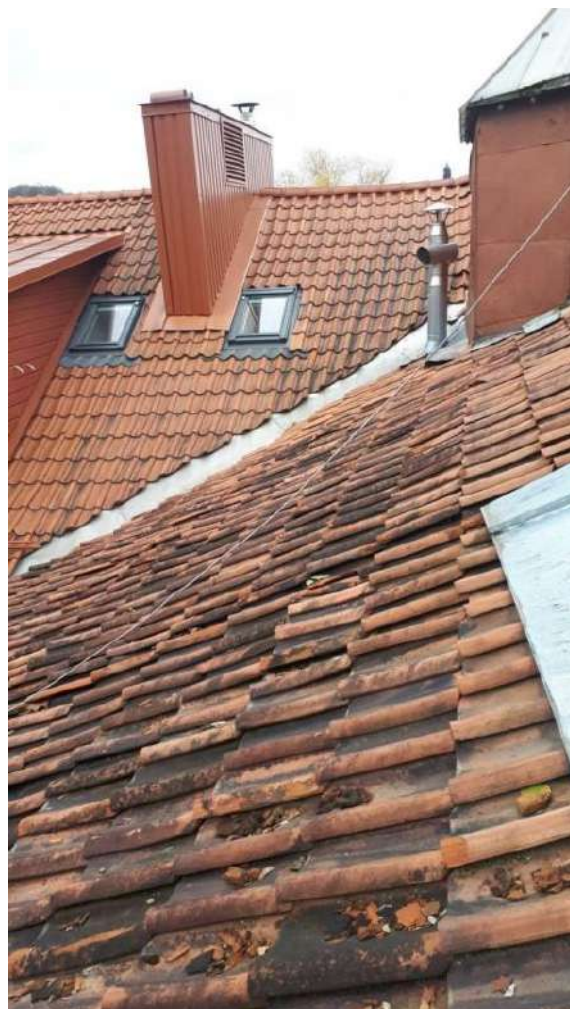
Pastato dalies ties pastatu Bokšto g.10B easama stogo danga - beasbestinio šiferio. Viso pastato stogo danga - molinių čerpių, dalies čerpių būklė, ties projektuojamos pastogės dalimi, bloga. Kaminų viršūs greičiausiai nuardyti, permūryti silikatinėmis plytomis ir/ arba apskardinti.
