## **SPRENDIMAS DĖL PATEIKTŲ PROJEKTINIŲ PASIŪLYMŲ**

Projektavimo stadija	<b>Projektiniai pasiūlymai (PP)</b>
Projekto Nr.	<b>FR23-020</b>
Projektas	<b>ŠVČ. MERGELĖS MARIJOS RAMINTOJOS BAŽNYČIOS PASTATO (U.O.K. 1093), SAVIČIAUS G. 15, VILNIUJE, REKONSTRAVIMO IR TVARKYBOS DARBŲ PROJEKTAS</b>
Objektas	<ul style="list-style-type: none"><li>• Vilniaus augustinų vienuolyno statinių ansamblio Švč. Mergelės Marijos Ramintojos bažnyčia (u. o. k. 1093), Vilniaus m. sav., Vilniaus m., Savičiaus g. 15</li><li>• Vilniaus augustinų vienuolyno statinių ansamblis (u. o. k. 17068)</li><li>• Vilniaus senamiestis (u. o. k. 16073)</li><li>• Vilniaus senojo miesto ir priemiesčių archeologinė vietovė (u. o. k. 25504)</li></ul> <p>Žemės sklypo unikalus Nr.: 0101-0058-0113, kadastro Nr.: 0101/0058:113 Pastatas-bažnyčia, unikalus Nr.: 1094-0512-4012, pažymėjimas plane 1R3p</p>
Statytojas	<b>Policijos departamentas prie Lietuvos Respublikos vidaus reikalų ministerijos</b> Saltoniškių g. 19, Vilnius Tel. +37052719731

**ŠVČ. MERGELĖS MARIJOS RAMINTOJOS BAŽNYČIOS PASTATO (U. O. K. 1093), SAVIČIAUS G. 15, VILNIUJE, REKONSTRAVIMO IR TVARKYBOS DARBŲ PROJEKTO PARENGIMAS IR PROJEKTO VYKDYMO PRIEŽIŪROS ATLIKIMO P

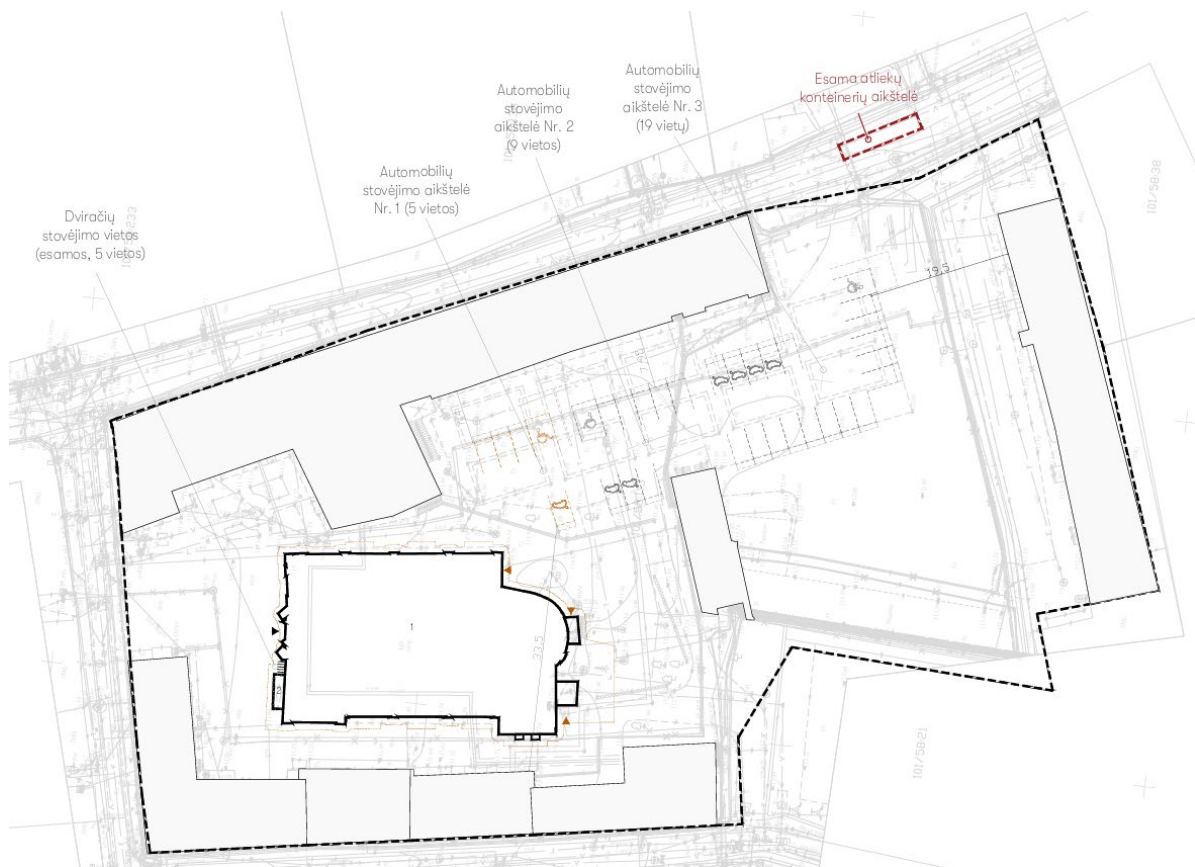
Automobilių ir dviračių stovėjimo vietų schema

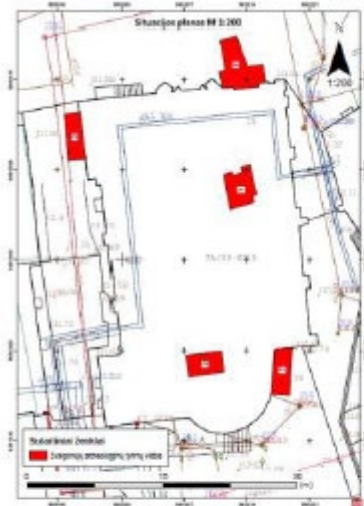
Perkasų planas.

Tirtos 5 žvalgomosios perkasos bažnyčios rūsyje ir aplinkoje. Iš žemės tirtose teritorijose yra 0,8–2,2 m gylyje, ne visose perkasose jį pavykdavo pasiekti, taigi kultūrinis sluoksnis yra nuo 0,8 m iki daugiau nei 3,4 m.

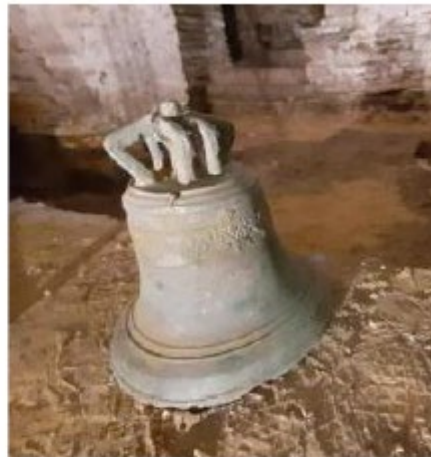
Perkasoje 1 aptiktas XIX a. pab. – XX a. pr. datuotinas varpas.

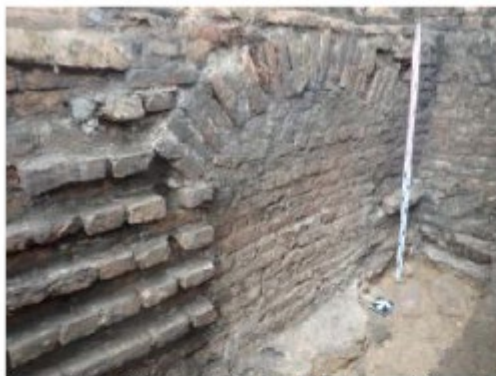
Ankstyviausi kultūrinio sluoksnio horizontai datuoti XIV a. pabaiga – XV a., tačiau jie aptikti tik perkasoje 3, bažnyčios apsidinėje dalyje.

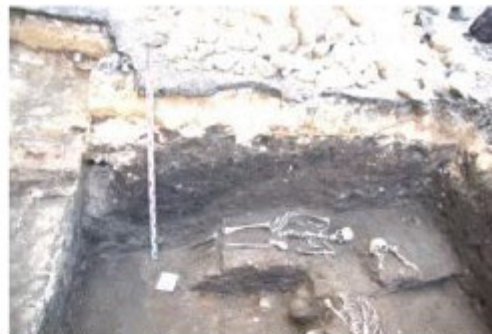
Perkasoje 4 aptiktas 1 m gylyje esantis mūrinis 2 m pločio ir nenustatyto ilgio požeminis statinys - galimai laidojimui skirtas nežinomas rūsys; aptikti XVIII ar XIX a. datuojami kapai; fiksuotas mūrinės tvoros, stovėjusios abipus pagrindinio tako link bažnyčios nuo Savičiaus gatvės, pamatas.

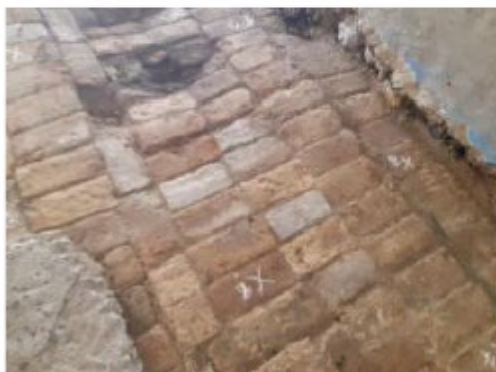
Atidengtos plytų grindys apsidinėje dalyje, atidengtos nuardžius XX a. II pusės betoną.

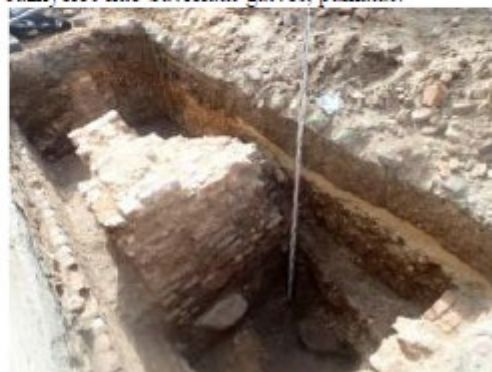
Perkasa 5.  
XVII a. I puse datuotino mūrinio pastato liekanos.

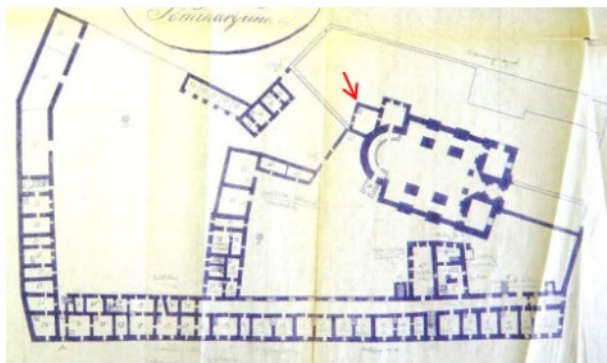
Pav. 1. 1809 m. vienuolyno planas.

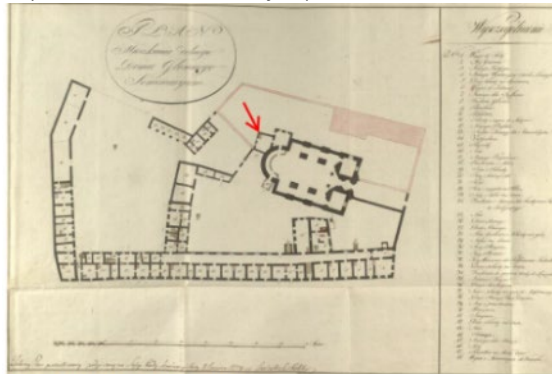
Pav. 2. 1809 m. vienuolyno planas.

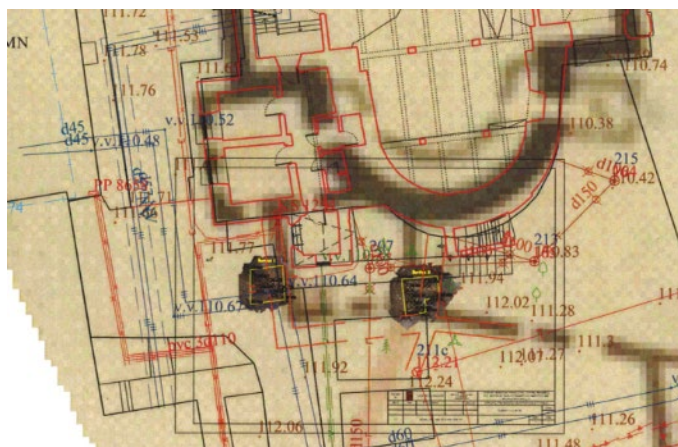
1 šurfe aptiktas iš įvairių formatų plytų, rištų kalkiniu skiediniu, sumūrytas pamatas, įgilintas iki 0,85-1,20 m gylio. 2 šurfe pamatas įgilintas iki 1,90 m gylio. Atkastus mūrus tyrinėjęs architektūros ekspertas Robertas Zilinskas priskiria 1746-1768 m. statytos mūrinės Švč. Mergelės Marijos Ramintojos bažnyčios neišlikusios zakristijos V ir R lauko sienų pamatams.

Vietovės planas sutapdintas su 1809 metų planu

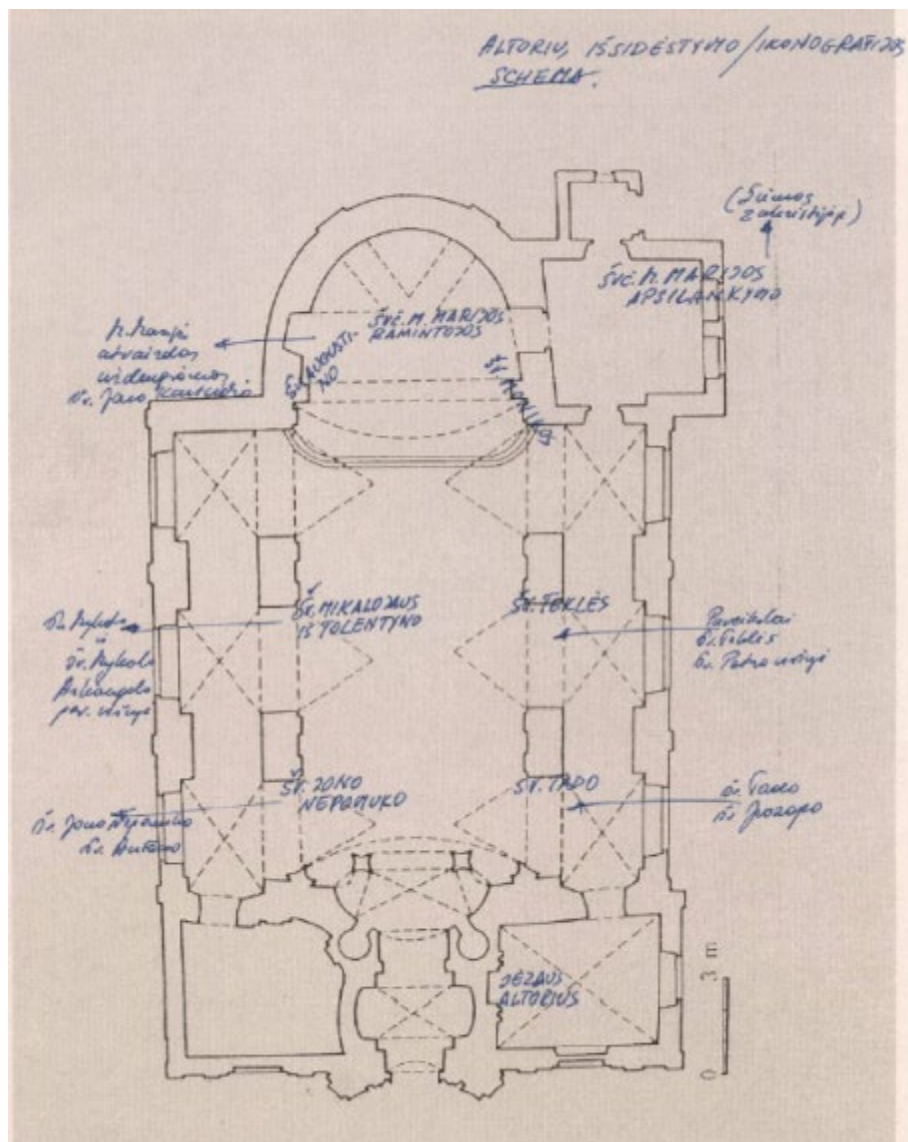
Altorių išdėstymo schema<sup>3</sup>

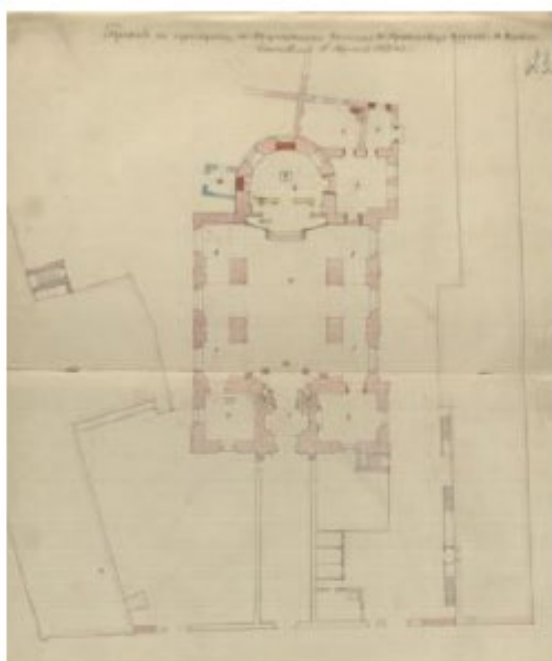
Bažnyčios planas 1857 m., perdarant į Šv. Andriejaus cerkvę

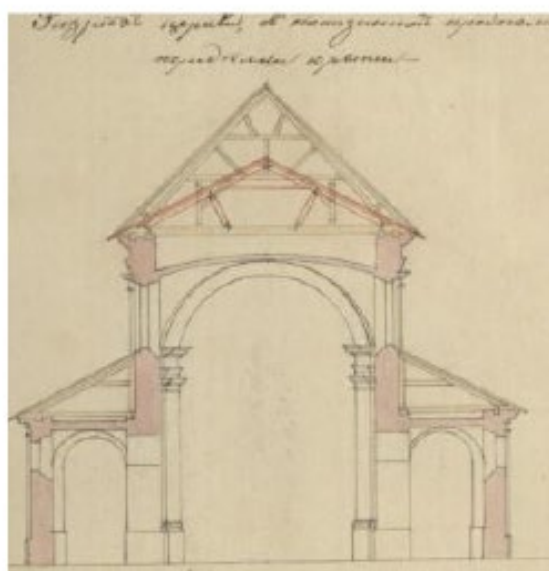
Bažnyčios pjūvis 1857 m., perdarant į Šv. Andriejaus cerkvę

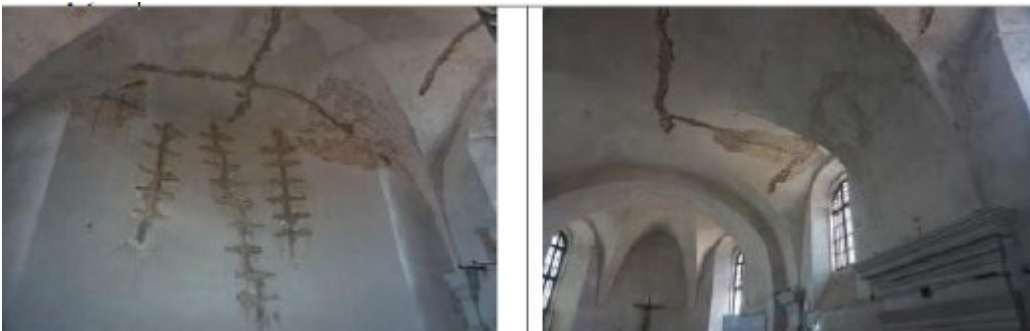
2017 m. Švč. Mergelės Marijos Ramintojos bažnyčios Savičiaus g. 15, Vilniuje, tvarkybos darbų (avarijos grėsmės pašalinimo) projekto pagrindu pašalinti centrinės navos skliautų avarijos (griūties) grėsmė, susiūti plyšiai:

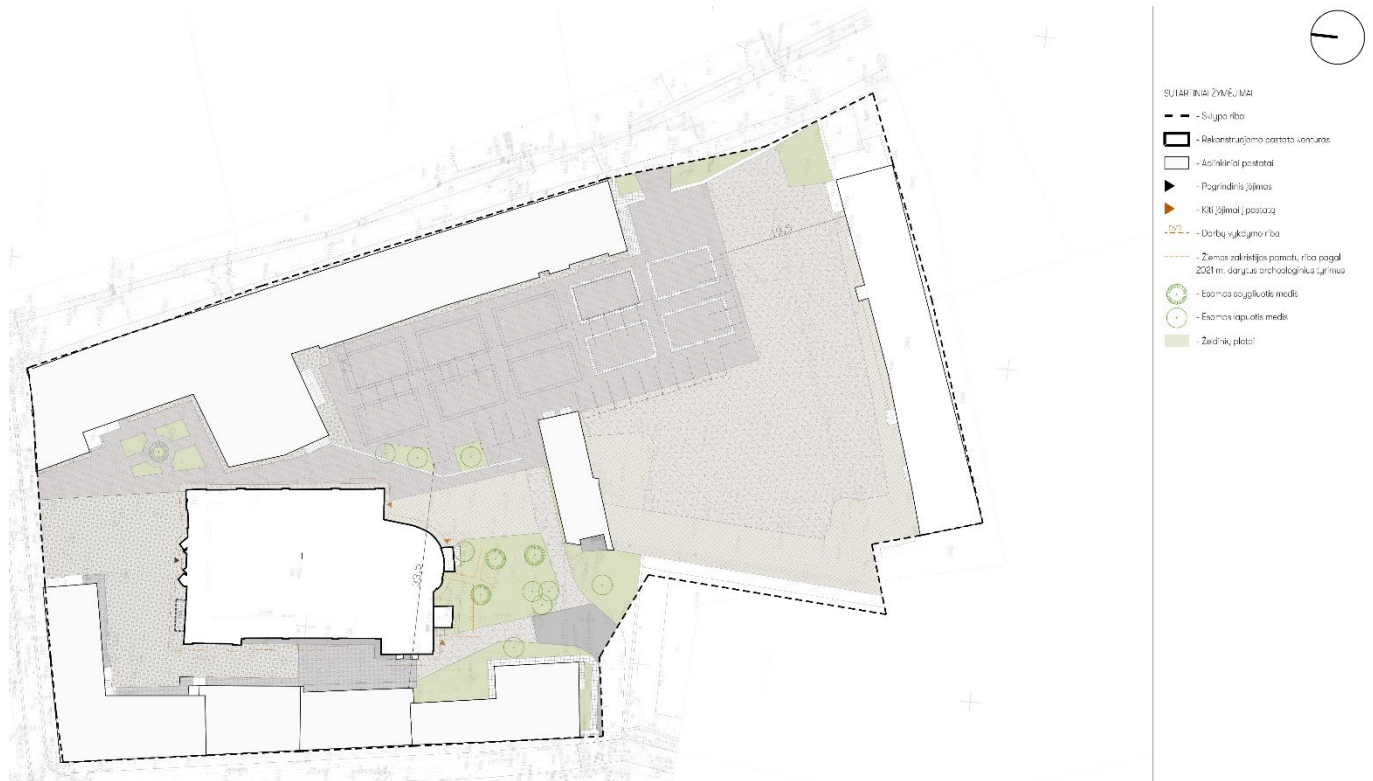
Esamas priklausomųjų želdynų kiekis – 6% (nekeičiamas).

Sklypai priklausomųjų želdynų kiekio schema

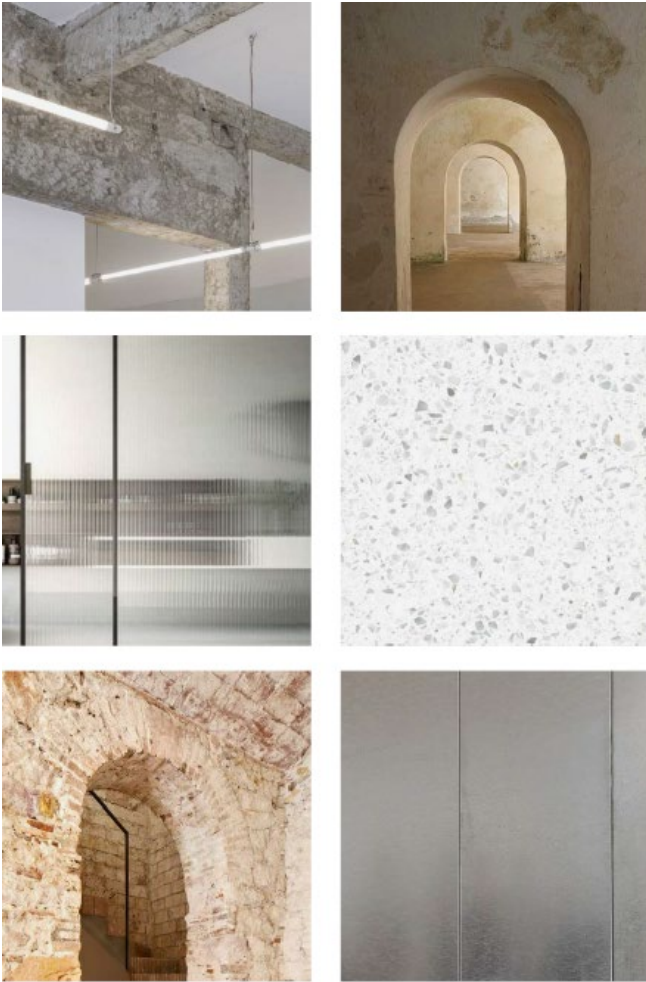
Sovietmečiu įrengtos grubios gelžbetoninės perdangos ir kolonos nedailinamos, remontuojamos tik tose vietose, kur tai yra būtina pagal konstrukcijų tyrimus. Grubaus konstrukcijų vaizdo kontrastas su švelniomis autentiškų konstrukcijų formomis panaudojamas siekiant atskleisti sudėtingą pastato istoriją. Perdangų viršutinė dalis, dėl pastato naudotojų ir lankytojų patogumo, išlyginama, šlifuojama ir impregnuojama, suteikiant šviesų atspalvį. Koplyčios erdvėje, kur būtina dėl akustinių reikalavimų, ant esamos perdangos įrengiama nauja grindų konstrukcija su akustine vata ir terrazzo grindų plokšte.

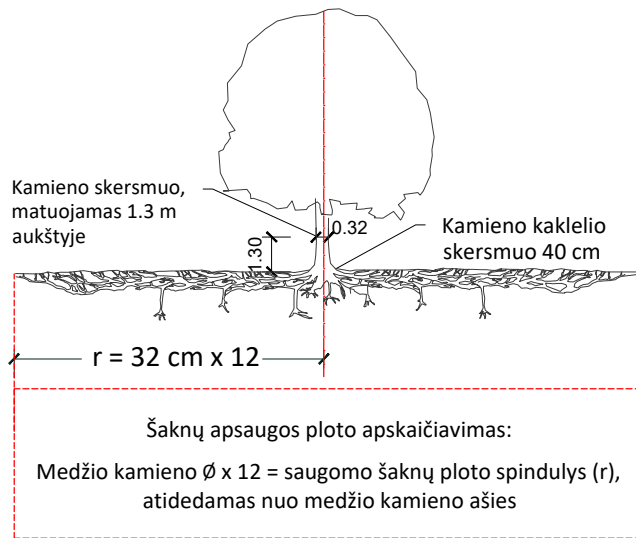
## MEDŽIŲ LAJOS IR ŠAKNYNO PROJEKCIJOS ŽYMĖJIMAS BRĖŽINYJE

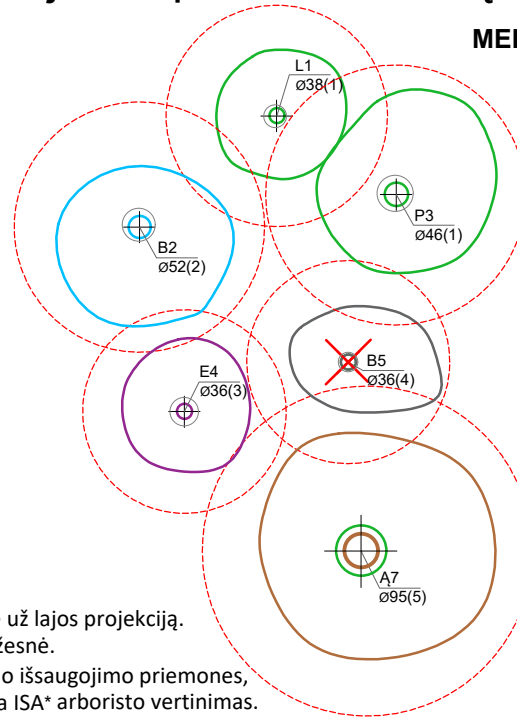
- Medžio būklės indekso ženklai
- 1 - GEROS BŪKLĖS MEDIS  
žymens spalva RGB - 23,181,44
  - 2 - PATENKINAMOS BŪKLĖS MEDIS  
žymens spalva RGB - 0,191,255
  - 3 - NEPATENKINAMOS BŪKLĖS MEDIS  
žymens spalva RGB - 147,39,143
  - 4 - BLOGOS BŪKLĖS MEDIS  
žymens spalva RGB - 99,100,102
  - 5 - ŽUVĘS MEDIS  
žymens spalva RGB - 205,32,39
- Kiti žymėjimai:**
- ŠALINAMAS MEDIS  
žymens spalva RGB - 205,32,39  
Šalinamas medis inventorizacijos plane atvaizduojamas tik dėl arboristinių priežasčių. Jei medis šalinamas dėl planuojamų sprendinių, šiame plane tai nežymima.
  - SAUGOMAS GAMTOS OBJEKTAS  
žymens spalva RGB - 176,108,59  
Šaknų apsaugos ploto spindulys senoliams medžiams - kamieno  $\varnothing$  dauginant iš 15
