# APLINKOS SUTVARKYMO LAISVOJE VALSTYBINĖJE ŽEMĖJE TIES RUGIŲ G. 30, VILNIUJE PROJEKTAS

Esamos situacijos analizė

ESAMOS SITUACIJOS ANALIZĖ

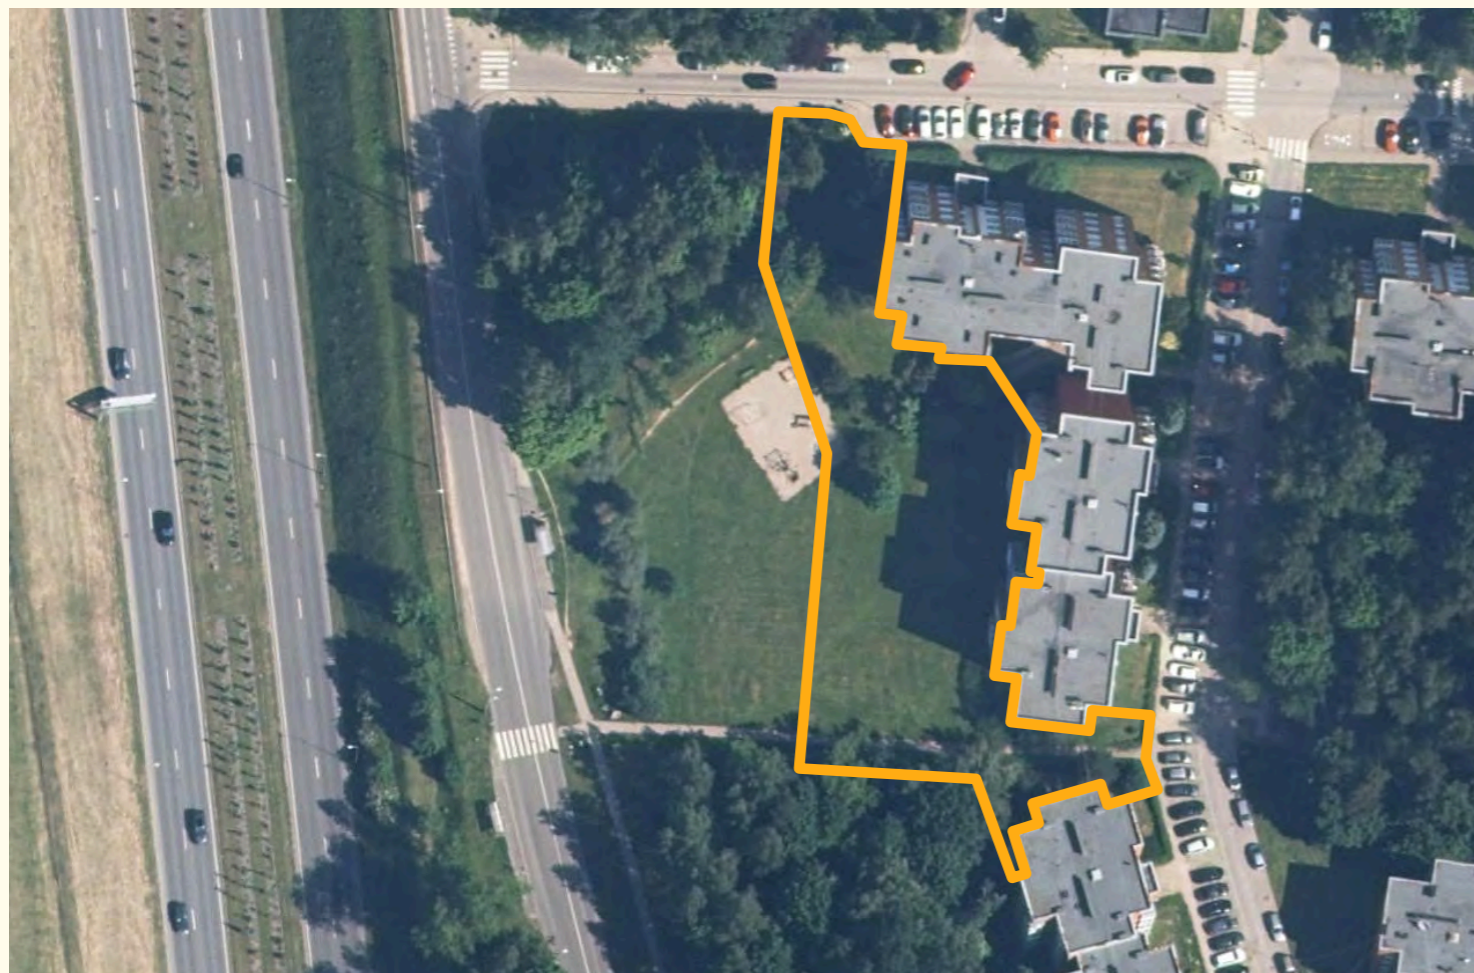
Nagrinėjamos teritorijos ribos.

### 1.2. Tvarkoma teritorija

Tvarkoma teritorija yra Vilniuje, Jeruzalės rajone, tarp naujai statomo daugiabučio gyvenamojo namo Rugių g. 30 ir esamų daugiabučių namų Rugių g. 91, 93, 95, 97, 99. Pietinėje pusėje ribojasi su valstybės valdomu miško žemės sklypu, šiaurinėje - su Rugių gatve.

Teritorija yra sklypais nesuformuotoje valstybinėje žemėje, susitarime nustatytas tvarkomas plotas sudaro 3200 m<sup>2</sup>

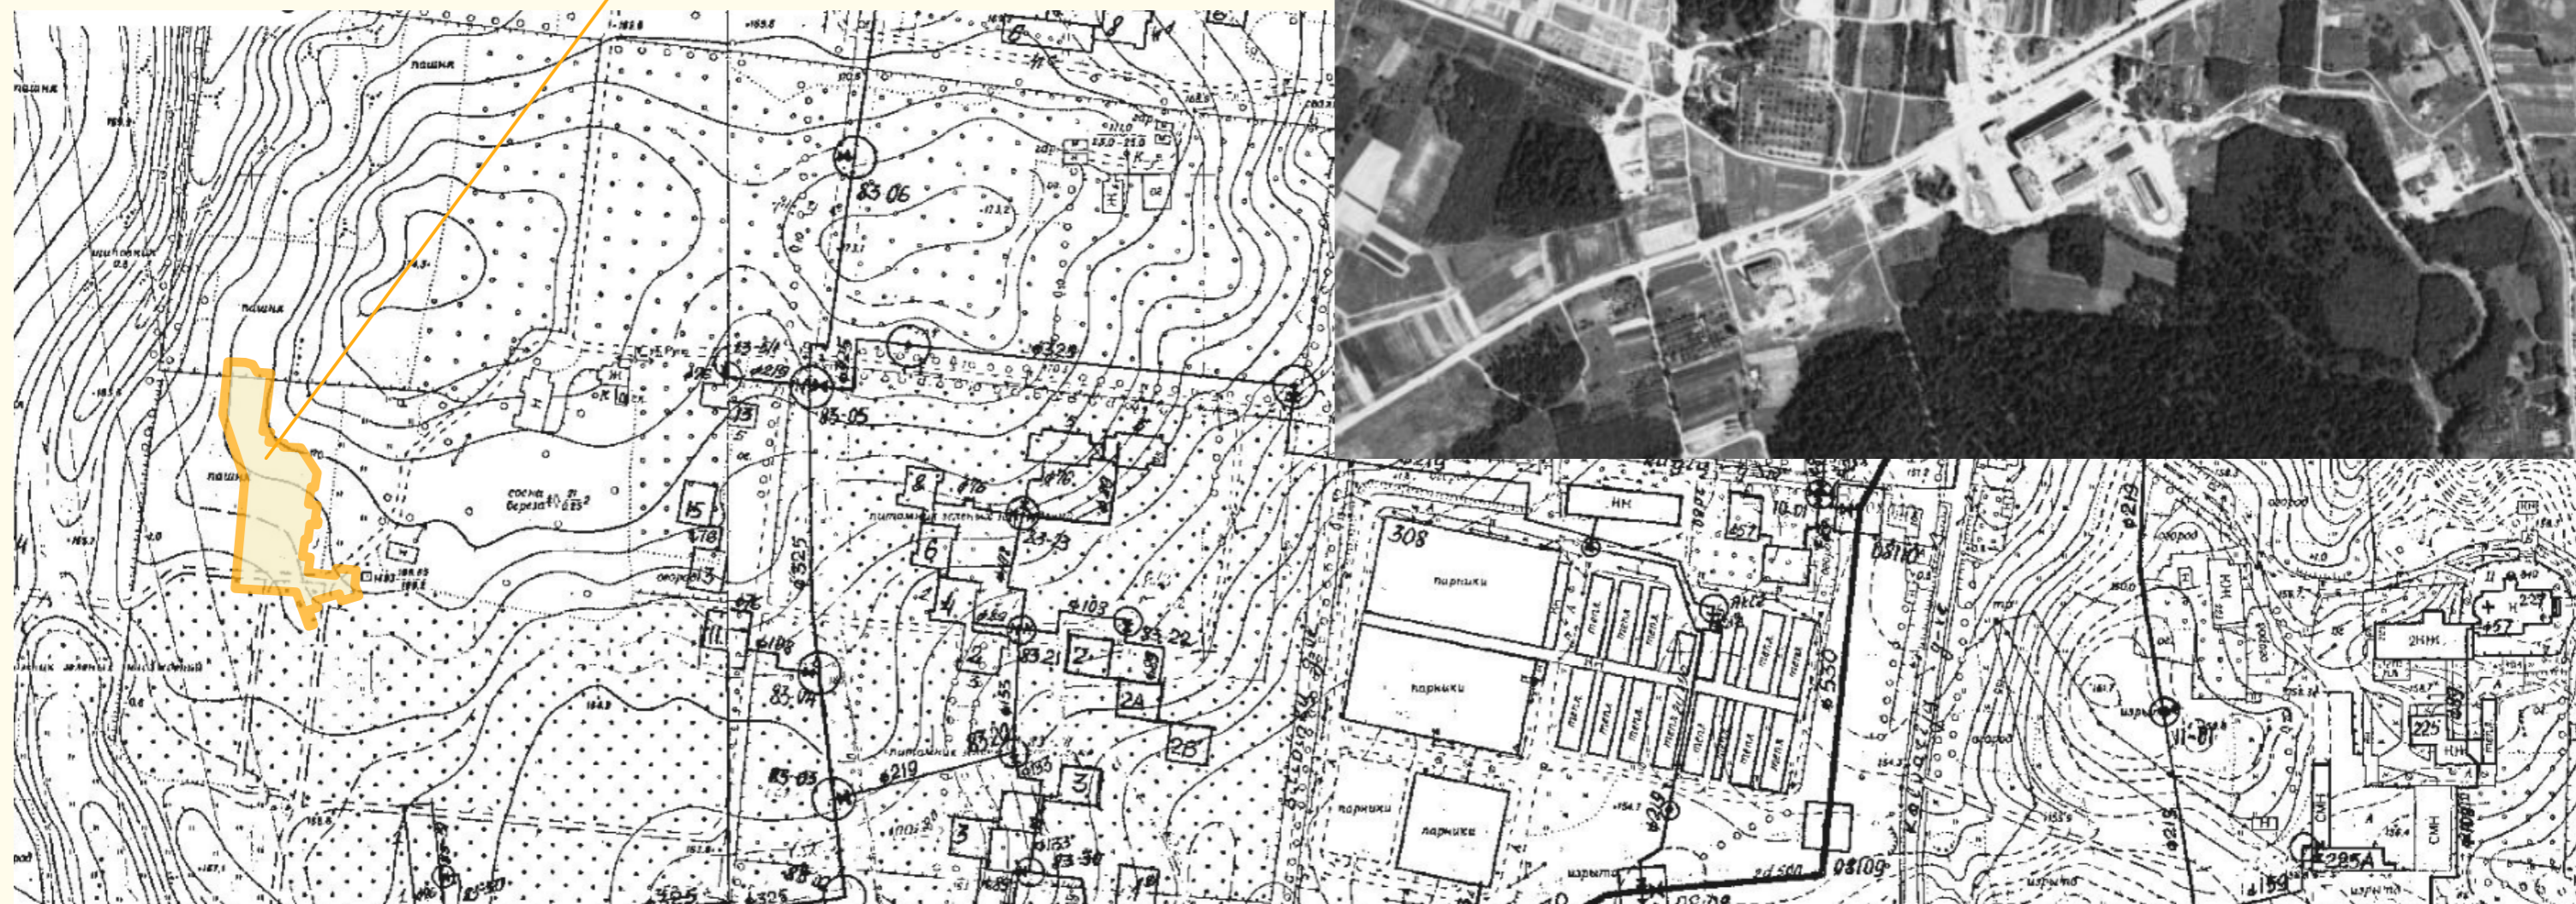
1977 m. Vilniaus topografinis planas M 1:2000

1977 m. Vilniaus topografiniame plane jau matoma daugiabučių rajono užstatymo ir infrastruktūros planavimo pradžia. Nagrinėjama teritorija urbanistiniu požiūriu iš esmės nepasikeitusi. Plane pažymėti dirbamos žemės laukai, susiformavęs želdynas (pušys, beržai) rytinėje pusėje. Pietiniame teritorijos pakraštyje jau yra pažymėtas kelias/takas, kurio trasa yra išlikusi iki šių dienų.

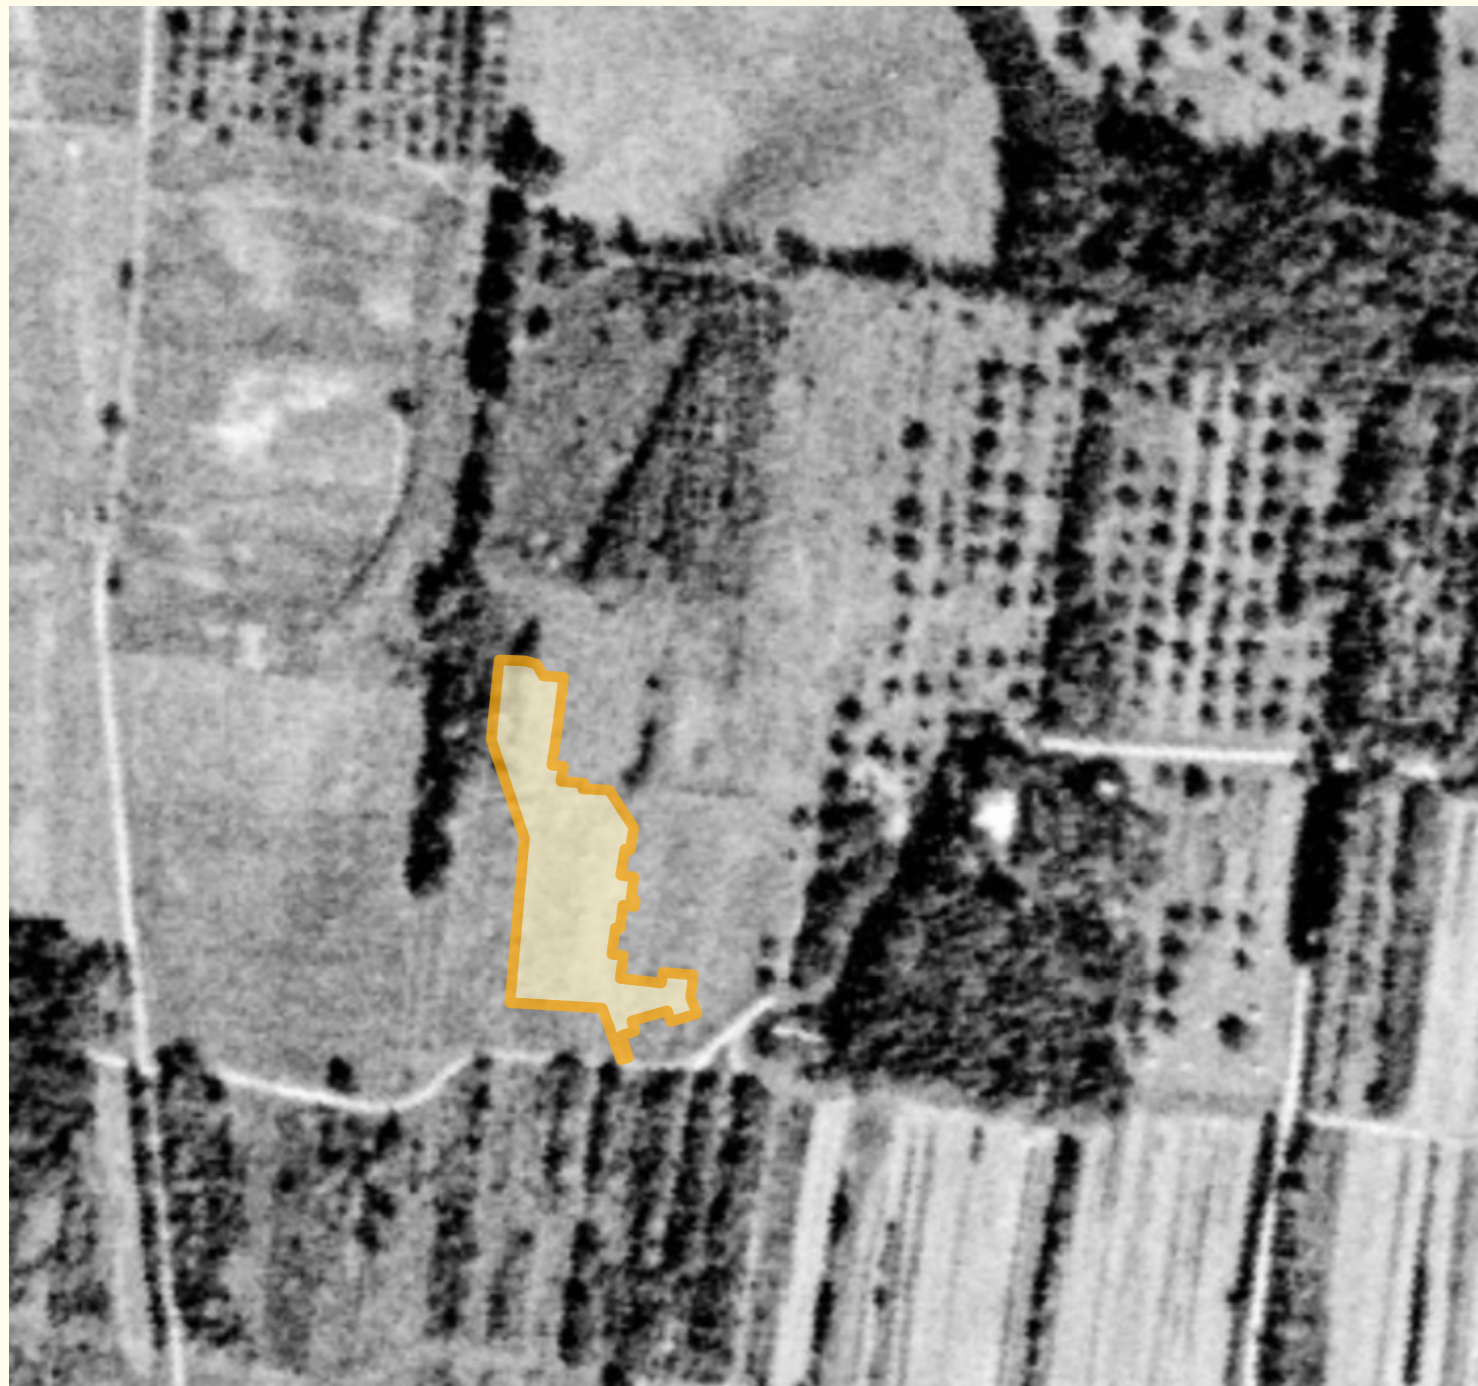
1977 m. Vilniaus palydovinė nuotrauka

Apie 1975-1977 metus atskiruose dirbamos žemės sklypuose pradėti teritorijoje pradėti sodinti želdynai.

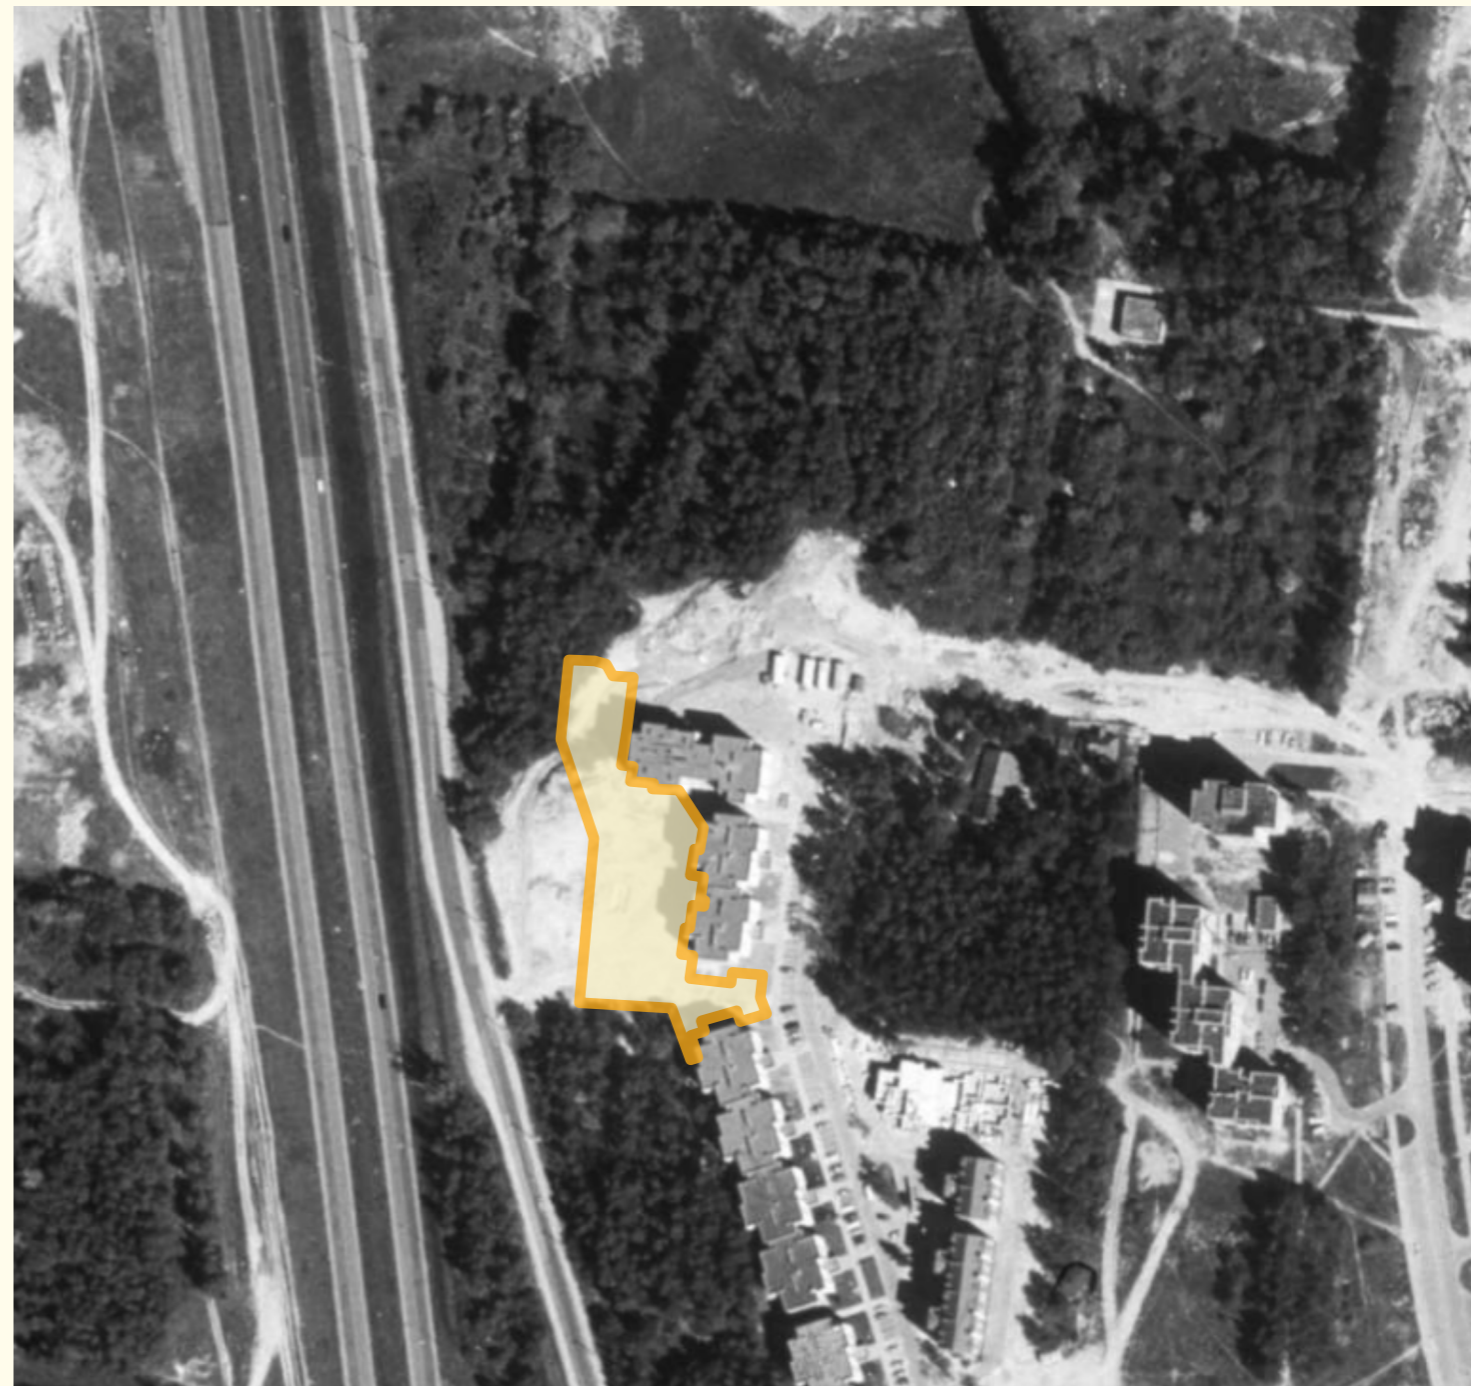
1997 m. Vilniaus palydovinė nuotrauka

Jeruzalei būdingų raudonų plytų daugiabučių namų kvartalų statybos prasidėjo apie 1990 metus ir vyko iki 1997 metų. 1997 metų Vilniaus palydovinėje nuotraukoje matyti tvarkoma Baltupio g. 93-99 pastatų aplinka.

Tuo laikotarpiu vakarinėje pusėje buvo nutiesta Baltupio g., pagerėjo teritorijos pasiekiamumas. Geležinio vilko gatvės arkarpa pabaigta tiesti 1997 metais, urbanistiškai užfiksuodama rytinę Jeruzalės rajono ribą.

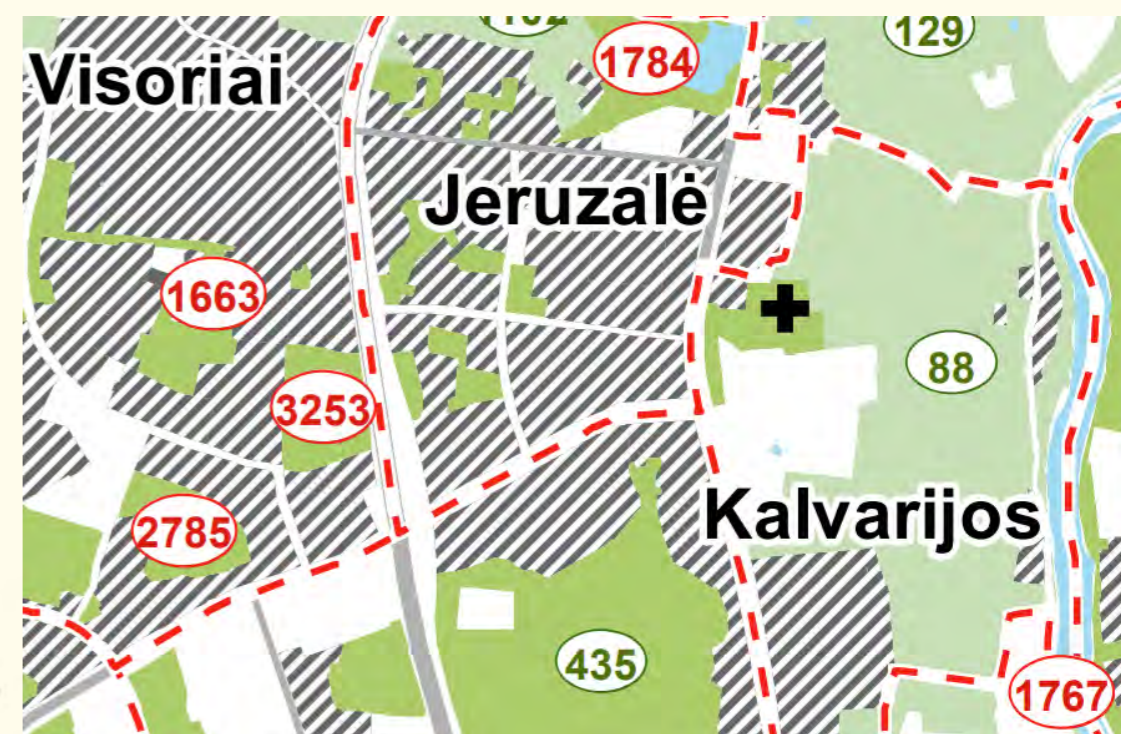
Vilniaus miesto bendrasis planas. Želdynų pasiekiamumas

Teritorija patenka į miesto bendrajame plane nustatytą žaliųjų plotų pasiekiamumo zoną (200 m, 300 m, 800 m). Pietinėje, šiaurinėje ir rytinėje pusėse teritorija iš esmės ribojasi su želdynų (miško) teritorijomis. Už 700 metrų yra Jomanto miško parkas. Šio parko apkrova atitinka bendrojo plano apsirūpinimo žaliaisiais plotais (8 kv.m/gyv.) normą.

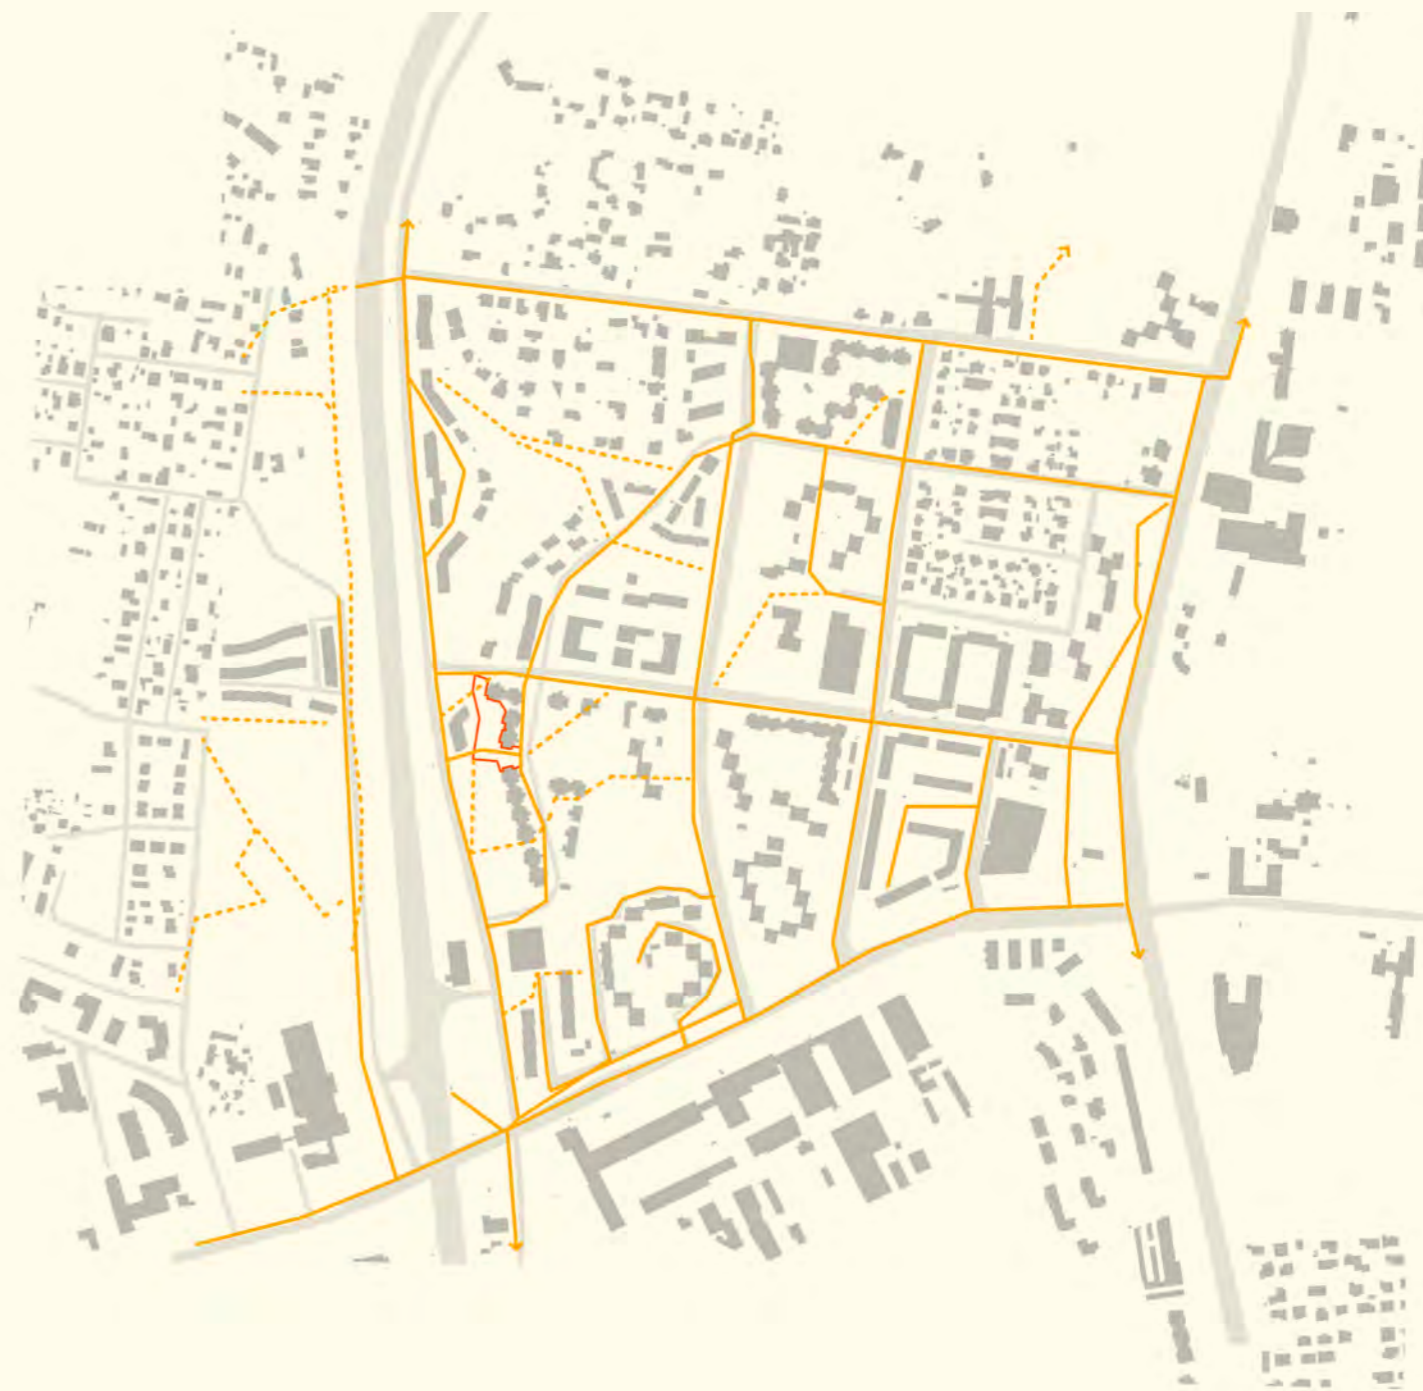
Pėsčiųjų ir dviračių judėjimo schema

Nagrinėjama teritorija šiaurinėje ir pietrytinėje pusėse ribojasi su mažo inenstyvumo gatvėmis. Tiesioginio įvažiavimo į teritoriją nėra. Rajono pėsčiųjų takų sistemoje teritorijos pietinė ir šiaurinė dalys atlieka tranzitinės erdvės funkciją, jungia vidinius rajono pėsčiųjų takus su viešojo transporto stotelėmis.

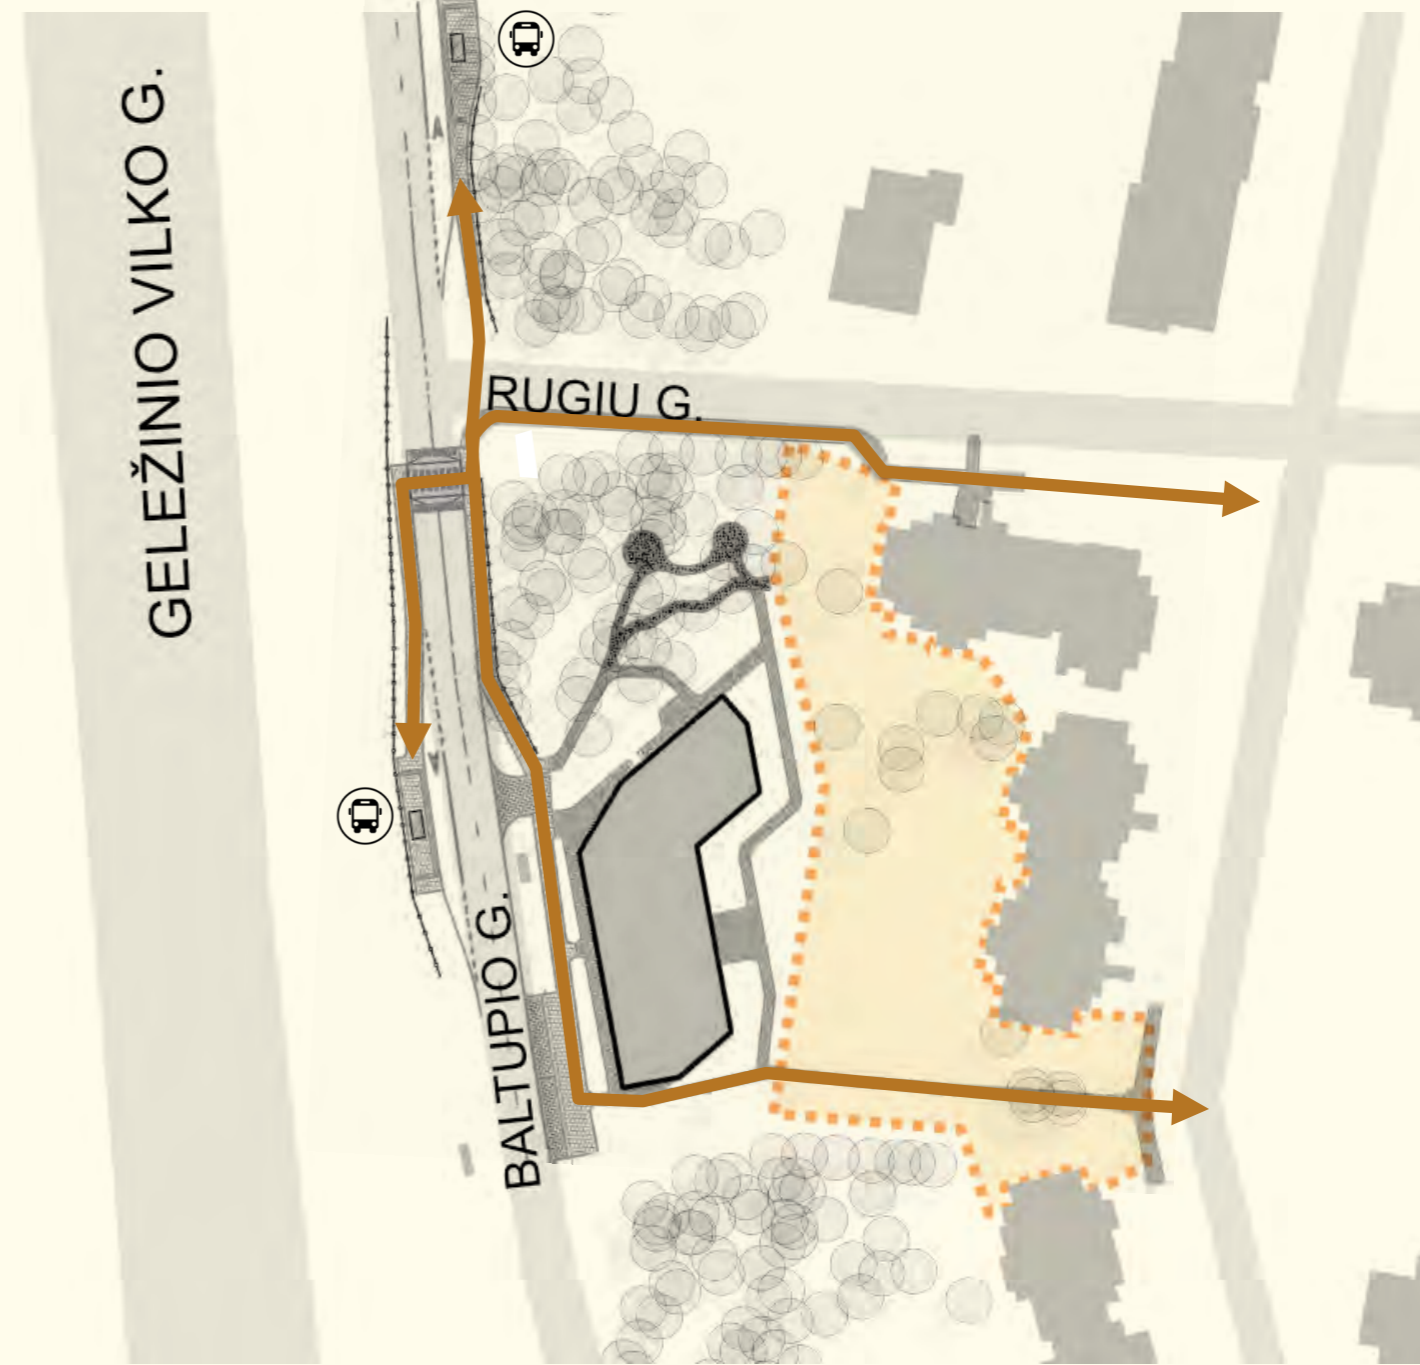
Būsima pėsčiųjų judėjimo į VT stoteles schema

Įgyvendinus daugiabučio namo Rugių g. 30 statybos projekto sprendinius, taip pat Baltupio g. rekonstravimo sprendinius, numatytas viešojo transporto stotelių ir pėsčiųjų perėjos perkėlimas, todėl pėsčiųjų judėjimo poreikis ir intensyvumas teritorijoje sumažės. Santariškių krypties stotelę numatyta perkelti už Rugių gatvės, Centro krypties stotelė perkeliama šiek tiek šiauriau, kad abi stotelės būtų tolygiai nutolusios nuo Baltupio - Rugių gatvių sankirtos. Atitinkamai ties sankirta su Rugių gatve numatyta perkelti ir pėsčiųjų perėją.

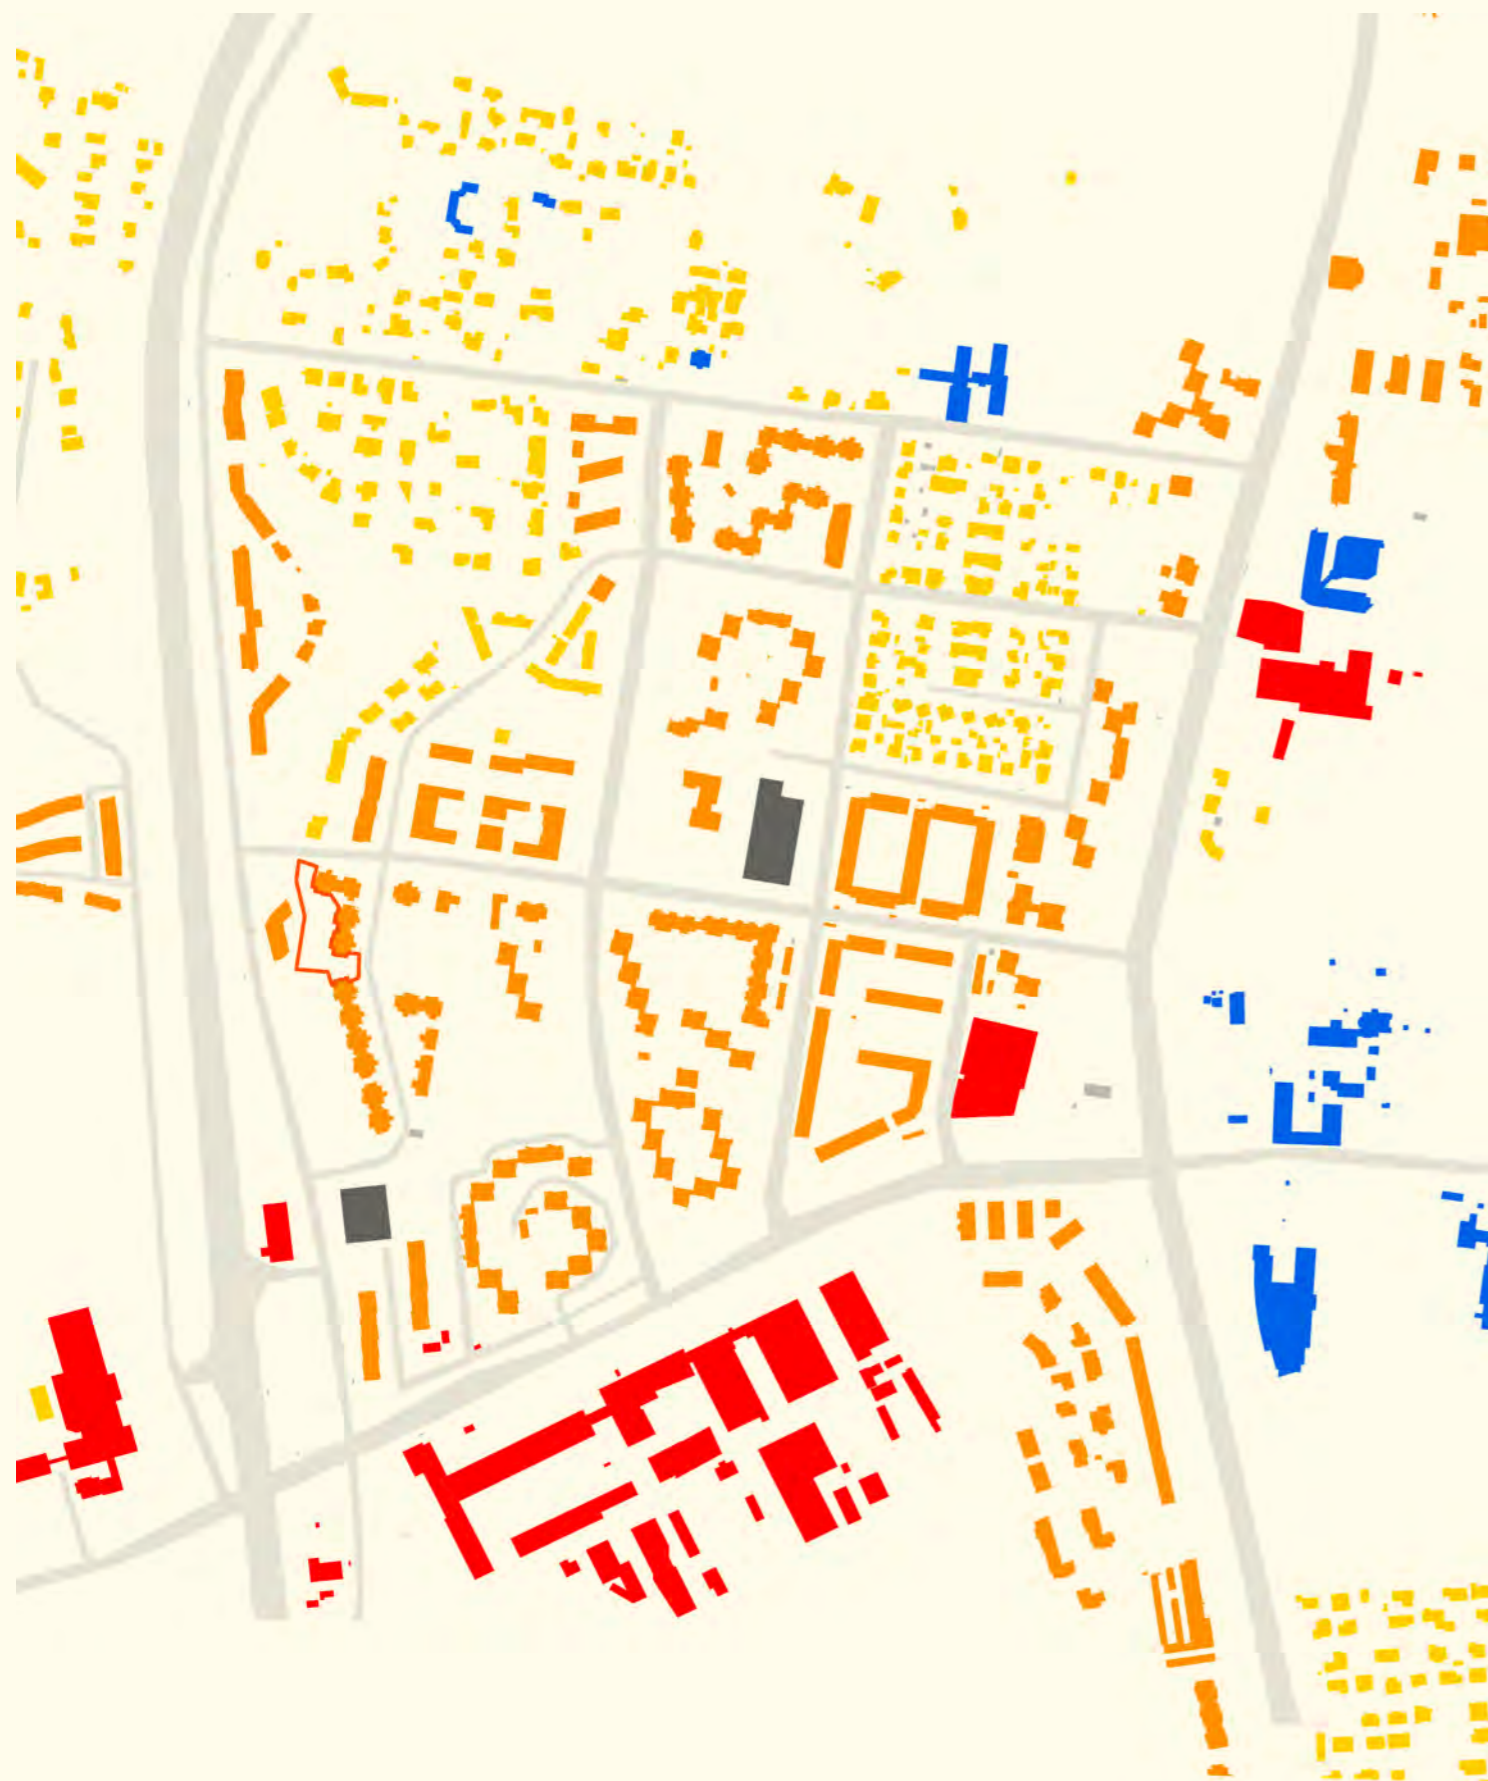
Pastatai pagal dominuojančią paskirtį:

- Gyvenamieji vienbučiai ir dvibučiai
- Daugiabučiai
- Komercinės paskirties pastatai
- Visuomeninės paskirties pastatai
- Sandėliavimo paskirties pastatai

Nagrinėjama teritorija yra Jeruzalės rajono dalyje, kurioje išskirtinai dominuoja daugiabučiai gyvenamieji namai. Artimiausioji aplinka gali būti laikoma iš esmės monofunkcine. Projektuojamo pastato Rugių g. 30 pirmame aukšte numatomos komercinės patalpos įtakos nagrinėjamos teritorijos naudojimui neturės. Tikėtina, kad tvaroma aplinka daugiausiai bus naudojama aplinkinių daugiabučių namų gyventojų.

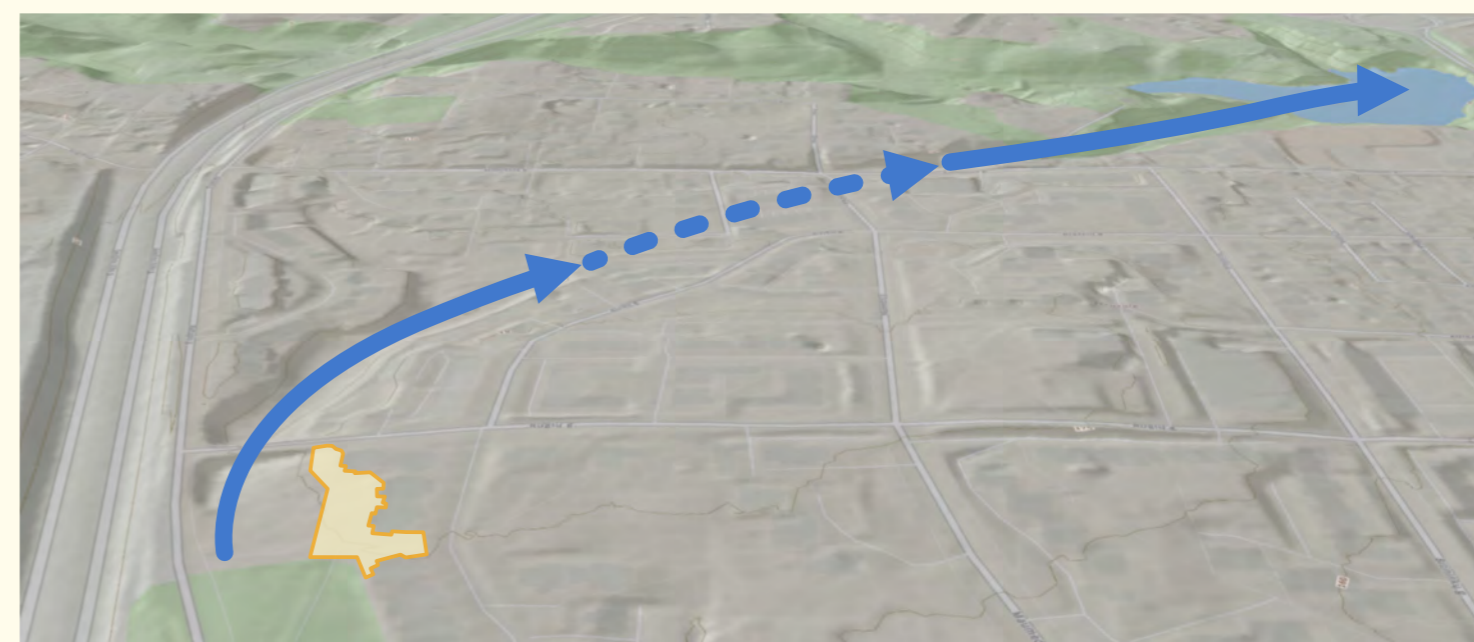
Lietuvos reljefo 3D modelis. <https://experience.arcgis.com/>

Reljefo aukštis teritorijoje žemėja tolygiai pietvakarių kryptimi. Nuo 171,37 m. altitudės šiaurinės rytų kampe iki 168,50 m. altitudės pietvakariame kampe. Reljefo nuolydis apie 4-5%, kiek statesnis šiaurinėje teritorijos dalyje.
