MOKSLO DARBO ATASKAITA

Temos pavadinimas: **MAIRONIO G. RUOŽO PRIEŠAIS ŠV. ONOS BAŽNYČIA,
VILNIUJE, EKSPERTINIS VERTINIMAS DĖL TRANSPORTO
SRAUTO SUKELIAMŲ VIBRACIJŲ IR JŲ POVEIKIO BAŽNYČIAI
SUMAŽINIMO**

2021 m. lapkričio 17 d. Sutartis Nr. 22959

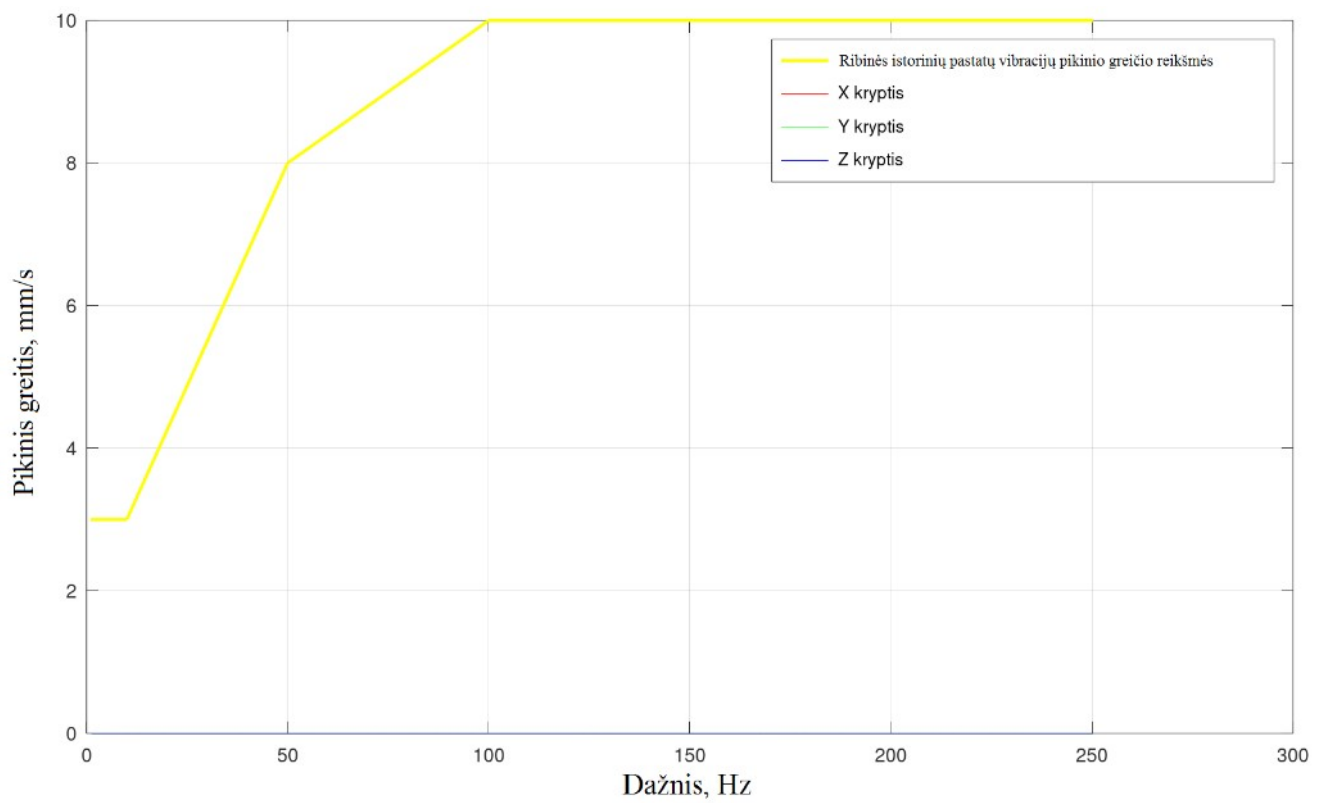
Tyrimų vietos Nr. 1 (žr. 3 lentelė.je) daviklio Nr. 1 detalus pagreičių palyginimas pateiktas 10 pav., kuriame lyginami pikiniai greičiai visų matavimų metu skirtingų dažnių diapazone. Kadangi pikiniai greičiai, pateikti 10 pav., yra artimi nuliui, atskirai pateiktas pikinių greičių palyginimas skirtingų dažnių diapazone be ribinių istorinių pastatų vibracijų pikinio greičio reikšmių (žr. 11 pav..).

10 pav. Pikinių greičių palyginimas su ribinėmis reikšmėmis davikliui Nr. 1 tyrimų vietoje Nr.

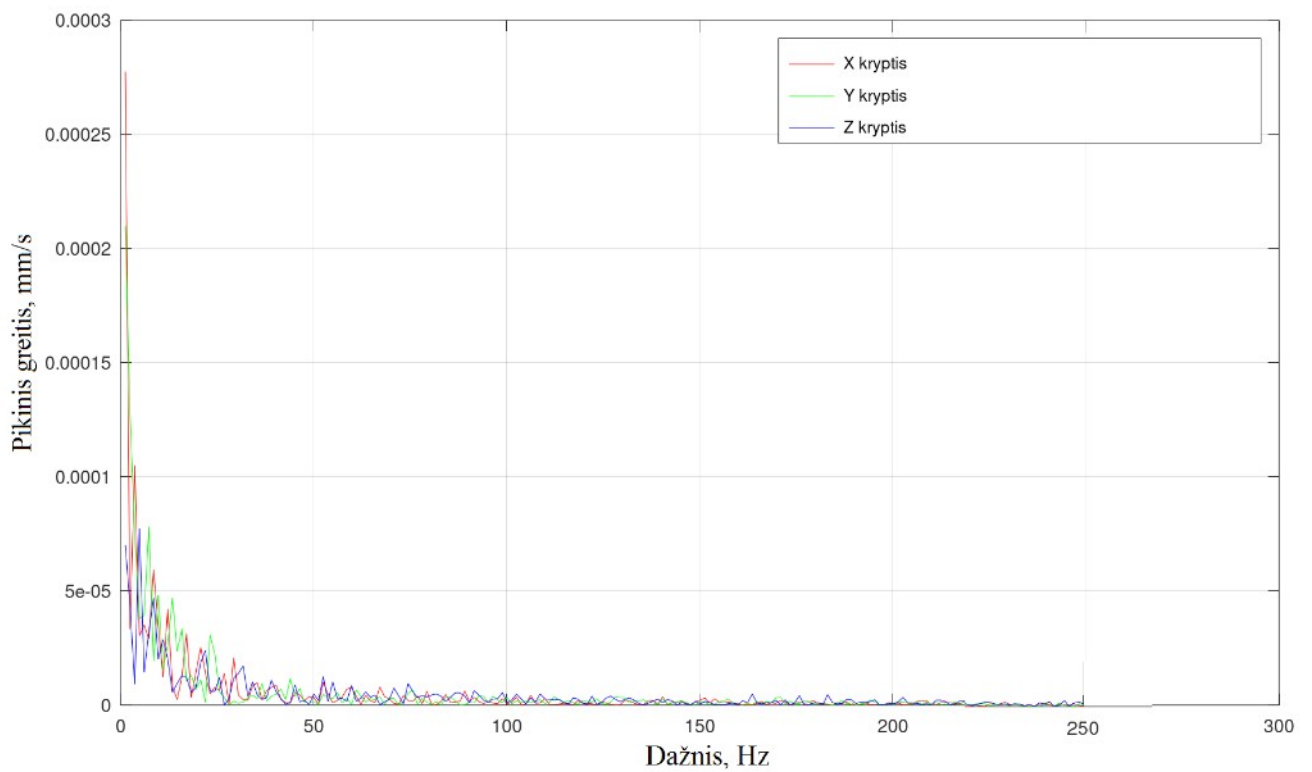
11 pav. Pikinių greičių išsklotinė davikliui Nr. 1 tyrimų vietoje Nr. 1

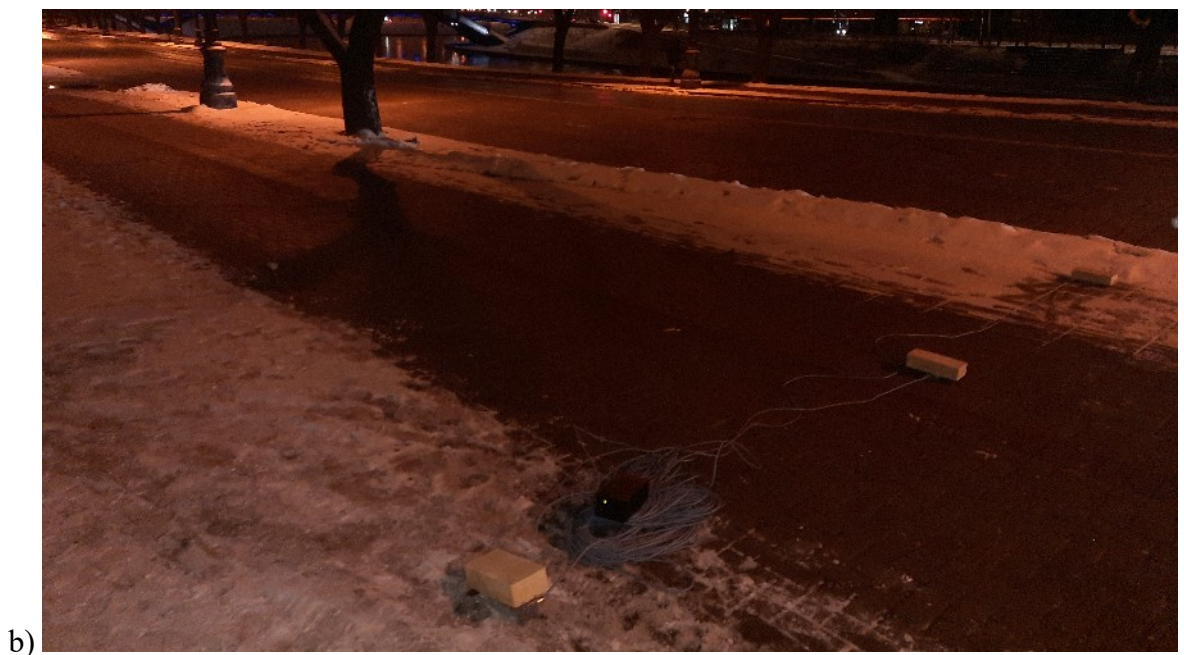
Siekiant įsitikinti, ar mažas grunto vibracijų reikšmes lemia asfalto dangą, atlikti palyginamieji matavimai esant akmeniniam grindiniui. Palyginamuosius matavimus galima atlikti siekiant įgyti gretinamosios patirties. Gretinamoji patirtis yra aprašyta STR 2.05.21:2016 „Geotechninis projektavimas. Bendrieji reikalavimai“. Taigi, palyginamieji matavimai atlikti Arsenalo g., Vilniuje (žr. 15 pav.), kur yra akmeninio grindinio dangą, taip pat ja juda lengvieji automobiliai bei maršrutinio transporto priemonės (autobusai ir troleibusai). Matavimų metu važiuojamąją dalimi judėjo smėlio ir druskos barstymo transportas. Vibracijų daviklių išdėstymo atstumai nuo važiuojamosios kelio dalies pateikti 4 lentelėje.

15 pav. Gretimosios patirties matavimų vieta ir daviklių ašių kryptys (a) ir fotofiksacija (b)

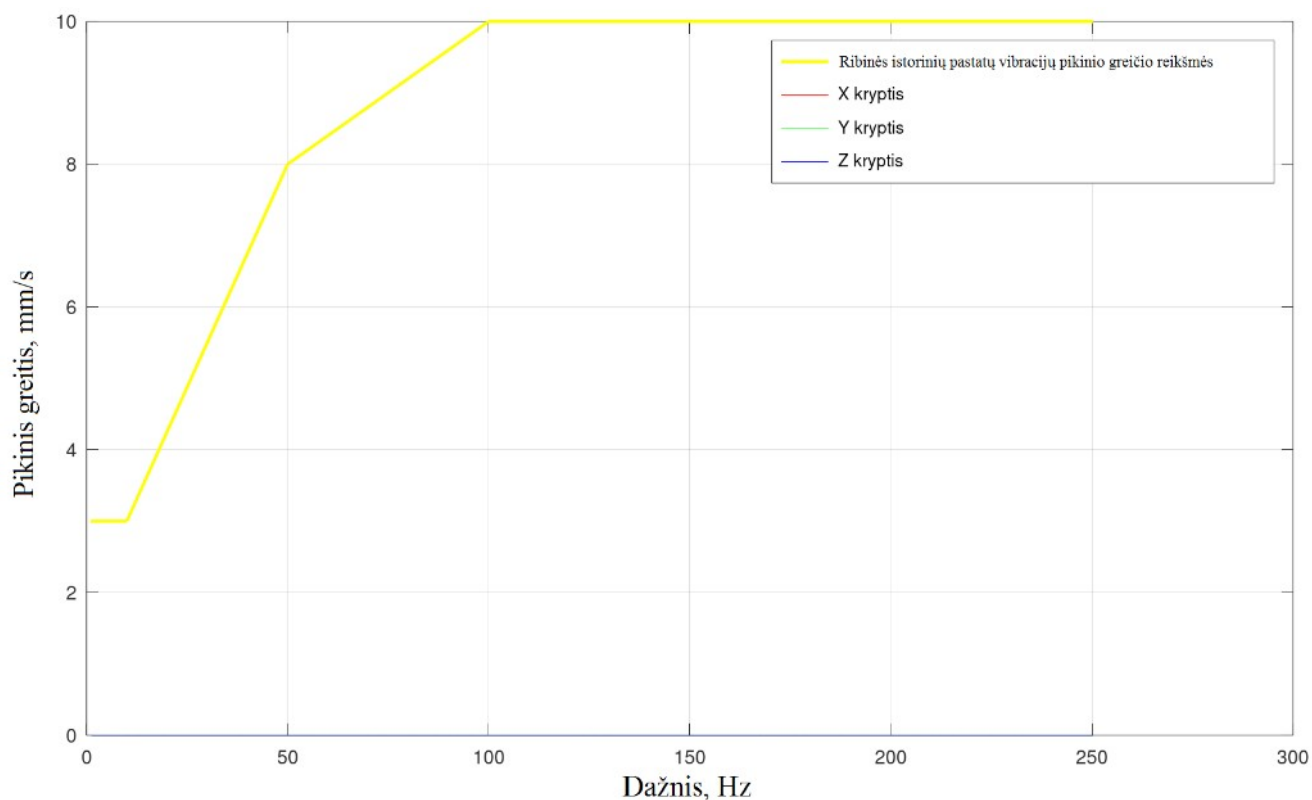
17 pav. Pikinių greičių palyginimas su ribinėmis reikšmėmis davikliui Nr. 1 tyrimų vietoje Nr.

Judančio transporto srautas nesukelia didesnių vibracijų nei yra leistinos istoriniams pastatams net ir gretinamųjų matavimų metu. Didžiausios vibracijos yra arčiausiai transporto srauto, t. y. prie Arsenalo gatvės. Tyrimų vietos Nr. 3 (žr. 4 lentelėje) daviklio Nr. 1 pagreičiai pateikti 16 pav.. Tyrimų vietos Nr. 3 (žr. 4 lentelėje) daviklio Nr. 1 detalus pagreičių palyginimas pateiktas 17 pav., kuriame lyginami pikiniai greičiai visų matavimų metu skirtingų dažnių diapazone. Kadangi pikiniai greičiai, pateikti 17 pav., yra artimi nuliui, atskirai pateiktas pikinių greičių palyginimas skirtingų dažnių diapazone be ribinių istorinių pastatų vibracijų pikinio greičio reikšmių (žr. 18 pav..).
