**Buitinių nuotekų tinklo nuo šulinio Nr.123A iki Nr.141 ir vandentiekio  
tinklų Blindžių g., Vilniuje, rekonstravimo projektas**

**Projektiniai pasiūlymai (PP)**

**NL744-2023-10**

ŽELDINIŲ ESANČIŲ BLINDŽIŲ 24A, VILNIUJE,  
INVENTORIZAVIMAS IR ARBORISTINIS ĮVERTINIMAS

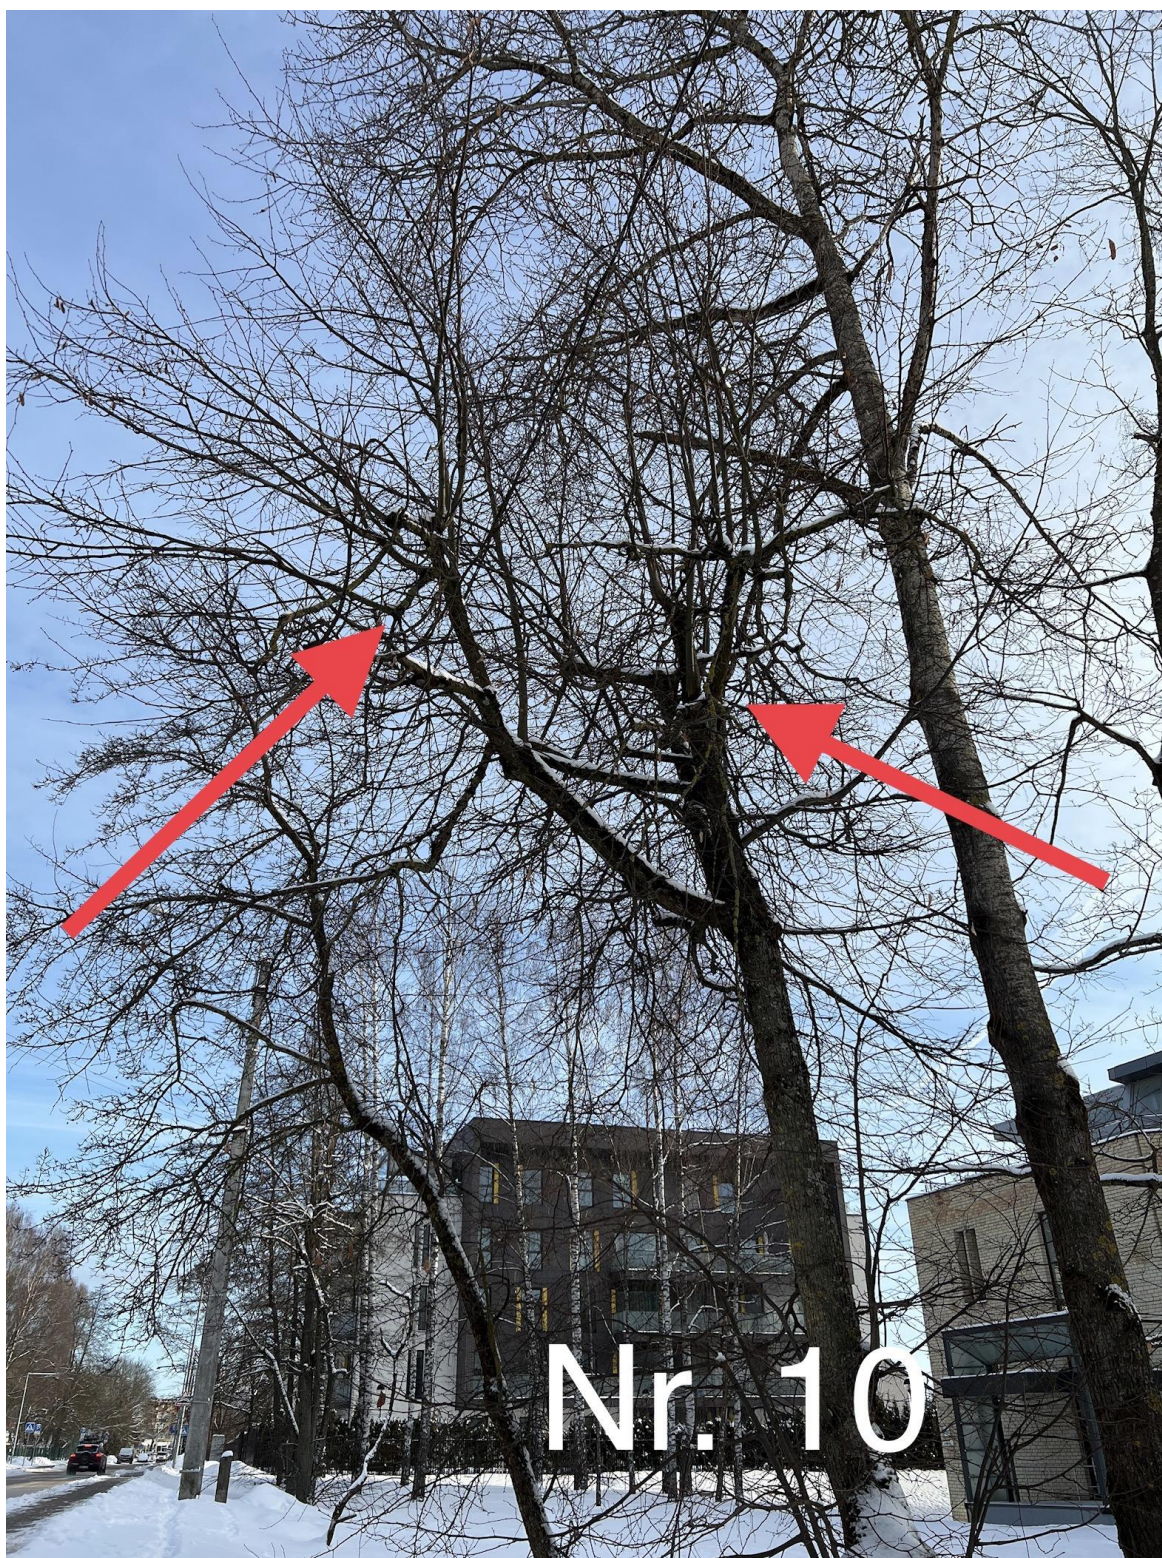
Mažalapė liepa (nr. 10 plane) - blogai atliktas genėjimas praityje, nustuobrinta dėl buvusios elektros linijos laidų.  
Rekomenduojama atlikti lajos priežiūros genėjimą.

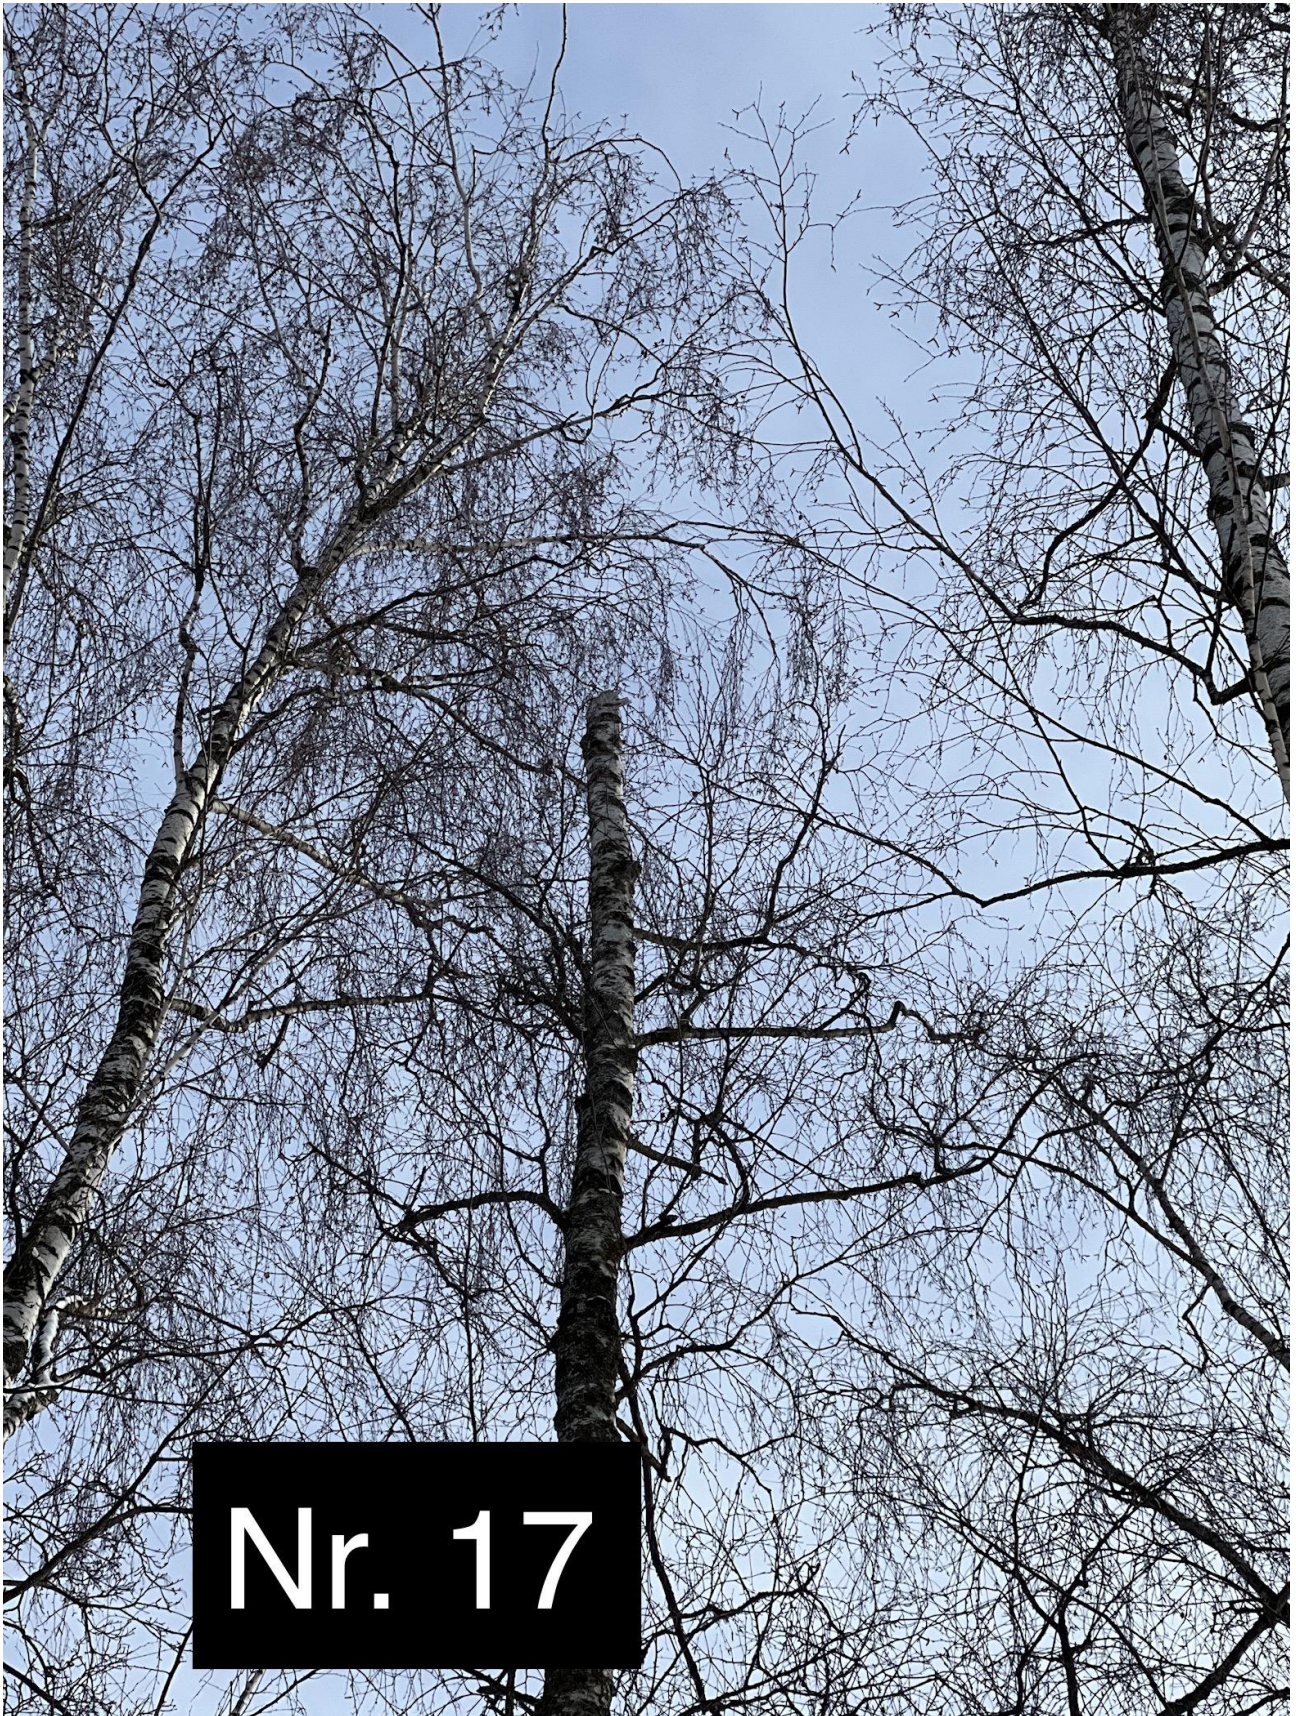
Karpotasis beržas (nr. 16 plane) - netekęs viršūnės turi daug sausų šakų.  
Rekomenduojama atlikti lajos priežiūros genėjimą. Atlikinėti bendros būklės monitoringą artimiausius du metus, dėl prasidėjusio džiūvimo.

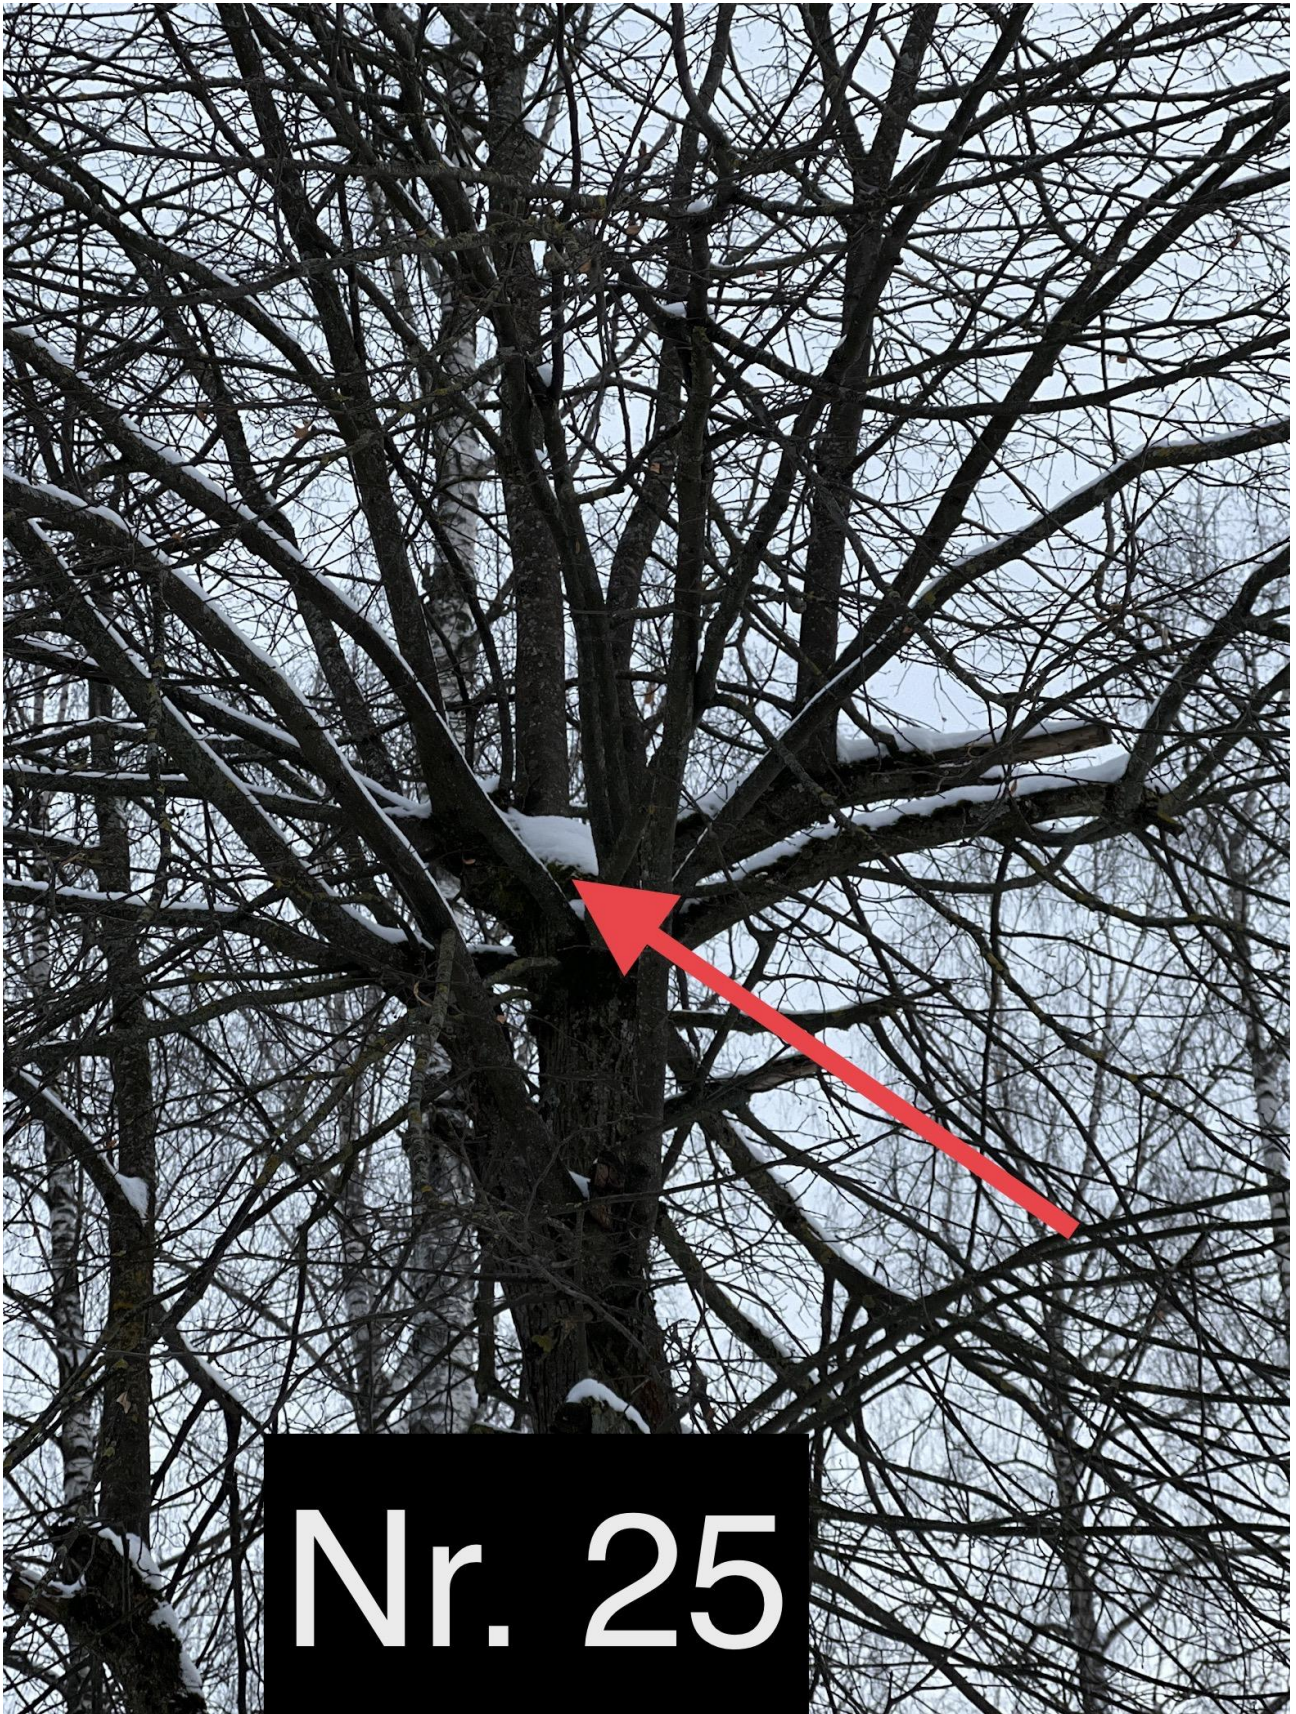
Nr. 25

Mažalapė liepa (nr. 25 plane) - blogai atliktas genėjimas praityje, nustuobrinta dėl buvusios elektros linijos laidų. Palikti ilgi kelmeliai, kai kurie iš jų paleidę daug stresinių ūglių, dalis jų nudžiūvę iki kamieno.

Rekomenduojama atlikti lajos priežiūros genėjimą. Pataisyti praityje blogai atliktus pjūvius.

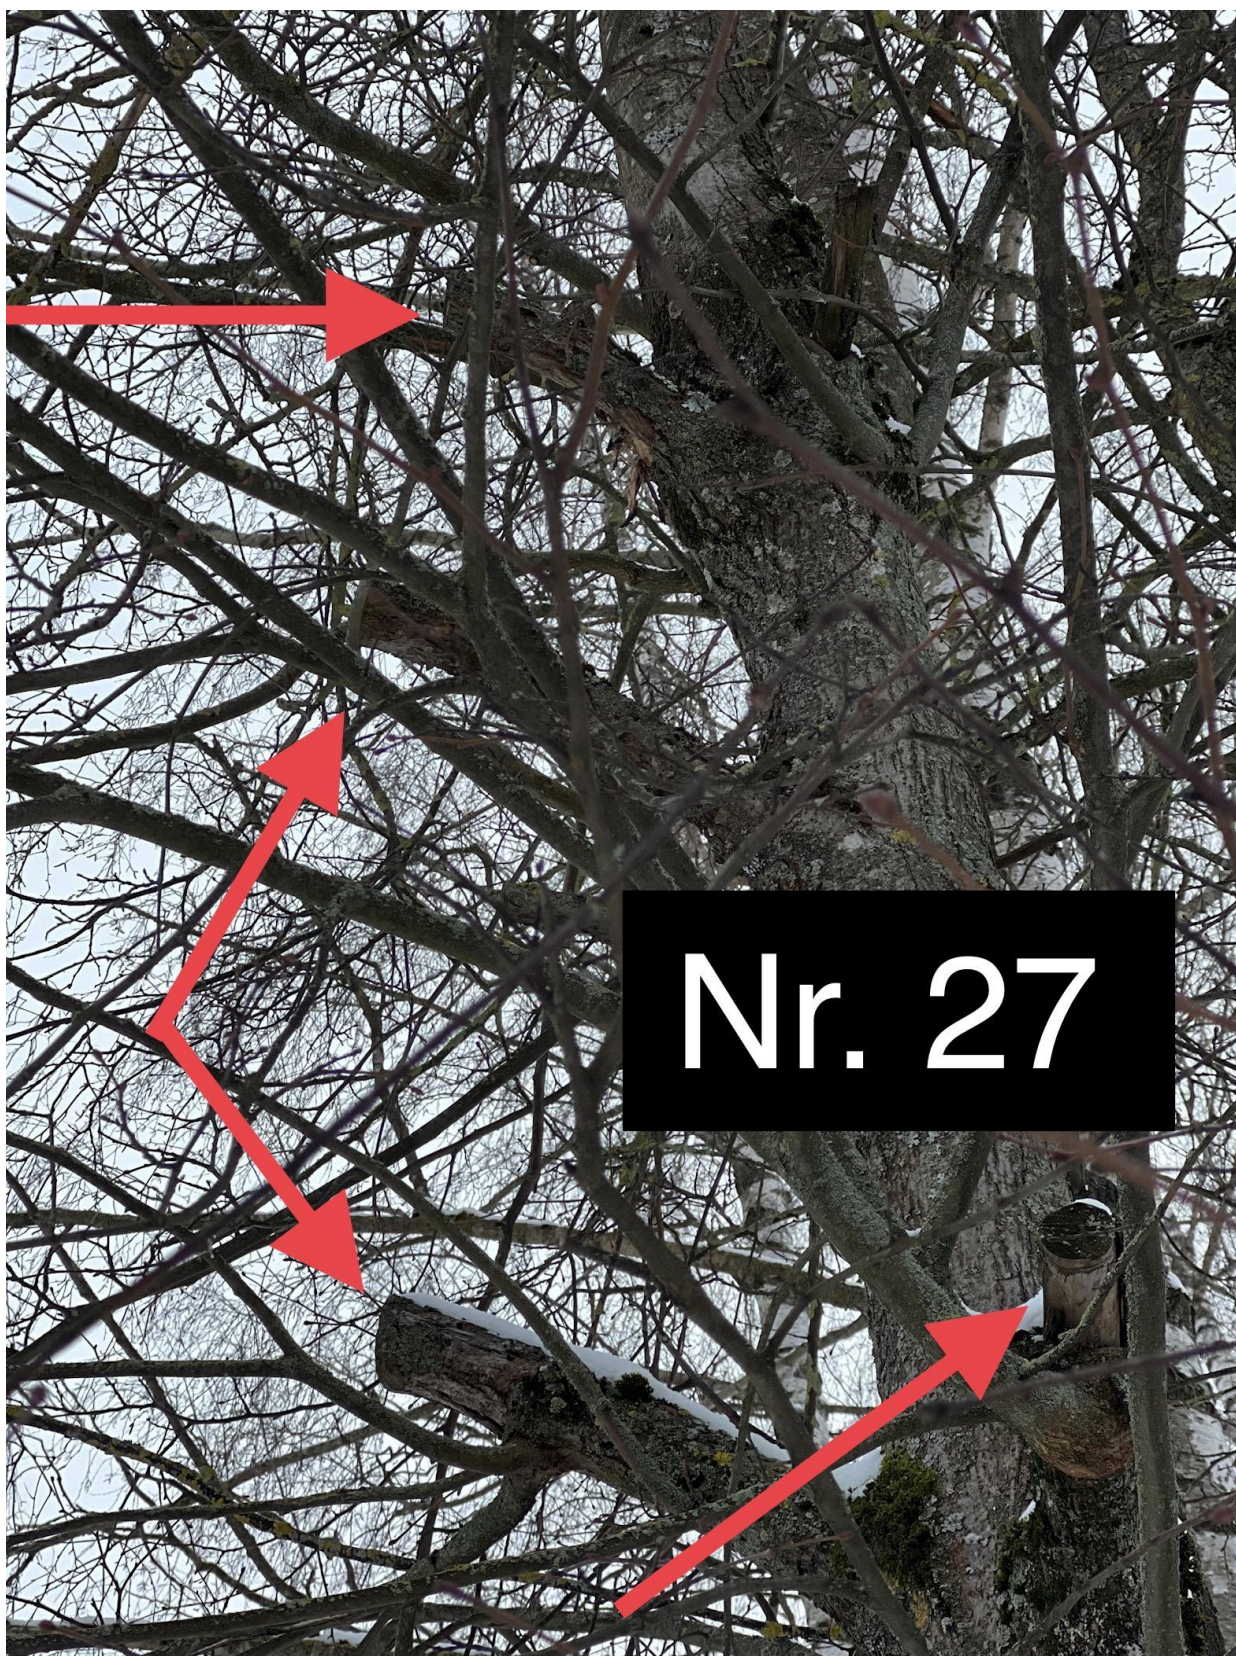
Mažalapė liepa (nr. 27 plane) - blogai atliktas genėjimas praeityje, nustuobrinta dėl buvusios elektros linijos laidų. Palikti ilgi kelmeliai, kai kurie iš jų paleidę daug stresinių ūglių kiti nudžiūvę iki kamieno.

Rekomenduojama atlikti lajos priežiūros genėjimą. Pataisyti praeityje blogai atliktus pjūvius.

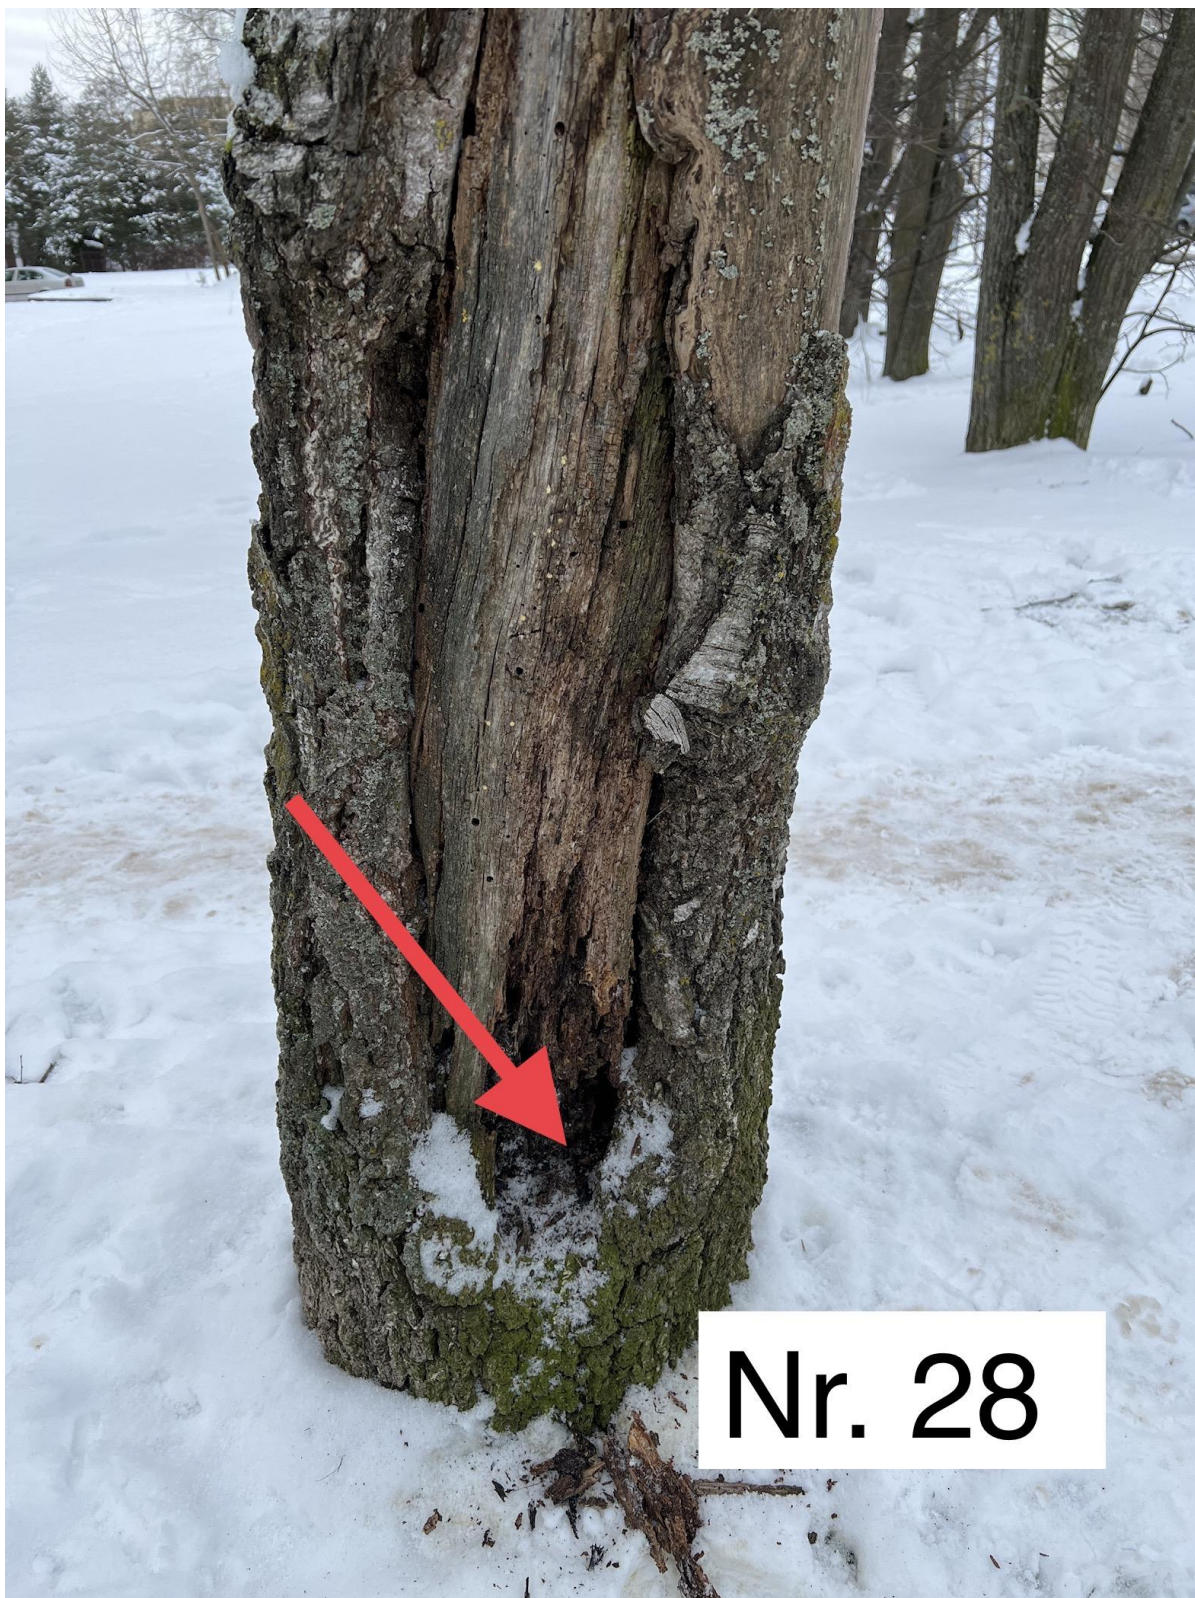
Karpotasis beržas (nr. 28 plane) - 17 centimetrų nuo žemės aukštyje, šiaurinėje pusėje prasideda žaizda kurios ilgis aukštyn 1,03 metro. Šiaurės vakarų pusėje jos ilgis aukštyn yra 85 centimetrai. Raudona rodykle pažymėta tuščia ertmė, joje yra grybo vaisiakunių. Įtariamas prasidėjęs šaknų kaklelio puvinys. Medis pasviręs lyg dviejų pėsčiųjų takų sankirtos ir važiuojamosios gatvės dalies, bei gretimo sklypo tvoros ir automobilių stovėjimo aikštelės (visa infrastruktūra intensyviai naudojama).

Siūloma šalinti kaip keliantį realų pavojų aplinkai ir žmonėms.

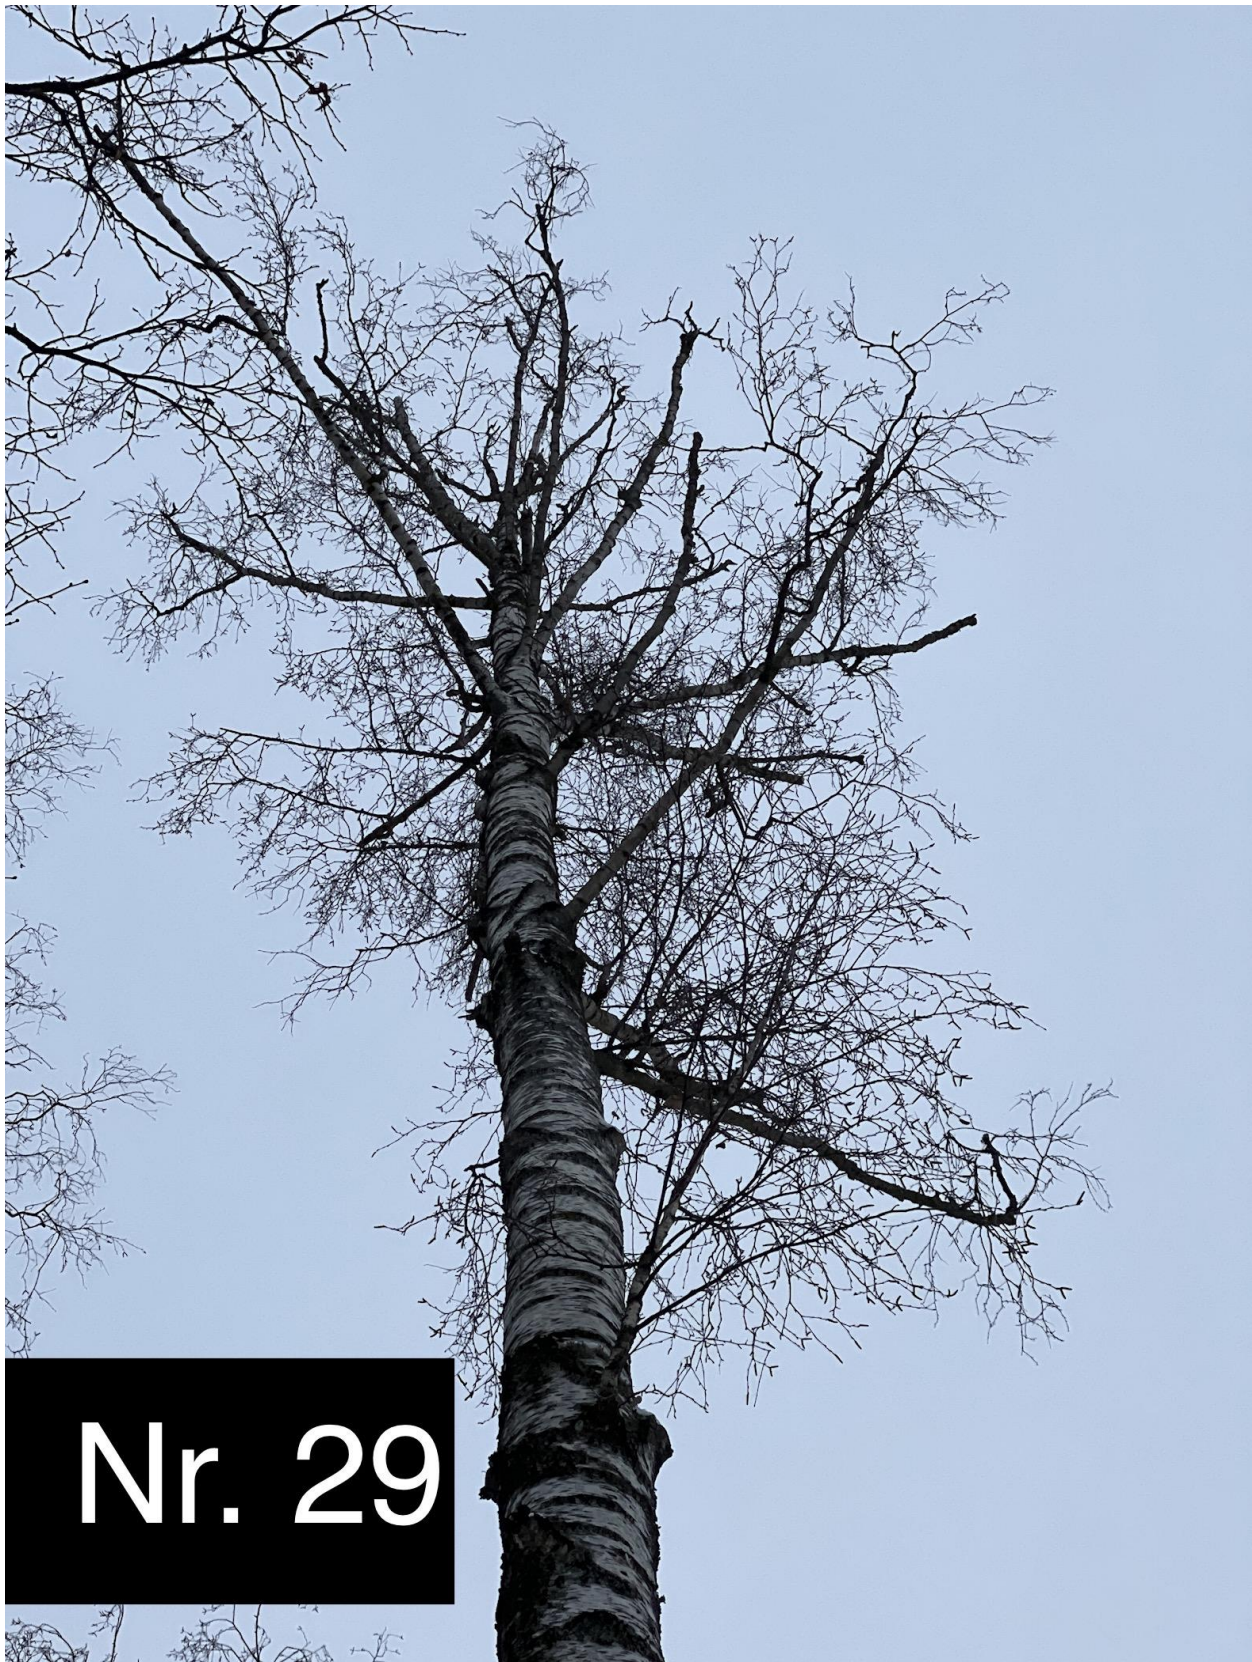
**Nr. 29**

Karpotasis beržas (nr. 29 plane) - turi nudžiūvusią viršūnę, prasidėjęs bendras lajos džiūvimas. Su tokiais pačiais defektais šiame sklype iš viso yra 5 beržai.

Rekomenduojama jiems visiems atlikti lajos priežiūros genėjimą ir džiūvimo būklės monitoringą. 1-2 metų perspektyvoje priimti naujus sprendimus pagal situaciją (gali tekti šalinti).

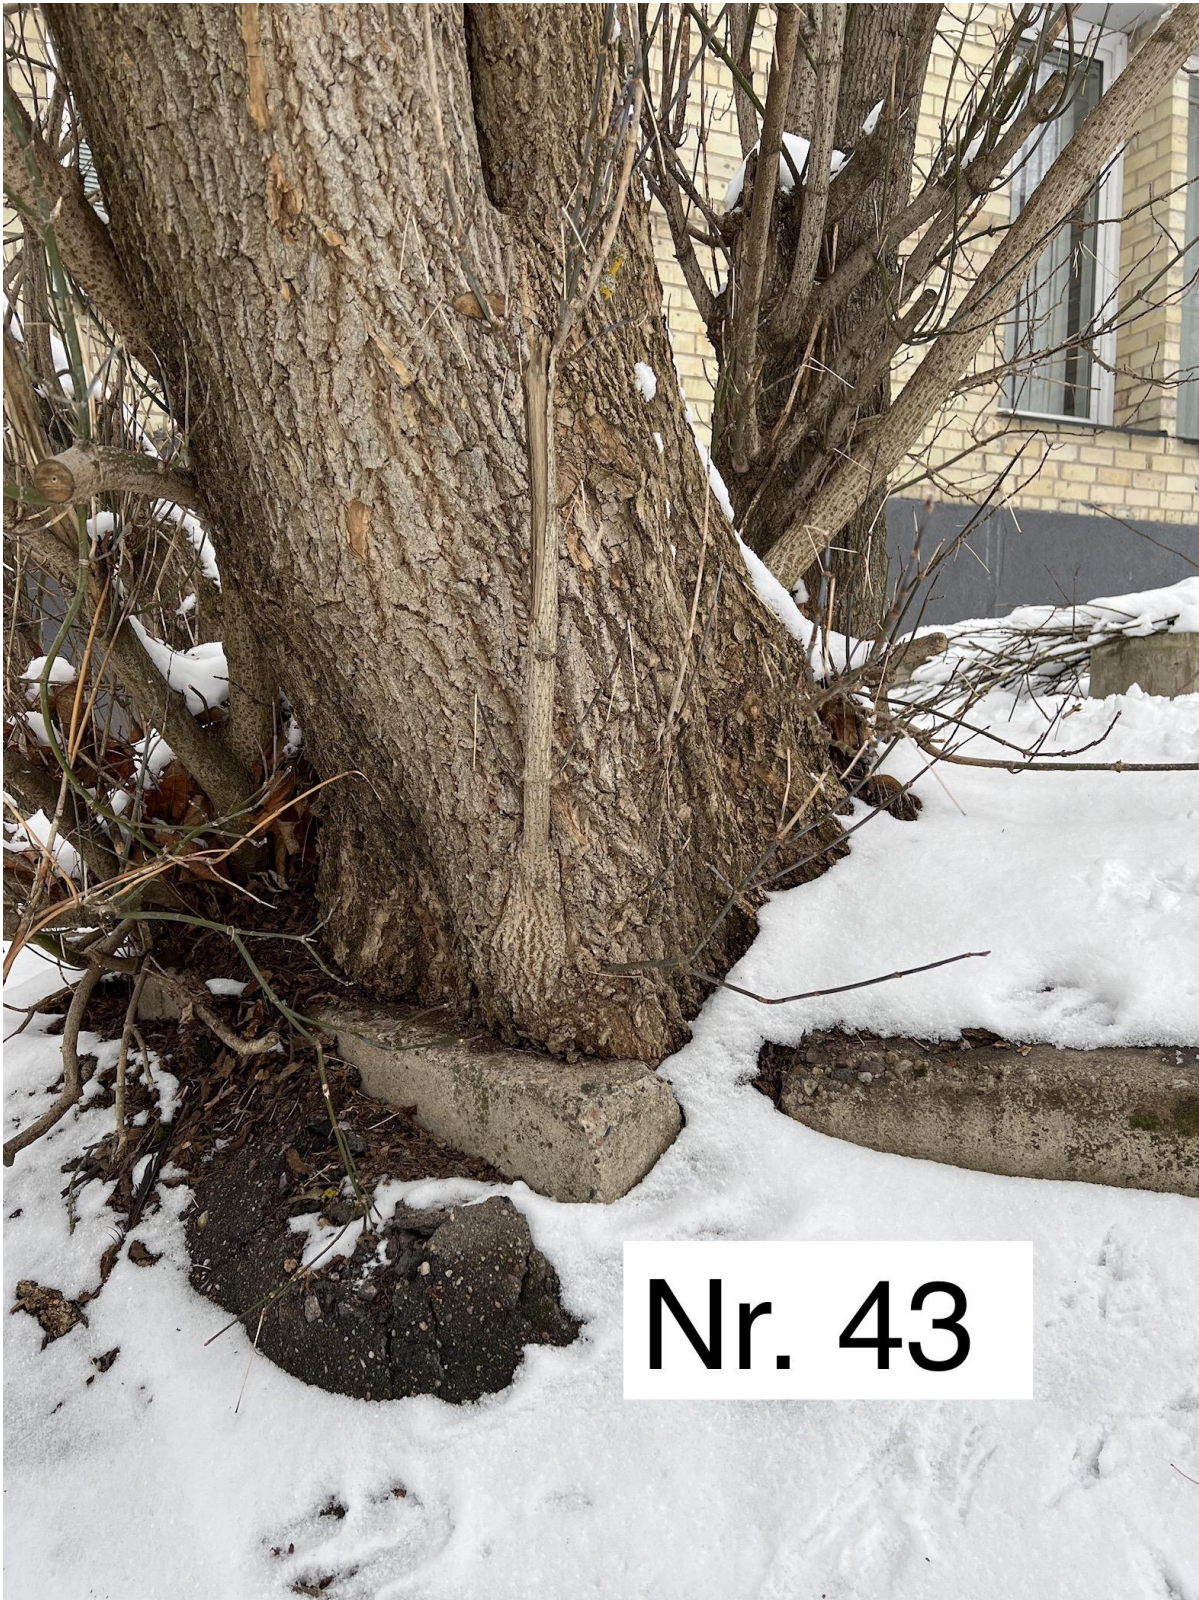
**Nr. 43**

Uosialapis klevas (nr. 43 plane) stipriai apaugęs šaligatvio bortą, tokia vieta yra potenciali vieta puviniai prasidėti ir medžiui galiausiai išlūžti. Rekomenduojama atlikti lajos priežiūros genėjimą. Šios vietos būklės monitoringą.

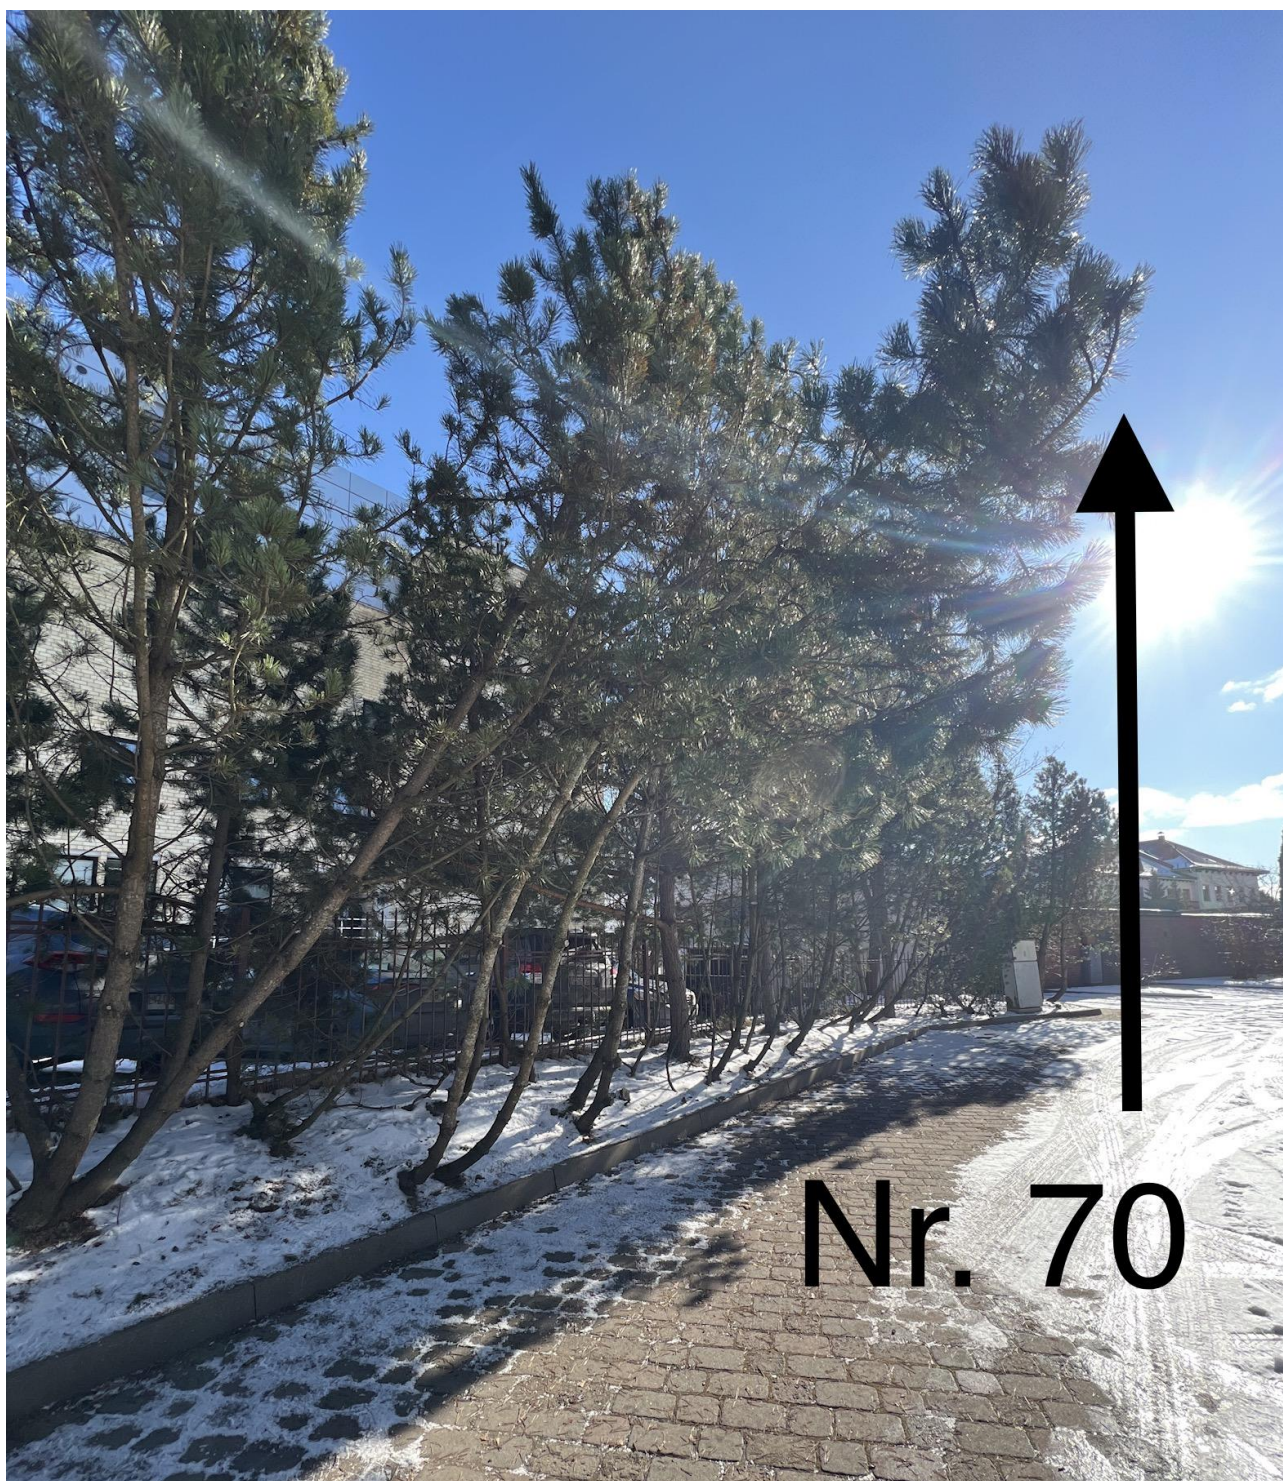
Kalninė pušis (nr. 70 plane) - visa laja kaip ir kamieno pasvirimas susiformavę šiaurės vakarų pusėje. Nėra galimybės atlikti lajos redukcinio genėjimo, dėl fiziologinių augalo savybių, kadangi būtų pašalinta per daug žaliosios masės. Siūloma šalinti kaip neperspektyvią.

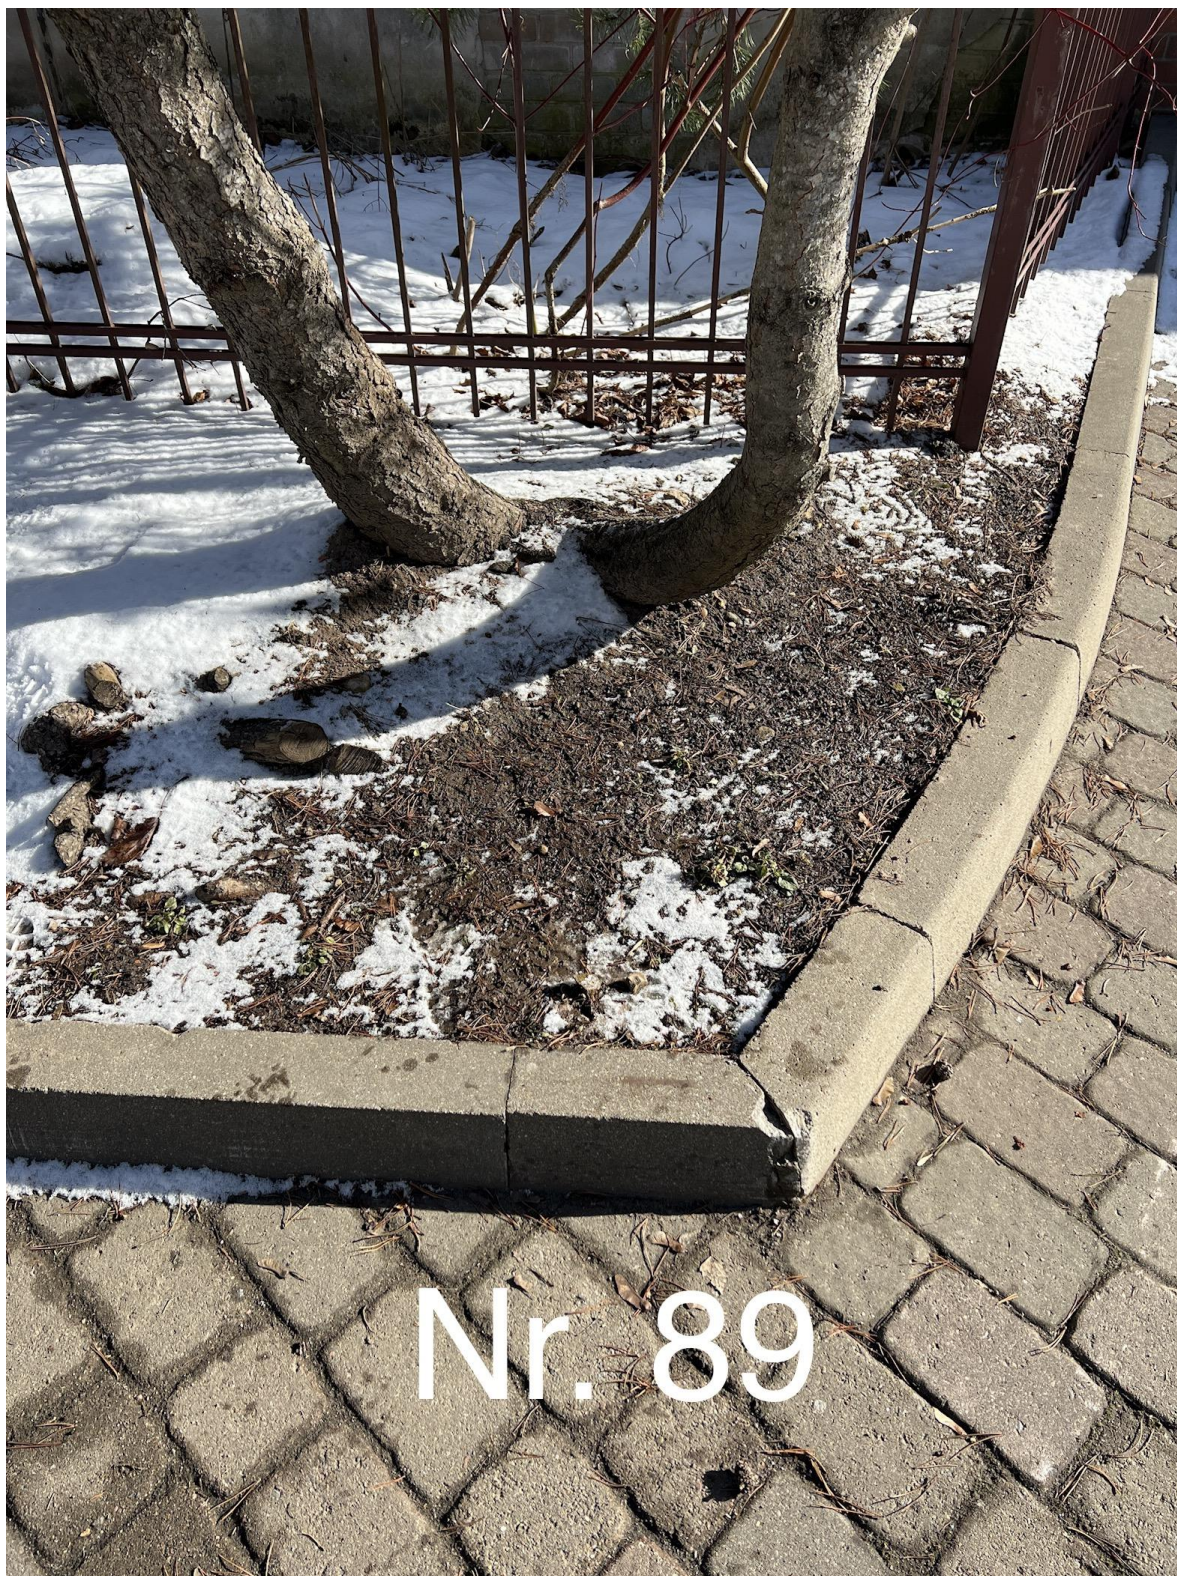
Kalnīnē pušis (nr. 89) - stipriai sutrypta augavietē.  
Rekomendējama atlikti augavietēs gerinimo (revitalizācijas) procedūras.

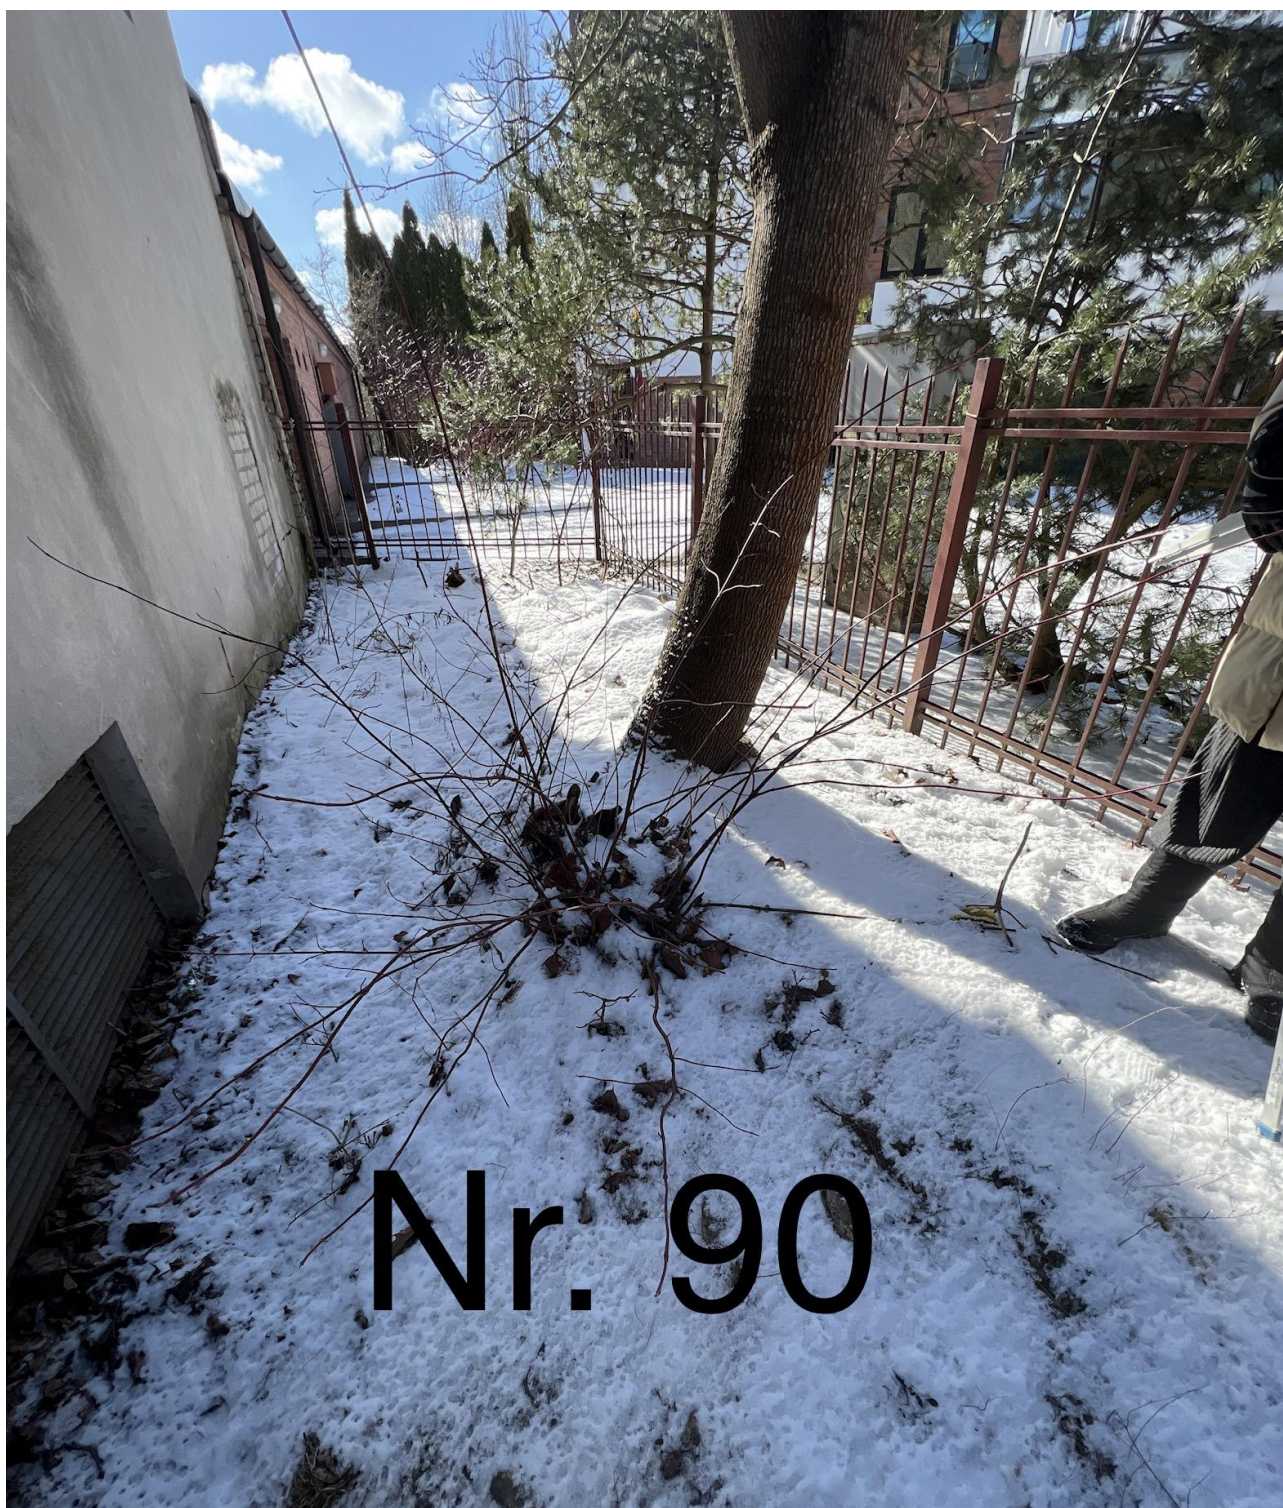
Paprastasis klevas (nr. 90 plane) - augavietė apribota iš visų pusių.  
Rekomenduojama atlikti lajos priežiūros genėjimą ir augavietės gerinimo (revitalizacijos) procedūras.

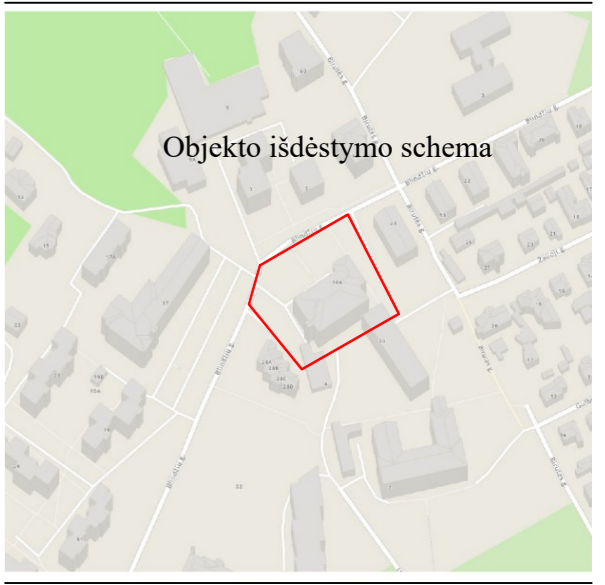
SITUACIJOS PLANAS

- SUTARTINIAI ŽYMĖJIMAI**
- SKLYPO RIBA
  - POŽEMINIO PARKINGO KONTŪRO RIBA
  - GATVĖS RAUDONOJI LINIJA
  - UŽSTATYMO RIBA
  - GATVĖS AŠIS

- ESAMI MEDŽIAI
- ŠALINAMI ESAMI MEDŽIAI

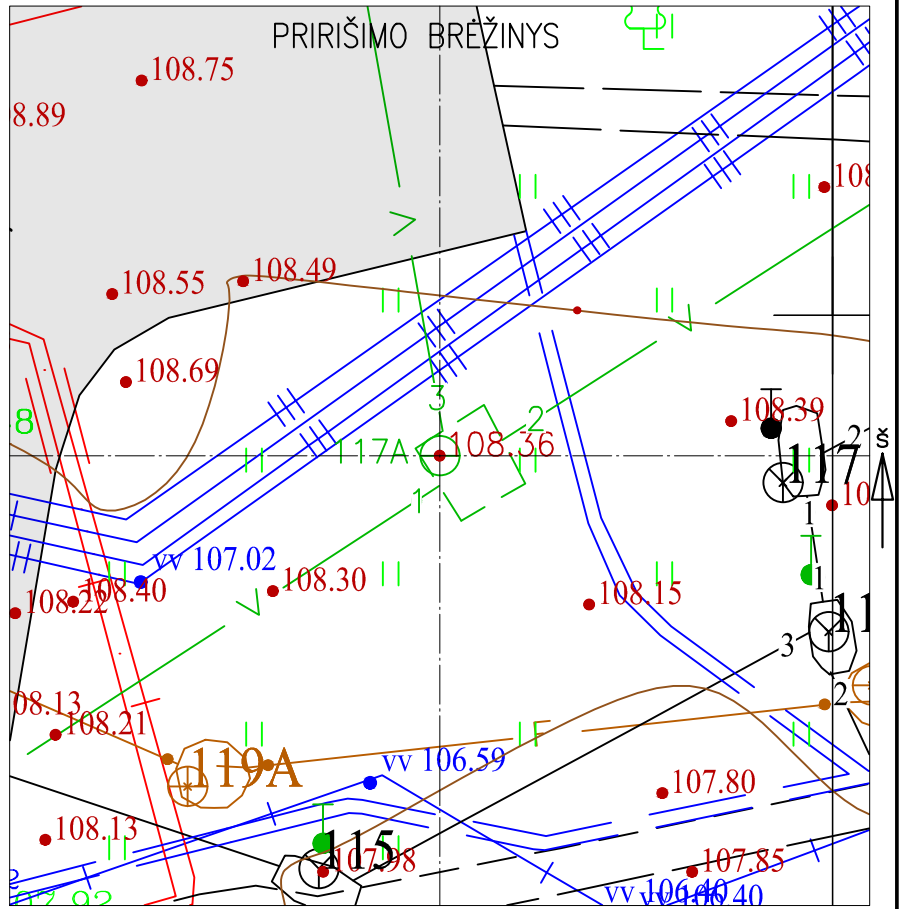
ŠULINIO PJŪVIAI (Matmenys duoti m)

Pavadinimas	Medžiaga	Diametras	Atstumas nuo dangčio		Altitudės	Lipynės kopetėlės (medžiaga, kiekis)  Ar yra vandens <u>Ne</u> Ar yra dujų <u>Ne</u> Pastabos X = 6062896.41; Y = 579989.95 LAS-07
Dangtis	ket.	700			108.36	
Žemė	grunt					
Sienos	bet.					
Dugnas	bet	2.00x2.00	2.66		105.70	
Vamzdžiai	Nr. 1	ket	100	Viršus	2.08	106.28
				Apačia	2.18	106.18
	Nr. 2	ket	100	Viršus	2.08	106.28
				Apačia	2.18	106.18
	Nr. 3	ket	100	Viršus	2.08	106.28
				Apačia	2.18	106.18
	Nr. 4			Viršus		
				Apačia		
Nr. 5			Viršus			
			Apačia			
Nr. 6			Viršus			
			Apačia			
Nr. 7			Viršus			
			Apačia			
Nr. 8			Viršus			
			Apačia			
Objekto nr.						Sudarė  Parašas Pavardė
Patikrino						
2023-07-17 (įrenginio tyrinėjimo data)
