Atestato Nr.		UAB „MN projektas“ Laisvės pr. 3, 04215 Vilnius Tel.: +37052105330 El. paštas: merko@merko.lt www.merko.lt	Projekto numeris: 2106 Projekto pavadinimas: Gyvenamojo (daugiabučio) namo Pelesos g. 3, Vilnius Statybos projektas
	50016	PV N.Šimkevičienė PV asist. I.Šinkūnas	2025-01 Objektas: Daugiabustis gyvenamasis namas Kategorija: Ypatingas statinys Apsaugos zona: VILNIAUS SENAMIESTIS (U.O.K. 16073)
A1187	PDV D. ČEPURNA ARCH E. JANUŠEVIČIUS ARCH O. VASILEVSKAJA ARCH S. STONKUS	UNITECTUS LUKIŠKIŲ G. 3 VILNIUS, LT-01108 TEL./FAKS. +370 5 2610501	BRĖŽINIO PAVADINIMAS: M 1 : 200 Fasadas tarp ašių 7'-20'
Kalba	Statytojas: UAB "MN projektas"	DOKUMENTO ŽYMUO: 2106-PP-SA-DA3-01	LAIDA 0 LAPAS 1 LAPŲ 1

SKLYPO VILNIUJE, PELESOS G. 3, PRELIMINARIOJO EKOGEOLOGINIO TYRIMO ATASKAITA

**PELESOS G. 3., VILNIUJE GRAFINIS/INVENTORIZACINIS MEDŽIŲ
ŽYMĖJIMAS PLANE, MEDŽIŲ INVENTORIZACIJOS LENTELĖ BEI
VERTINIMO ATASKAITA**

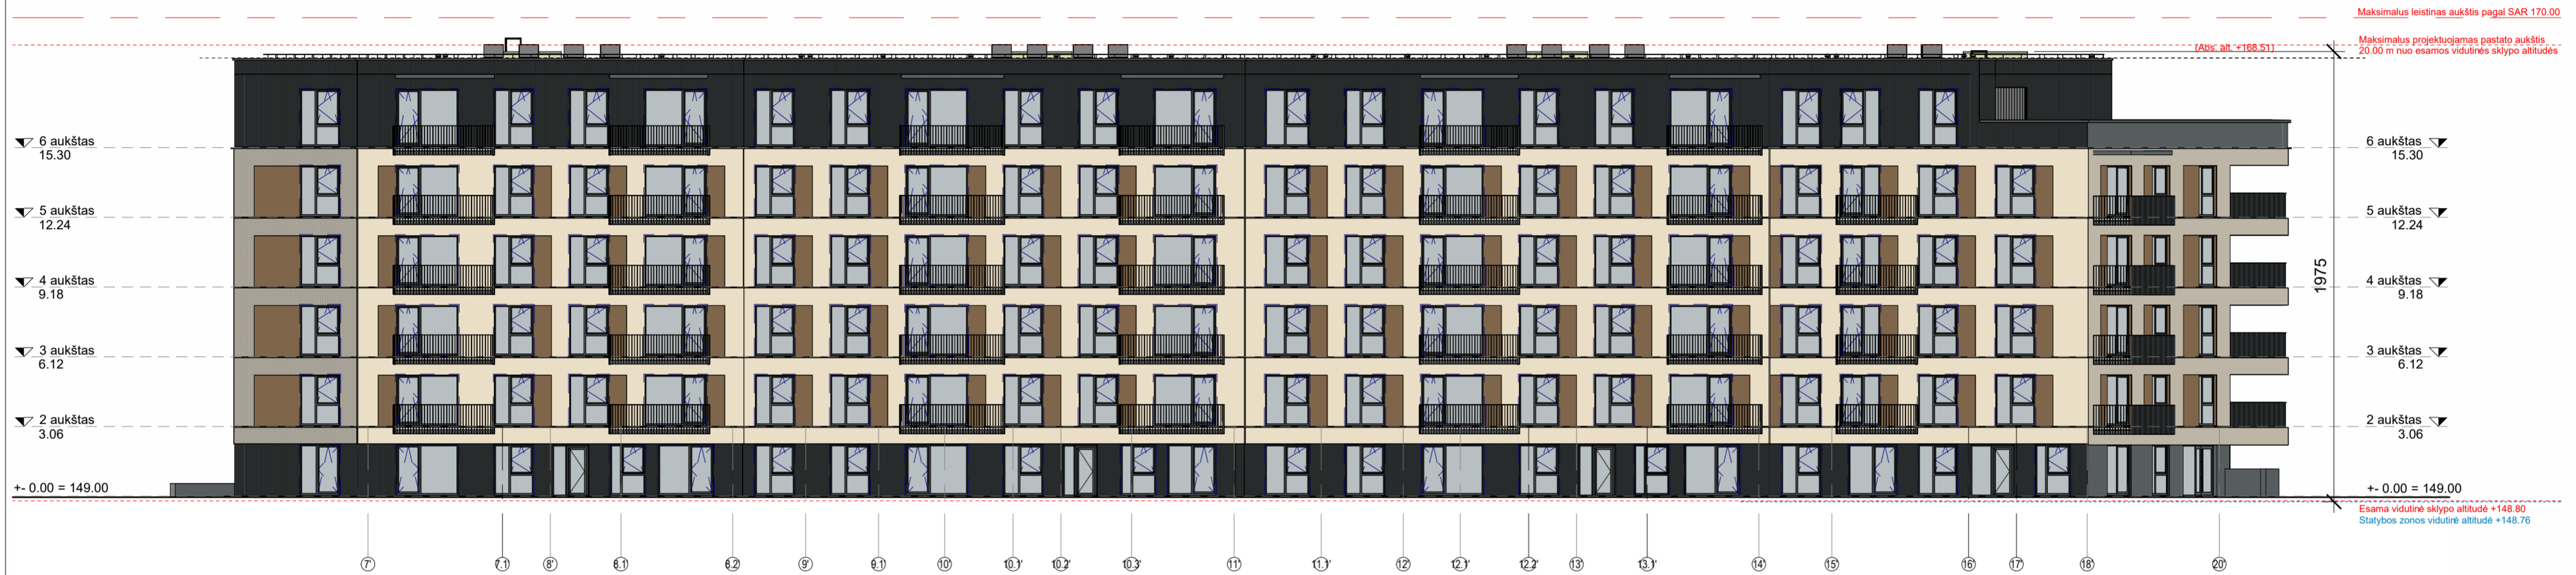
D korpusas

FASADŲ APDAILOS SUTARTINIAI ŽYMĖJIMAI

NR.	ŽYMĖJIMAS	MEDŽIAGOS PAVADINIMAS
1		Fasado apdaila - Gelsvos spalvos klinkerio plytos (tipas tikslinamas TDP stadijoje)
2		Fasado apdaila - Pigmentuotas arba dažytas išorinis betono sluoksnis. Spalva - rusva (tikslinama TDP stadijoje)
3		Fasado apdaila - Pigmentuotas arba dažytas išorinis betono sluoksnis. Spalva - gelsva (tikslinama TDP stadijoje)
4		Fasado apdaila - Pigmentuotas arba dažytas išorinis betono sluoksnis su matrica -Reckli. Spalva - pilka (tikslinama TDP stadijoje)
5		Fasado elementai - skardos lankstiniai.
6		Fasado elementai - Lango profiliai (L.LV)
7		Fasado elementai - Lauko durys (LD)
8		Fasado elementai - Tūmėklai (TL)
9		Fasado elementai - Balkonų atitvaros (BA)
10		Fasado elementai - Vėdinimo grotelės (LG)

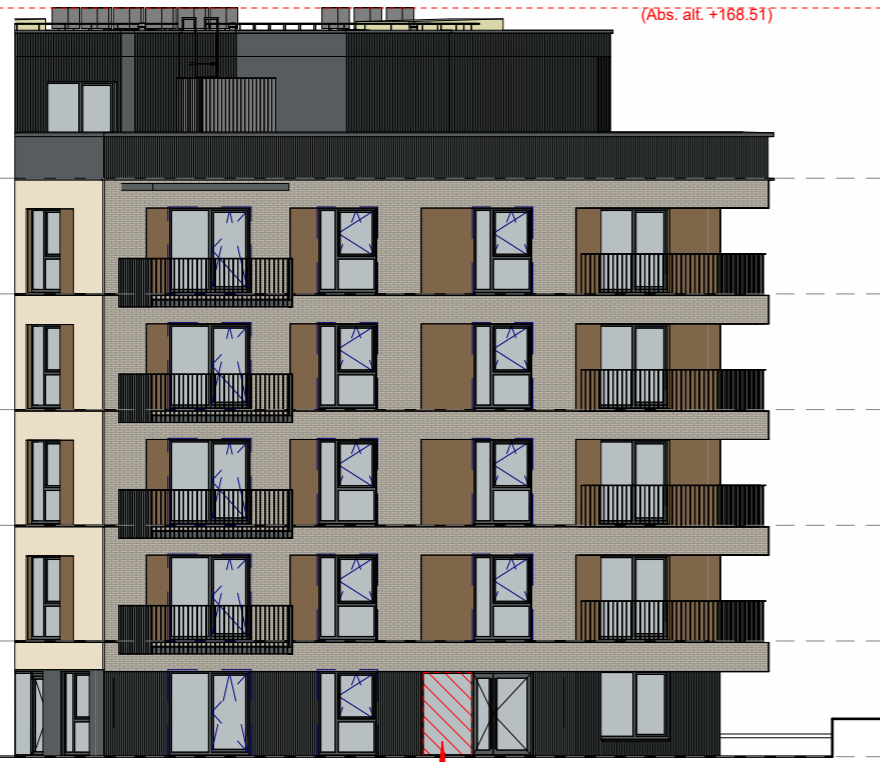
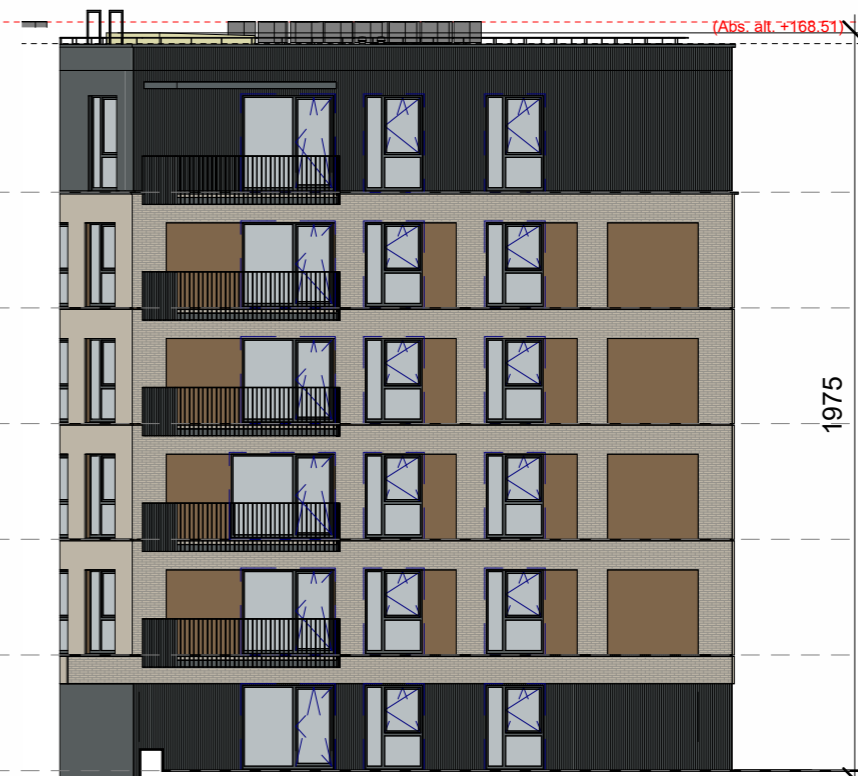
Maksimalus leistinas aukštis pagal SAR 170.00

Maksimalus pastato aukštis 20.00 m nuo esamos vidutinės sklypo altitudės

Maksimalus projektuojamas pastato aukštis 20.00 m nuo esamos vidutinės sklypo altitudės

Esama vidutinė sklypo altitudė +148.80
Statybos zonos vidutinė altitudė +148.76

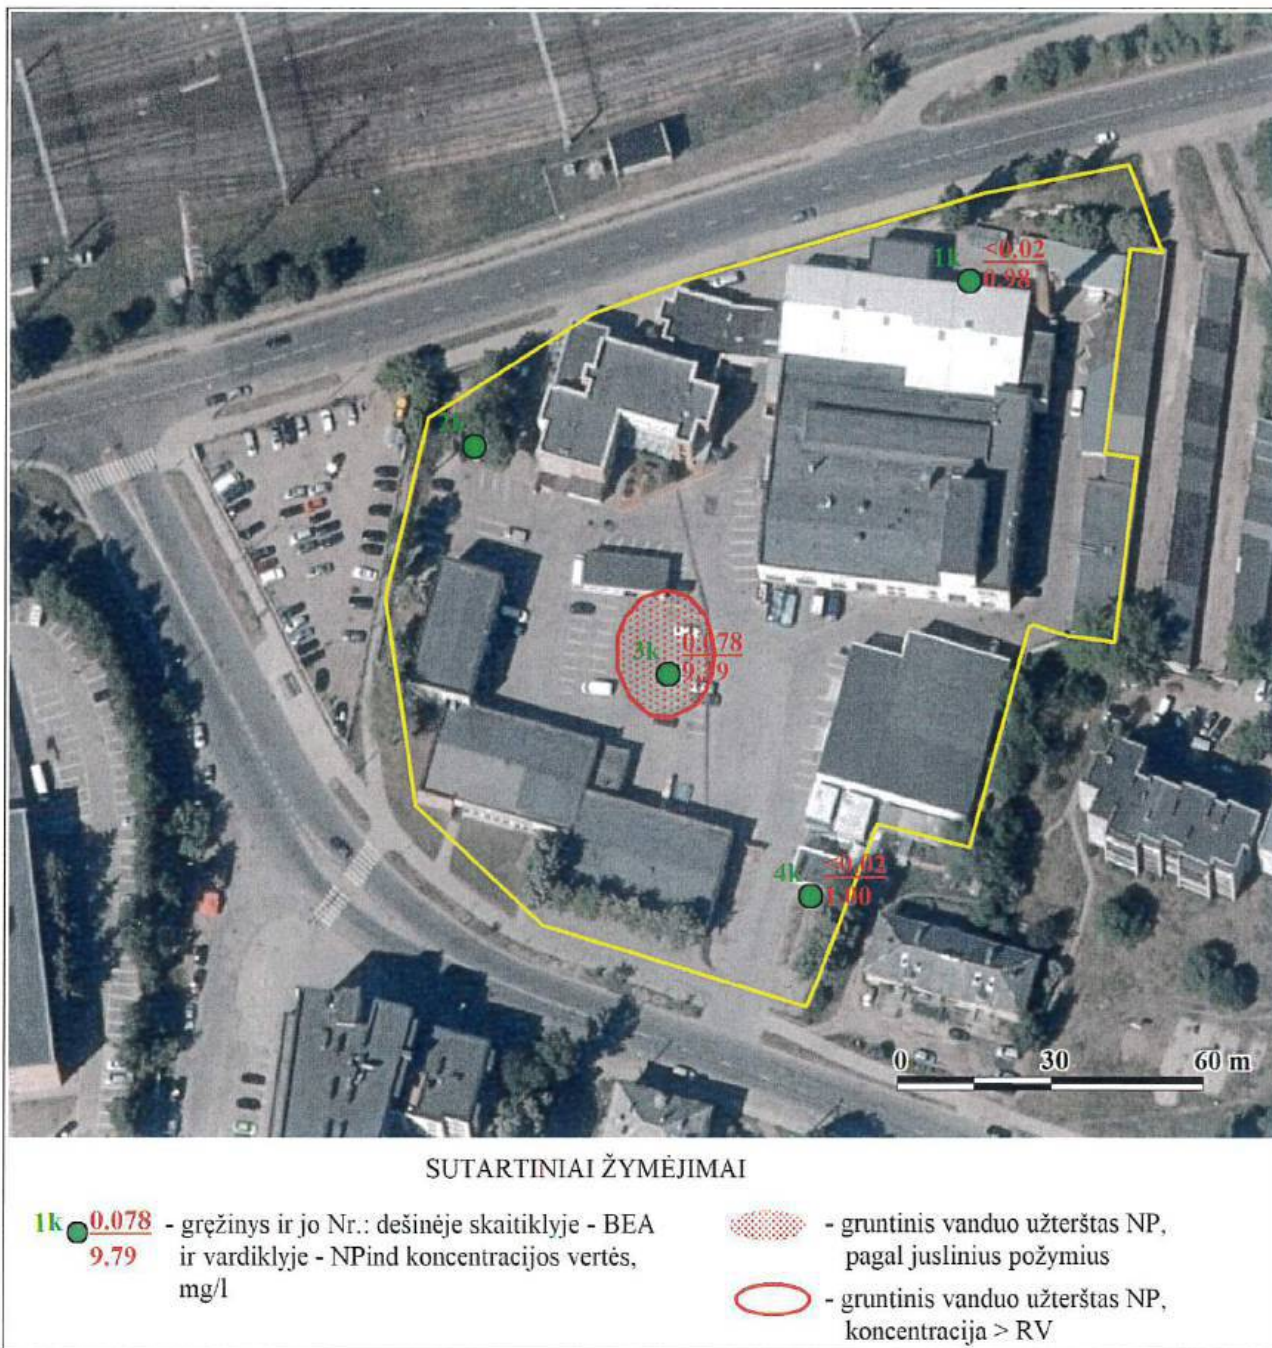
7 pav. Grūntinio vandens užterštumo naftos angliavandeniliais schema

Halogeniniai angliavandeniliai grūntiniame vandenyje. Grūntinio vandens bandinių paimta iš dviejų tiriamųjų gręžinių. Laboratorinių tyrimų duomenų suvestinė pateikta 9 lentelėje. Laboratorinių tyrimų duomenimis, grūntiniame vandenyje yra halogeninių angliavandenilių (HA) – trichlormetano, bromdichlormetano ir 1,1,2,2-tetrachloretano. Jų suminė koncentracija kinta 7,49 iki 14,59 $\mu\text{g/l}$ (vid. – 11,04 $\mu\text{g/l}$). Ištirtuose vandens bandiniuose normuojamų HA nenustatyta, trichlormetano, bromdichlormetano ir 1,1,2,2-tetrachloretano koncentracija yra nedidelė. Tokie duomenys rodo, kad tirtame sklype grūntinis vanduo atitinka kokybės reikalavimus nustatytus jautrioms taršai (II grupės) ir vidutiniškai jautrioms taršai (III grupės) teritorijoms pagal Reikalavimus [3].

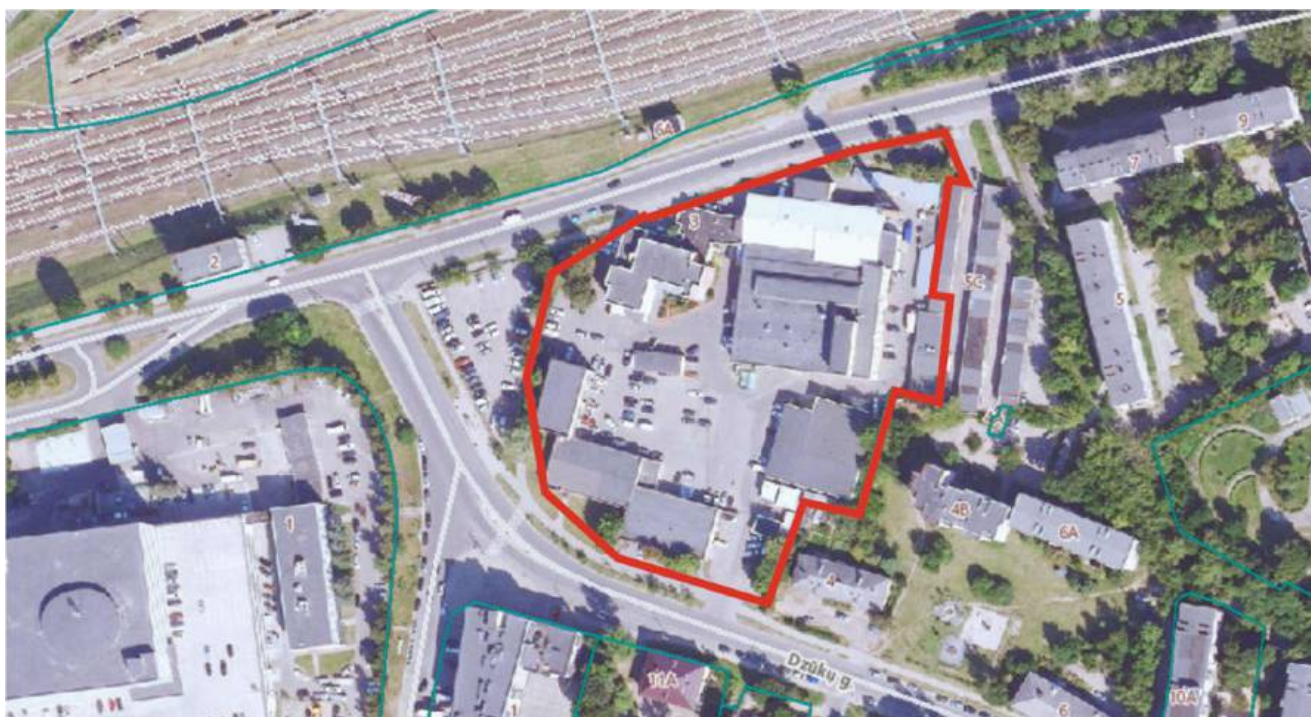
Planuojamos ūkinės veiklos (PŪV) teritorija yra Vilniaus mieste, sklype, adresu Pelesos g. 3 (1 pav.).

1 pav. Analizuojama teritorija (pažymėta raudona linija)

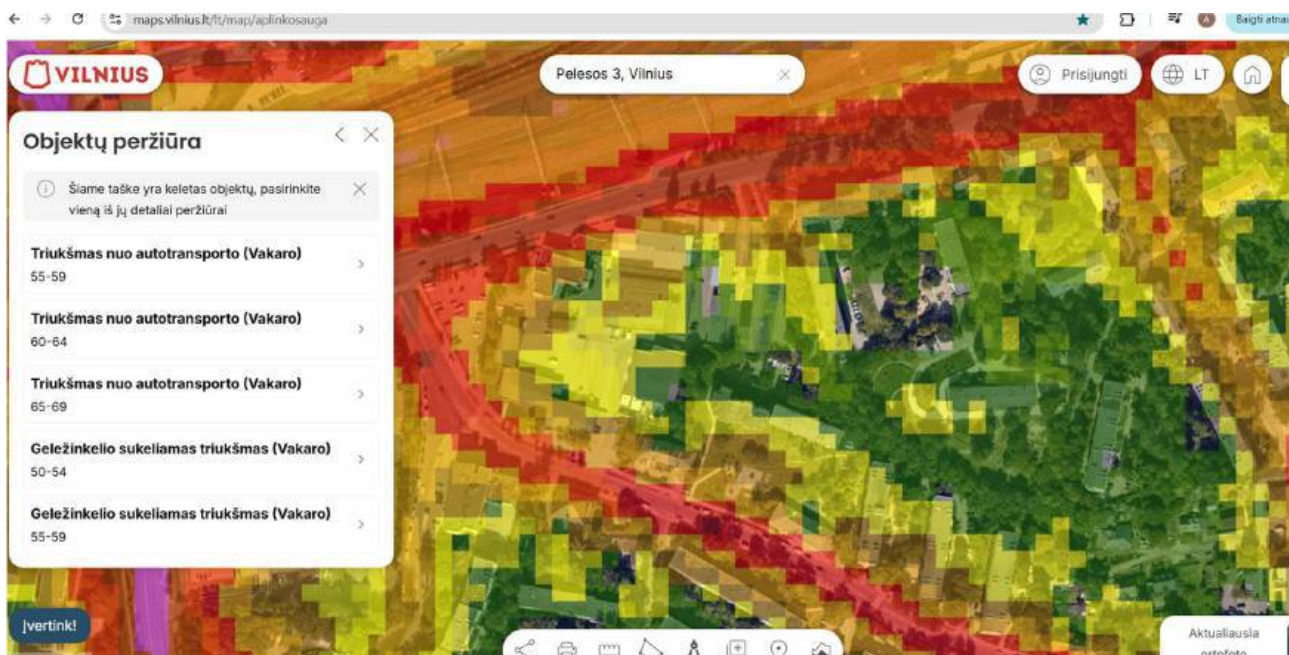
Vakaro metas 19:00-22:00. Vyraujantis triukšmas yra nuo Pelesos ir Dzūkų gatvių. Gatvės riboje jis yra 60-64 dBA, o sklypo riboje iki 55-59 dBA.

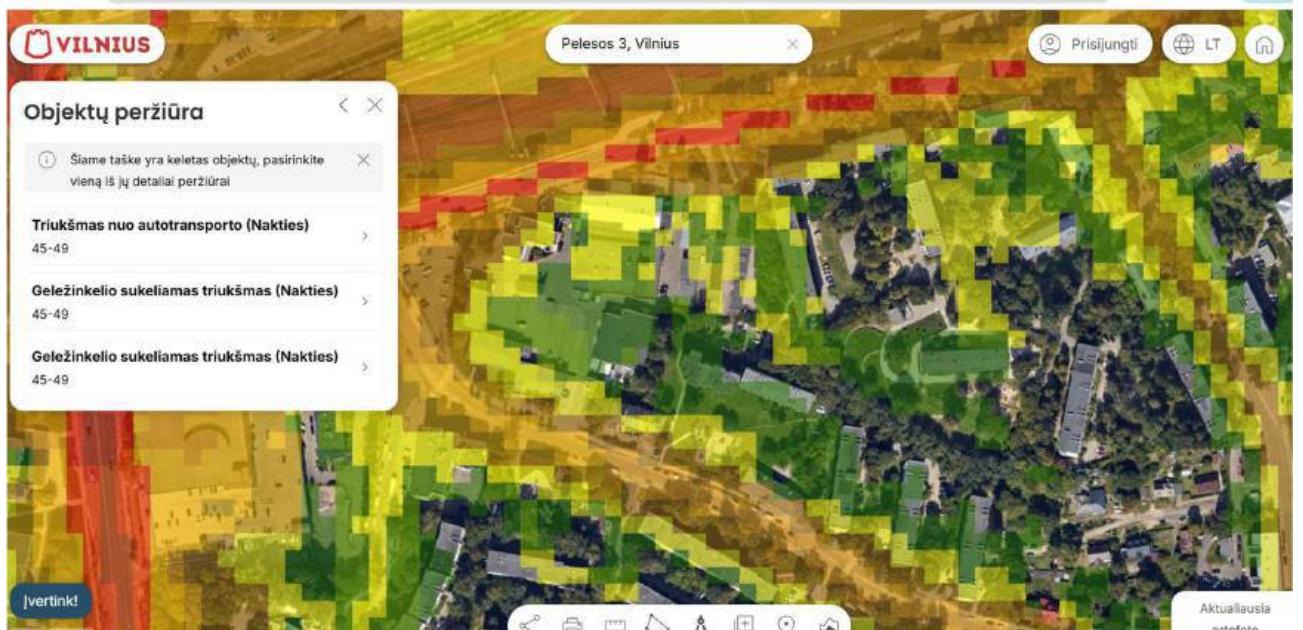
Nakties metas 22:00-07:00. Vyraujantis triukšmas yra nuo Pelesos ir Dzūkų gatvių. Gatvės riboje jis yra 50-54 dBA, o sklypo riboje iki 45-49 dBA.

Aplinkiniams gyvenamiesiems namams triukšmo poveikis dar mažesnis. Laikomasi prielaidos, jog jei Pelesos g. 3 adresu projektuojamiems namams triukšmo tarša yra žemesnė nei leidžiama, tokiu atveju įvertinus suminį triukšmą nuo transporto ir gavus priimtina rezultatą, toimesni gyvenamieji sklypai ir jų aplinka nebevertinama.
