PRIEDAS P1  
URBANISTINĖ ANALIZĖ

DAUGIABUČIŲ PASKIRTIES PASTATŲ (DAUGIABUČIŲ PASTATŲ PASKIRTIES GRUPĖ)  
IEVOS LABUTYTĖS G. 20, VILNIUJE, STATYBOS PROJEKTAS. PROJEKTINIAI  
PASIŪLYMAI.

**KVARTALO PERSPEKTYVINIO UŽSTATYMO,  
ERDVINĖS STRUKTŪROS, FUNKCINIŲ,  
VIZUALINIŲ IR ŽALIŲJŲ RYŠIŲ ANALIZĖ**

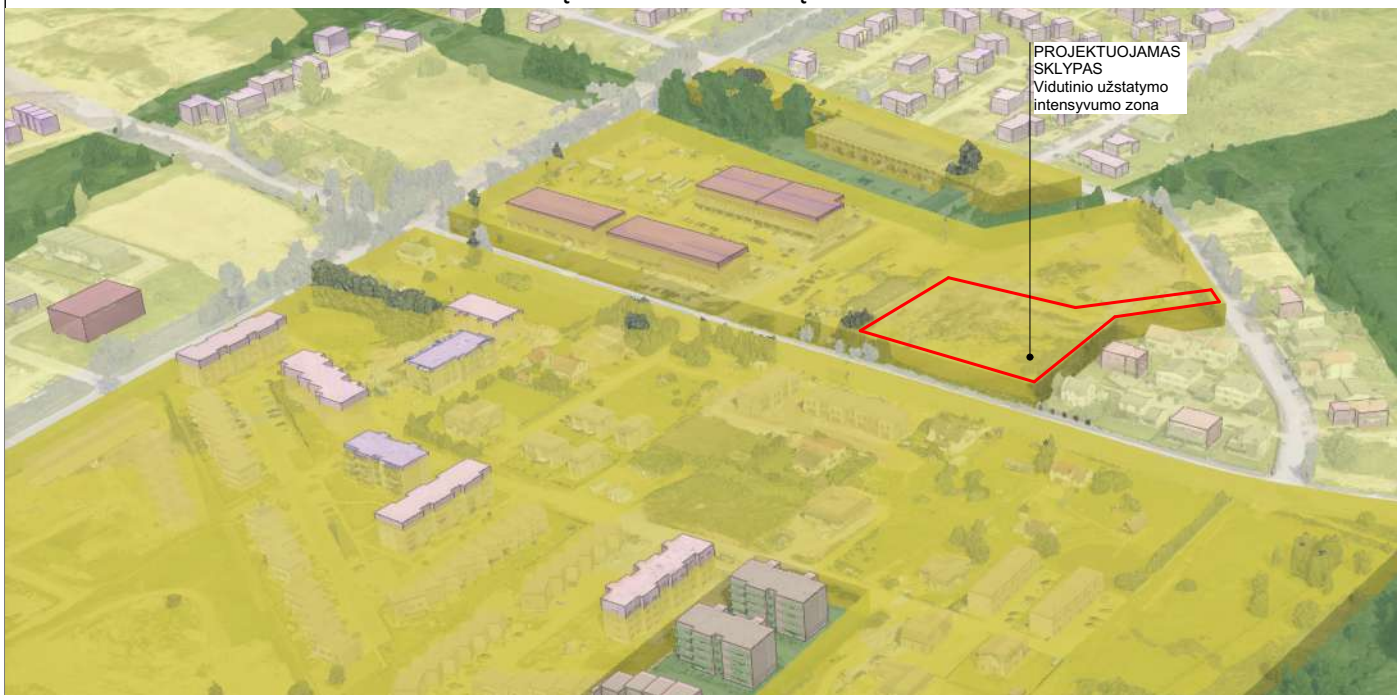
## BENDRASIS PLANAS - PAGAL FONINĮ AUKŠTINGUMĄ

Remiantis galiojančio Bendrojo plano sprendiniais ir patvirtintais gretimų sklypų techniniais projektais, analizuojami pastatų tūriai ir jų aukštingumas kvartalo kontekste. Vertinant užstatymą pagal foninį aukštingumą, matyti, kad dalis jau įgyvendintų ar patvirtintų projektų gretimose teritorijose pasižymi kiek didesniu masteliu. Tuo pačiu pažymėtina, kad pagal maksimalų leistiną aukštingumą kvartale Bendrojo plano sprendiniai nėra viršijami.

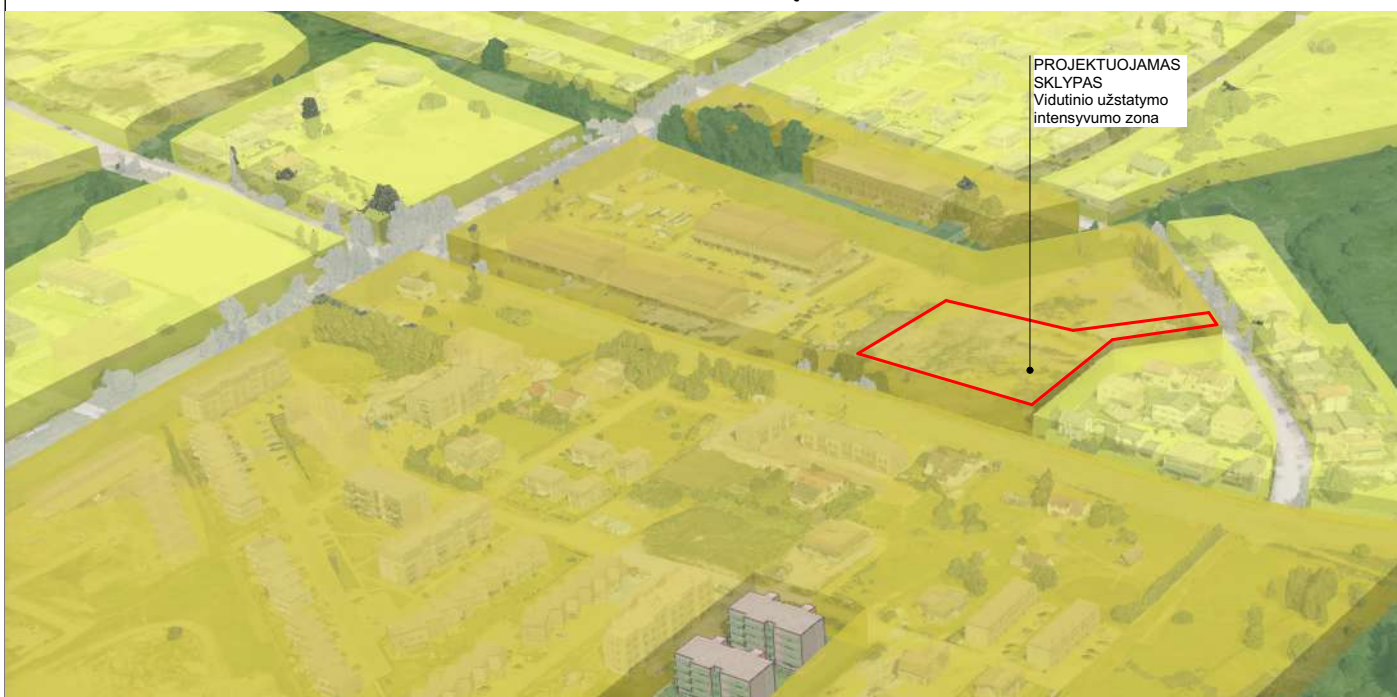
## BENDRASIS PLANAS - PAGAL MAKS. AUKŠTINGUMĄ

Didžiausias leistinas pastatų aukštis (metrai) nuo žemės paviršiaus - 16 m

Didžiausias leistinas pastatų aukštis (metrai) nuo žemės paviršiaus - 4 aukštai

Vyraujantis („foninis“) pastatų aukštis (aukštų skaičius) - 3 aukštai

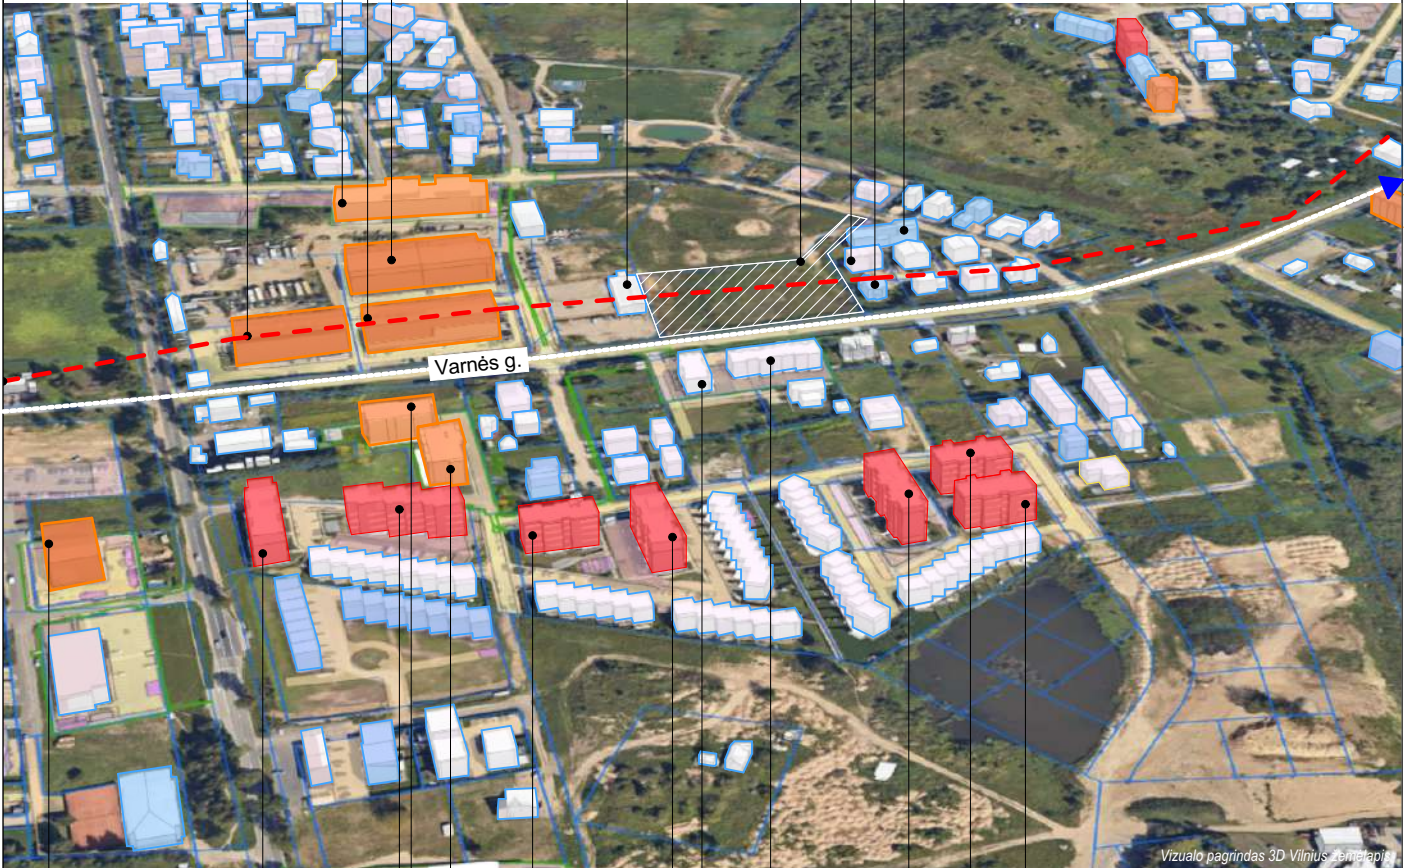
# KVARTALO ERDVINĖS STRUKTŪROS ANALIZĖ

Pateiktoje schemoje atlikta teritorijos užstatymo aukštingumo analizė, siekiant įvertinti projekto sklypo urbanistinį kontekstą ir nustatyti tinkamą aplinkos mastelį. Schemoje pateikti duomenys leidžia aiškiai matyti aplinkinių pastatų aukštingumą ir jų tarpusavio santykį. Analizėje atsiskleidžia aplinkinių pastatų tūrinė struktūra, užstatymo ritmas ir aukštingumo perėjimai, kurie sudaro pagrindą planuojamos teritorijos užstatymo principams.

Greta projektuojamo sklypo esantis gyvenamųjų namų kvartalas pasižymi iki 9,15 m aukštingumu, o kitoje pusėje vystomi komerciniai sklypai, kurių aukštis pagal patvirtintus techninio projekto sprendinius siekia iki 12 m. Atsižvelgiant į šią aplinką, nauji sprendiniai turi būti priderinti prie vyraujančio urbanistinio mastelio, išlaikant darnų santykį su greta vystomomis teritorijomis ir aplinkiniais gyvenamaisiais kvartalais, vengiant ryškių tūrių kontrastų, tačiau formuojant nuosekliai augančios kalvos principą ir taip įsiliejant į urbanistinį audinį.

Projektuojamo sklypo sprendiniai kontekstualiai įsilieja į esamą urbanistinę aplinką. Varnės gatvės išklotinėje numatomi nauji pastato korpusai, kurių mastelis ir aukštingumas bus derinami prie esamo užstatymo charakterio.

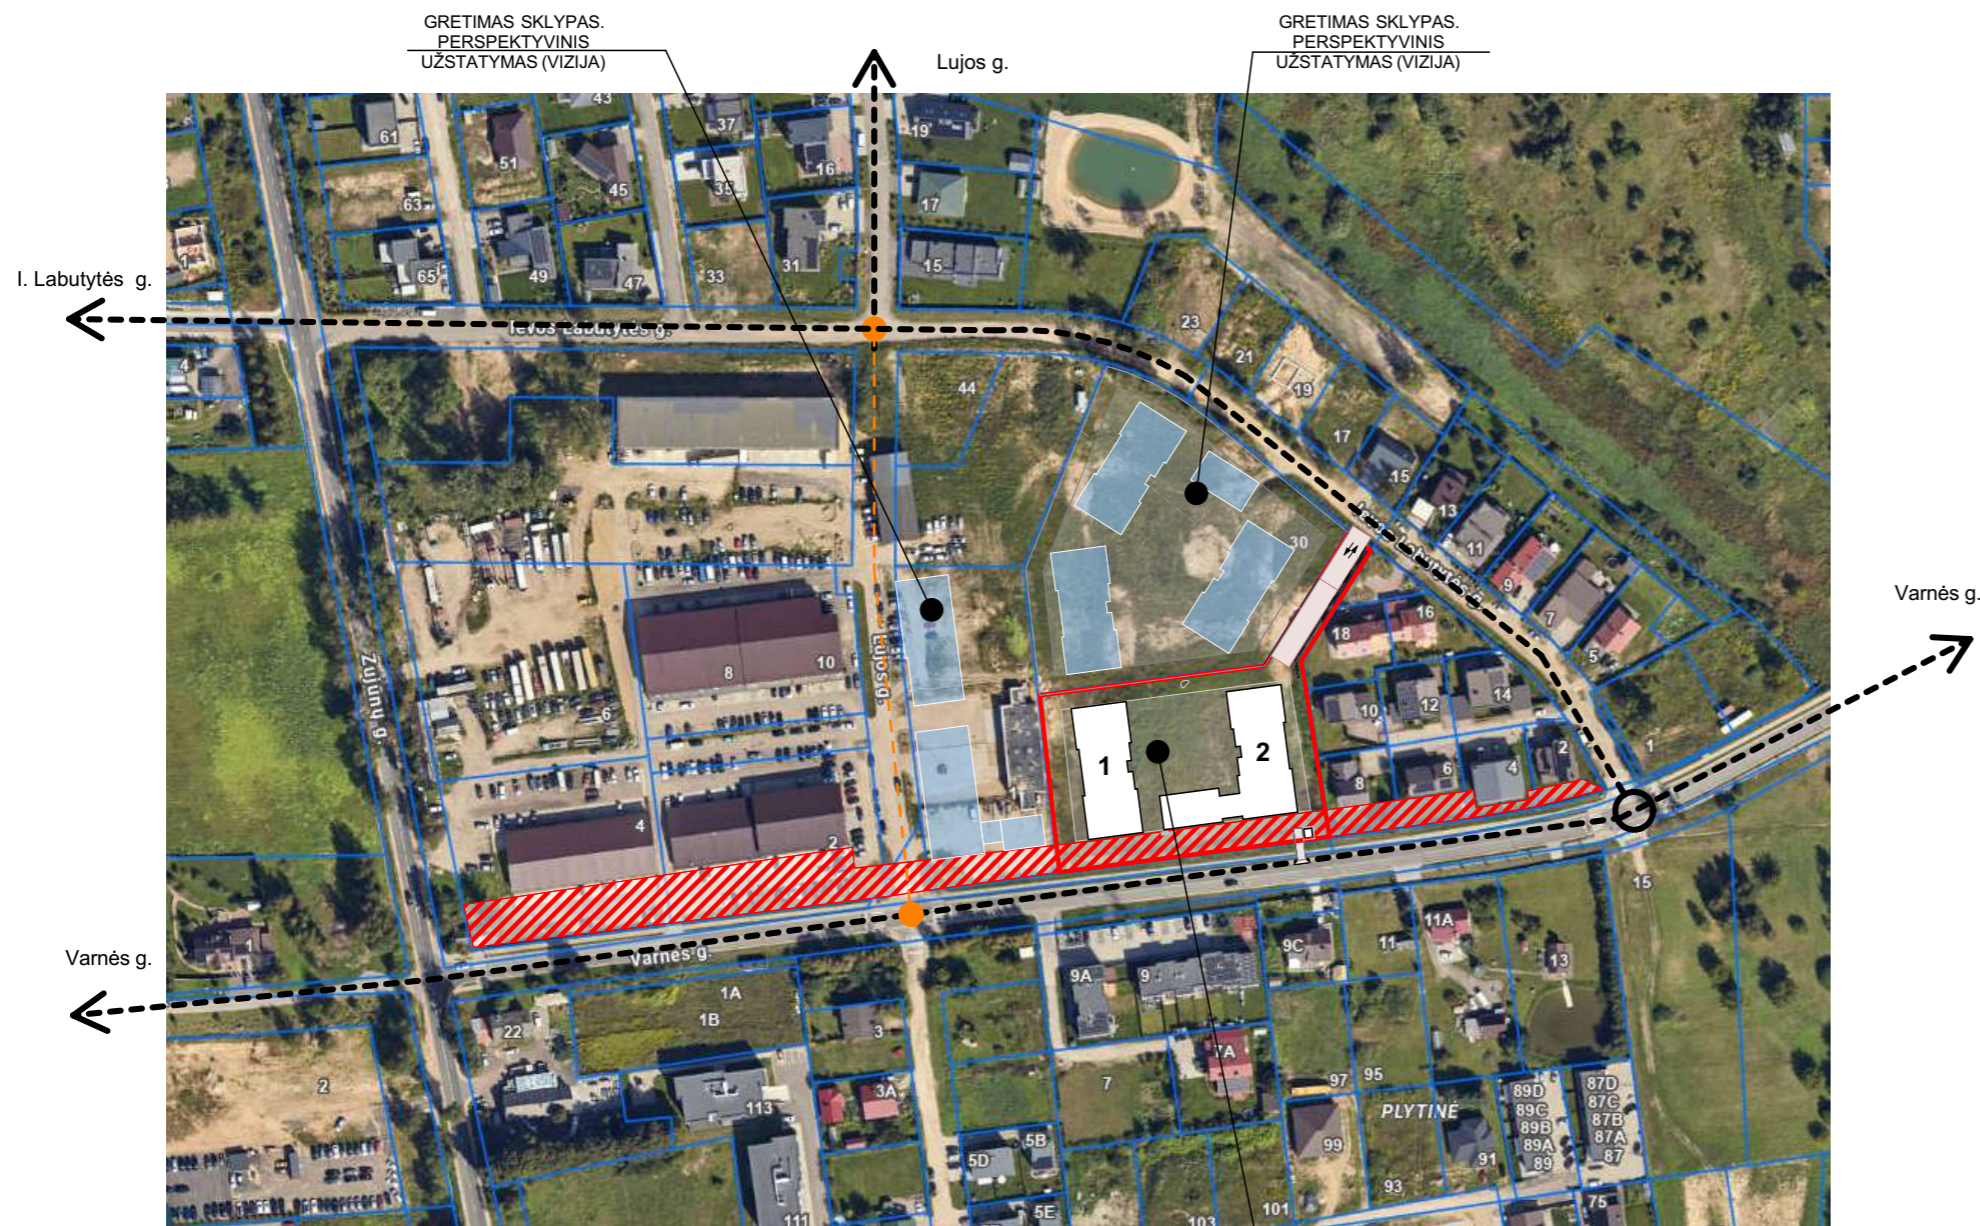
## TERITORIJOS UŽSTATYMO ANALIZĖ

Pateiktoje schemoje analizuojama projektuojamas sklypas Varnės gatvės atžvilgiu, vertinant esamą ir perspektyvinę susisiekimo infrastruktūrą bei galimas užstatymo formavimo kryptis. Remiantis schemose pateikta informacija, identifikuojamas aiškus urbanistinis užstatymo principas, formuojantis nuoseklią gatvės erdvės struktūrą.

Varnės gatvės išklotinėje vyrauja gatvės užstatymo tipas, artimas perimetriniam užstatymui. Užstatymo logiką formuoja aiški ir tiesi gatvės ašis, lemianti vientisą bei nuoseklią gatvės vystymą. Pastatai išsidėsto lygiagrečiai gatvei, formuodami apibrėžtą ir struktūriškai aiškią viešosios erdvės ribą.

Užstatymas išlaiko urbanistinį ritmą, nuoseklių fasadų išdėstymą bei vientisą gatvės erdvės charakterį. Toks sprendinys užtikrina aiškų perimetrą, formuoja urbanistinę struktūrą ir sustiprina gatvės kaip viešosios erdvės identitetą.

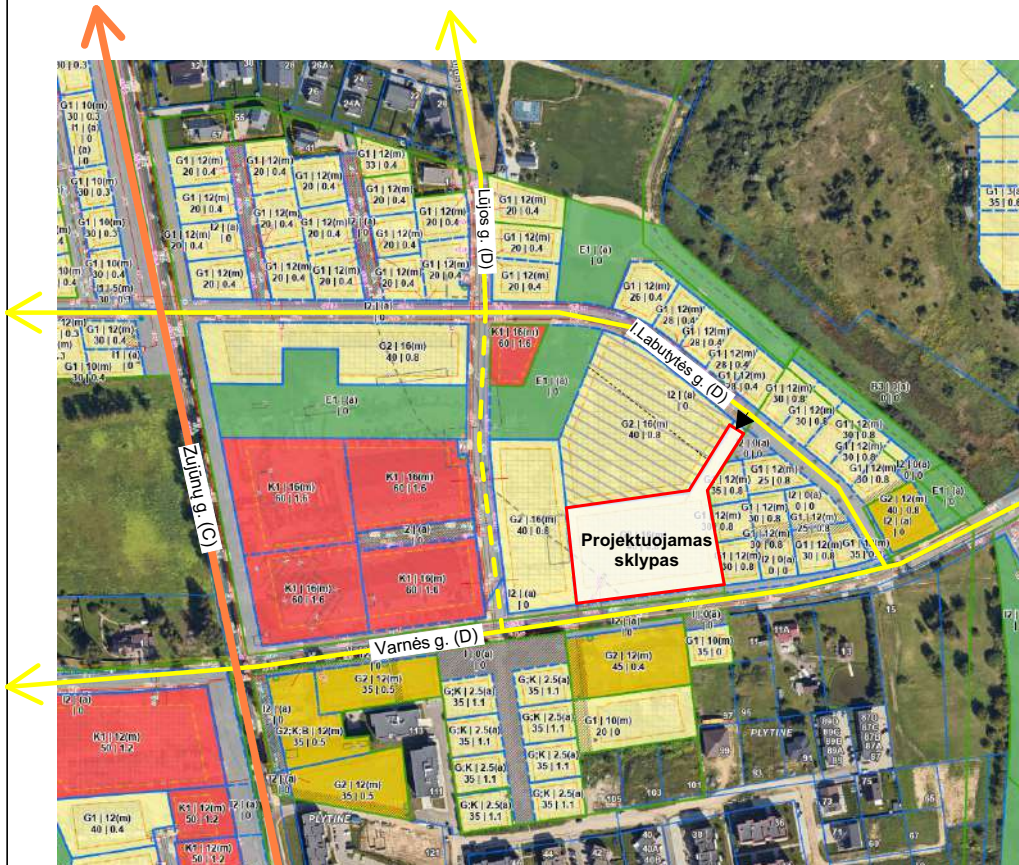
# GATVIŲ TINKLO ANALIZĖ

Schemoje analizuojamas projektuojamo sklypo ryšys su esamu ir planuojamu gatvių tinklu. Matyti, kad teritorija yra integruota į susiformavusių vietinių ir jungiamųjų gatvių tinklą, kuriame vyrauja C ir D kategorijų gatvės. Esamos gatvės užtikrina patogų privažiavimą prie projektuojamo sklypo, o perspektyvinės gatvės numato tolesnį susisiekimo sistemos išplėtimą ir geresnį teritorijos pralaidumą.

Schema parodo, jog projektavimo teritorija yra pakankamai gerai pasiekiama tiek iš pagrindinių miesto gatvių, tiek iš aplinkinių gyvenamųjų kvartalų. Esamas ir planuojamas gatvių tinklas sudaro palankias sąlygas funkcionaliam teritorijos vystymui ir darniam integravimui į platesnę miesto susisiekimo struktūrą.

Įvažiavimas į projektuojamą sklypą numatomas iš I. Labutytės g. (D kategorijos).

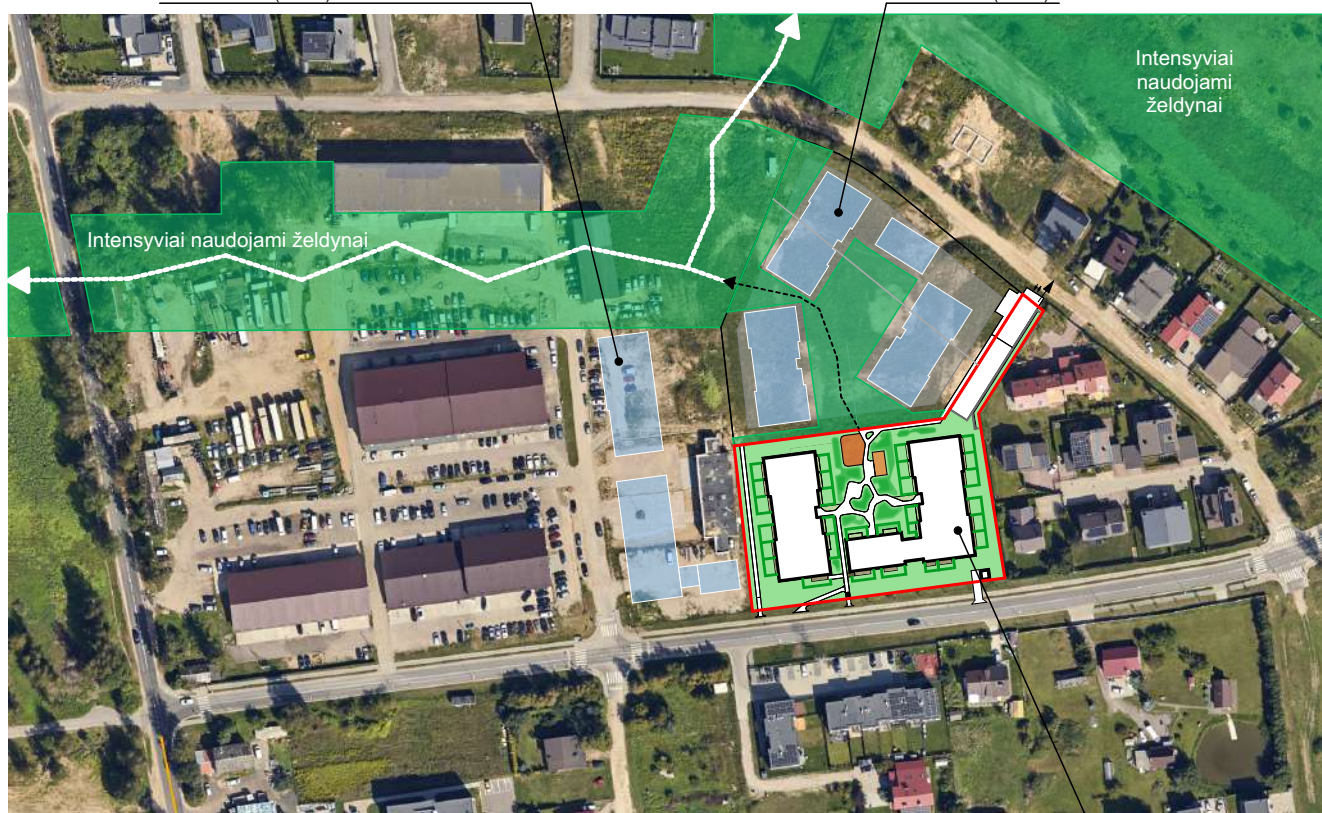
# ŽALIŲJŲ RYŠIŲ ANALIZĖ

Žaliųjų ryšių schemoje analizuojamas projektuojamos teritorijos ryšys su aplinkinėmis želdynų zonomis. Matyti, kad šalia sklypo yra planuojamos didesnės želdynų teritorijos, kurios jungs gyvenamuosius kvartalus ir sudarys svarbią vietinio rekreacinio tinklo dalį.

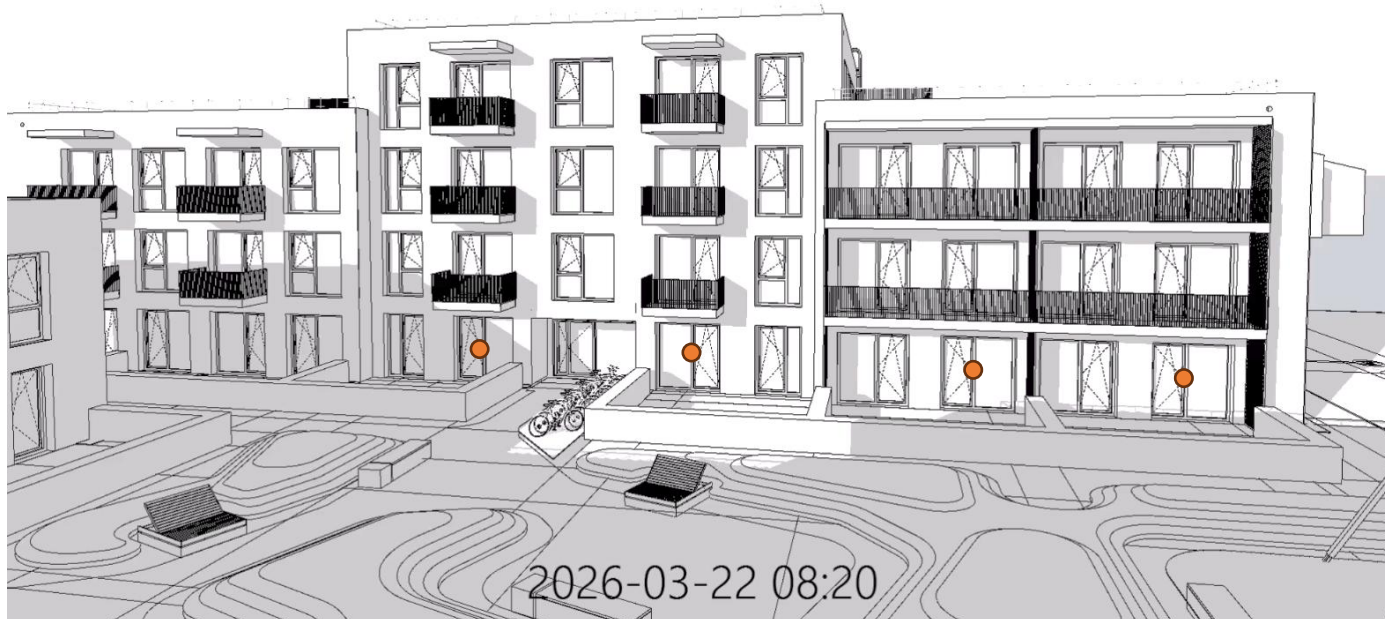
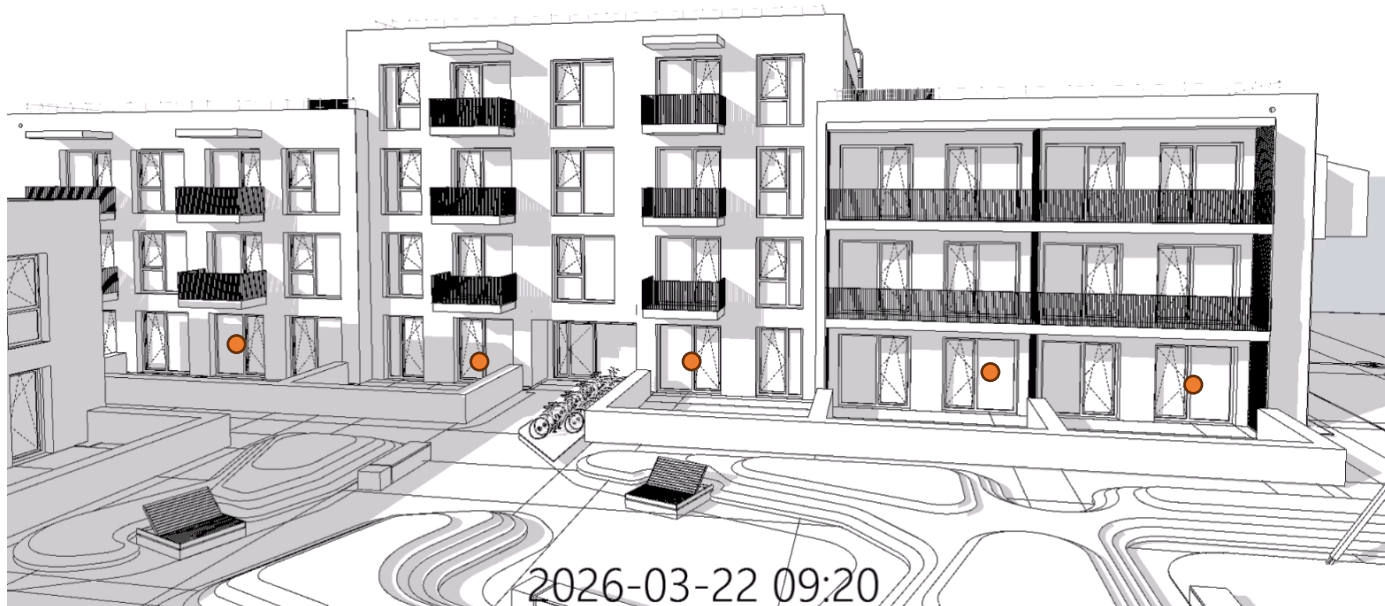
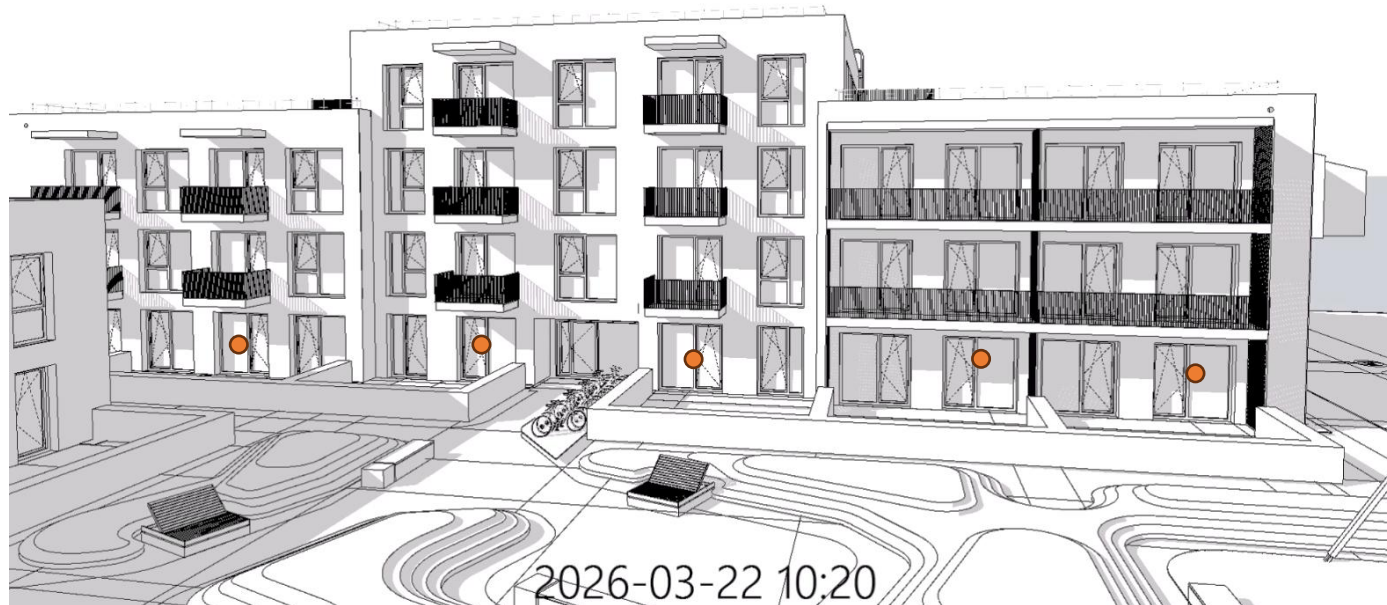
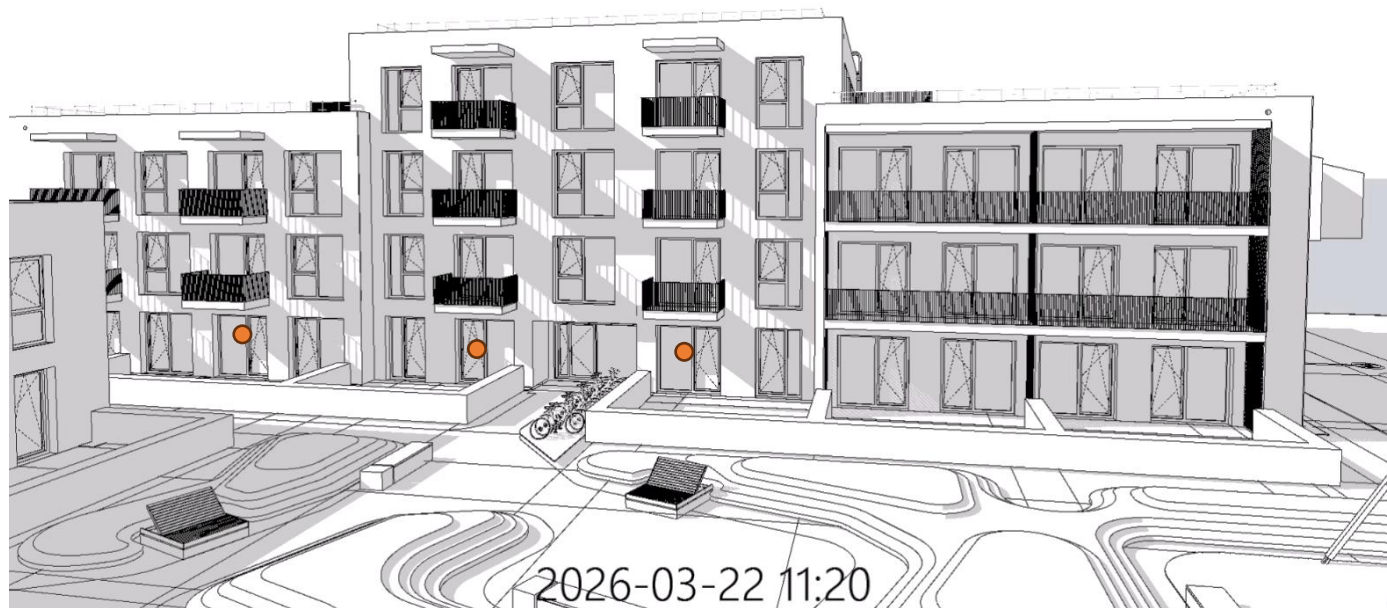
**1 PASTATAS – RYTAI – KOVAS 22d.**

IŠVADA: insoliacijos laikas ne trumpesnis kaip 2 valandos - UŽTIKRINAMA

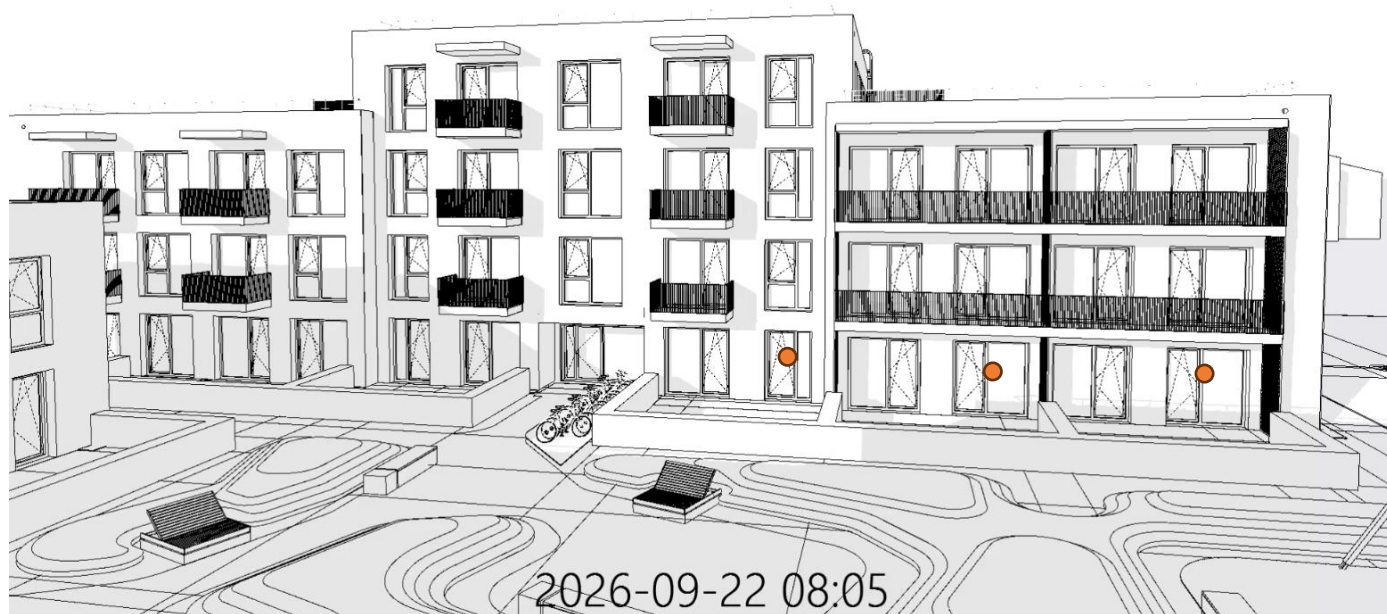
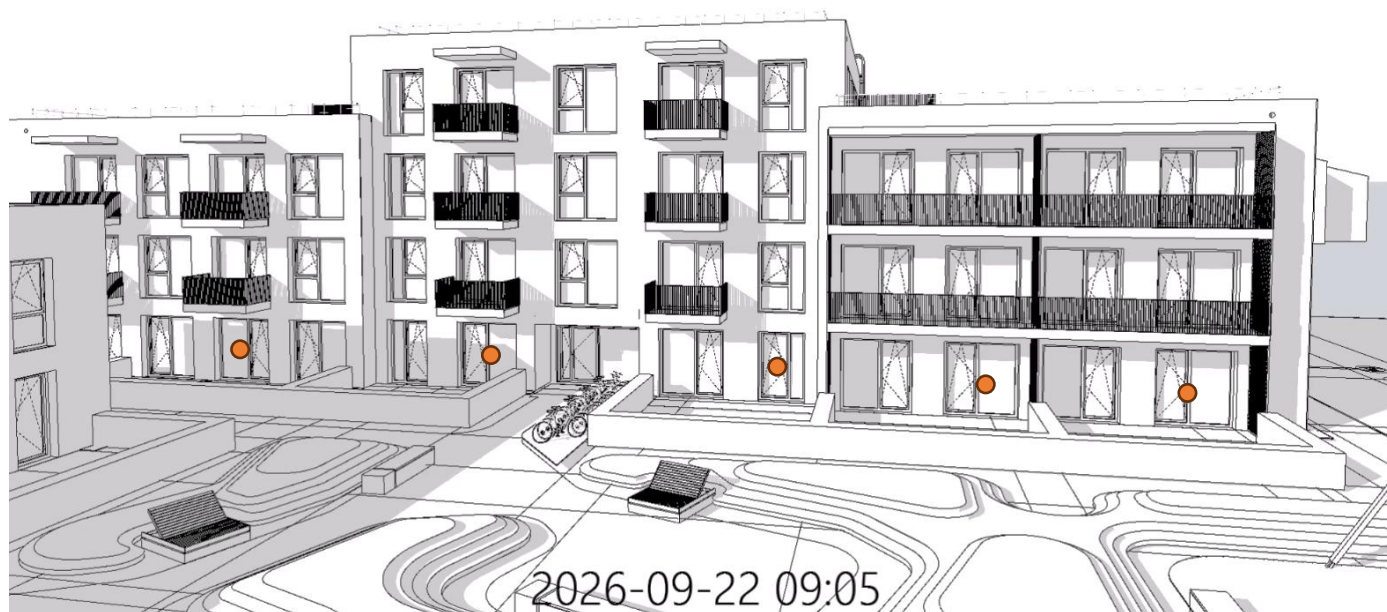
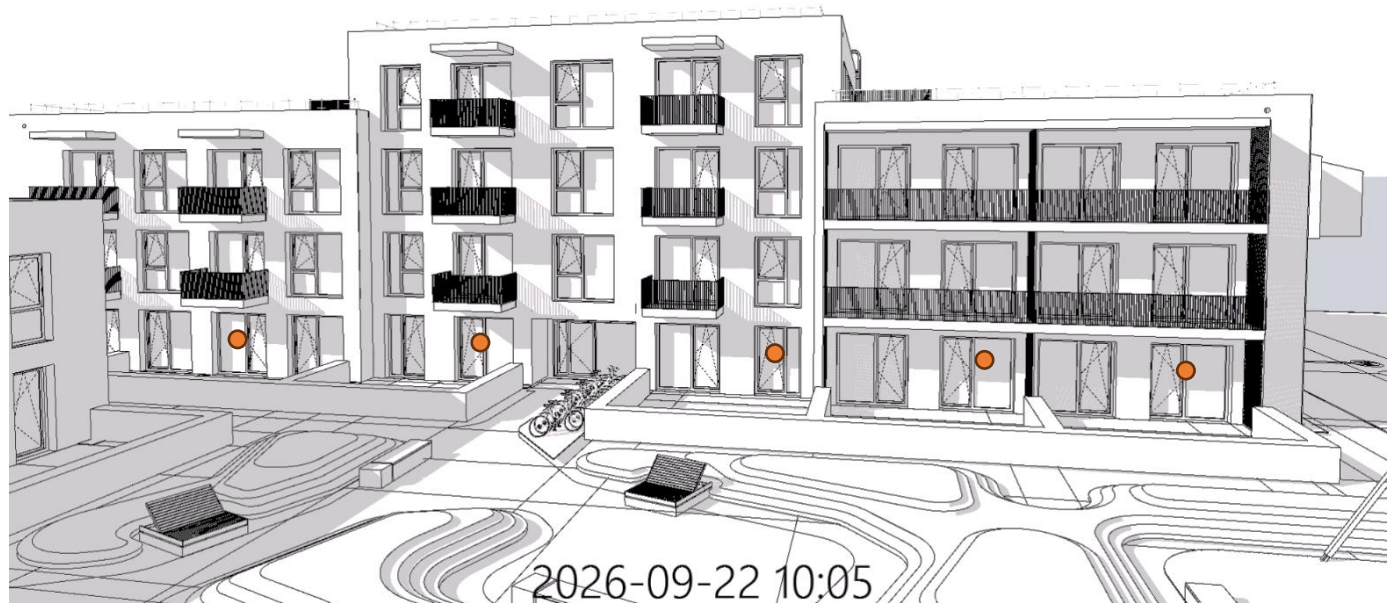
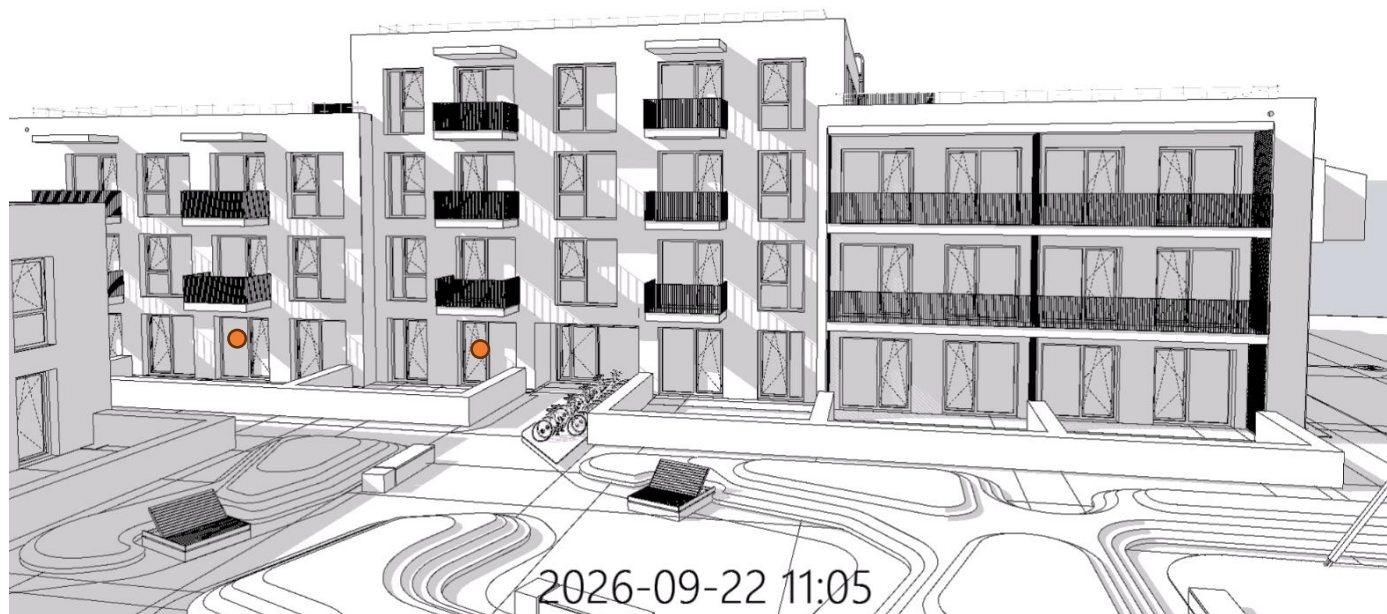
**1 PASTATAS – RYTAI – RUGSĖJIS 22d.**

IŠVADA: insoliacijos laikas ne trumpesnis kaip 2 valandos - UŽTIKRINAMA

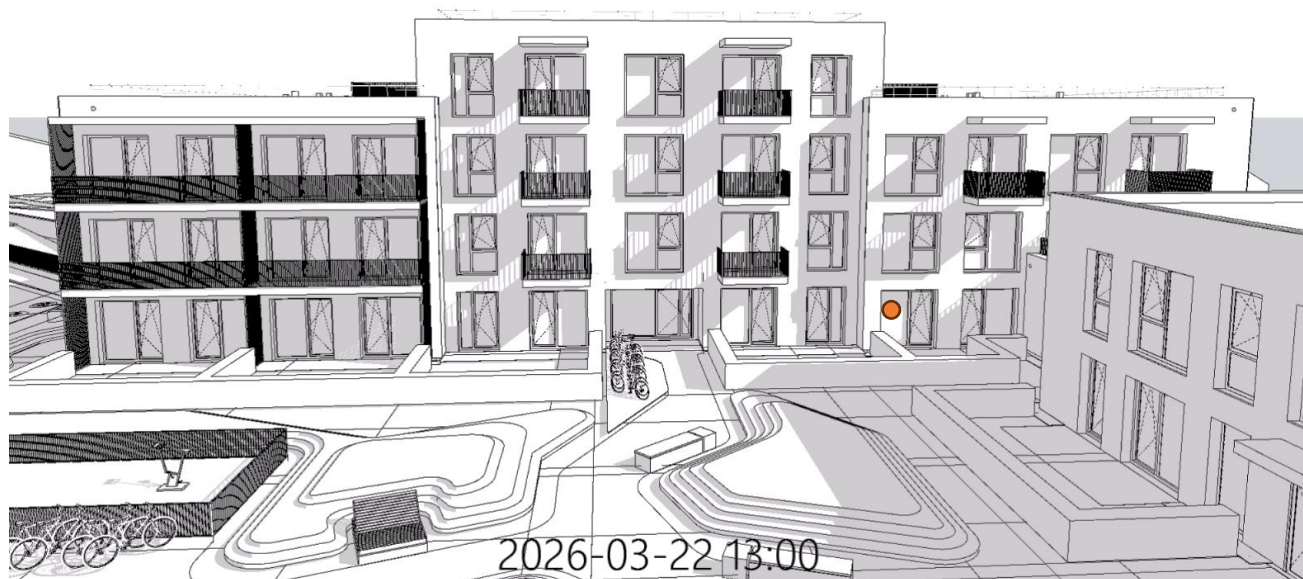
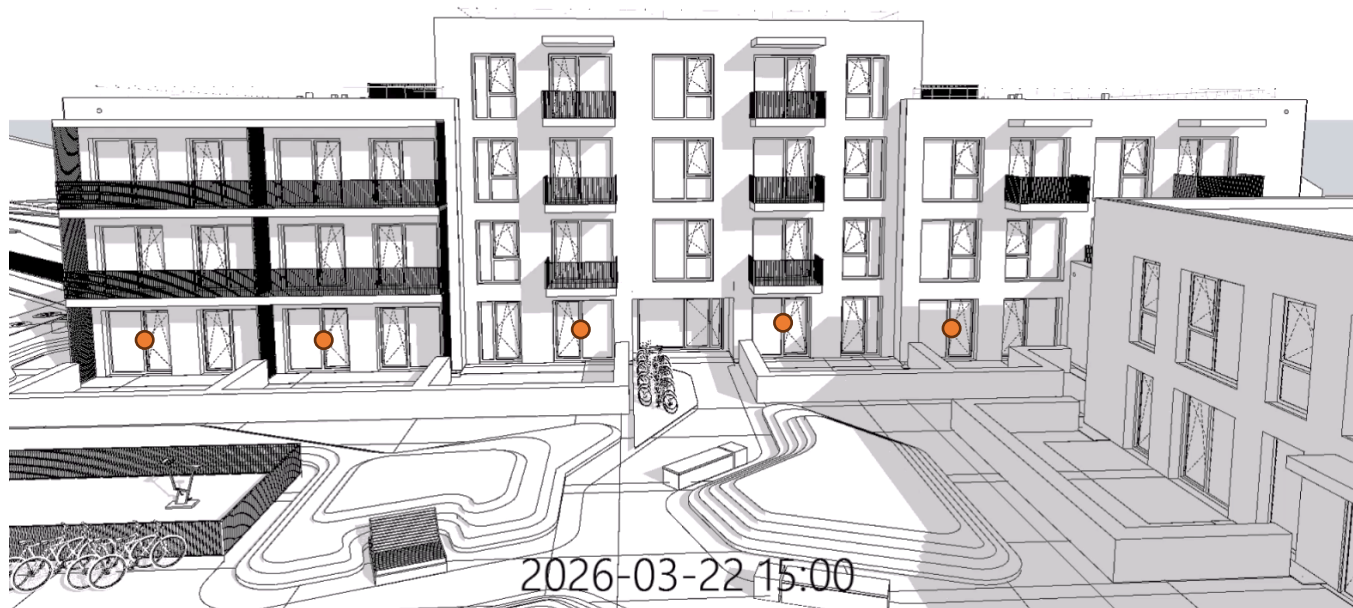
**2 PASTATAS – VAKARAI – KOVAS 22d.**

IŠVADA: insoliacijos laikas ne trumpesnis kaip 2 valandos - UŽTIKRINAMA

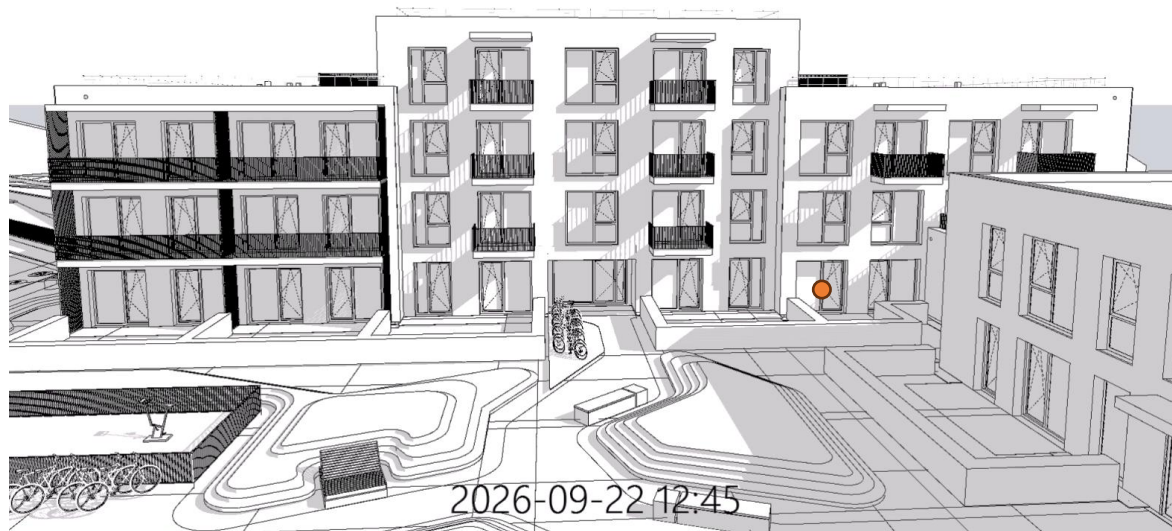
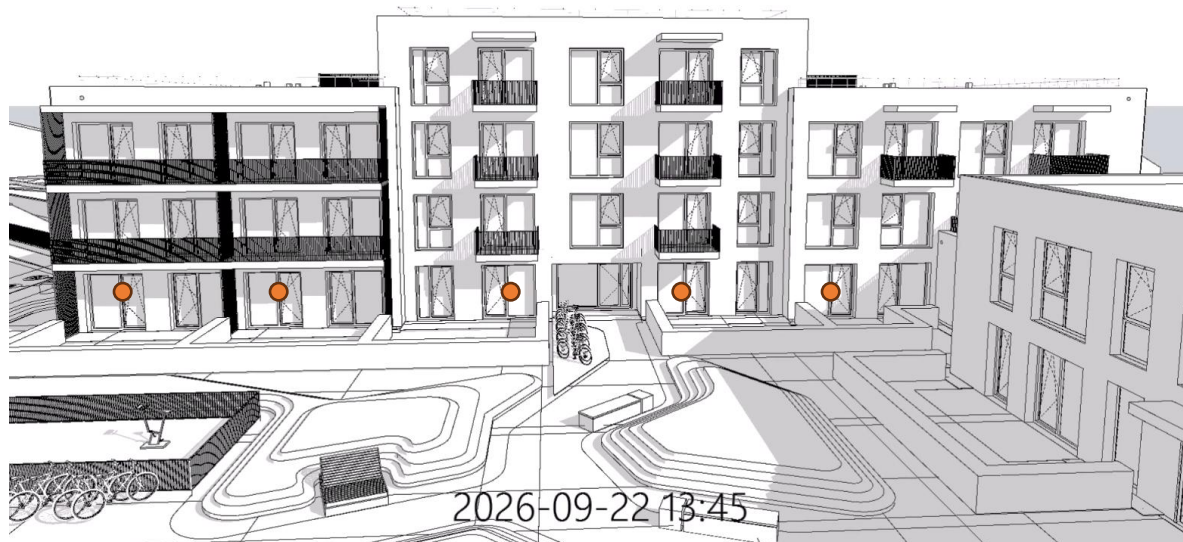
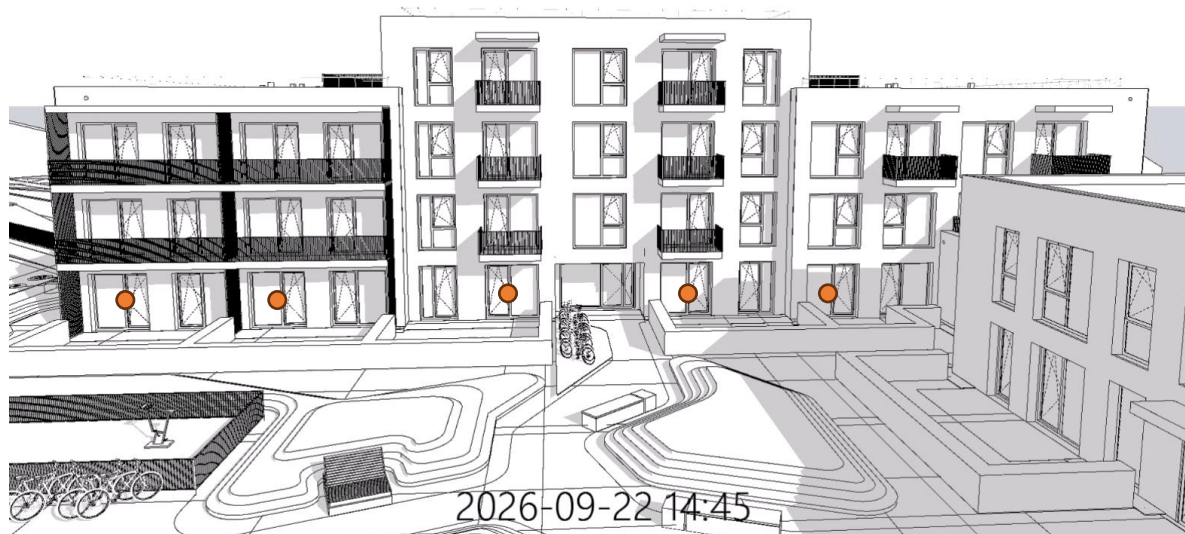
**2 PASTATAS – VAKARAI – RUGSĖJIS 22d.**

IŠVADA: *insoliacijos laikas ne trumpesnis kaip 2 valandos* - UŽTIKRINAMA

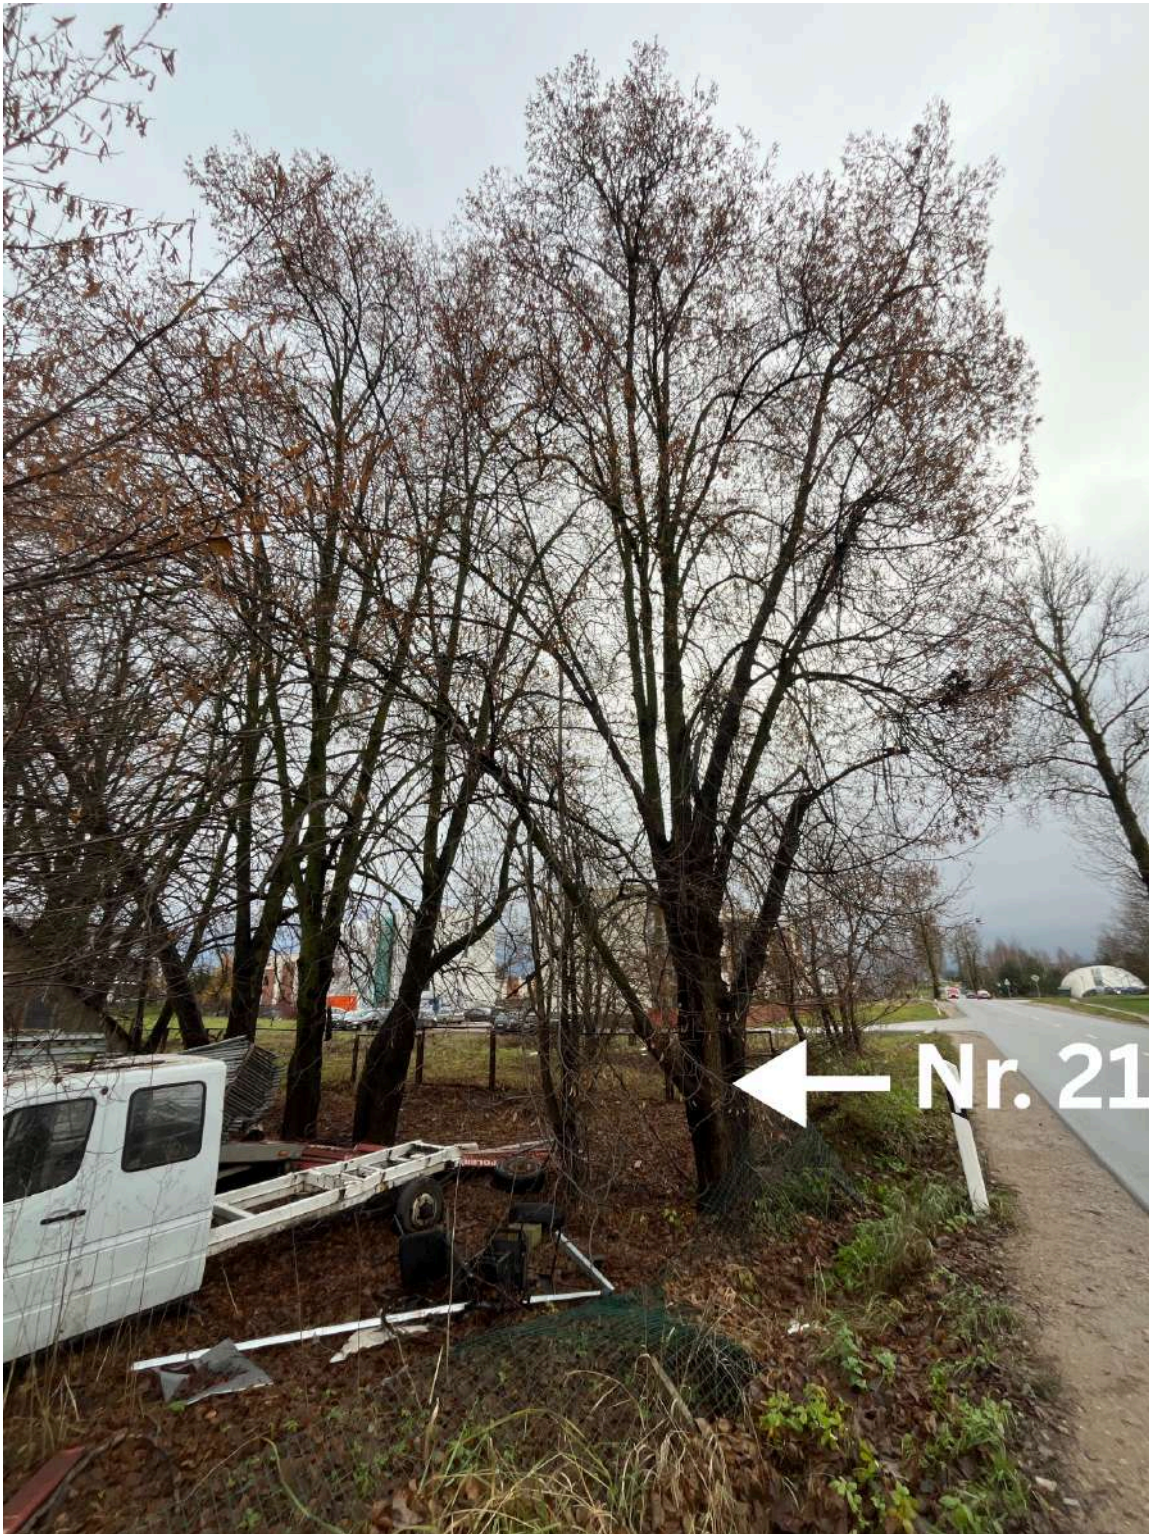
**Didžialapė liepa (Nr. 21 plane)** - pašalinta viena viršūnė, neužaugę senų genėjimų pjūviai. Vidutinis kiekis sausų šakų.  
Rekomenduojamas lajos priežiūros genėjimas.

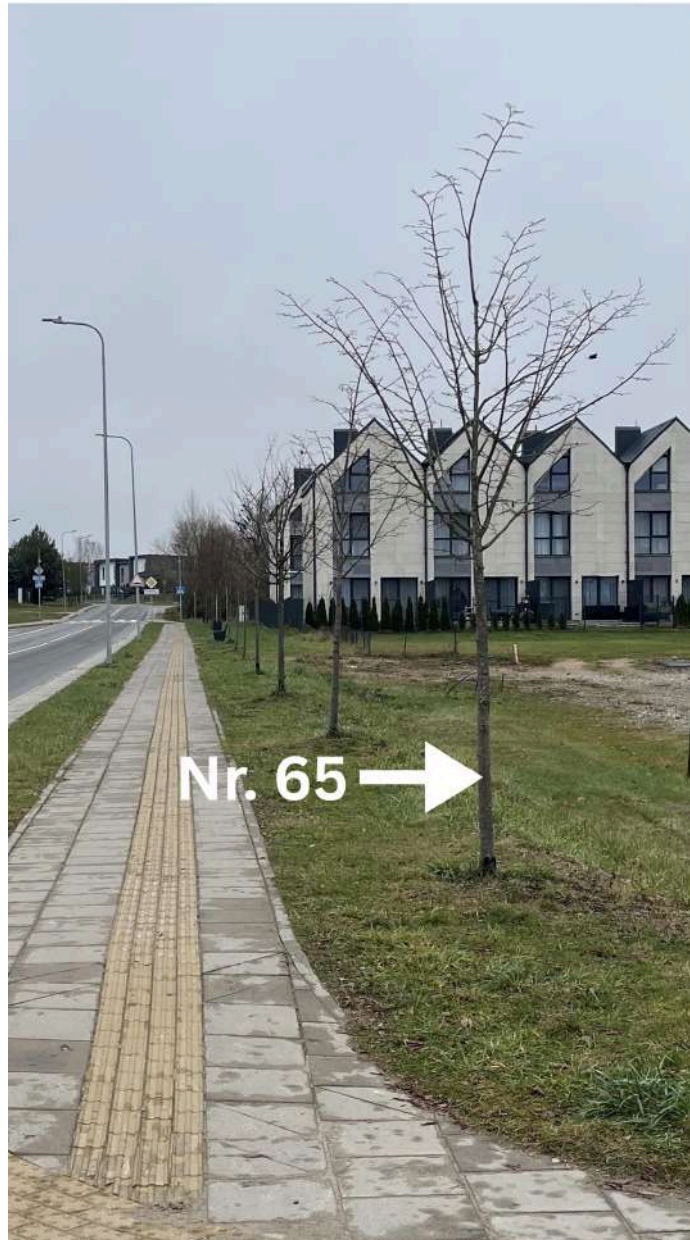
**Mažalapė liepa (Nr. 65 plane)** - Susikryžiavusios šakos.
