PRIEDAS P1  
URBANISTINĖ ANALIZĖ

DAUGIABUČIŲ PASKIRTIES PASTATŲ (DAUGIABUČIŲ PASTATŲ PASKIRTIES GRUPĖ)  
IEVOS LABUTYTĖS G. 20, VILNIUJE, STATYBOS PROJEKTAS. PROJEKTINIAI  
PASIŪLYMAI.

**KVARTALO PERSPEKTYVINIO UŽSTATYMO,  
ERDVINĖS STRUKTŪROS, FUNKCINIŲ,  
VIZUALINIŲ IR ŽALIŲJŲ RYŠIŲ ANALIZĖ**

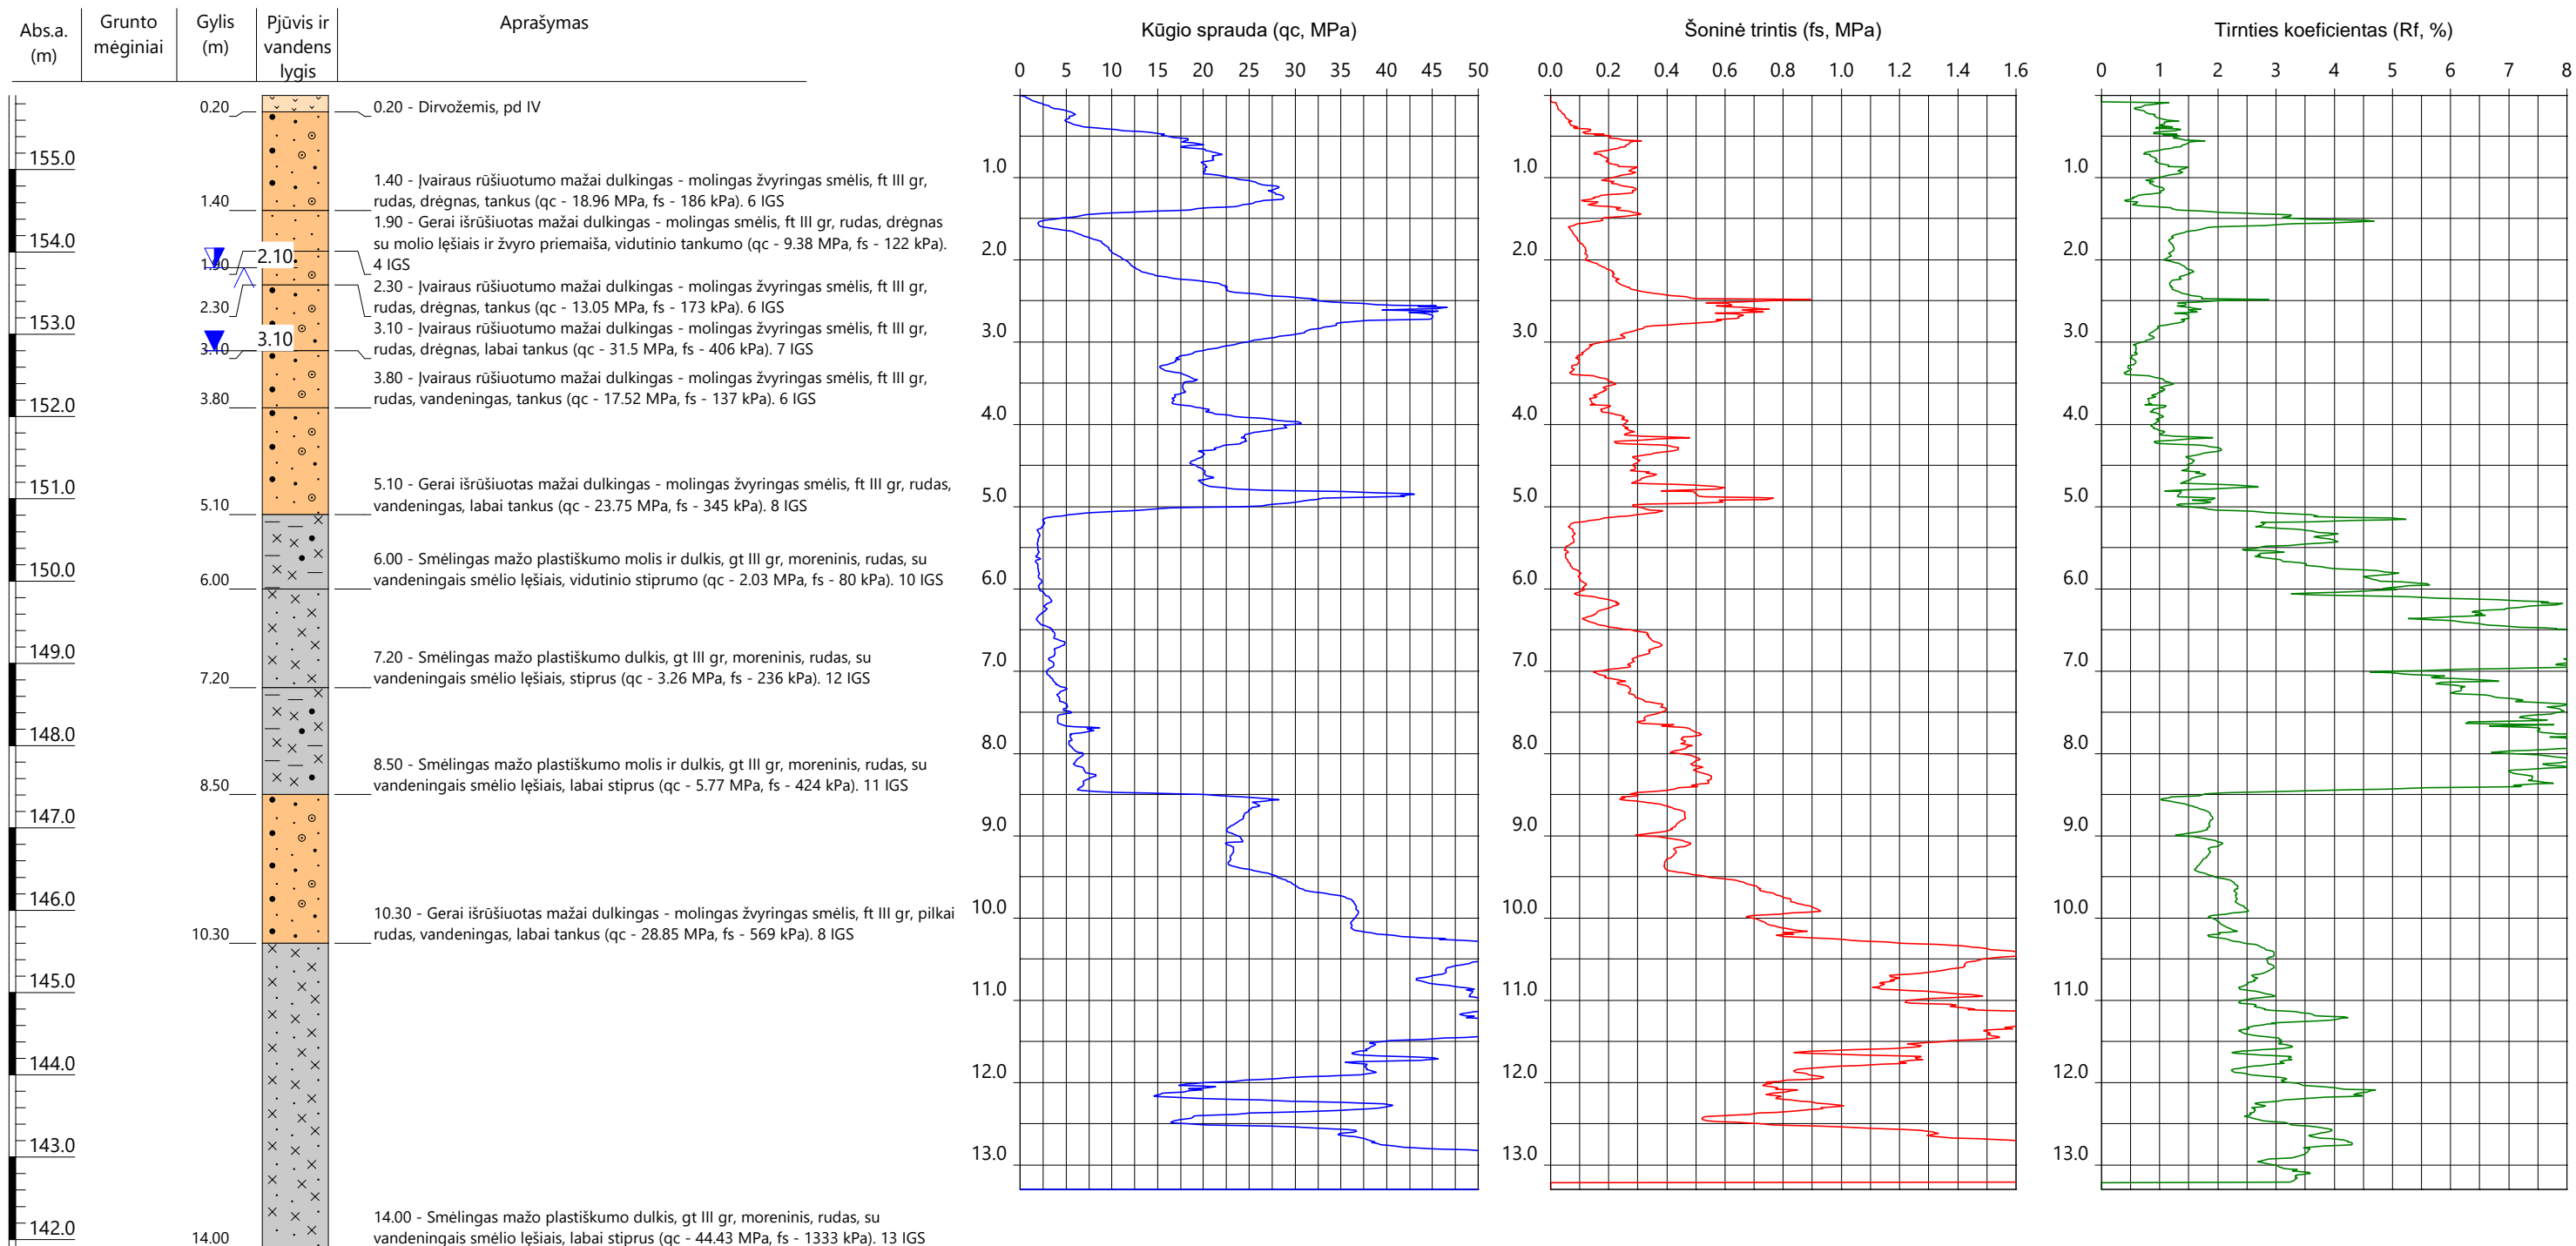
## Gręžinio litologinis stulpelis su statinio zondavimo rezultatais

<b>Projektas:</b>	Daugiabučiai gyvenamieji namai I. Labutytės g. 20, Vilnius		
<b>Gręžinys:</b>	Gr.SZ-07		
Užsakovas:	Šiaurės Europos investicinis fondas	Koordinatė X :	6064921
Vykdytojas:	UAB "Fugro Baltic"	Koordinatė Y :	575035
Sudarė:	DA	Abs. aukštis:	155.90 m
Tyrimai atlikti:	04/12/2025 - 04/12/2025	Gręžinio padas:	14.00 m
Gręžimo metodas:	Sraigtinis	Mastelis 1:80	
Tyrimų rūšis:	Projektiniai IGGT

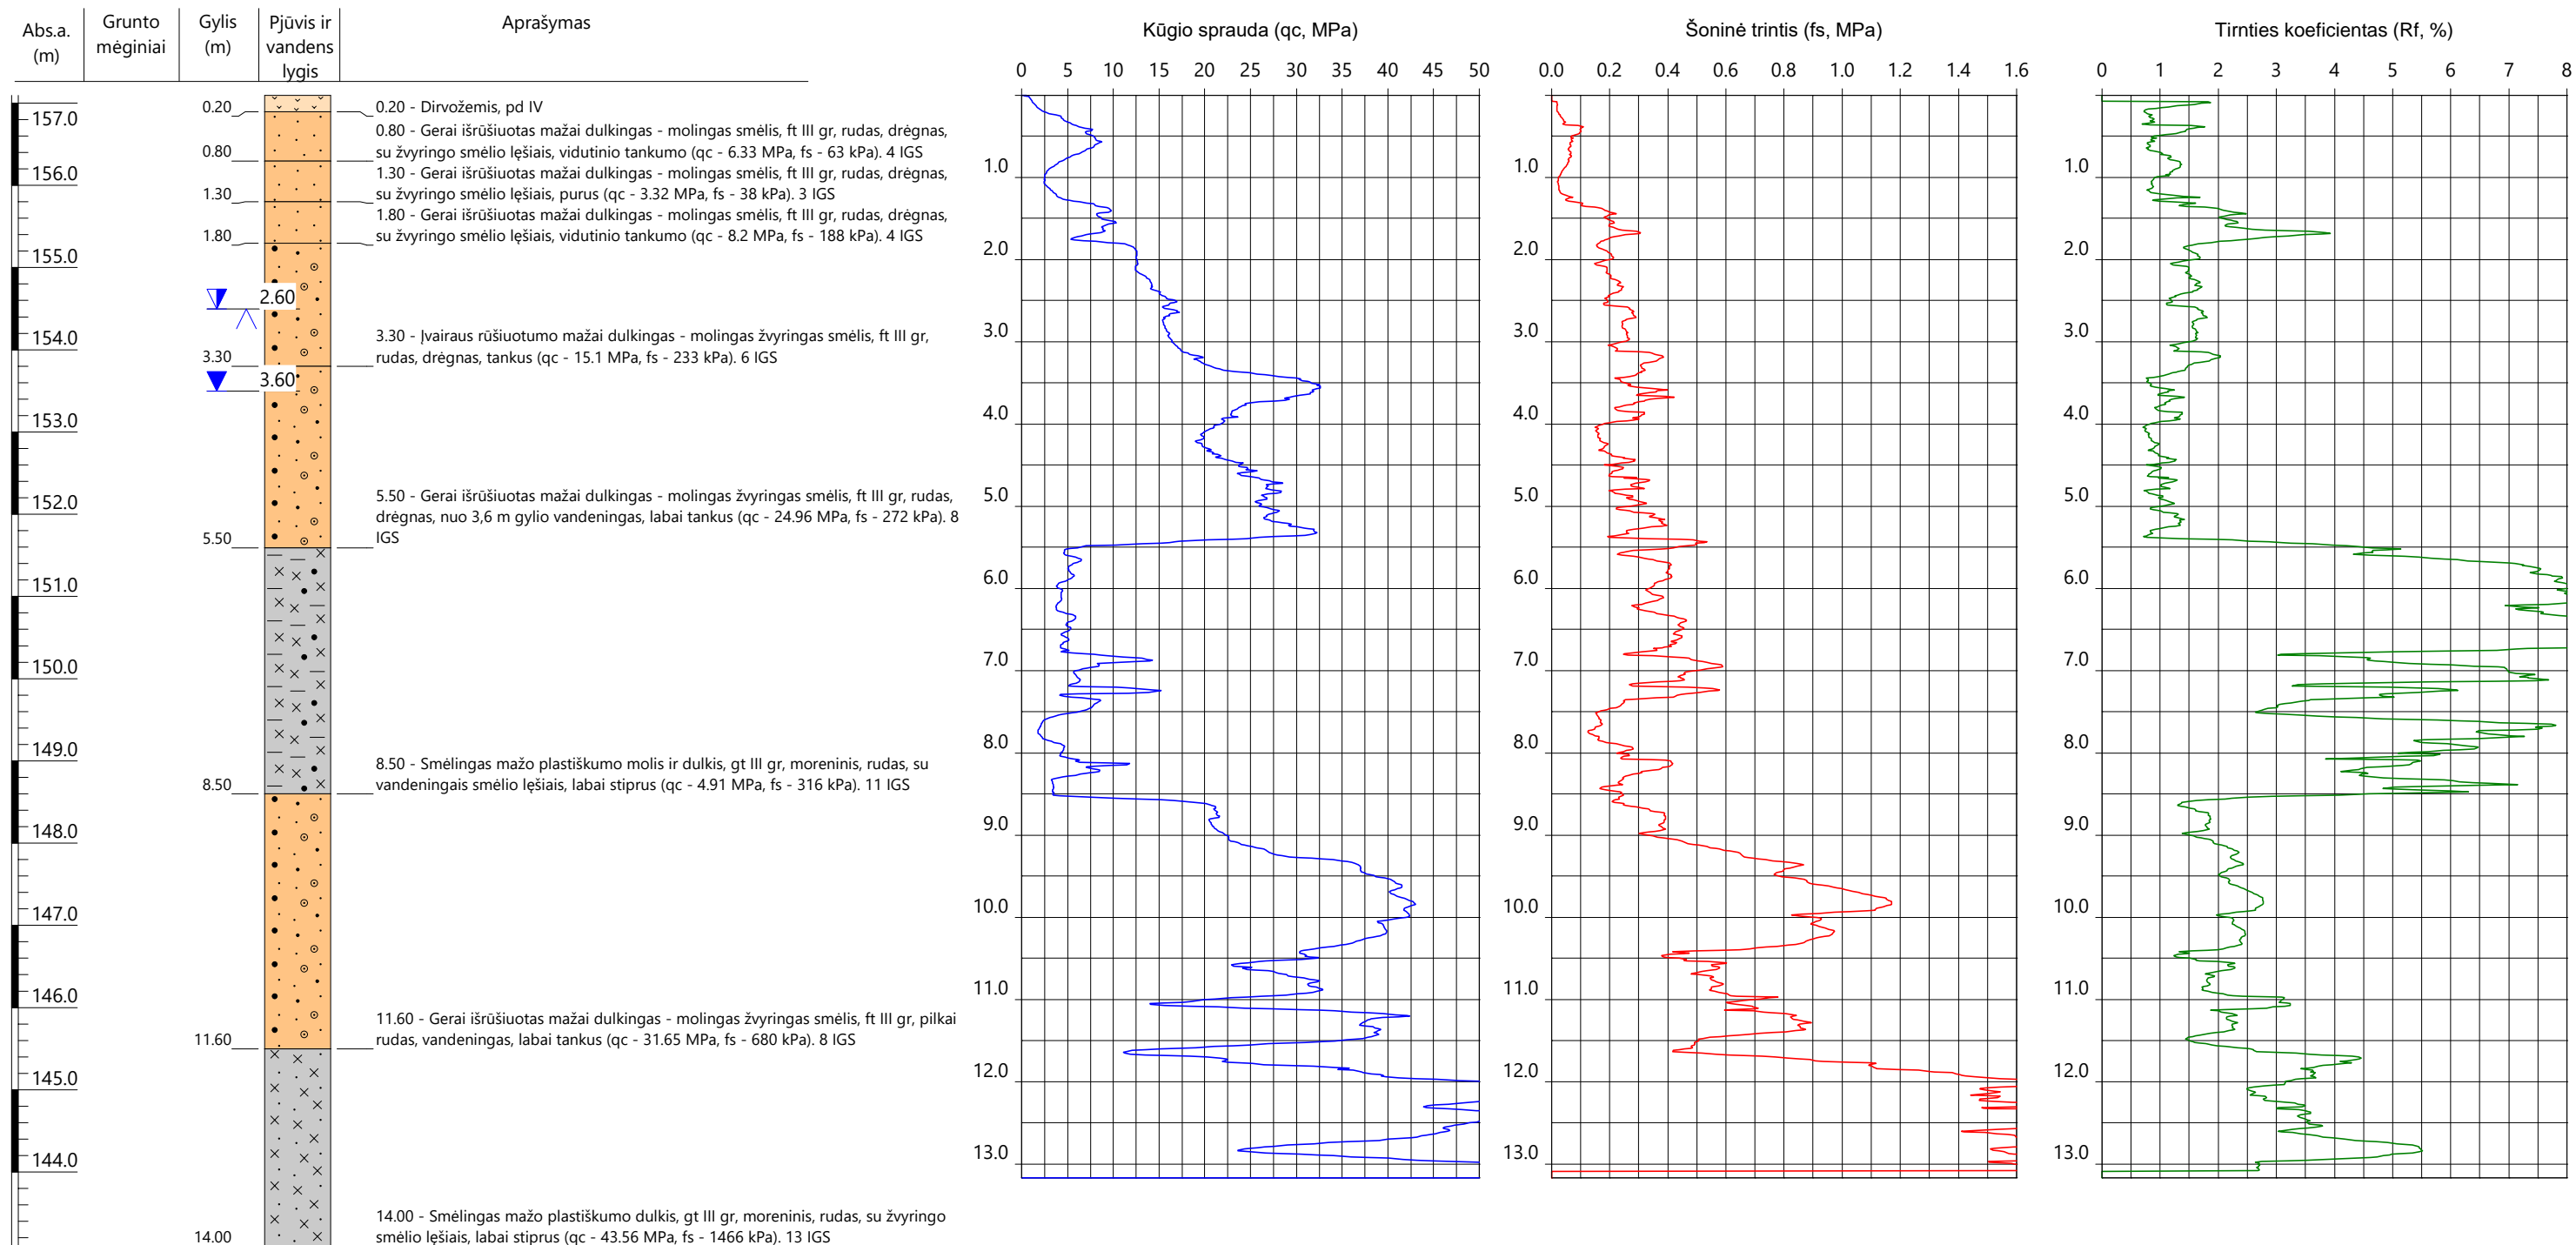
## Gręžinio litologinis stulpelis su statinio zondavimo rezultatais

<b>Projektas:</b>	Daugiabučiai gyvenamieji namai I. Labutytės g. 20, Vilnius		
<b>Gręžinys:</b>	Gr.SZ-09		
Užsakovas:	Šiaurės Europos investicinis fondas	Koordinatė X :	6064965
Vykdytojas:	UAB "Fugro Baltic"	Koordinatė Y :	575030
Sudarė:	DA	Abs. aukštis:	157.10 m
Tyrimai atlikti:	04/12/2025 - 04/12/2025	Gręžinio padas:	14.00 m
Gręžimo metodas:	Sraigtinis	Mastelis 1:80	
Tyrimų rūšis:	Projektiniai IGGT
