## **PELKIŲ, DURPINGŲ PAŽEMĖJIMŲ IR GAMTINIO KARKASO RIBŲ NUSTATYMO ATASKAITA**

Sutarties Nr. 2, 2025 06 03

**Objektas:** žemės sklypai: kadastro Nr. 0101/0101:0735, Nr. 0101/0101:0724, Nr. 0101/0101:1091, Nr. 0101/0101:0633, Nr. 0101/0101:0631, Nr. 0101/0101:1030, Nr. 0101/0101:1039, Nr. 0101/0101:1032, Nr. 0101/0101:0639, Nr. 0101/0101:0719, Nr. 0101/0101:0720, Nr. 0101/0101:1202, Nr. 0101/0101:0613, Nr. 0101/0101:1079, Nr. 0101/0101:0528, Nr. 0101/0101:2909, Nr. 0101/0101:2735, Nr. 0101/0101:1078, Nr. 0101/0101:0527, Nr. 0101/0101:0721, Nr. 0101/0101:1098, Nr. 0101/0101:1099, Nr. 0101/0101:0612, Nr. 0101/80101:0676, Nr. 0101/0101:0656, Nr. 0101/0101:2910, Nr. 0101/0101:2906, Nr. 0101/0101:2907, Nr. 0101/0101:1086, Nr. 0101/0101:0664, Nr. 0101/0101:0646, Nr. 0101/0101:1054, Nr. 0101/0101:1051, Nr. 0101/0101:1043) ir gretimos teritorijos.

**Vilnius, 2025 08 04**

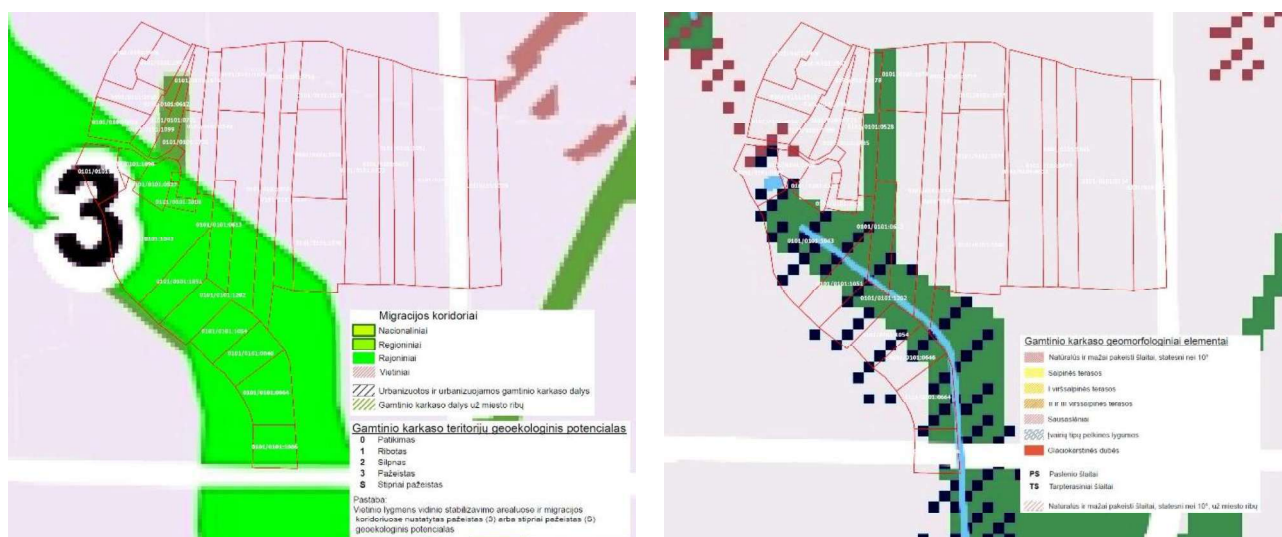
3 pav. Gamtinis karkasas pagal Vilniaus m. sav. BP sprendinius: kairėje – gamtinio karkaso ribos, dešinėje – gamtinio karkaso geomorfologiniai elementai.

Pagal Vilniaus m. sav. BP sprendinius analizuojamoje teritorijoje yra išskiriamas rajoninės svarbos migracijos koridorius, kurio geokologinis potencialas yra įvardijamas kaip pažeistas (3 pav.). Pagal gamtinio karkaso geomorfologinių elementų sprendinius analizuojamas sklypų kompleksas patenka į įvairių tipų pelkinės lygumos elementą.

Migracijos koridorių ribų identifikavimui labai svarbūs yra reljefo duomenys, kadangi jų išskyrimas yra susijęs ne tik su esamomis ar buvusiomis vandens tėkmėmis, tačiau ir su jų suformuotais slėniais, senslėniais bei ragu vė tinklu. Analizuojamos teritorijos atžvilgiu (3 pav.) į tai, brėžiant ribas, nėra atsižvelgiama.

Gamtinio karkaso geomorfologinių elementų brėžinyje pelkių atvaizdavimo priemonės nesudaro prielaidų objektyviai nustatyti pelkių ribų, o papildomai išskirti želdynai sukuria klaidingas prielaidas, jog jie visi yra gamtinio karkaso dalis, nors to nenumato LR GK nuostatai, o ir atlikus jų vertinimą vietoje, žemės sklypuose (Nr. 0101/0101:1079, Nr. 0101/0101:0528, Nr. 0101/0101:0613, šiaurinė dalis Nr. 0101/0101:1202) pažymėti želdynai faktiškai neegzistuoja. Sklype Nr. 0101/0101:0528 jų apskritai nėra; sklype Nr. 0101/0101:0613 jie yra tik palei pelkę drenuojantį kanalą; sklype Nr. 0101/0101:1079 yra tik pavieniai du krūmai; sklypo Nr. 0101/0101:1202 šiaurinėje dalyje yra 8 pavieniai krūmai. Šių krūmų traktavimas kaip želdynų ir potencialaus GK elemento yra nepagrįstas, nes nė vienas jų neišaugo į ilgaamžį medį, o taip pat nė vienas jų nėra raguvoje ar pelkingame pažemėjime, kurie galėtų ir turėtų būti įtraukiami į bendrą

GK struktūrą. Remiantis šia informacija, sprendžiant kraštotvarkos uždavinius analizuojamos teritorijos plote, gamtinio karkaso ribos ir geokologinio potencialo būklė turi būti tikslinama.

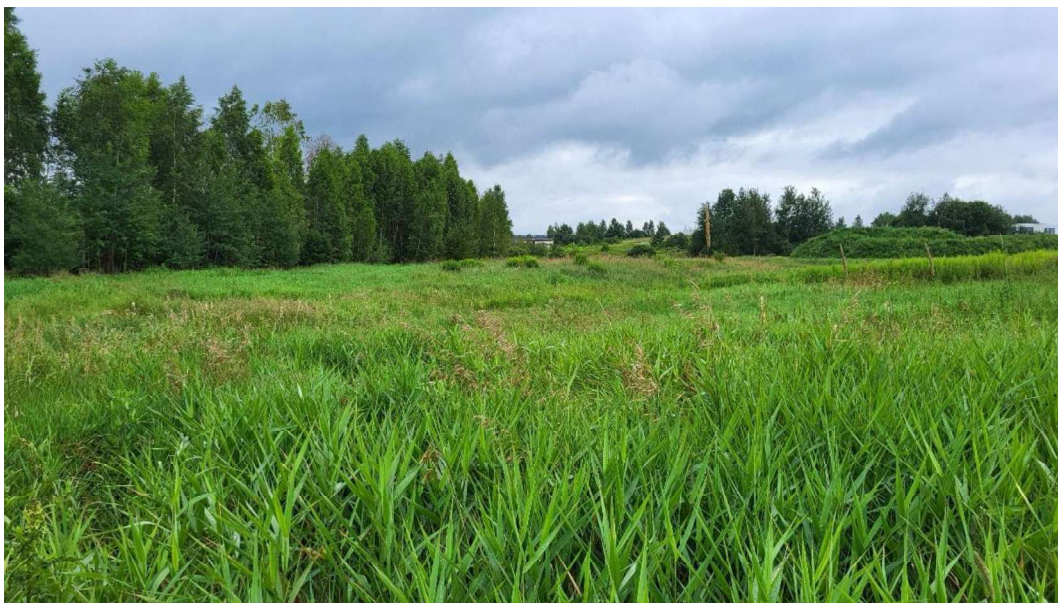
Visoje identifikuotoje pelkėje (žemapelkėje) dominuoja lipikinio dilgėlyno (*Galio urticetea*) augalų bendrija (6.1. – 6.3. pav), kurioje dominuoja didžioji dilgelė (*Urtica dioica*), kibusis lipikas (*Galium aparine*), paprastasis varputis (*Elytrigia repens*), nendrinis eraičinas (*Festuca arundinacea*) bei nendrinis dryžutis (*Phalaris arundinacea*). Rečiau sutinkama dirvinė usnis (*Cirsium arvense*) (pelkės pakraščiuose), pelkinė usnis (*Cirsium palustre*) (gilesnėje ir drėgnesnėje durpėje), taip pat pelkinė vingiorykštė (*Filipendula ulmaria*). Kanalo pakraščiai apaugę krūmais (įvairūs karklai ir blindės) bei medžiais (drebulės, plaukuotieji beržai). Esama, dominuojanti augalų bendrija yra pelkės sausavimo pasekmė. Dėl čia vykdytų melioracijos darbų viršutinis (30-40cm) durpės sluoksnis yra išsausėjęs, susimineralizavęs ir suslūgęs (praradęs apie 10cm savo storio). Dėl to susikaupęs didelis azoto kiekis sąlygojo biologinės įvairovės nykimą ir menkavertės sinantropinės augalų bendrijos (lipikinio dilgėlyno – *Galio-Urticetea*) susidarymą ir dominavimą.

6.1. pav. Nusausintos žemapelkės vaizdas su dominuojančiu nendrinio eraičiniu.

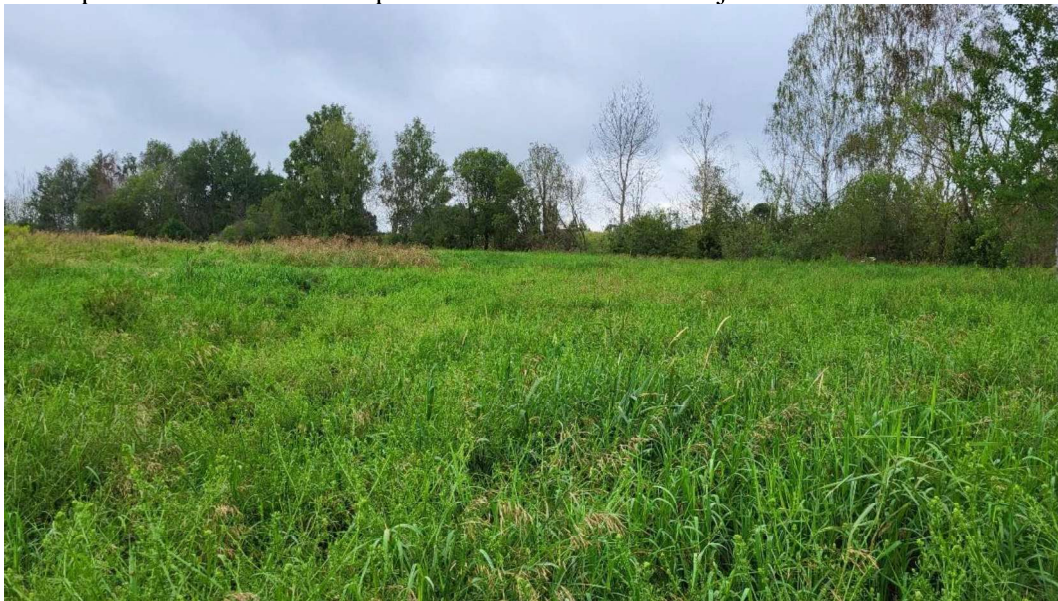
6.2. pav. Nusausintos žemapelkės vaizdas su dominuojančiu kibiuoju lipiku.

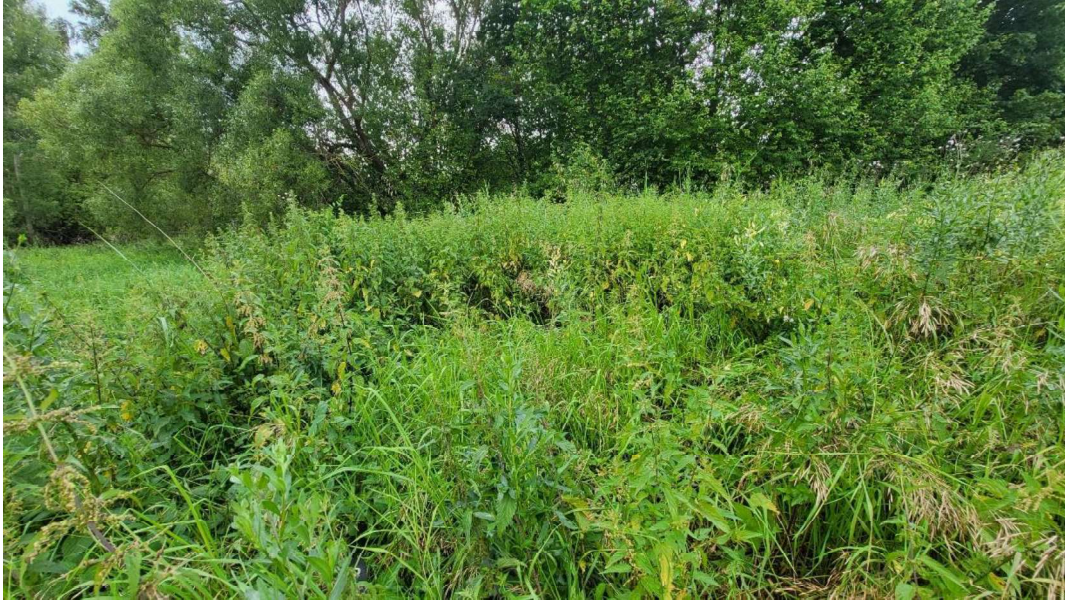
6.3. pav. Nusausintos žemapelkės vaizdas su dominuojančia didžiaja dilgėle.
