PROJEKTO PAVADINIMAS LIETAUS NUOTEKŲ TINKLŲ LINKMENŲ G. STATYBOS IR LINKMENŲ G. DALIES, TIES ŽEMĖS SKLYPU LINKMENŲ G. 82, VILNIUJE, STATYBOS REMONTAS

STADIJA PROJEKTINIAI PASIŪLYMAI

Aiškinamasis raštas

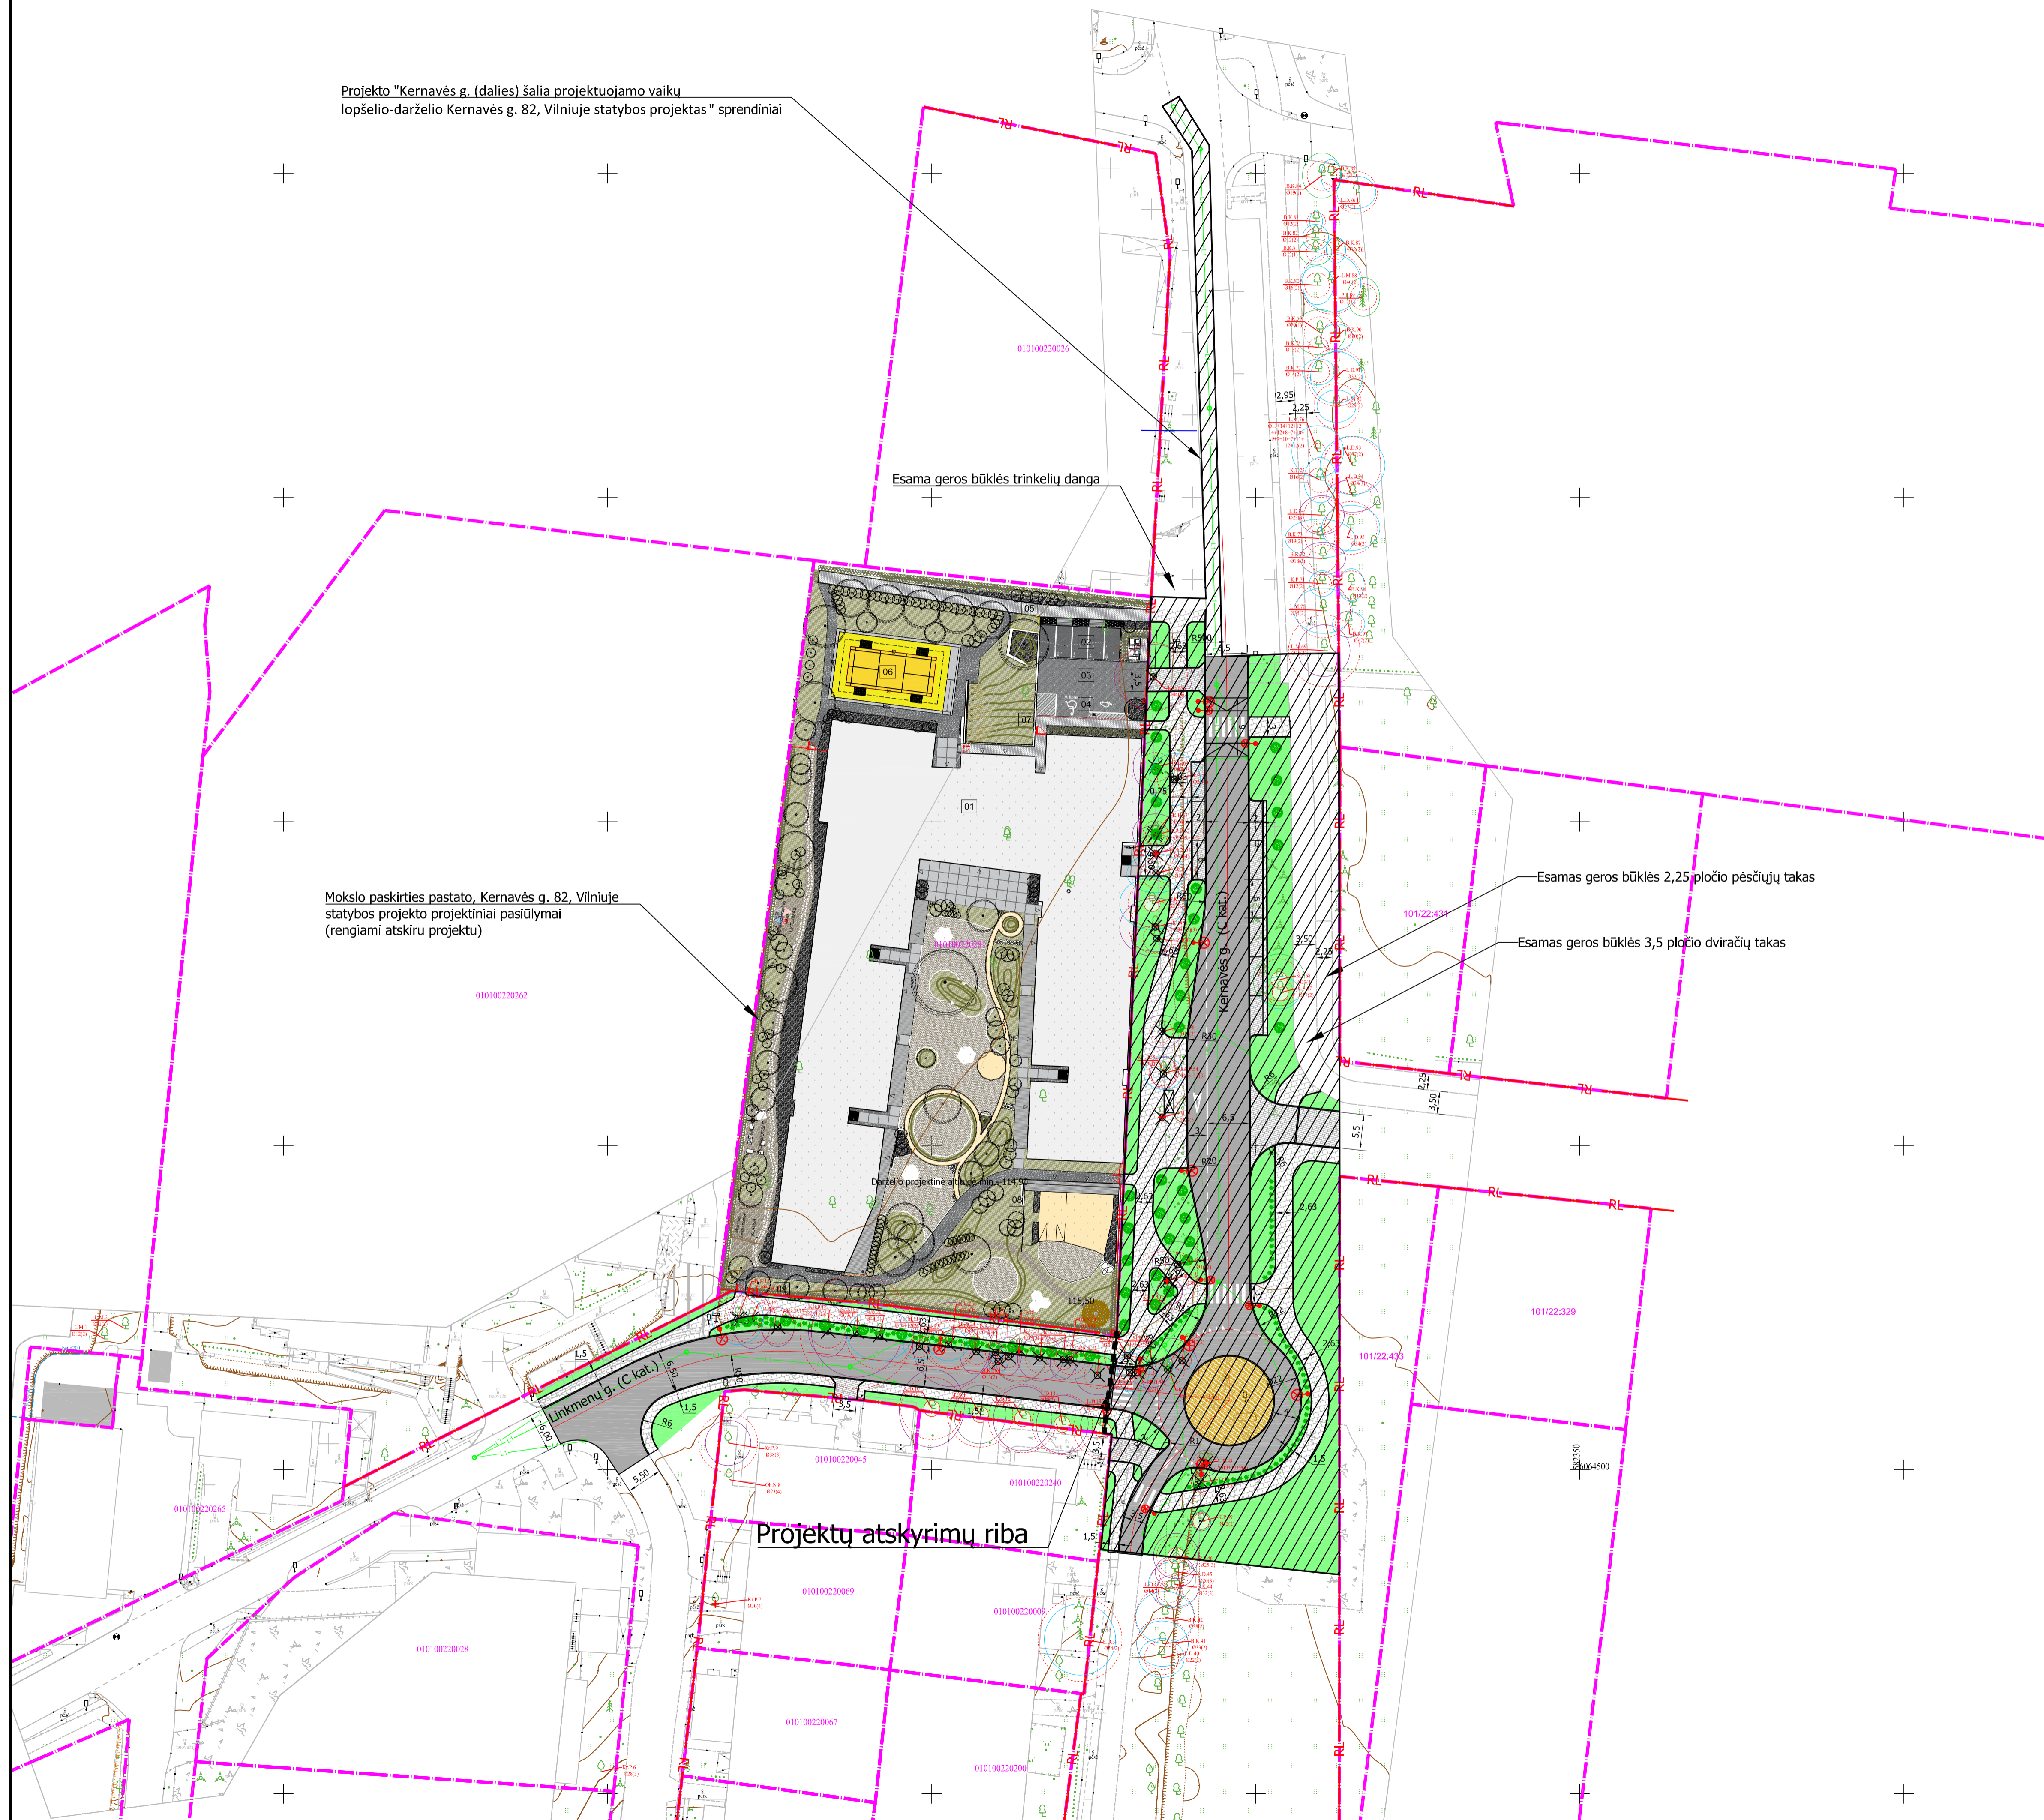
Projekto "Kernavės g. (dalis) šalia projektuojamo vaiku lopšelio-darželio Kernavės g. 82, Vilniuje statybos projektas" sprendiniai
