DAUGIABUČIŲ PASKIRTIES PASTATŲ (DAUGIABUČIŲ PASTATŲ PASKIRTIES GRUPĖ) IEVOS LABUTYTĖS G. 20, VILNIUJE, STATYBOS PROJEKTAS.  
PROJEKTINIAI PASIŪLYMAI

PRIEDAS P1  
URBANISTINĖ ANALIZĖ

**KVARTALO PERSPEKTYVINIO UŽSTATYMO,  
ERDVINĖS STRUKTŪROS, FUNKCINIŲ,  
VIZUALINIŲ IR ŽALIŲJŲ RYŠIŲ ANALIZĖ**

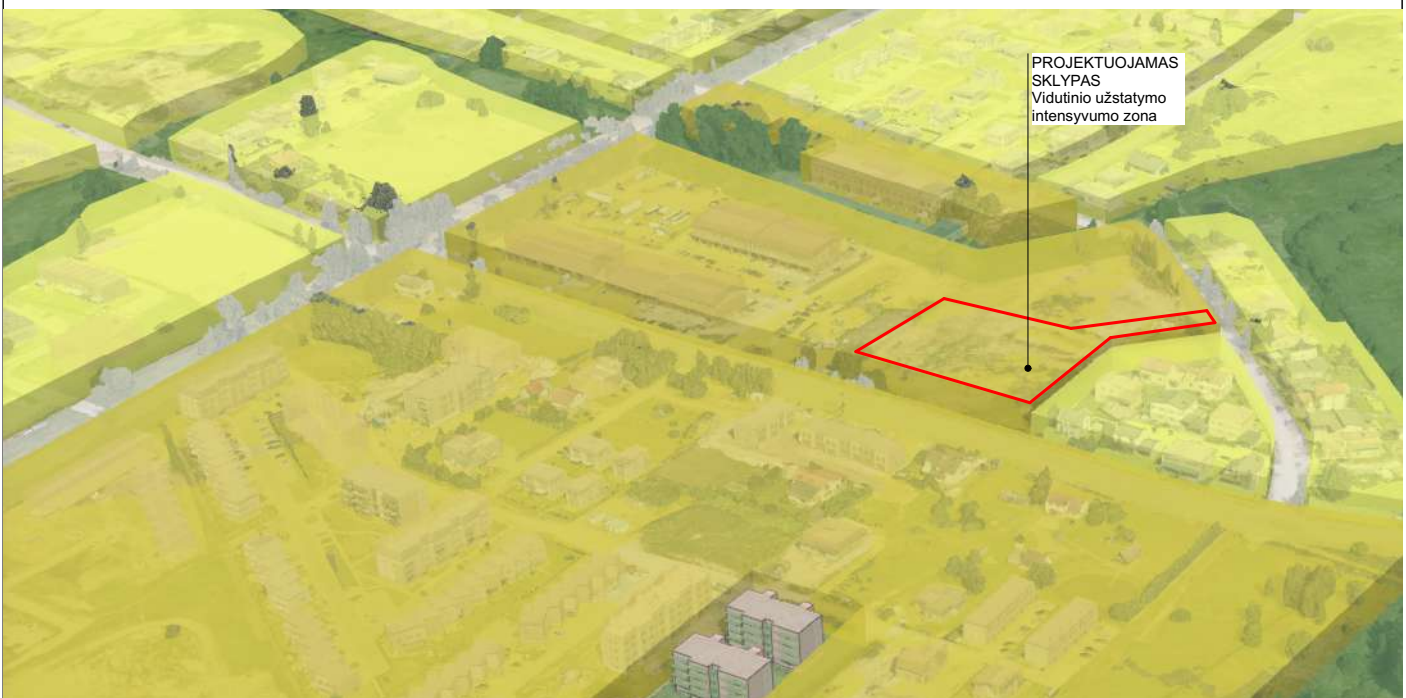
## BENDRASIS PLANAS - PAGAL MAKS. AUKŠTINGUMĄ

Remiantis galiojančio Bendrojo plano sprendiniais ir patvirtintais gretimų sklypų techniniais projektais, analizuojami pastatų tūriai ir jų aukštingumas kvartalo kontekste. Vertinant užstatymą pagal foninį aukštingumą, matyti, kad dalis jau įgyvendintų ar patvirtintų projektų gretimose teritorijose pasižymi kiek didesniu masteliu. Tuo pačiu pažymėtina, kad pagal maksimalų leistiną aukštingumą kvartale Bendrojo plano sprendiniai nėra viršijami.

Didžiausias leistinas pastatų aukštis (metrai) nuo žemės paviršiaus - 16 m

Didžiausias leistinas pastatų aukštis (metrai) nuo žemės paviršiaus - 4 aukštai

Vyraujantis („foninis“) pastatų aukštis (aukštų skaičius) - 3 aukštai

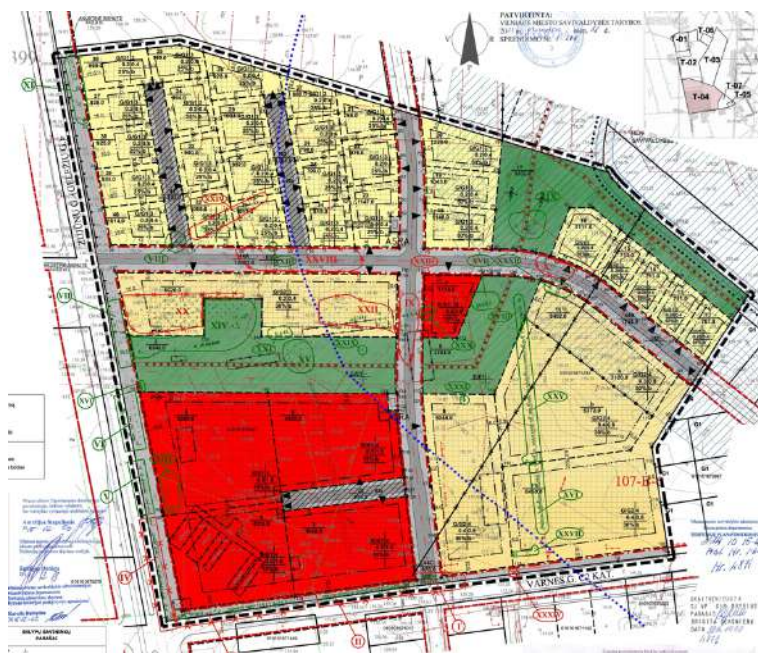
Remiantis patvirtintais detalieisiais planais ir pertvarkymo projektais, teritorijos vystymas vertinamas kompleksiskai, analizuojant tiek projektuojamą sklypą, tiek gretimas teritorijas. Tokia analizė leidžia aiškiai matyti esamą ir planuojamą urbanistinę struktūrą bei užtikrinti nuoseklų ir darnų teritorijų vystymą.

Projektuojamoje teritorijoje siekiama suformuoti vientisą urbanistinį kvartalą, kuris tampa jungiamąja grandimi tarp mažo mastelio gyvenamosios aplinkos ir intensyvesnio miesto užstatymo. Kvartalo urbanistinė struktūra "Sklypų Zujūnų g. 8 ir Plytinės k., (kad.Nr. 0101/0167:437, 0101/0167:1233) detaliojo plano" (valstybinio registro Nr.77879) sprendiniais formuojama „urbanistinės kalvos“ principu - užstatymo intensyvumas ir pastatų aukštingumas didėja palaipsniui, pereinant nuo žemesnio, mažo mastelio gyvenamųjų namų užstatymo prie aukštesnių daugiabučių ir komercinės paskirties pastatų. Toks sprendinys leidžia užtikrinti harmoningą perėjimą tarp skirtingo pobūdžio teritorijų, išlaikyti vizualinį ir funkcinį integralumą bei sudaryti prielaidas subalansuotai gyvenamajai, komercinei ir viešųjų erdvių plėtrai.

"Sklypų Zujūnų g. 8 ir Plytinės k., (kad.Nr. 0101/0167:437, 0101/0167:1233) detaliojo plano" (valstybinio registro Nr.77879) sprendiniai

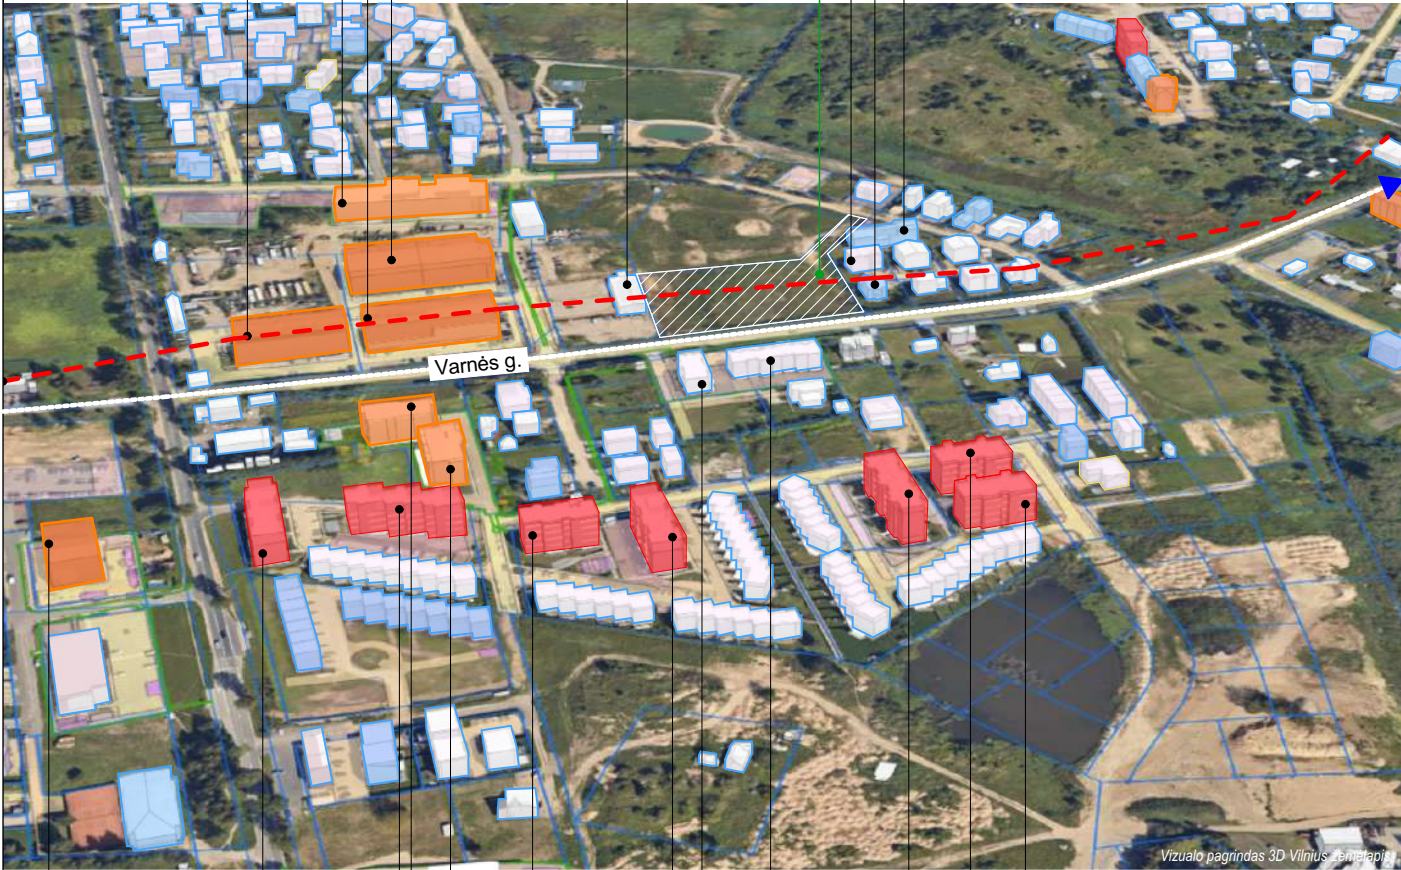
KVARTALO ERDVINĖS STRUKTŪROS ANALIZĖ

**Projektuojamas sklypas**  
2 aukštų -163,67 (6,97m)  
3 aukštų -166,73(10,03m)  
3 aukštų+ antstatas -169,65 (12,95m)  
Pastaba: 13,8 m (alt. 170,6) aukštis yra tik nedidelė pastato fragmento dalis, ties lifto šachtos dalimi

Pateiktoje schemoje atlikta teritorijos užstatymo aukštingumo analizė, siekiant įvertinti projekto sklypo urbanistinį kontekstą ir nustatyti tinkamą aplinkos mastelį. Schemoje pateikti duomenys leidžia aiškiai matyti aplinkinių pastatų aukštingumą ir jų tarpusavio santykį. Analizėje atsiskleidžia aplinkinių pastatų tūrinė struktūra, užstatymo ritmas ir aukštingumo perėjimai, kurie sudaro pagrindą planuojamos teritorijos užstatymo principams.

Greta projektuojamo sklypo esantis gyvenamųjų namų kvartalas pasižymi iki 9,15 m aukštingumu, o kitoje pusėje vystomi komerciniai sklypai, kurių aukštis pagal patvirtintus techninio projekto sprendinius siekia iki 12 m. Atsižvelgiant į šią aplinką, nauji sprendiniai turi būti priderinti prie vyraujančio urbanistinio mastelio, išlaikant darnų santykį su greta vystomomis teritorijomis ir aplinkiniais gyvenamaisiais kvartalais, vengiant ryškių tūrių kontrastų, tačiau formuojant nuosekliai augančios kalvos principą ir taip įsiliejant į urbanistinį audinį.

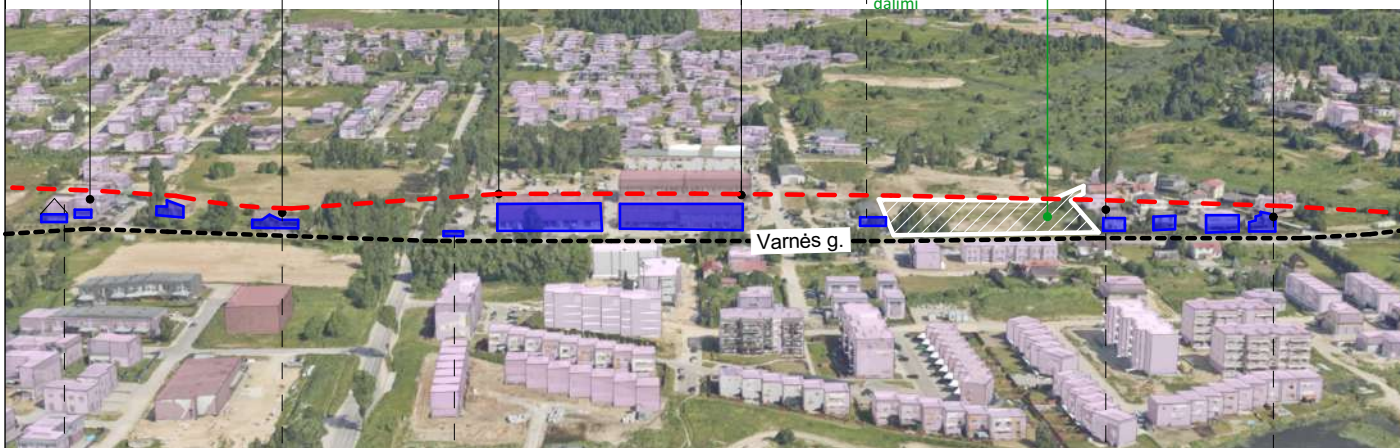
Aplinkinio užstatymo ritmas ir aukštingumo pokyčiai parodo, kad Varnės g. išklotinė pasižymi pereinamojo pobūdžio urbanistine struktūra – nuo žemesnių individualių namų link didesnių pastatų ir naujai vystomų objektų. Gatvės išklotinėje matomi ryškūs tūrių kontrastai. Projektuojamas daugiabutis taps tarpine jungtimi, kuri apjungs skirtingus užstatymo tipus ir padės sukurti darnesnę gatvės siluetą bei nuoseklesnę urbanistinę struktūrą.

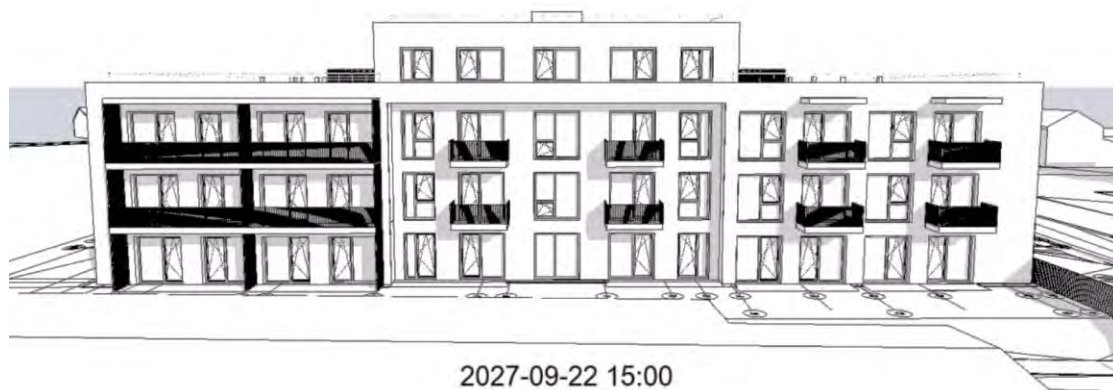
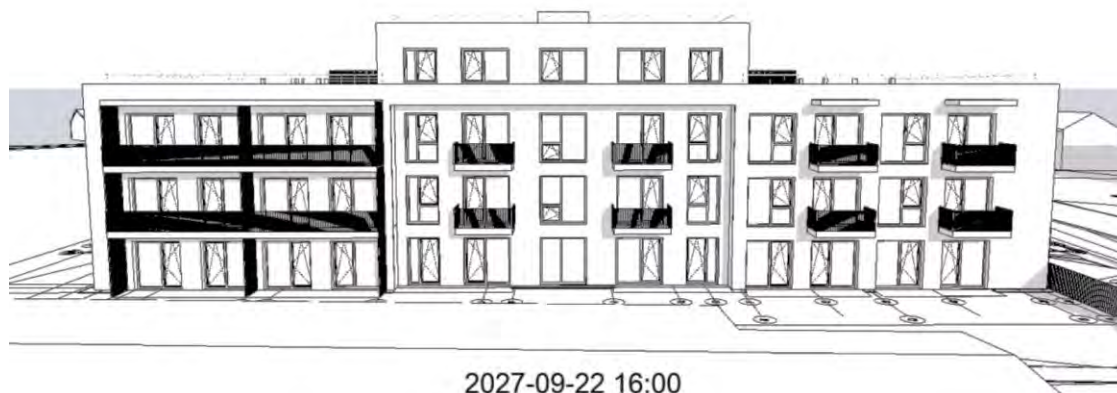
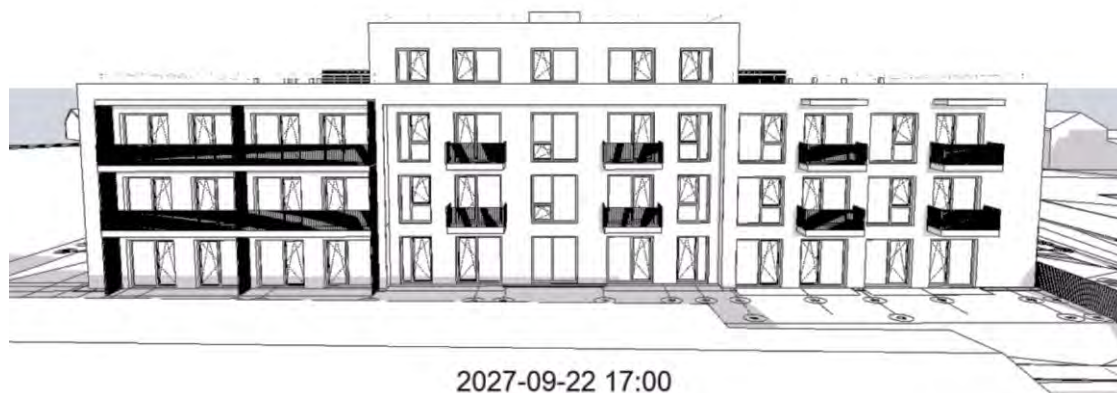
# 1 PASTATAS – VAKARAI – RUGSĖJIS 22d.

IŠVADA: *insoliacijos laikas ne trumpesnis kaip 2 valandos* – UŽTIKRINAMA

213. Kiekviename 1–3 kambarių bute turi būti bent vienas, 4 ir daugiau kambarių bute – bent 2 gyvenamieji kambariai, kuriuose bendras insoliacijos laikas lygiadieniais (03. 22 ir 09. 22) – ne trumpesnis kaip 2 valandos. Miestų senamiesčių teritorijose, tankiai užstatytuose miestų centruose ir kitose miestų dalyse, kur yra istoriškai susiklostęs perimetris užstatymas, bendras insoliacijos laikas turi būti ne trumpesnis kaip 1,5 valandos.

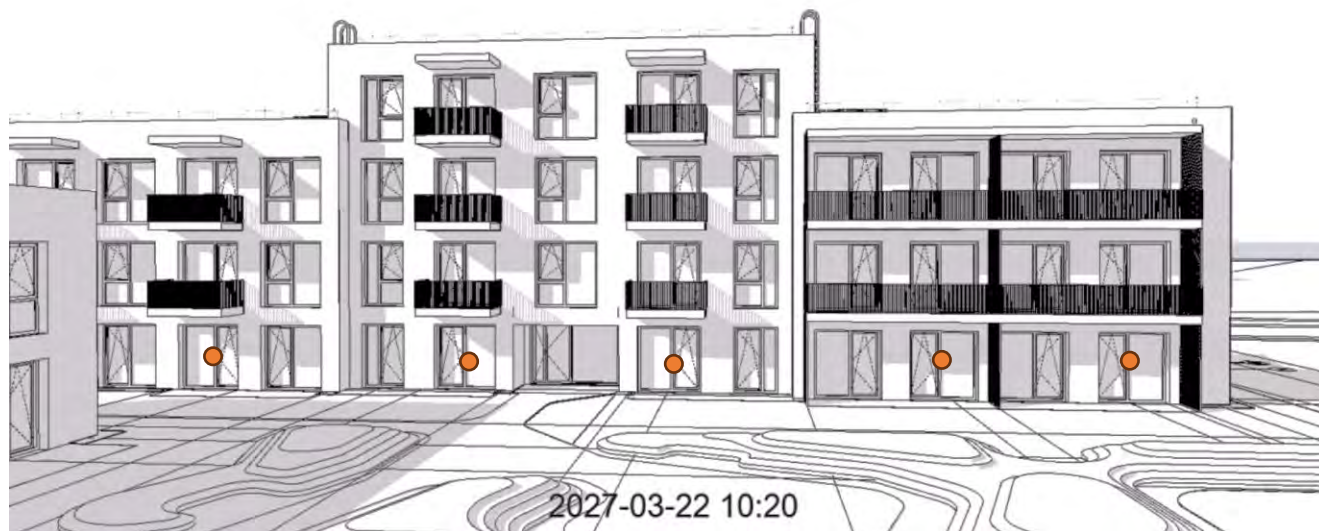
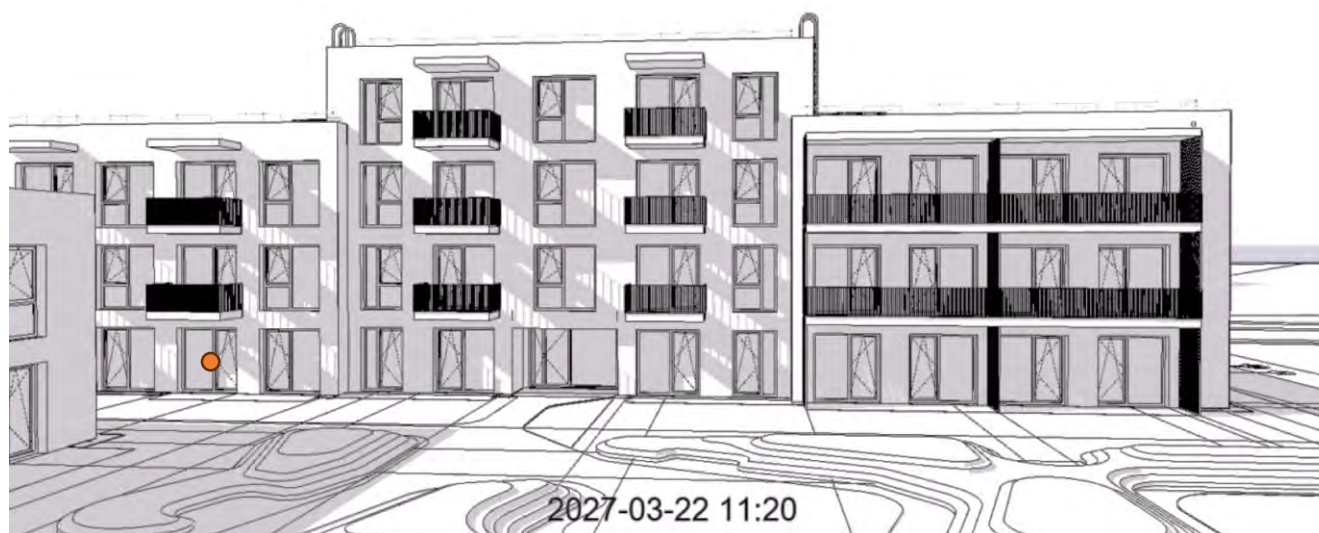
IŠVADA: insoliacijos laikas ne trumpesnis kaip 2 valandos - UŽTIKRINAMA

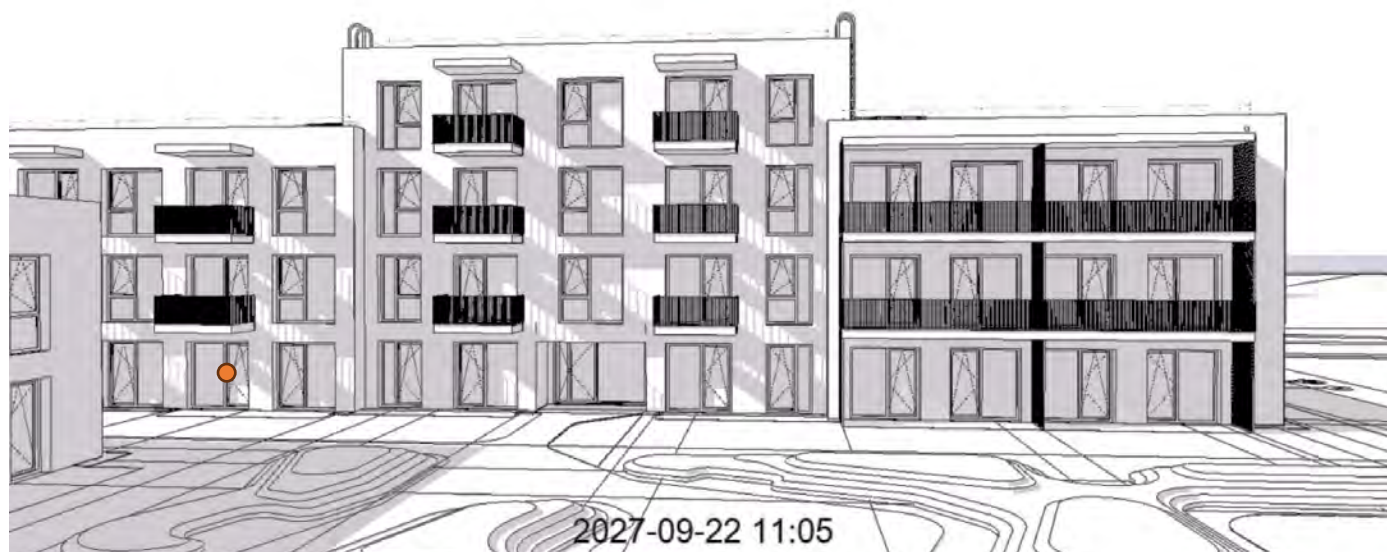
IŠVADA: insoliacijos laikas ne trumpesnis kaip 2 valandos - UŽTIKRINAMA

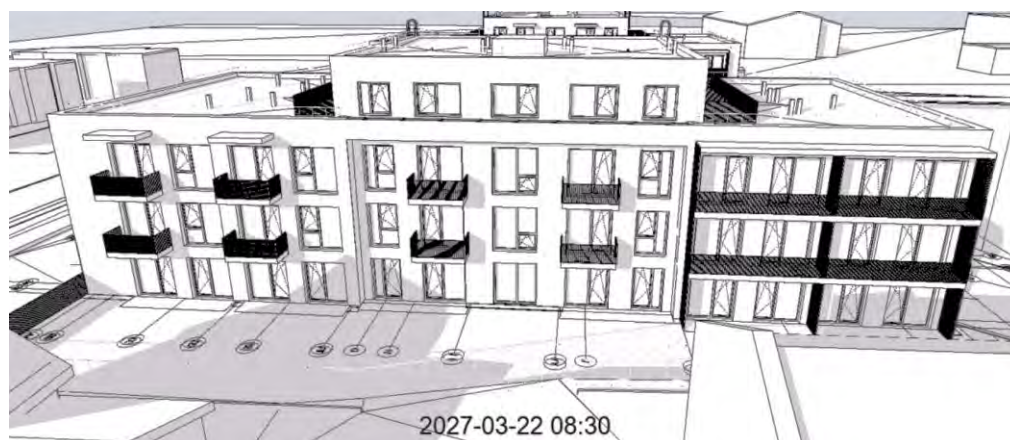
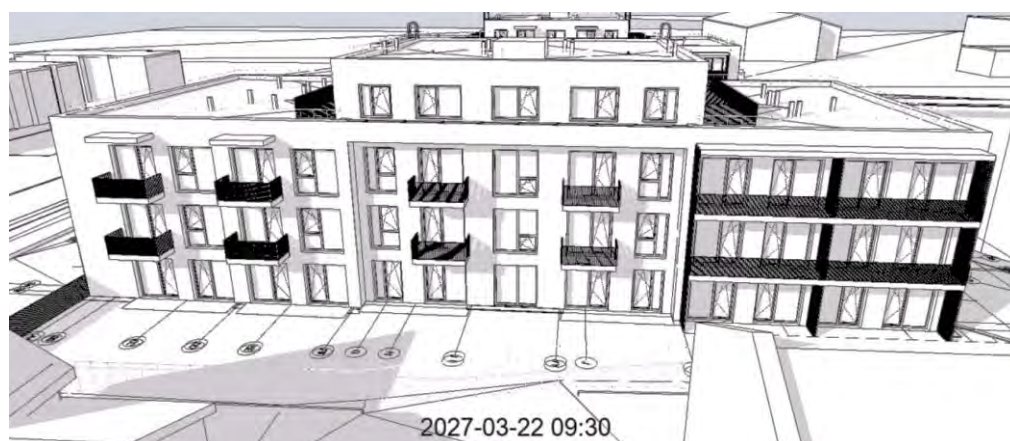
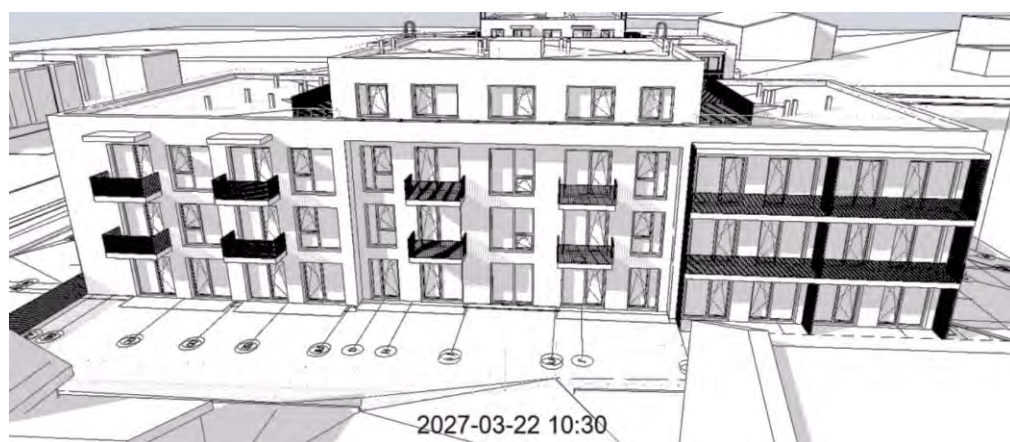
## 2 PASTATAS – RYTAI – KOVAS 22d.

IŠVADA: insoliacijos laikas ne trumpesnis kaip 2 valandos – UŽTIKRINAMA

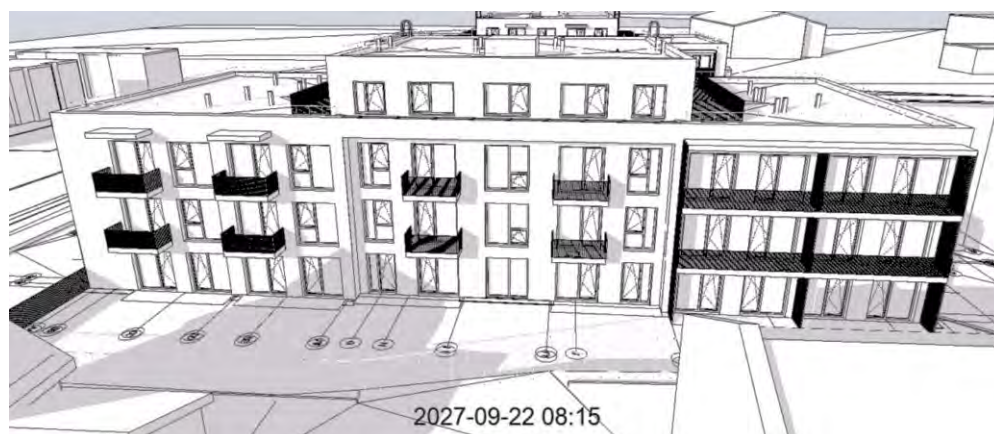
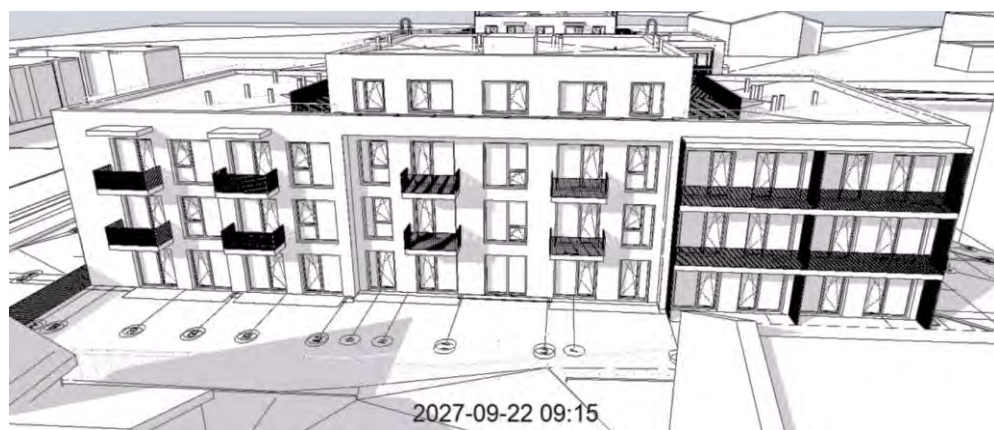
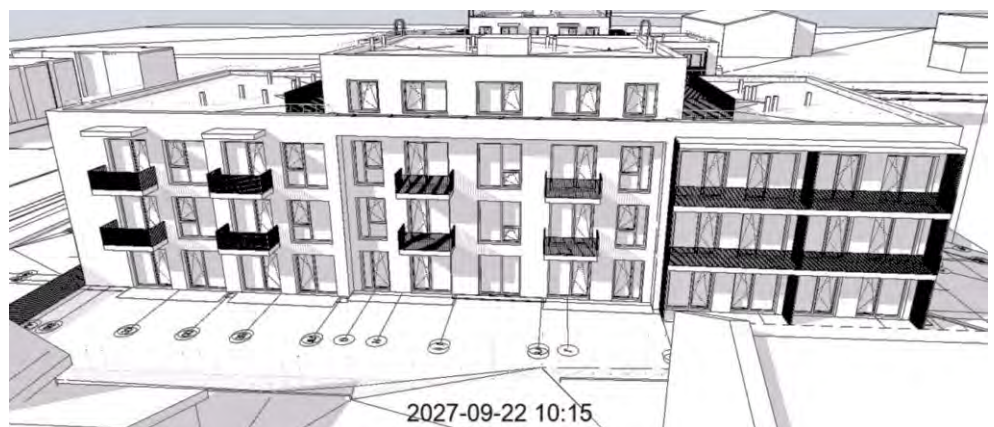
## 2 PASTATAS – RYTAI – RUGSĖJIS 22d.

IŠVADA: insoliacijos laikas ne trumpesnis kaip 2 valandos - UŽTIKRINAMA

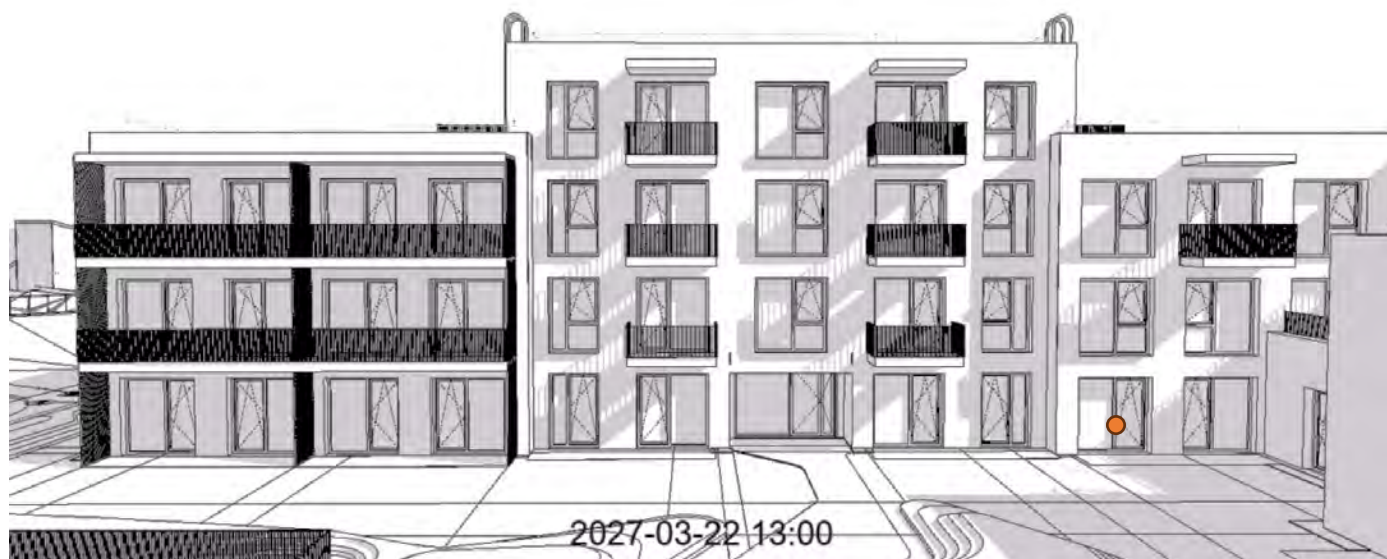
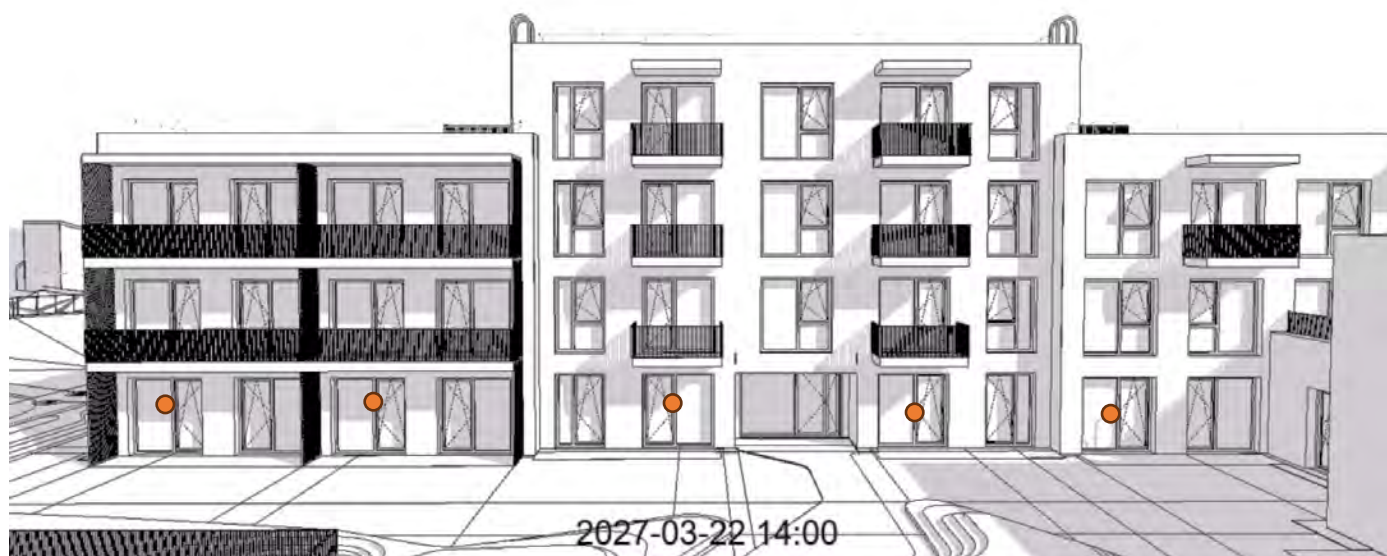
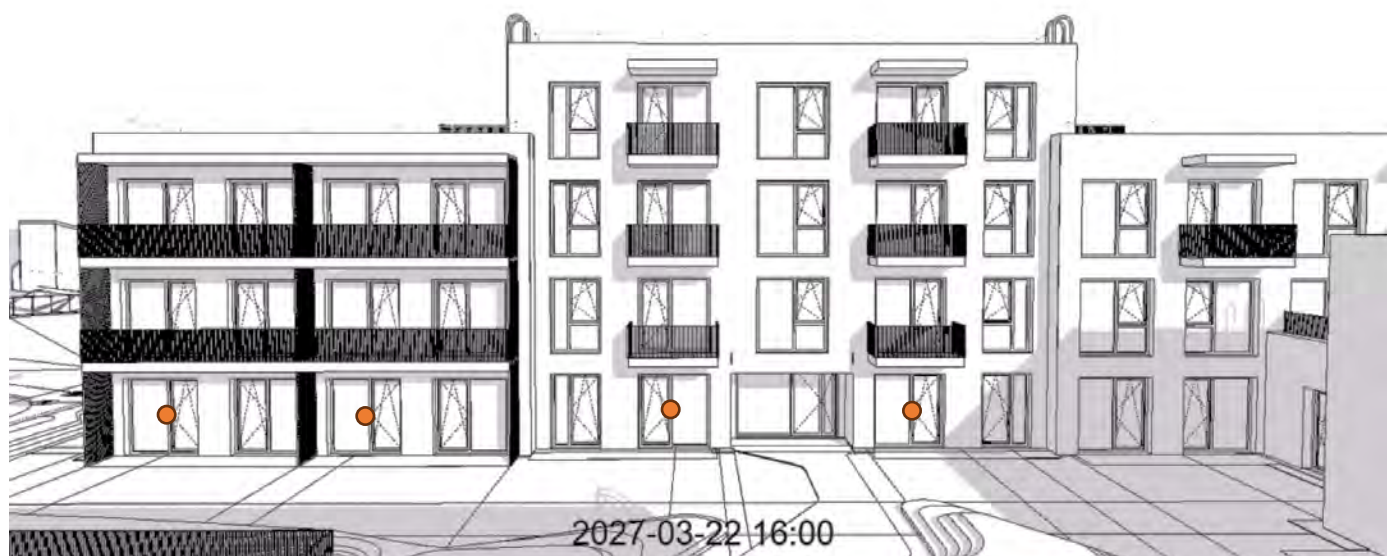
## 2 PASTATAS – VAKARAI – KOVAS 22d.

IŠVADA: insoliacijos laikas ne trumpesnis kaip 2 valandos - UŽTIKRINAMA

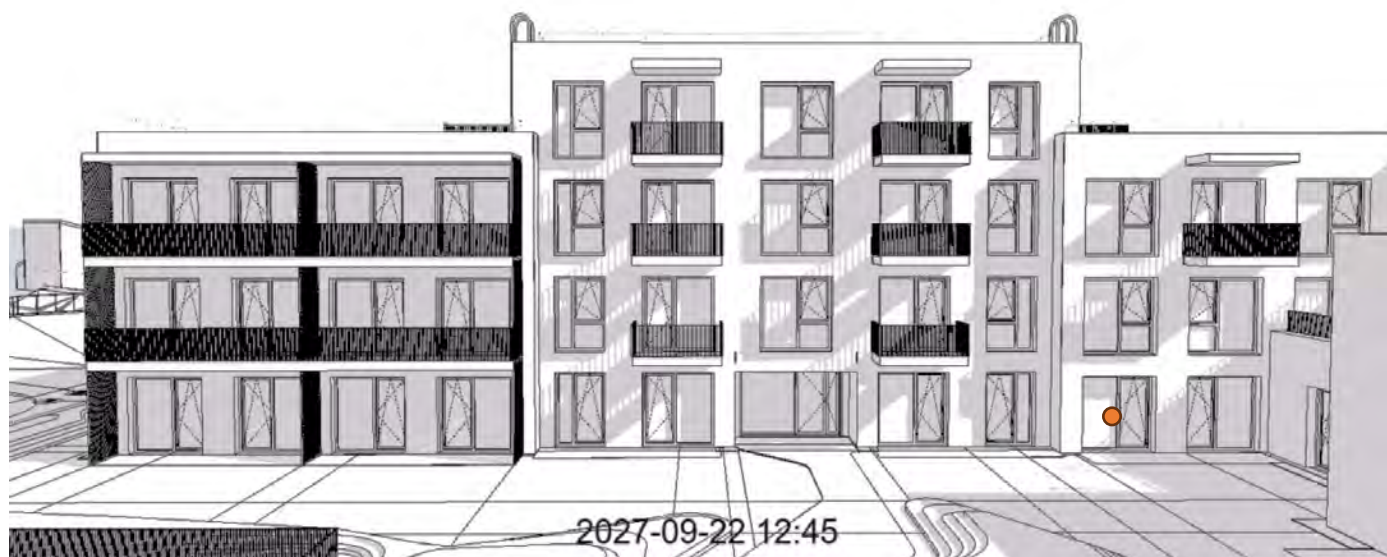
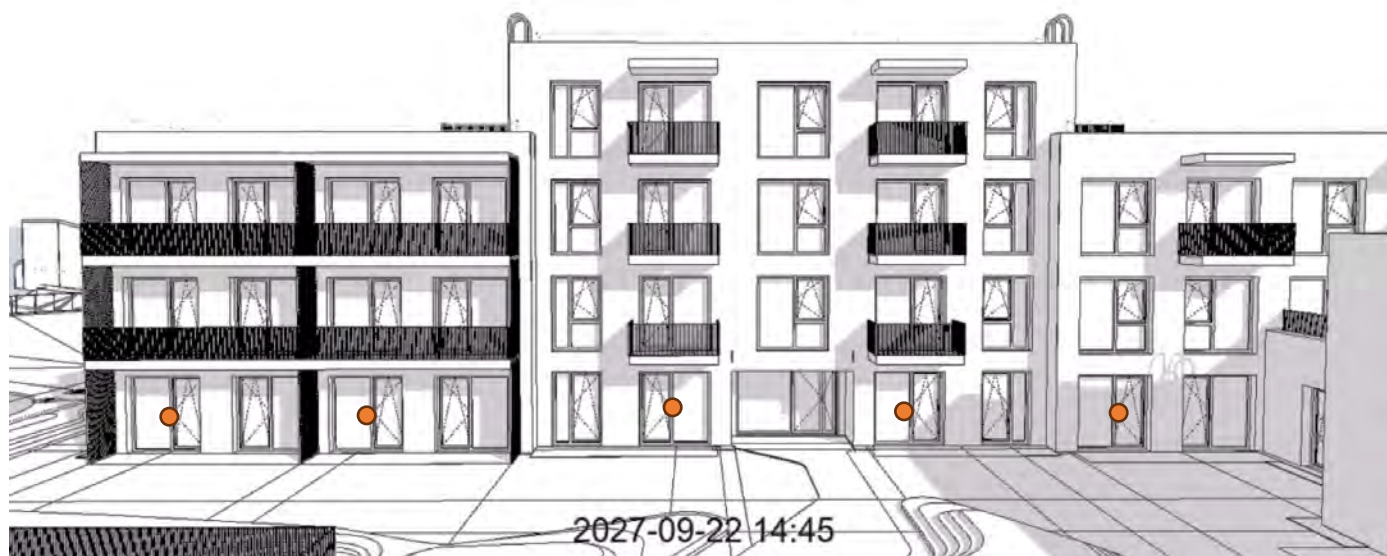
## 2 PASTATAS – VAKARAI – RUGSĖJIS 22d.

IŠVADA: insoliacijos laikas ne trumpesnis kaip 2 valandos - UŽTIKRINAMA

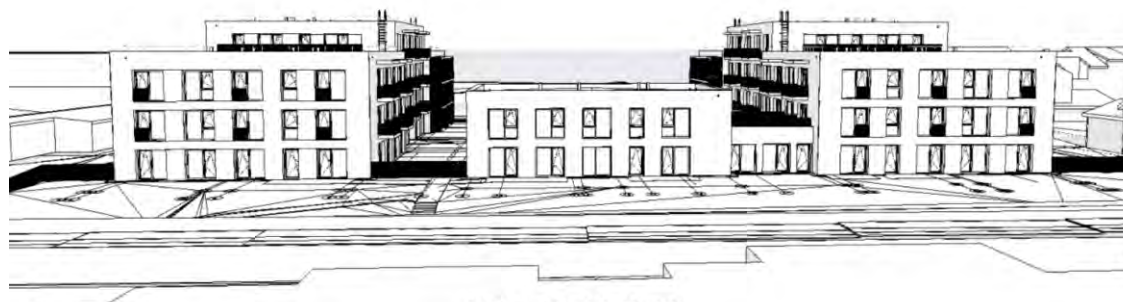
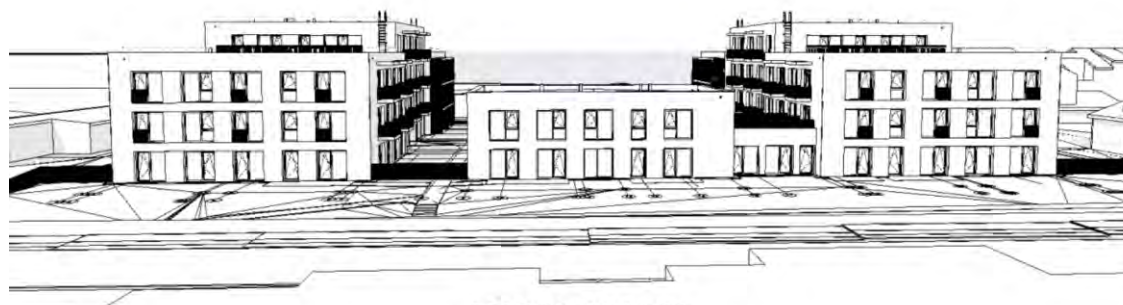
IŠVADA: insoliacijos laikas ne trumpesnis kaip 2 valandos - UŽTIKRINAMA

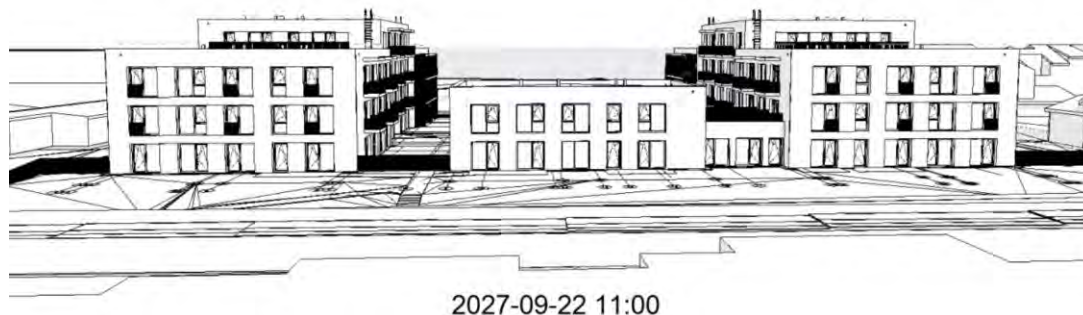
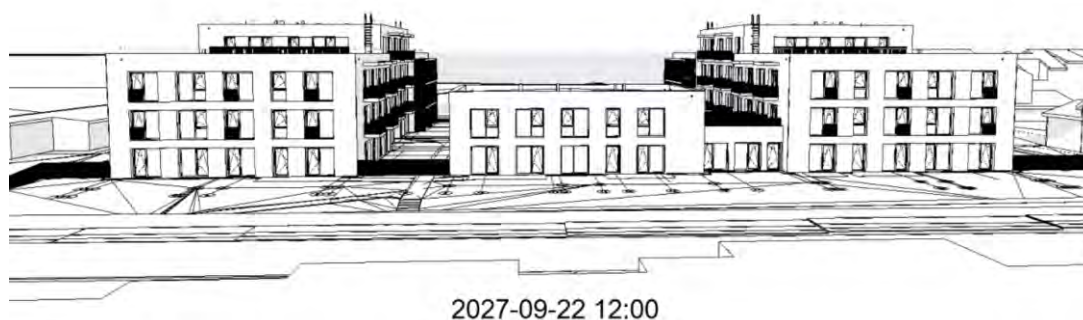
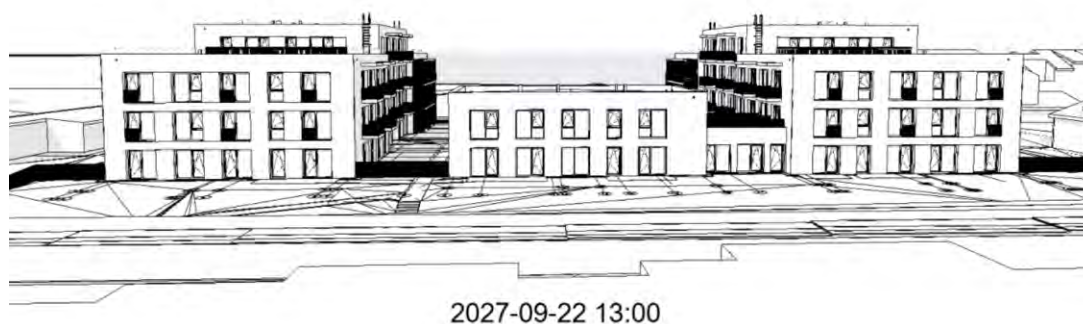
# 1/2 PASTATAS – PIETŪS – RUGSĖJIS 22d.

IŠVADA: *insoliacijos laikas ne trumpesnis kaip 2 valandos* - UŽTIKRINAMA

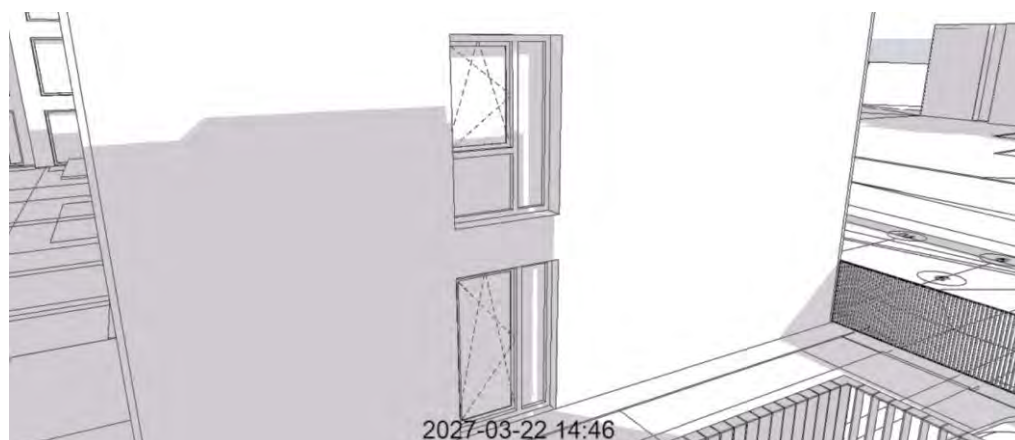
## 2 PASTATAS – B2 KORPUSO DALIS – KOVAS 22d.

IŠVADA: *insoliacijos laikas ne trumpesnis kaip 2 valandos* – UŽTIKRINAMA

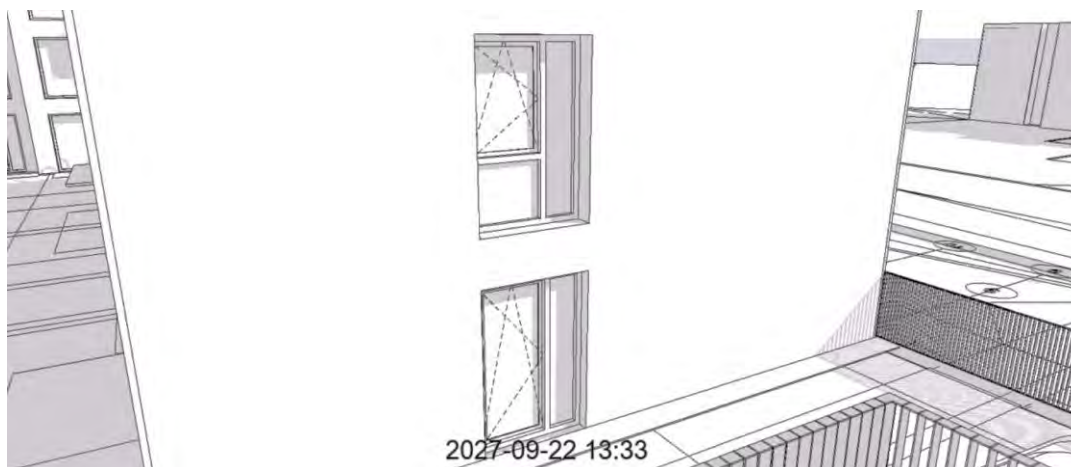
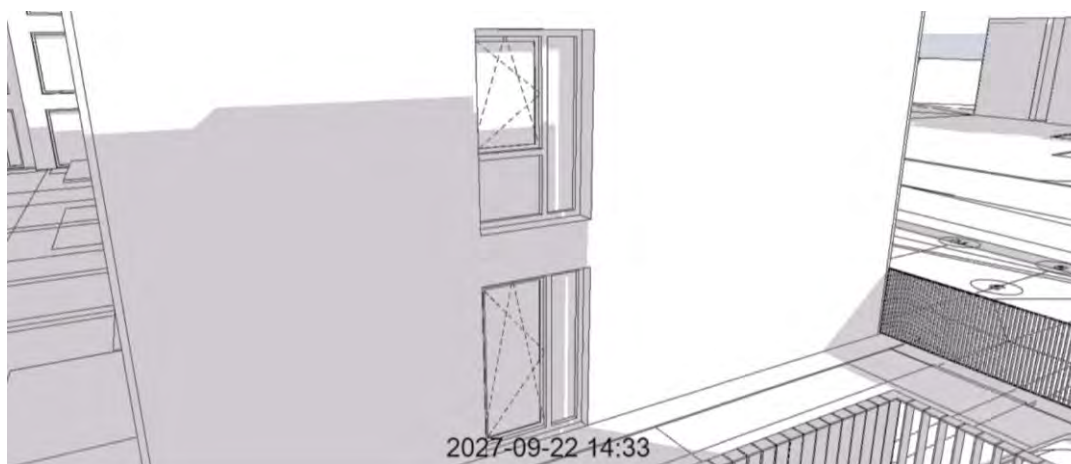
## 2 PASTATAS – B2 KORPUSO DALIS – RUGSĖJIS 22d.

IŠVADA: *insoliacijos laikas ne trumpesnis kaip 2 valandos* - UŽTIKRINAMA

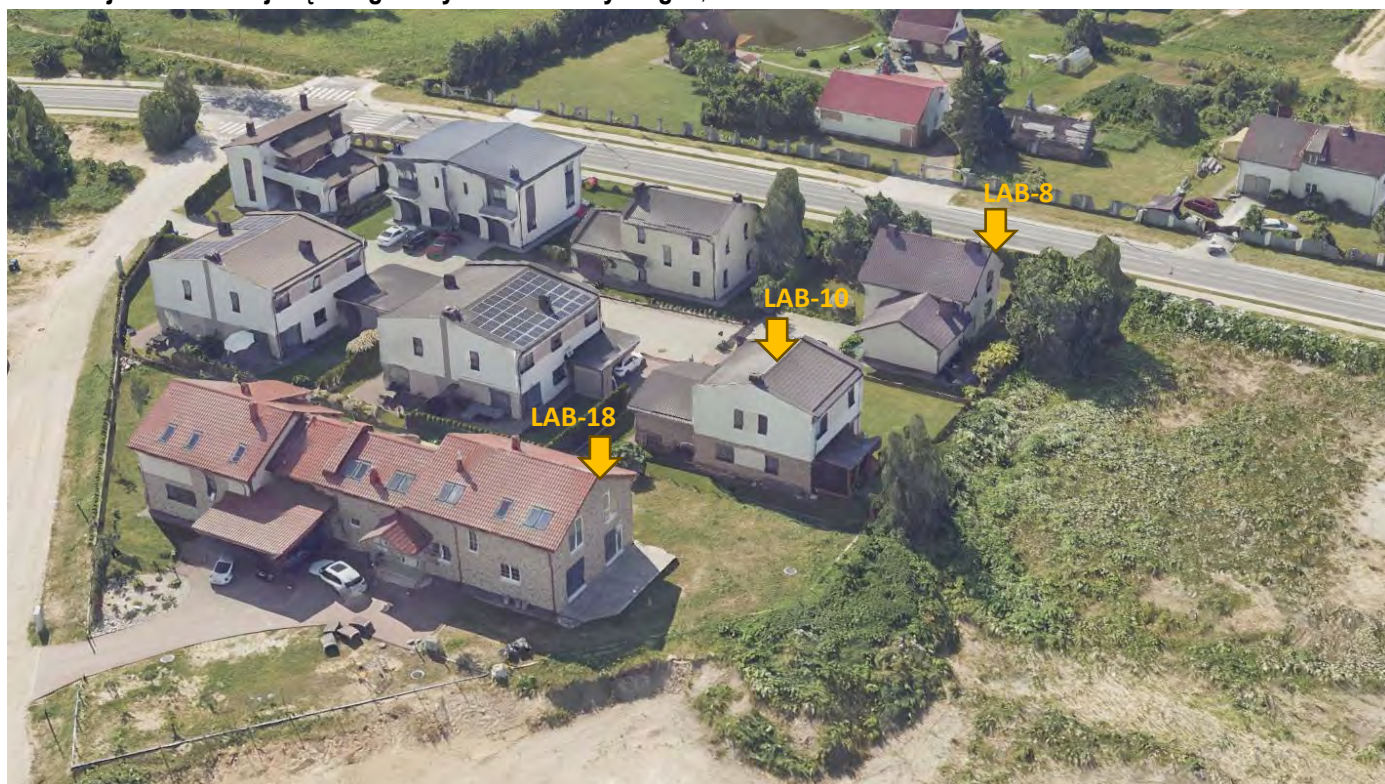
# LABUTYTĖS G. KOVO 22d. (vakarinis fasadas)

Analizuojama insoliacijos įtaka gretimybėms I.Labutyтės g. 8, 10 ir 18

I.Labutyтės g. 8, 10, 18 – kovo 22 d. 11:05 val. vakariniai gyvenamųjų namų fasadai yra savo šešėlyje.

I.Labutytės g. 8 Kovo mėn. nuo 12:40 val. iki 15:40 val. vakariniai namo fasadai gauna tiesioginę saulės apšvietą.

I.Labutytės g. 10 Kovo mėn. nuo 12:00 val. iki 15:10 val. vakariniai namo fasadai gauna tiesioginę saulės apšvietą.

I.Labutytės g. 18 Projektuojamas pastatas įtakos insoliacijai neturi

Insoliacijos laikas ne trumpesnis kaip 2,5 valandos – UŽTIKRINAMA

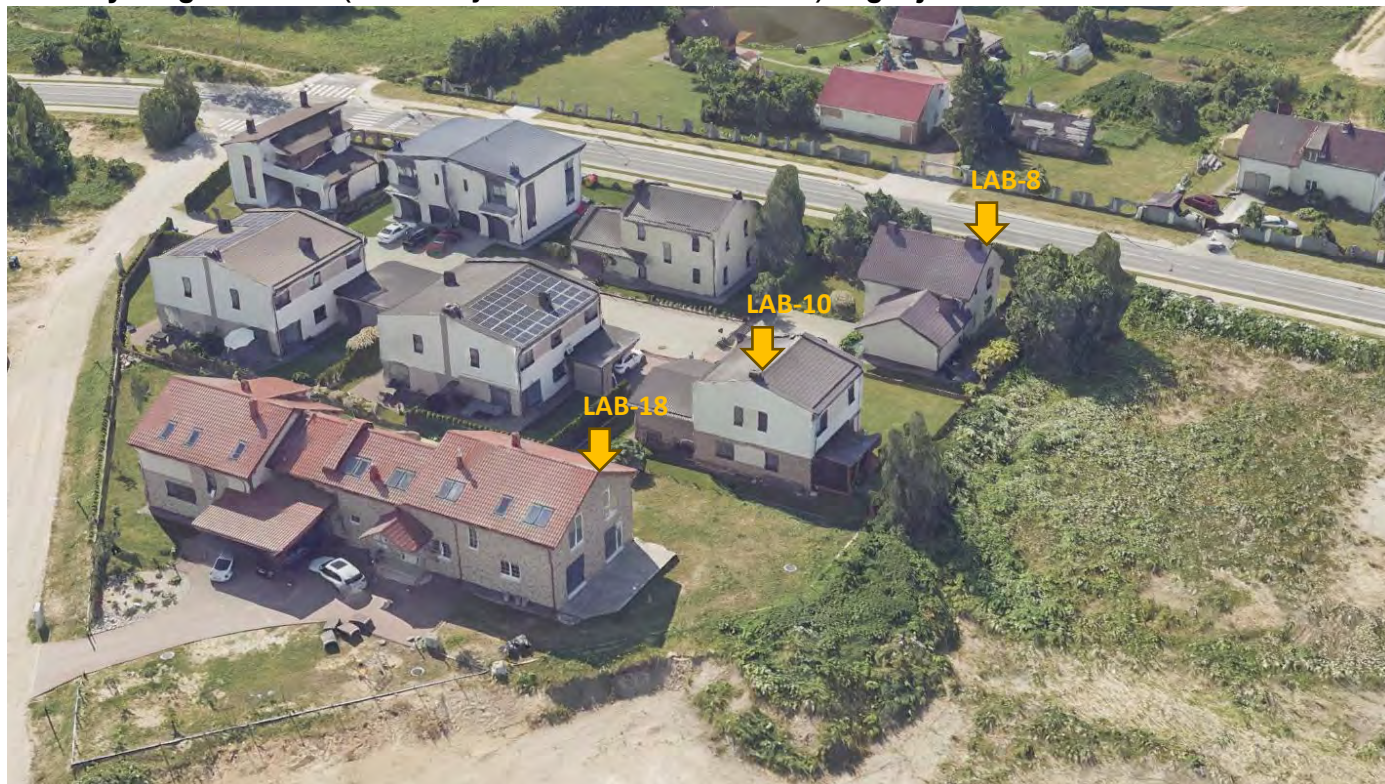
**I.Labutytės g. 8, 10, 18 (analizuojamai vakariniai fasadai) rugsėjo 22 d.**

I.Labutytės g. 8 Rugsėjo mėn. nuo 12:00 val. iki 15:00 val. vakariniai namo fasadai gauna tiesioginę saulės apšvietą.  
 I.Labutytės g. 10 Rugsėjo mėn. nuo 12:00 val. iki 15:00 val vakariniai namo fasadai gauna tiesioginę saulės apšvietą.  
 I.Labutytės g. 18 Projektuojamas pastatas įtakos insoliacijai neturi

Insoliacijos laikas ne trumpesnis kaip 2,5 valandos – UŽTIKRINAMA

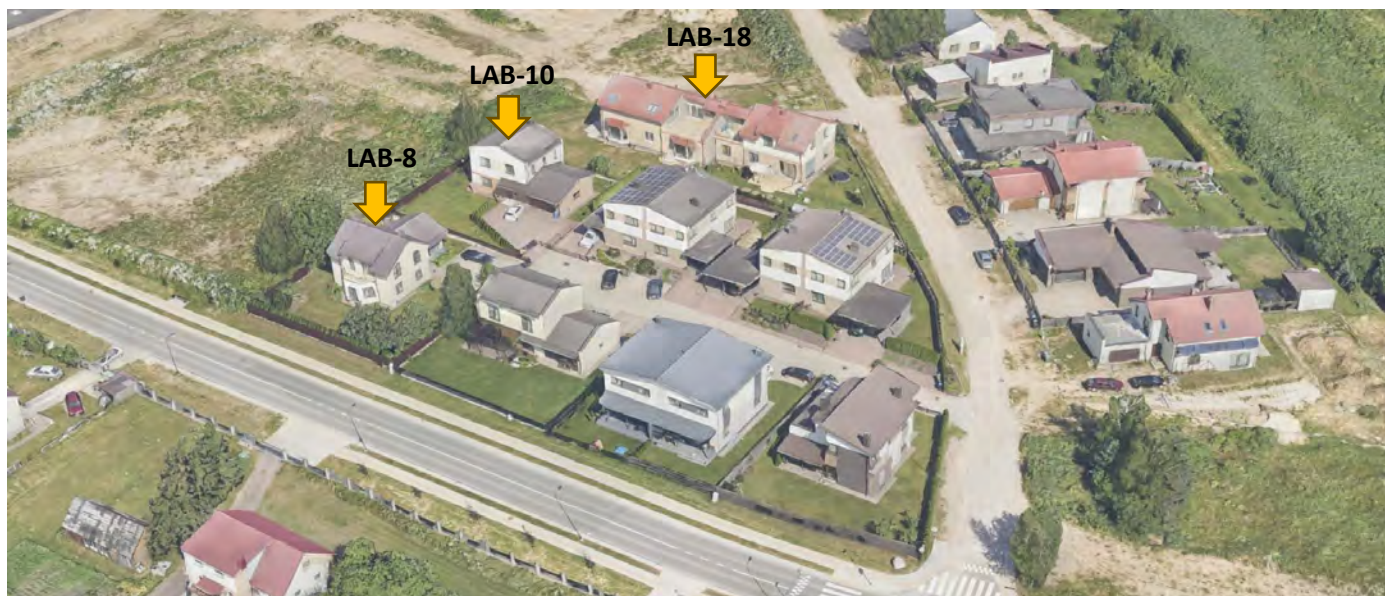
## LABUTYTĖS G. KOVO 22D. (analizuojamas pietinis ir rytinis fasadas)

Analizuojama insoliacijos įtaka gretimybėms I.Labutyтės g. 8, 10 ir 18

I.Labutytės g. 8 – kovo 22 d. nuo 7:40 val. iki 10:40 val. rytinis namo fasadas gauna tiesioginę saulės apšvietą.

I.Labutytės g.10 – kovo 22 d. nuo 7:40val iki 11:40 val. rytinis namo fasadas gauna tiesioginę saulės apšvietą.

I.Labutytės g. 18 – kovo 22 d. nuo 7:40val iki 11:40 val. rytinis namo fasadas gauna tiesioginę saulės apšvietą.

I.Labutytės g. 8, 10, 18 – kovo 22d. nuo 7:40 val. iki 15:40 val. pietiniai gyvenamųjų namų fasadai gauna tiesioginę saulės apšvietą.

Insoliacijos laikas ne trumpesnis kaip 2,5 valandos – UŽTIKRINAMA

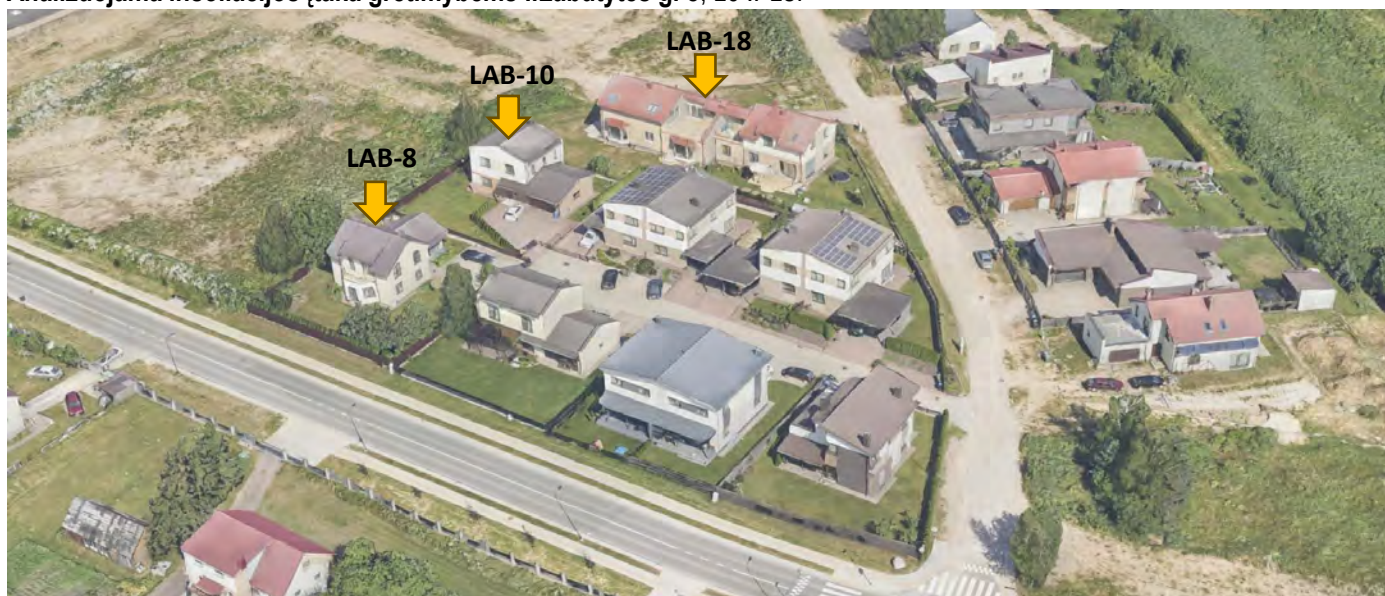
## RUGSĖJO 22 D. (analizuojamas pietinis ir rytinis fasadas)

Analizuojama insoliacijos įtaka gretimybėms I.Labutytės g. 8, 10 ir 18.

**I.Labutytės g. 8** – rugsėjo 22 d. nuo 7:30 val iki 10:30 val. rytinis namo fasadas gauna tiesioginę saulės apšvietą.

**I.Labutytės g. 10** – rugsėjo 22 d. nuo 7:30 val iki 11:30 val. rytinis namo fasadas gauna tiesioginę saulės apšvietą.

**I.Labutytės g. 18** – rugsėjo 22 d. nuo 7:30 val iki 11:30 val. rytinis namo fasadas gauna tiesioginę saulės apšvietą.

I.Labutytės g. 8, 10, 18 – rugsėjo 22 d. nuo 7:30 val. iki 15:30 val. pietiniai gyvenamųjų namų fasadai gauna tiesioginę saulės apšvietą.

Insoliacijos laikas ne trumpesnis kaip 2,5 valandos – UŽTIKRINAMA
