DAUGIABUČIŲ PASKIRTIES PASTATŲ (DAUGIABUČIŲ PASTATŲ PASKIRTIES GRUPĖ) IEVOS LABUTYTĖS G. 20, VILNIUJE, STATYBOS PROJEKTAS.  
PROJEKTINIAI PASIŪLYMAI

PRIEDAS P1  
URBANISTINĖ ANALIZĖ

**KVARTALO PERSPEKTYVINIO UŽSTATYMO,  
ERDVINĖS STRUKTŪROS, FUNKCINIŲ,  
VIZUALINIŲ IR ŽALIŲJŲ RYŠIŲ ANALIZĖ**

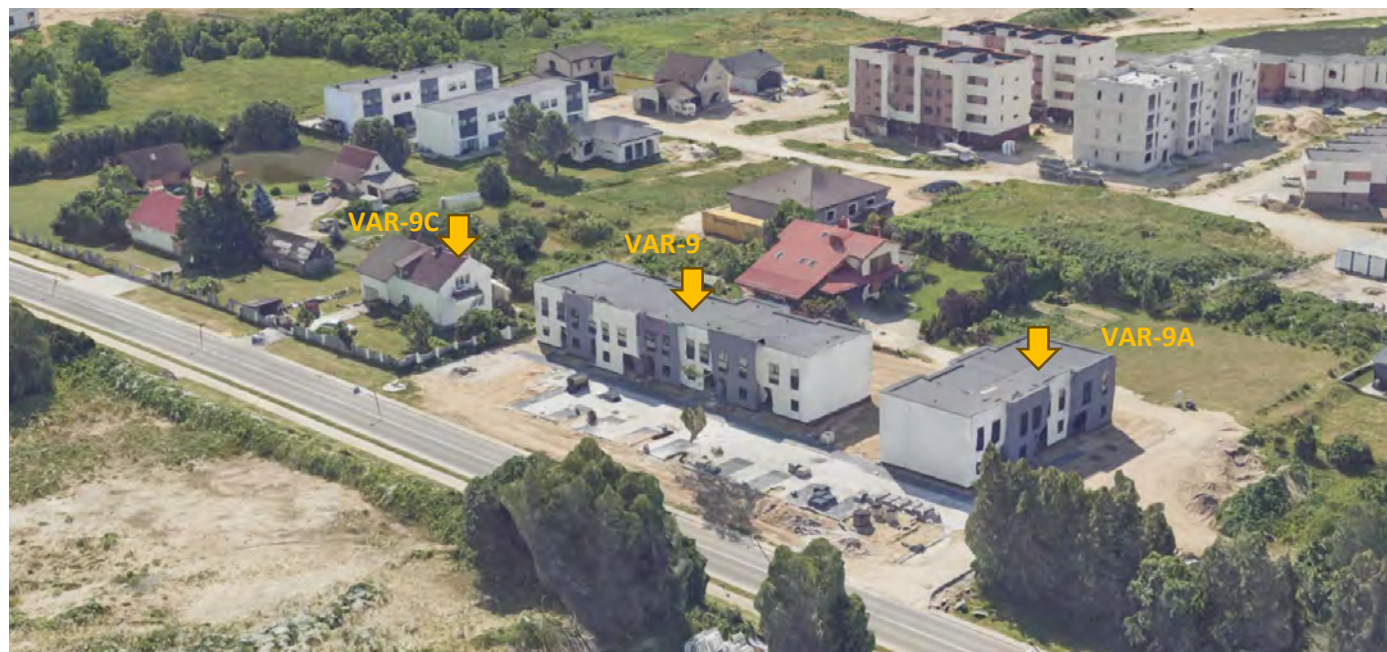
# VARNĖS G. KOVO 22d. (analizuojamas šiaurinis fasadas)

Analizuojama insoliacijos įtaka gretimybėms Varnės g. 9C, 9 ir 9A

### IŠVADA:

Gretimybės, esančios Varnės g. 9C, 9, 9A (iš vakarinės fasado pusės) kovo 22d. patenka tik į savo pastatų metamus šešėlius.  
Projektuojamas pastatas įtakos insoliacijos sąlygoms neturi.

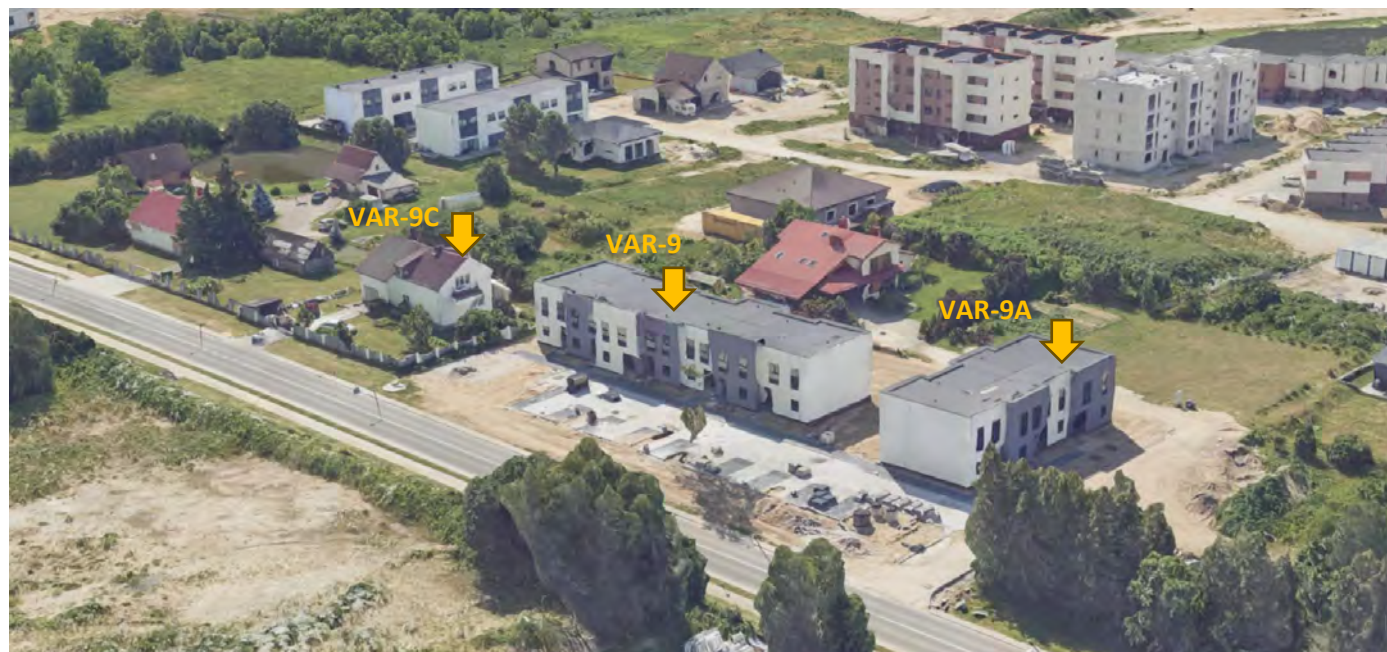
# VARNĖS G. RUGSĖJO 22d. (analizuojamas šiaurinis fasadas)

Analizuojama insoliacijos įtaka gretimybėms Varnės g. 9C, 9 ir 9A

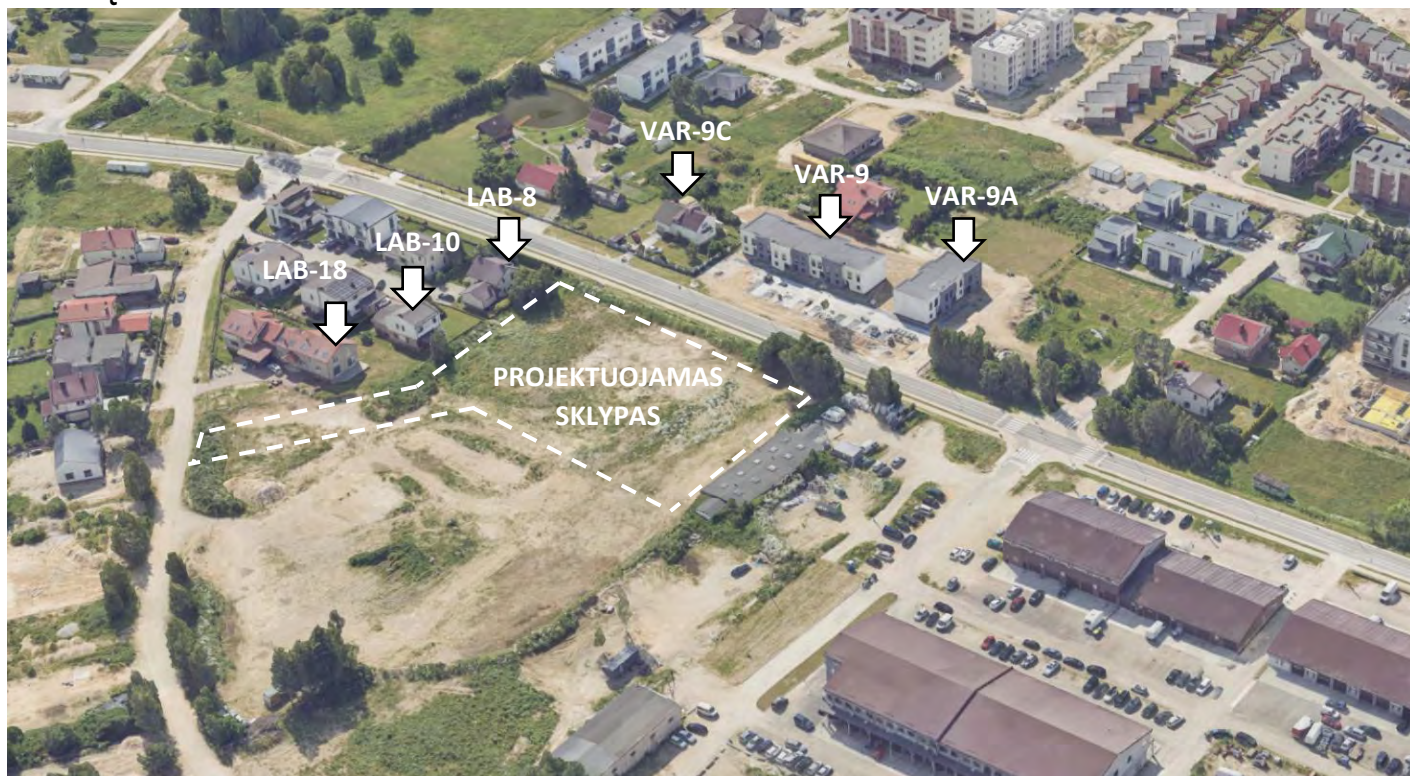
## IŠVADŲ APIBENDRINIMAS:

I. **Labutytės g. 8** individualaus gyvenamojo namo pietinio, rytinio ir vakarinio fasadų insoliacijos laikas ne trumpesnis kaip 2,5 val. Galima daryti išvadą, kad ne mažiau kaip dviejuose namo kambariuose insoliacijos trukmė užtikrinama ne trumpesnė kaip 2,5 valandos.

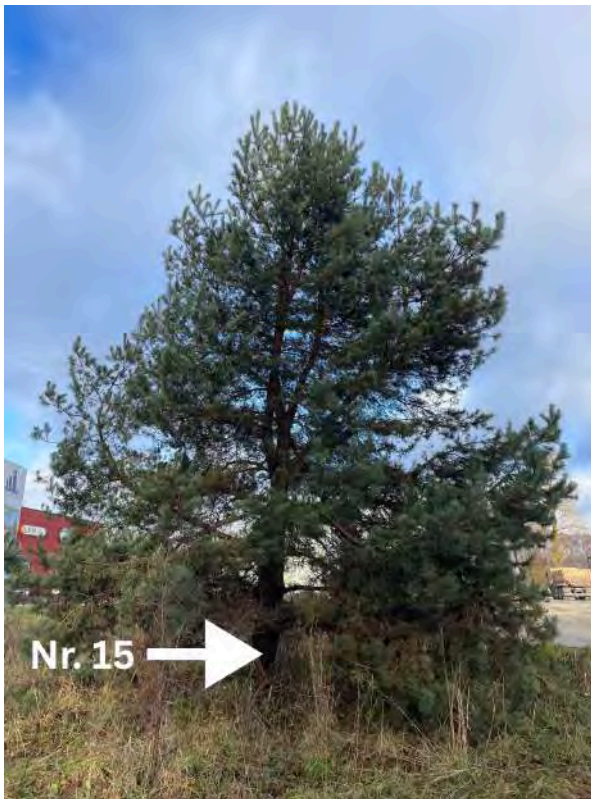
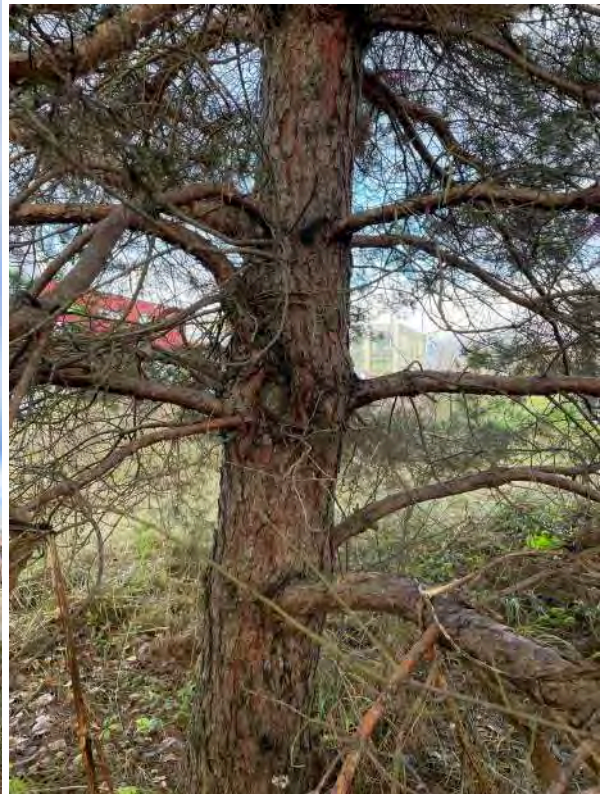
**Paprastoji pušis (Nr. 15 plane)** - medžiui yra išlūžus stambi šaka.

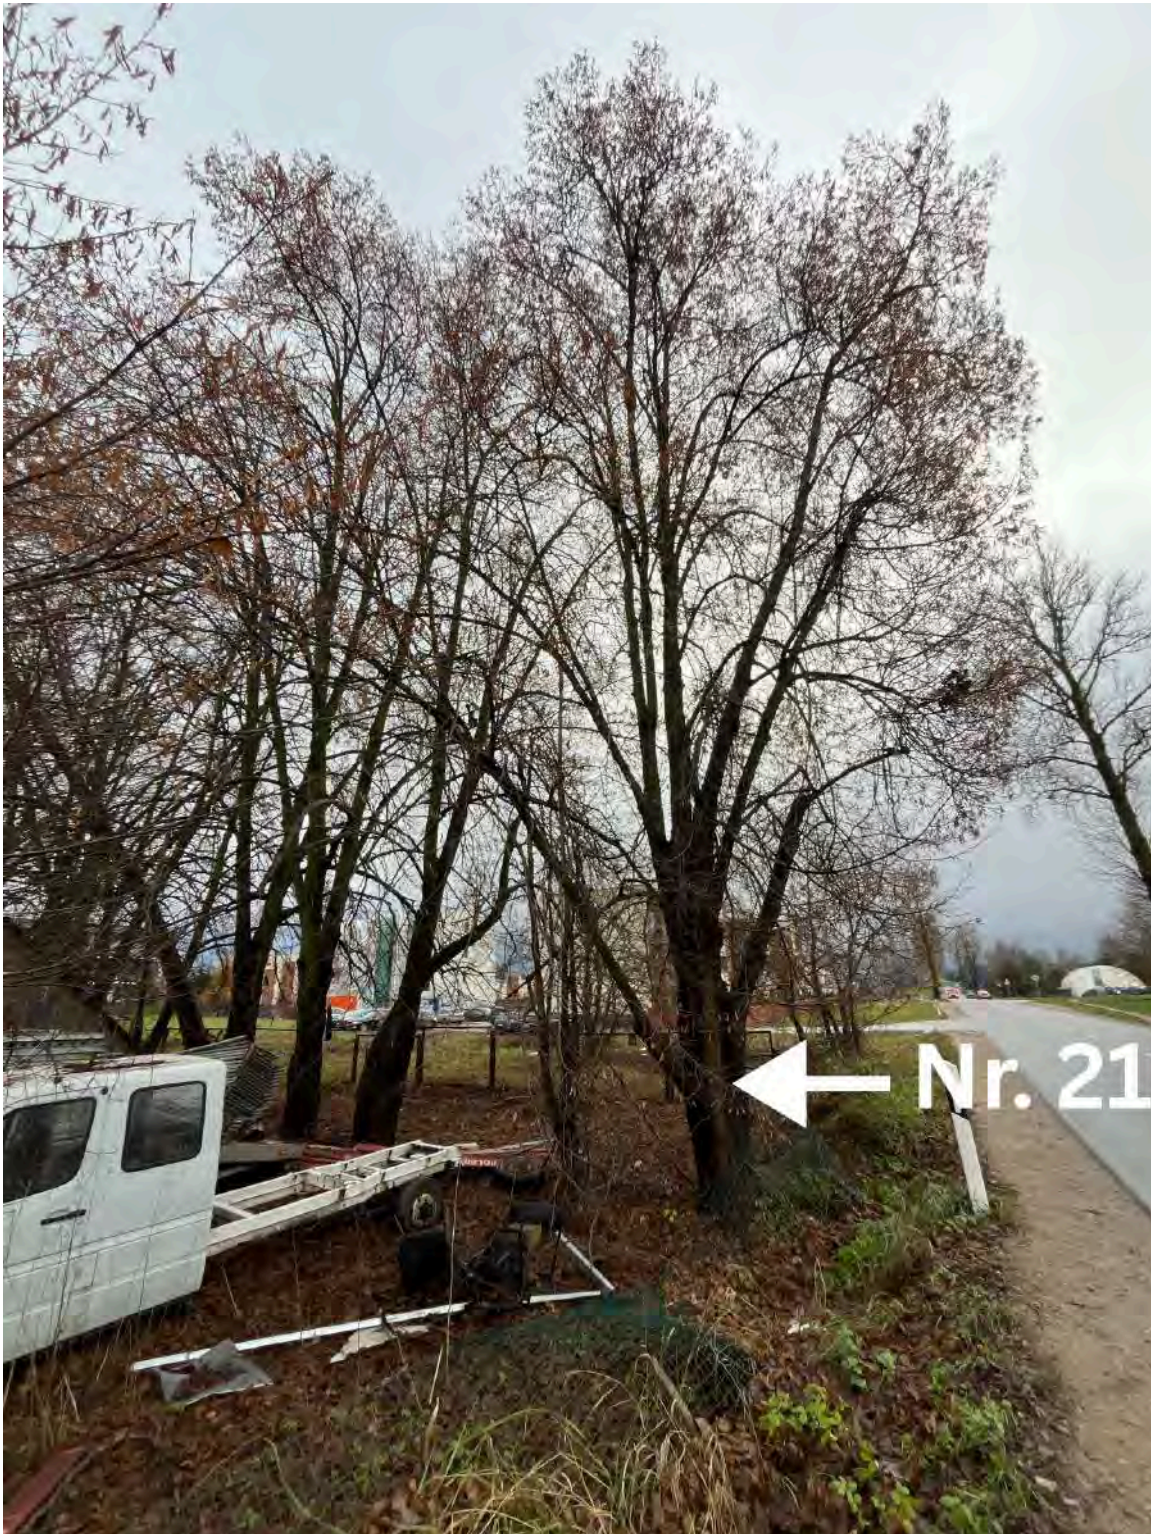
**Didžialapė liepa (Nr. 21 plane)** - pašalinta viena viršūnė, neužaugę senų genėjimų pjūviai. Vidutinis kiekis sausų šakų.  
Rekomenduojamas lajos priežiūros genėjimas.

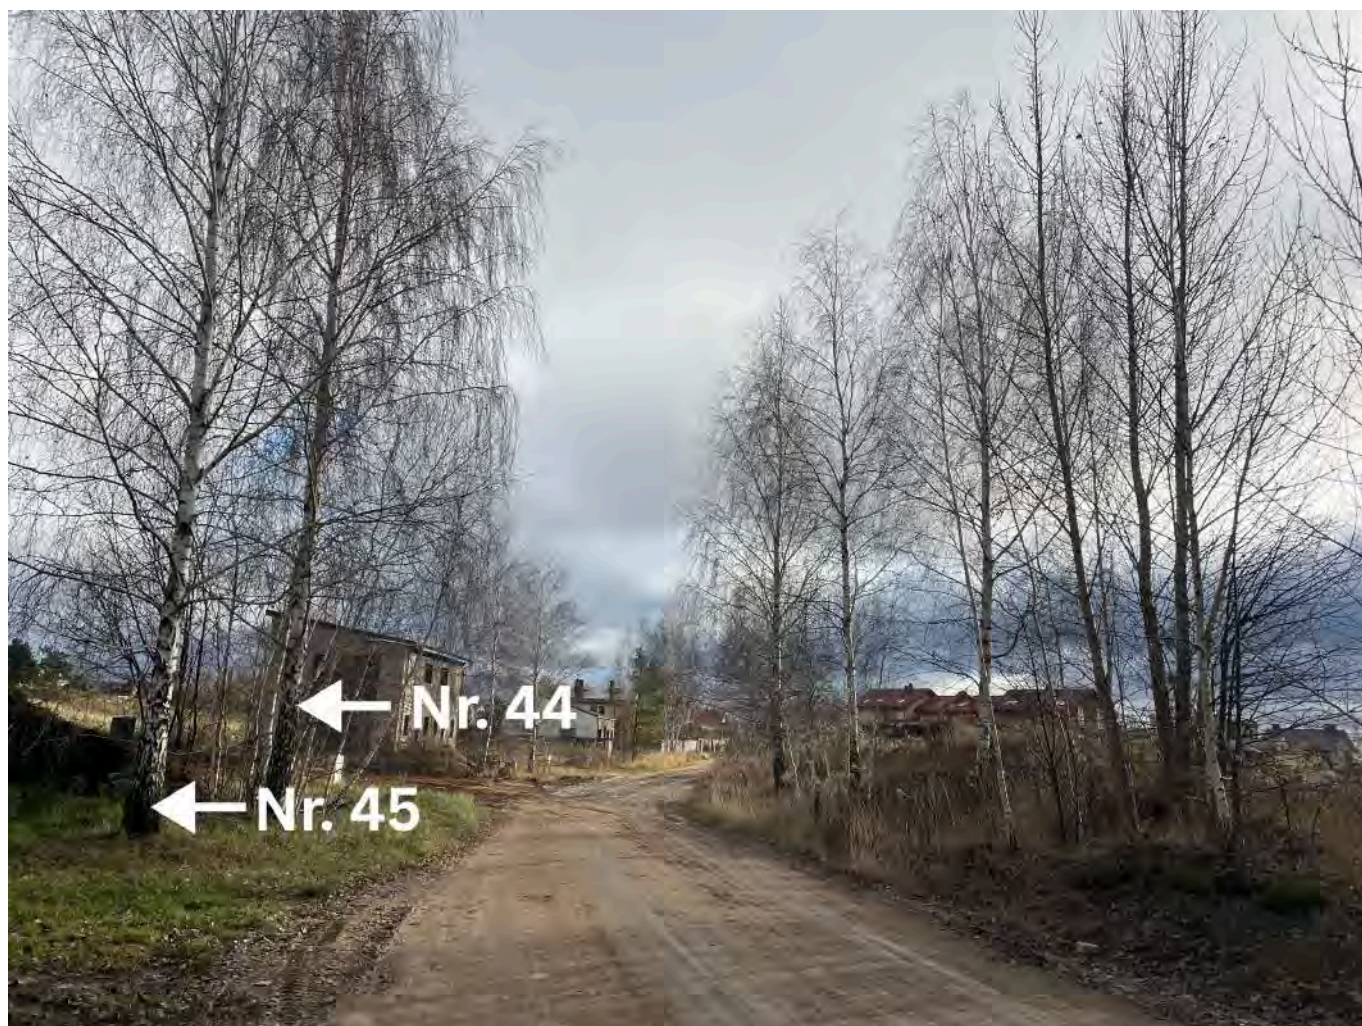
**Karpotasis beržas (Nr. 44 plane)** - Didelė žaizda pašaknyje.

Rekomenduojama medžio apžiūra po 12 mėn;

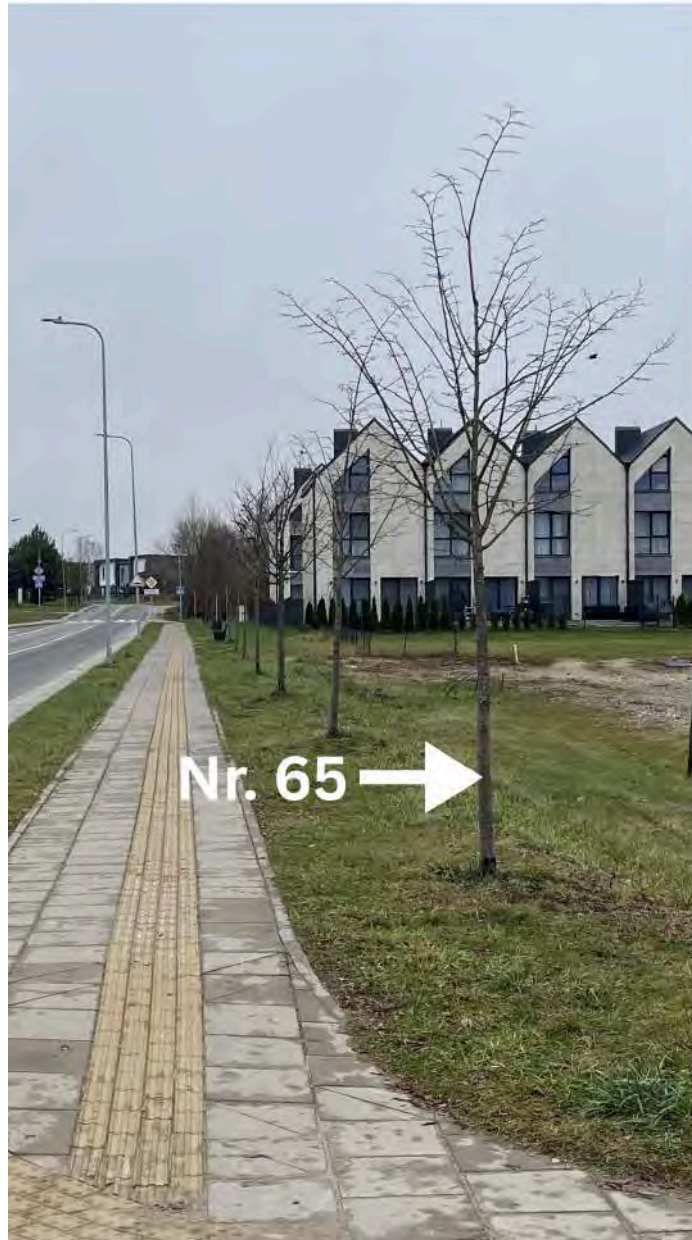
**Mažalapė liepa (Nr. 65 plane)** - Susikryžiusios šakos.

Rekomenduojamas lajos formuojamasis genėjimas.

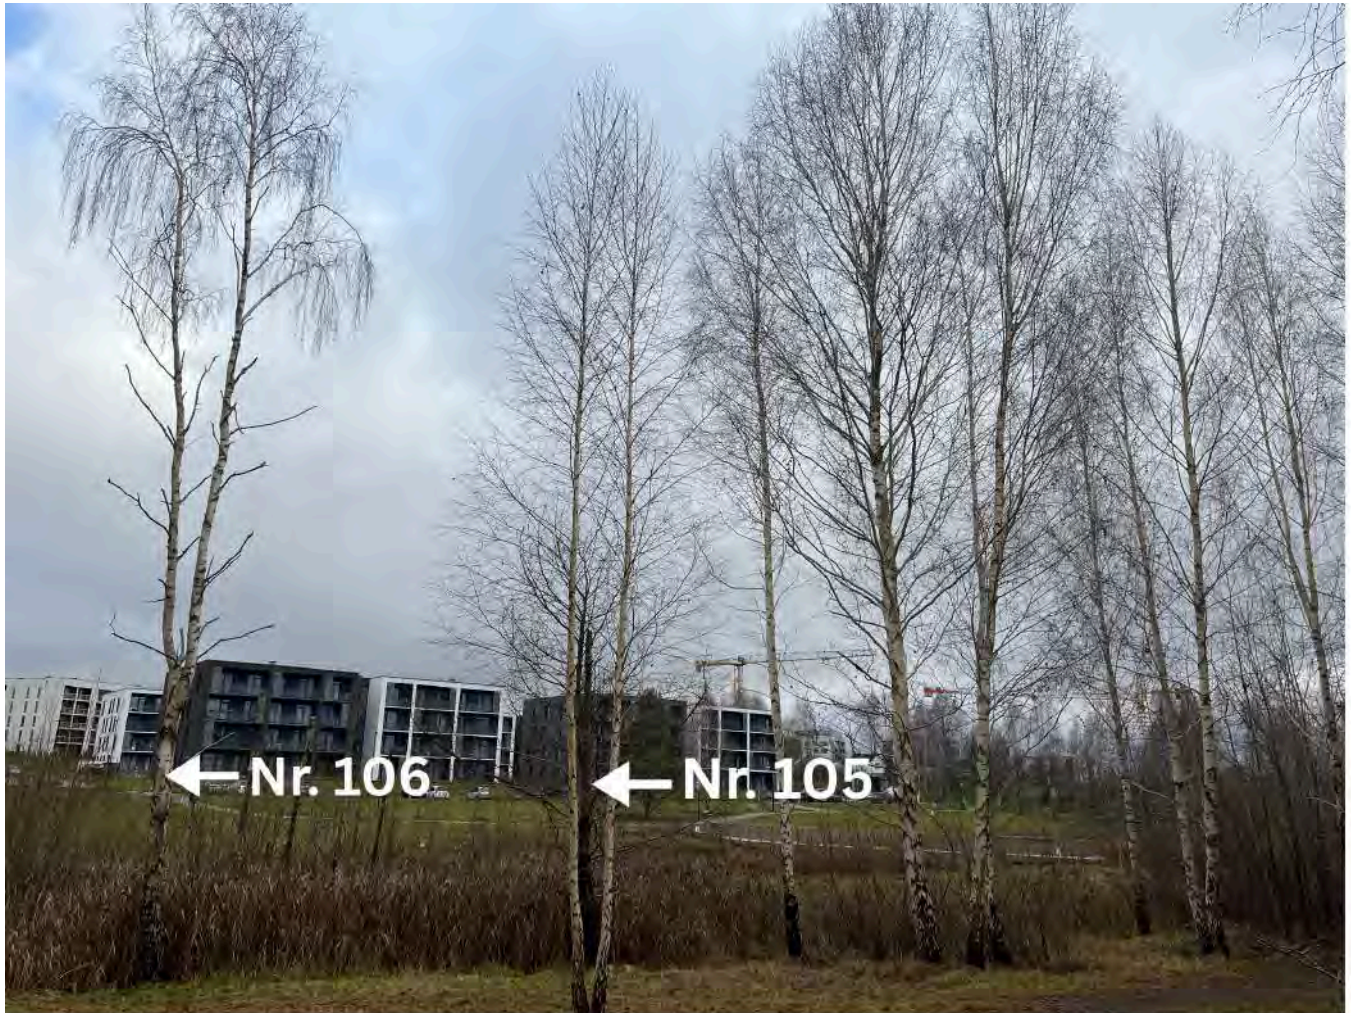
**Karpotasis beržas (Nr. 106 plane)** bei **paprastoji pušis (Nr. 105 plane)** - medžiai auga vandens apsemtoje teritorijoje. Pušis praradusi visą lają, likęs tik sausas stuobrys. Beržas taip pat netekęs didžiosios dalies apatinės lajos, sausuolis. Abu šiuos medžius rekomenduojama šalinti.

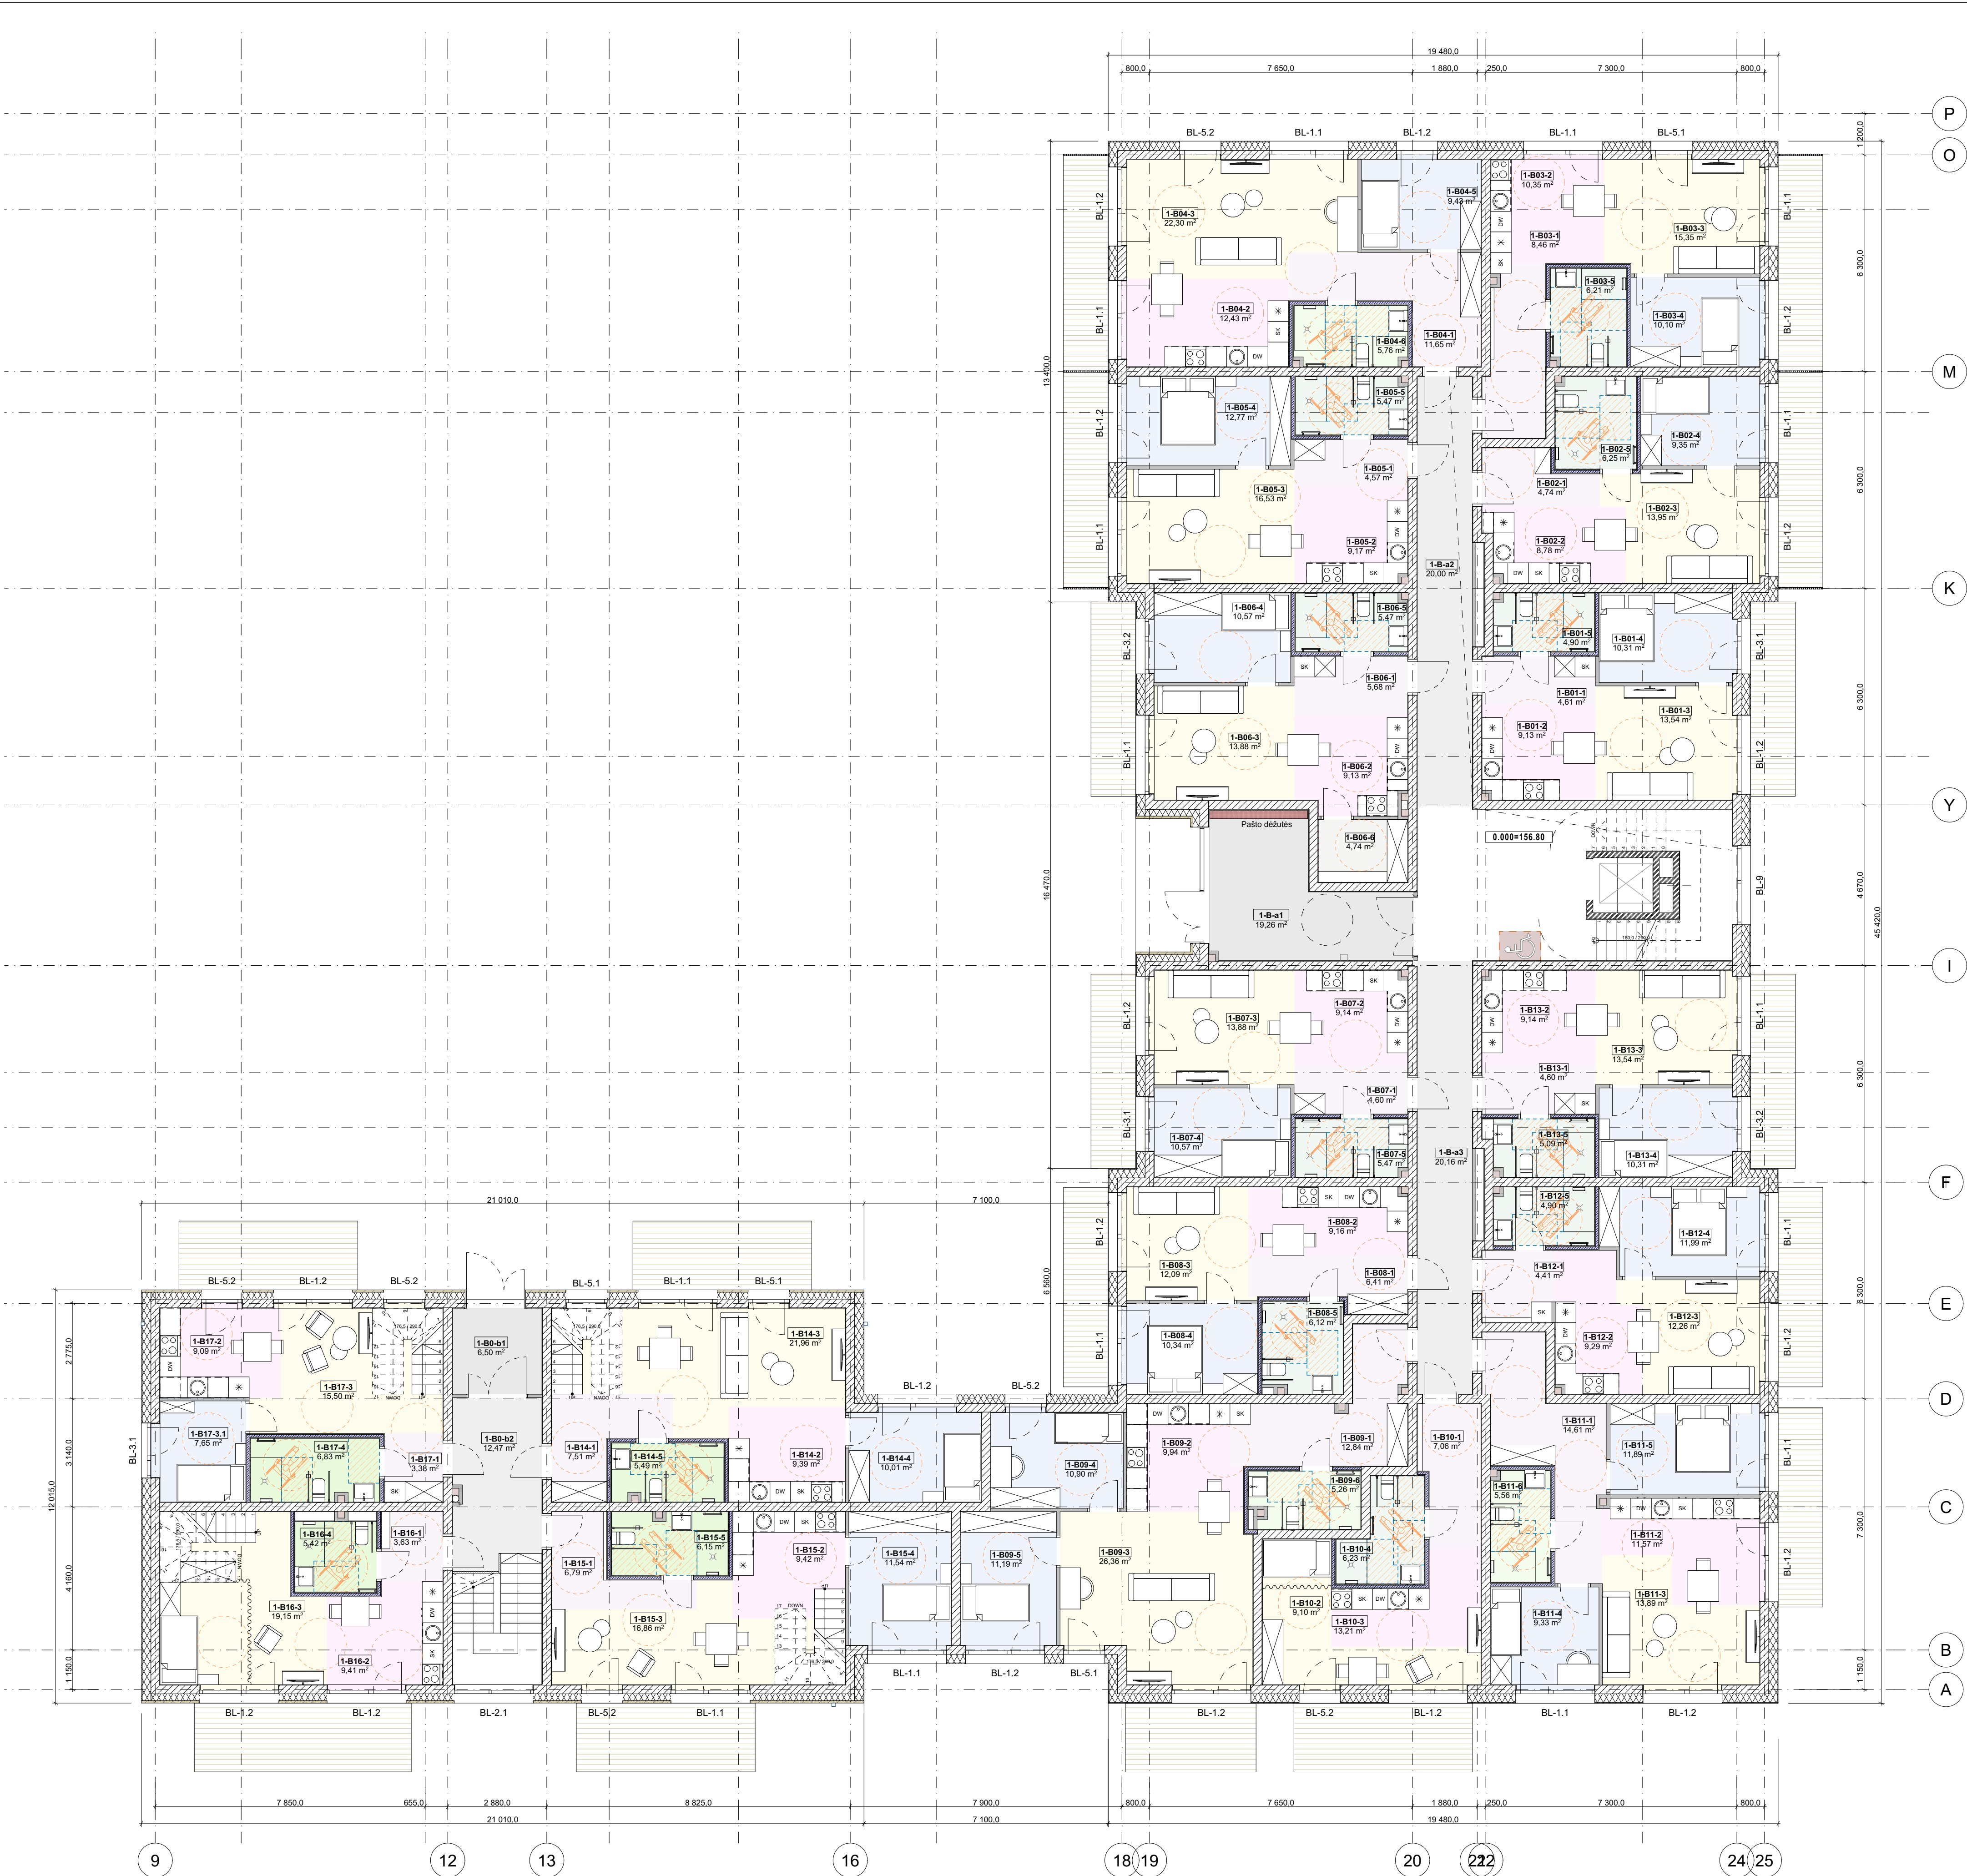
Brėžinyje pateikiama butų perplanavimo vizija, atsižvelgiant į STR 2.03.01:2019 „Statinių prieinamumas“ p.38, kai esant reikalui paprastojo remonto darbais galima būtų pritaikyti butus riboto judumo žmonių poreikiams.
