MEDŽIŲ INVENTORIZAVIMAS IR ARBORISTINIS ĮVERTINIMAS

Teritorija greta J. Rutkausko g., Viršilų g. , Laisvės pr., T. Narbuto g. bei Studentų g., VILNIUS

Parengė:
arboristas [redacted]

2024 metai

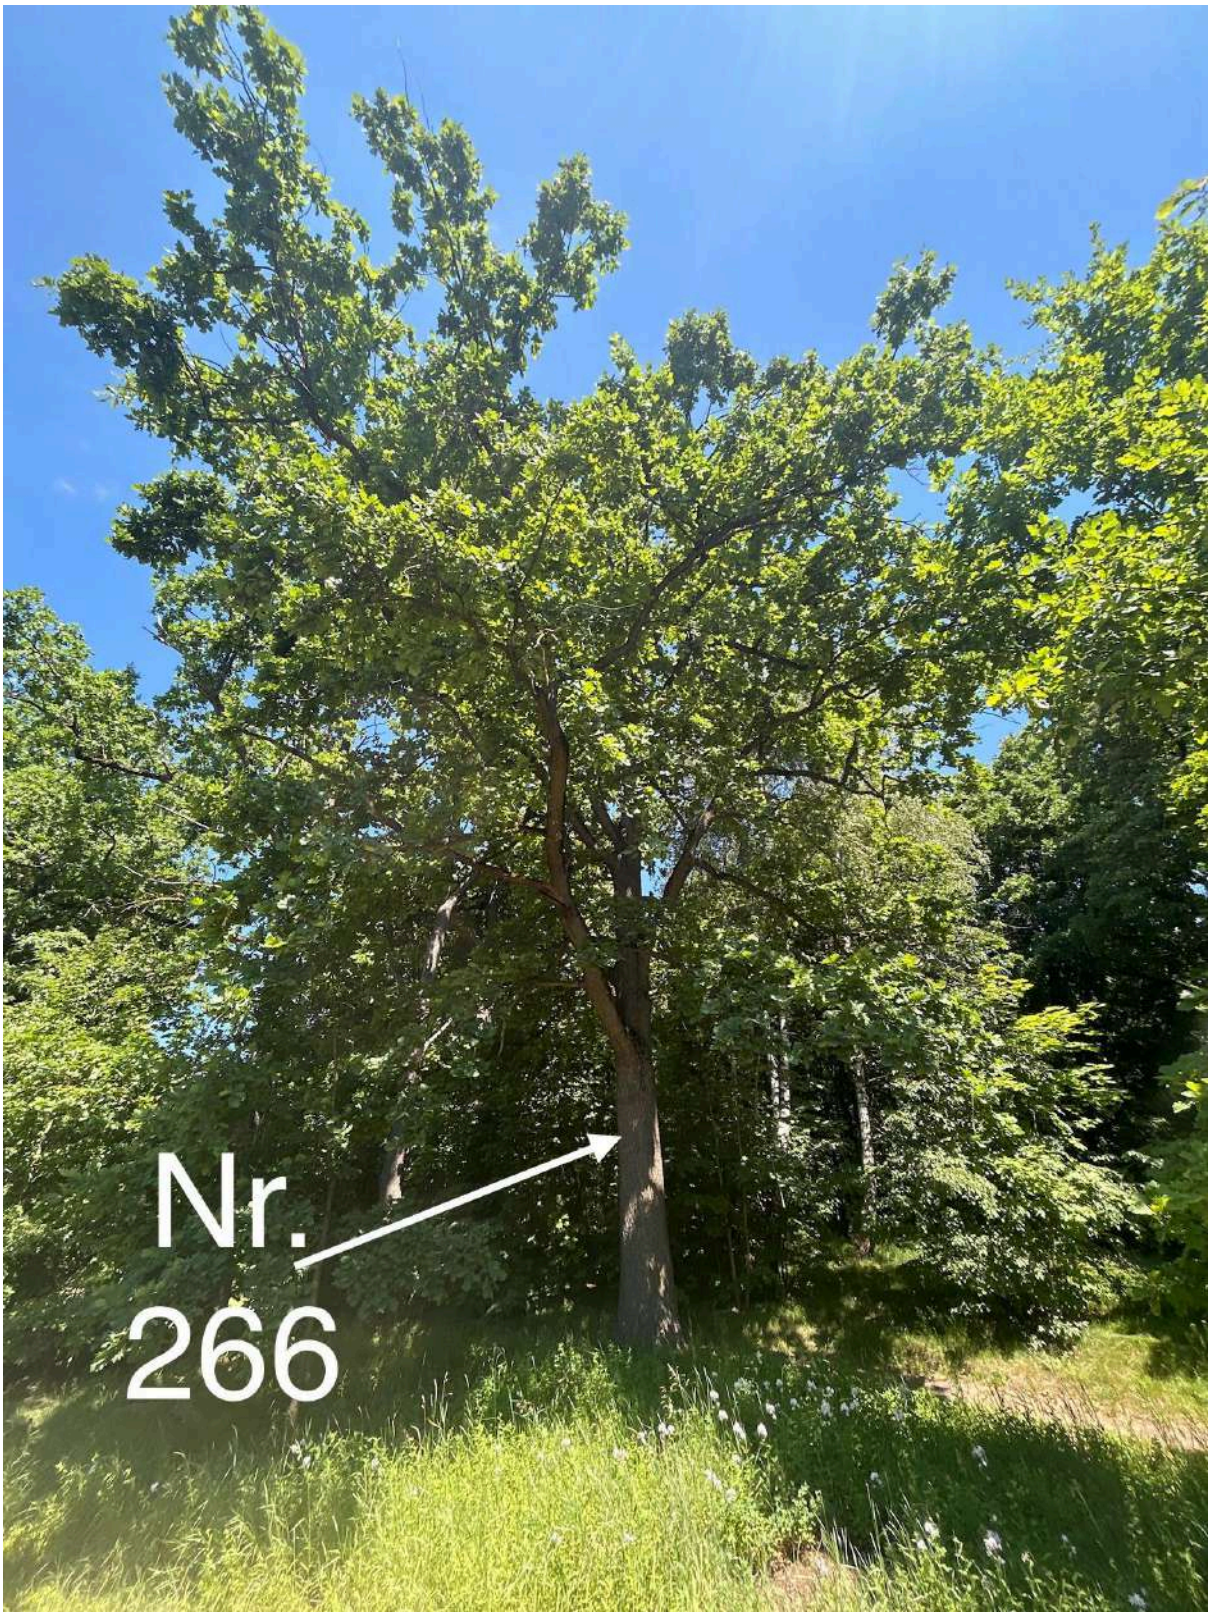
Paprastasis klevas (nr. 174 plane) - auga kietosiomis dangomis apribotoje augavietėje.
Rekomenduojama atlikti lajos priežiūros genėjimą, augavietės gerinimo (revitalizacijos) procedūras bei atlikinėti kasmetinį kodominantinių kamienų suaugimo būklės monitoringą dėl galimų pakitimų ateityje. Taip pat pašalinti nuo kamieno esančius svetimkūnius (lempučių girliandą) - ateityje gręsia jų įaugimas į žievę.

Paprastasis ąžuolas (Nr. 266 plane) - auga greta sutankinto grunto keliuko esančio šiaurinėje pusėje nuo medžio kamieno. Šiaurinėje lajos pusėje laja šiek tiek neproporcinga.
Rekomenduojama atlikti lajos priežiūros genėjimą bei augavietės gerinimo (revitalizacijos) procedūras.

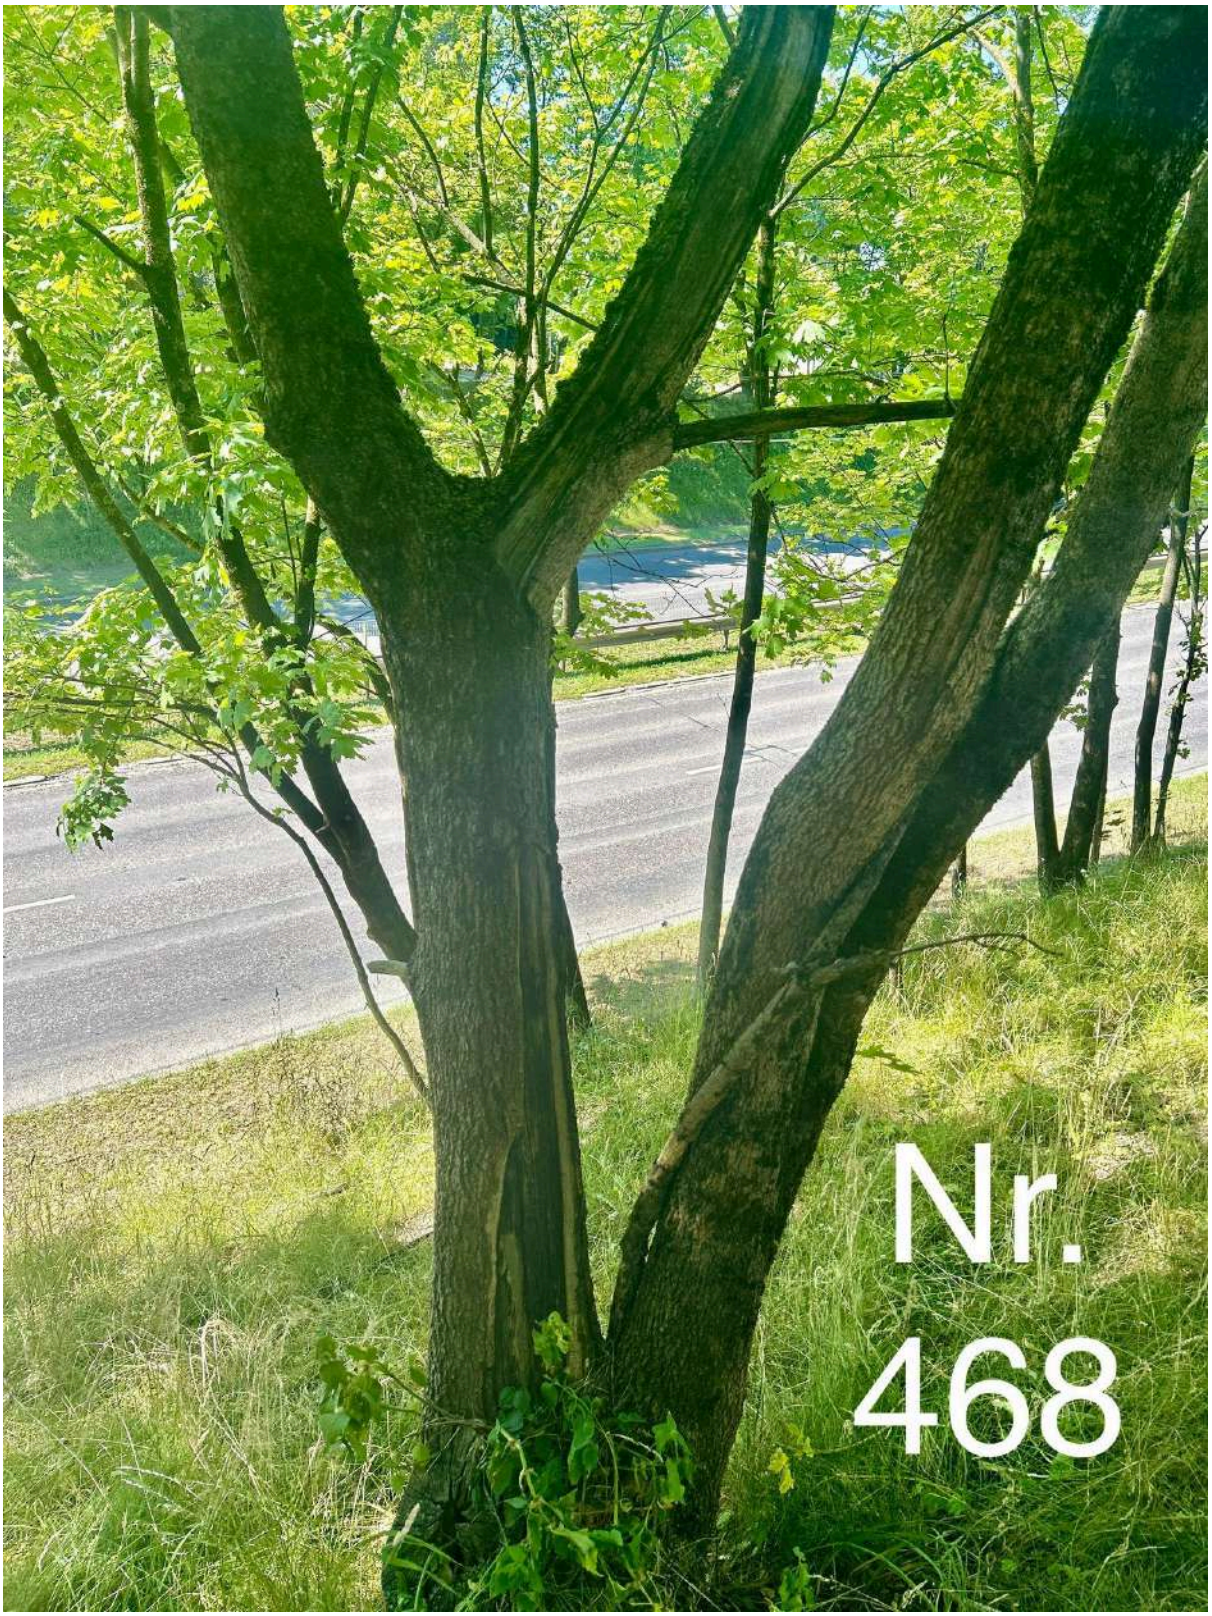
Paprastasis klevas (nr. 462 plane) - kamienas pažeistas prie pat esančių metalinių turėklų. Į šaknų kaklelį įauginėja betoniniai šaligatvio borteliai. Esant galimybei reikėtų pakeisti turėklo vietą, kitu atveju kamieno būklė tik blogės.
Rekomenduojama atlikti lajos sanuojamąjį genėjimą, augavietės gerinimo (revitalizacijos) procedūras bei atlikinėti kasmetinį būklės monitoringą dėl galimų pažeidimo pakitimų ateityje.

Paprastasis klevas (nr. 468 plane) - kamiene matomi pažeidimai, praeityje išpjautas kodominantinis kamienas. Laja išretėjusi ir turinti vidutinį kiekį sausų šakų.
Rekomenduojama atlikti lajos priežiūros genėjimą bei atlikinėti kasmetinį kodominantinių kamienų suaugimo ir būklės monitoringą dėl galimų pakitimų ateityje.
