## MEDŽIŲ ŠAKNYNŲ REVIZIJOS ATASKAITA IR IŠSAUGOJIMO STATYBŲ METU BEI PO JŲ PRIEMONIŲ GRAFIKAS

Dokumento Nr. AR-2024-ŠR-L9

Latvių g. 9, VILNIUS

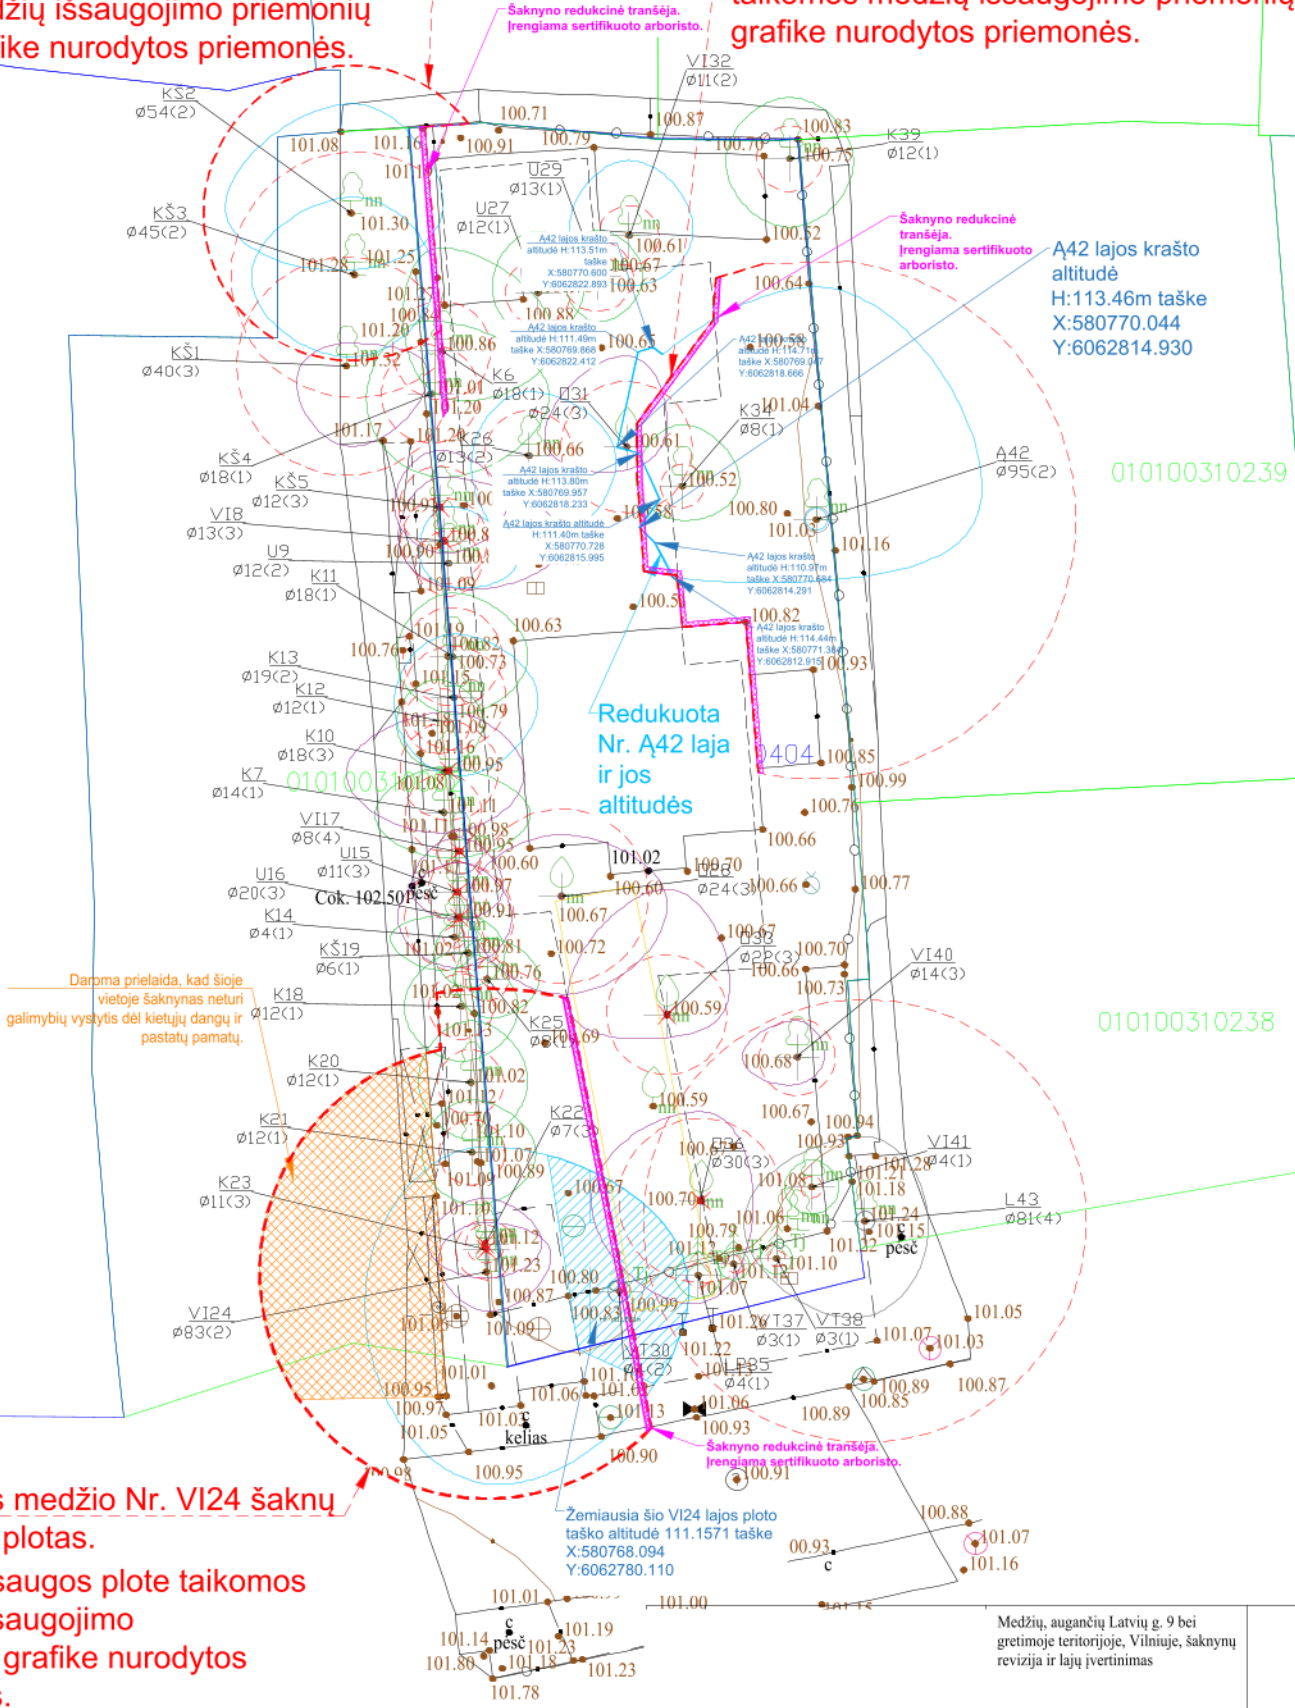
Nustatytas šaknų apsaugos plotas medžiams Nr. KŠ1, KŠ2 ir KŠ3. Šaknų apsaugos plote taikomos medžių išsaugojimo priemonių grafike nurodytos priemonės.

Nustatytas medžio Nr. A42 šaknų apsaugos plotas. Šaknų apsaugos plote taikomos medžių išsaugojimo priemonių grafike nurodytos priemonės.
