**8 MEDŽIŲ, AUGANČIŲ J.BASANAVIČIAUS G. 14A, VILNIUJE,  
SKLYPO TERASOJE BŪKLĖS IR ŠAKNYNO SANTYKIO SU  
PASTATO PAMATAIS IR MŪRO TVORA**

**ARBORISTINĖS EKSPERTIZĖS AKTAS**

2023-08-07

8 medžiai, augantys J.Basanavičiaus g.14a terasoje;  
medžių šaknyno santykis su pastatu ir mūro tvora;  
2023-08-03

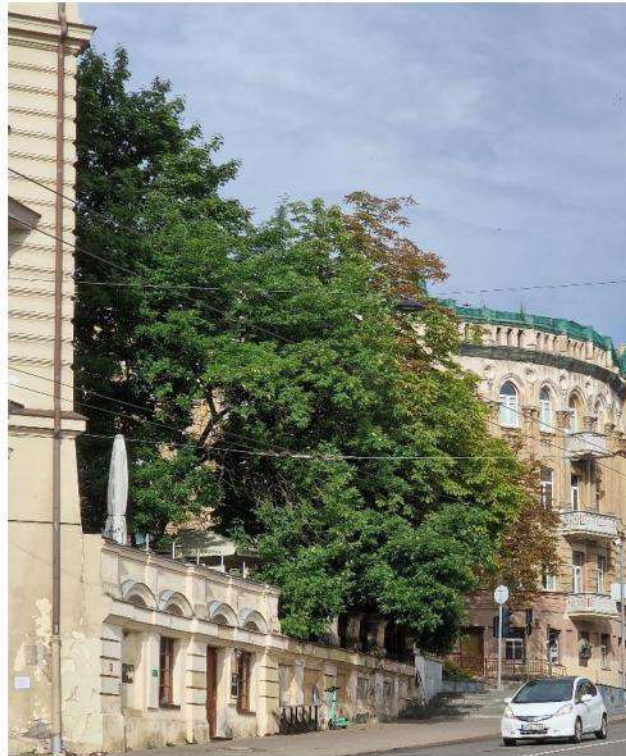
Medžių, augančių terasoje, apšviestumas. Apšviestumo situacija terasoje augantiems medžiams yra itin palanki. Didžioji jų dauguma vegetacijos metu yra pilnai apšviesti rytinės saulės. Pietų metu, kai kaitra pati intensyviausia, medžius dengia pastato šešėlis. Tai padeda medžiams išvengti didžiausios kaitros bei padeda išsaugoti dirvožemyje drėgmę. Vėliau medžiai apšviečiami vakarinės saulės.

Pav. Nr.3 –terasos medžių rytinis apšviestumas (vaizdas iš rytinės pusės).

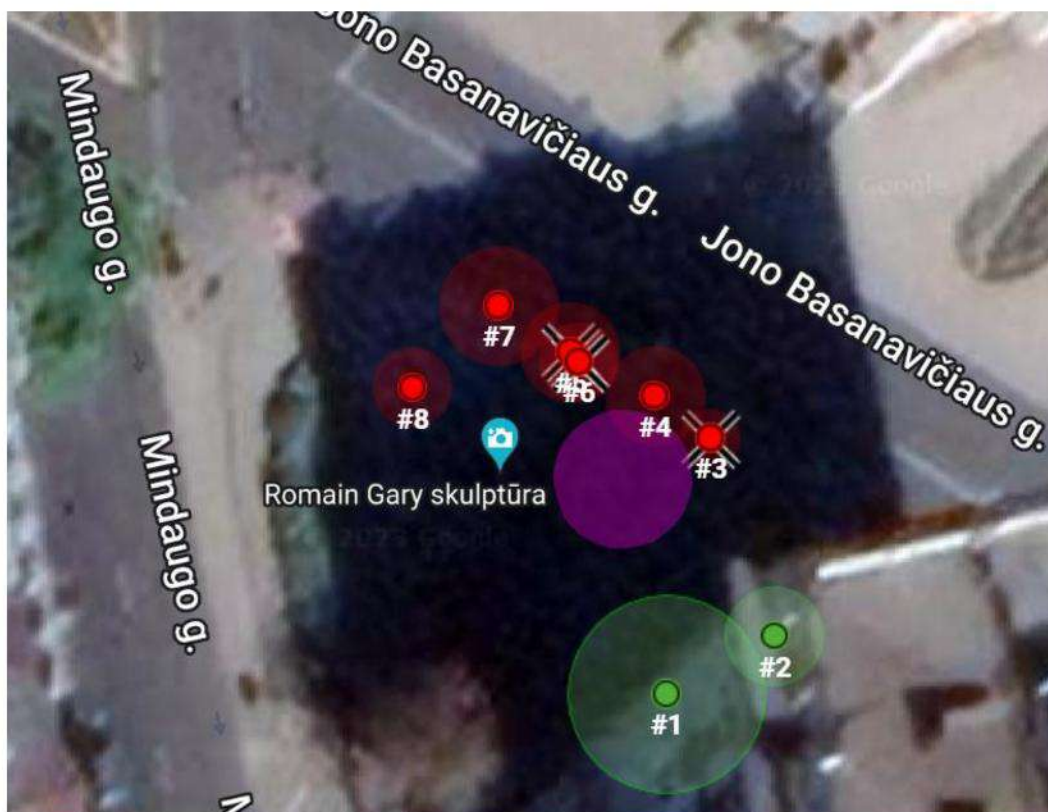
Pav. Nr.5 – medžių, augančių terasoje, sąlyginis sunumeravimas

- 1 – paprastas klevas;
- 2-3 – pensilvaninis uosis;
- 4-7 – paprastas kaštonas;
- 8 – kaukazinė slyva.

Vadovaujantis aukščiau paminėta metodika, reglamentuota AM ministro įsakymais, želdinių būklė vertinama naudojant 4 balų skalę nuo (1 – gera būklė, 2 – patenkinama, 3 – bloga, 4 – žuvęs želdinys). Remiantis šia metodika, esamu momentu medžių Nr. 1,2,4 būklė vertinama kaip patenkinama (2 balai), medžių Nr. 3, 5, 6, 7 – gera (1 balas), medžio Nr. 8 – bloga (3 balai).

Kaukazinė slyva turi medžio senolio požymius, todėl siūloma inicijuoti šio statuso įteisinimą bent vietos savivaldos lygmenyje. Tai svarbus medis tiek ekologiniu, tiek estetiniu požiūriu.

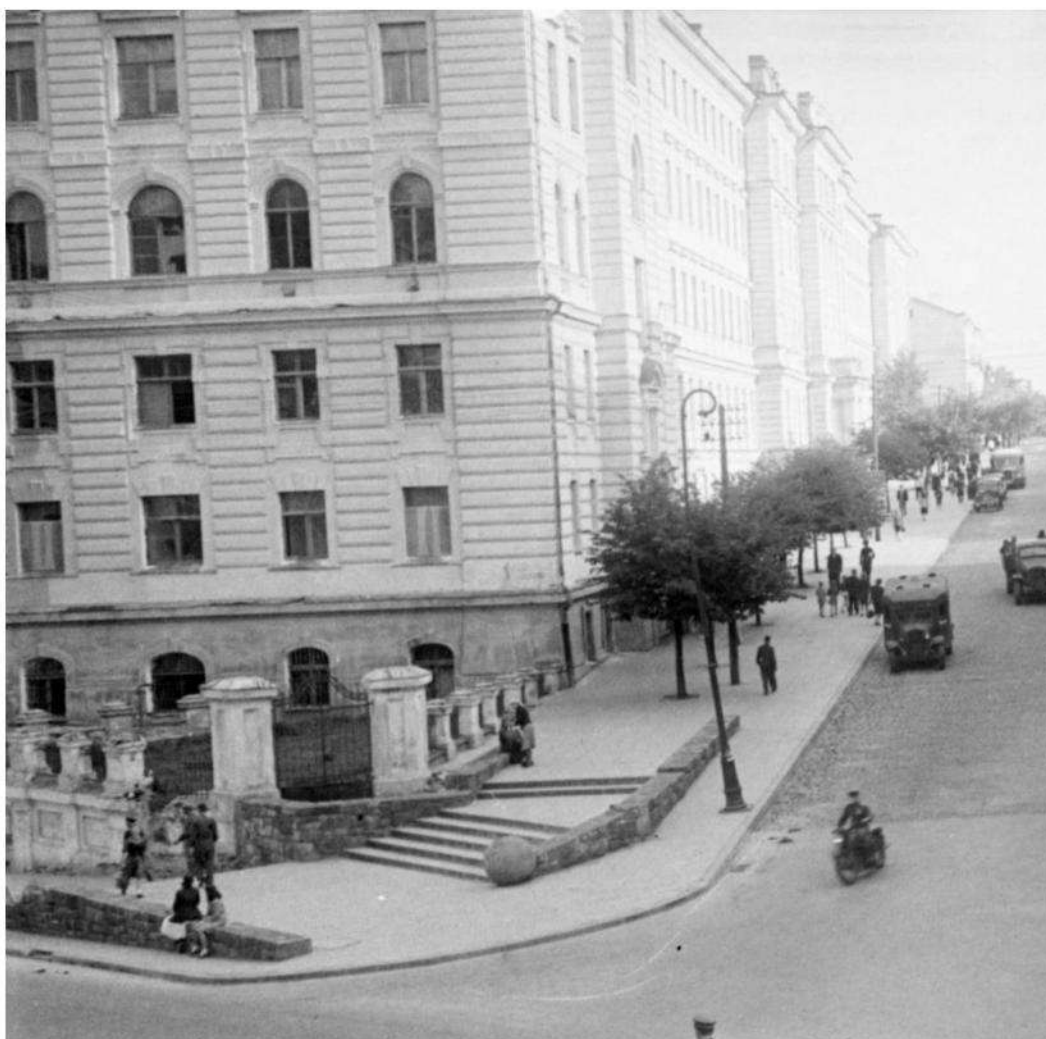
Pav. Nr.6. 1947 metų nuotrauka. Matyti, kad terasos paviršius – atviras grunto plotas, nėra augančių medžių, pirmame aukšte pirmas iš dešinės pusės langas dar nėra perdarytas į įėjimą į pastatą.

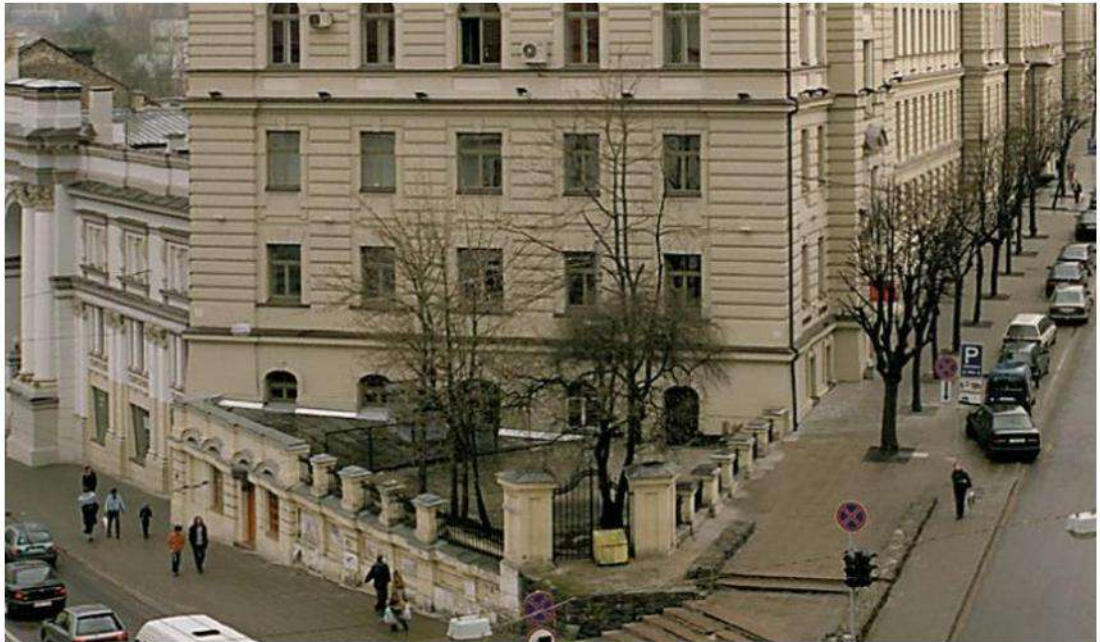
Pav. Nr.7. – nuotrauka iki 2007 metų. Terasos paviršius jau išgrįstas betono plytelėmis, iš lango dešinėje pusėje jau padarytas įėjimas į pastatą, greta įėjimo auga klevas (tikėtina apie 20 m amžiaus)

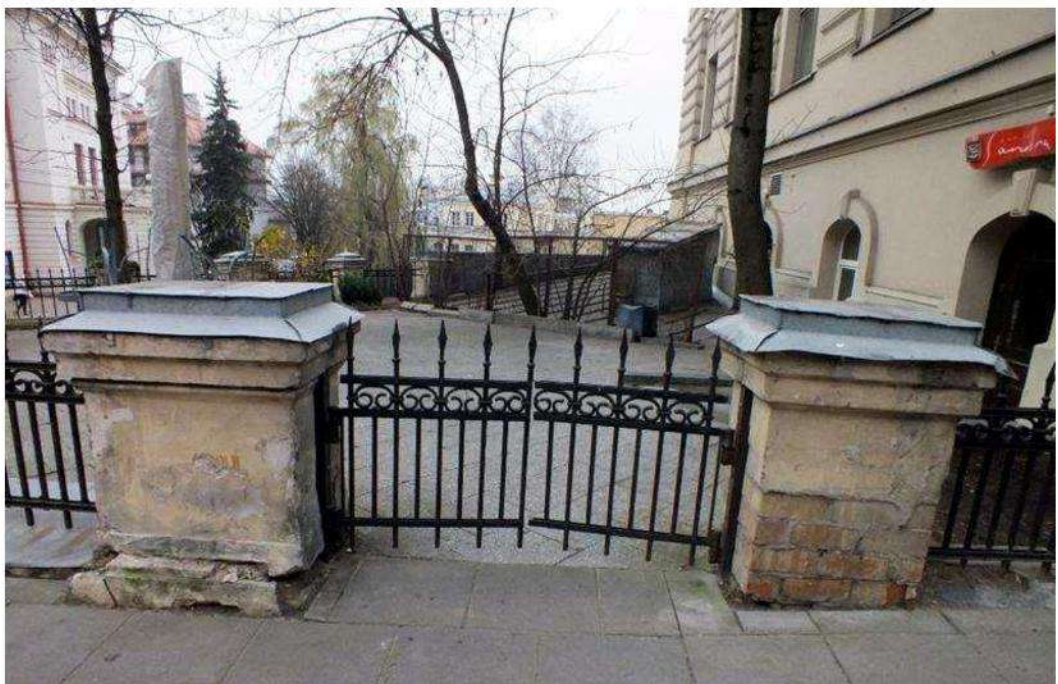
Pav. Nr. 7. – nuotrauka 2012 m lapkričio mėnesį.

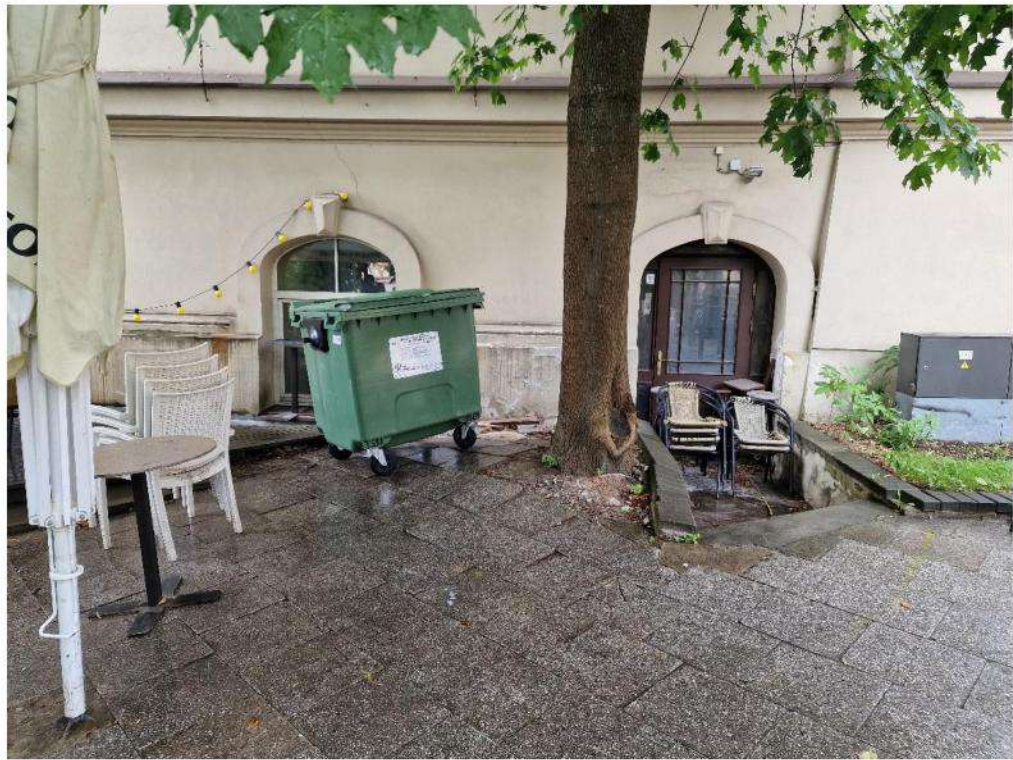
Pav. Nr. 8 – 2023 metų rugpjūčio mėnuo.

Apžiūrėjus augavietę nustatyta, kad klevo kamienas yra maždaug apie 1 m atstumu nuo pastato sienos. Medis savaime išaugęs, nesodintas. Išanalizavus gautas istorines nuotraukas ir atkasus dalį šaknyno galima teigti, kad sienelė, ribojanti klevą nuo naujai įrengto įėjimo į patalpas, pastatyta jau klevui augant arba labai panašiu laiku.
