## EISMO SRAUTŲ TYRIMAI

GELEŽINIO VILKO G. 2, VILNIUJE INFRASTRUKTŪROS OBJEKTŲ: GELEŽINIO VILKO GATVĖS ATKARPA TIES M.K. ČIURLIONIO G. IR GEROSIOS VILTIES G. SANKRYŽA, ĮSKAITANT M.K. ČIURLIONIO G. ATKARPOS NUO GELEŽINIO VILKO G. IKI ĮVAŽIAVIMO Į SKLYPĄ 4400-0727-5845, BEI GEROSIOS VILTIES G. NUO GELEŽINIO VILKO G. SANKRYŽOS ĮSKAITANT GEROSIOS VILTIES G. IR SAVANORIŲ PR. SANKRYŽOS REKONSTRUKCIJOS PROJEKTAS; EIGULIŲ GATVĖS ATKARPOS TARP LAZDYNŲ TILTO, GELEŽINIO VILKO GATVĖS IR SAVANORIŲ PR. ŽIEDO REKONSTRUKCIJOS PROJEKTAS; SUSISIEKIMO KOMUNIKACIJŲ GELEŽINIO VILKO G. 2, VILNIUJE, STATYBOS PROJEKTAS

**TRIUKŠMO VERTINIMO ATASKAITA**

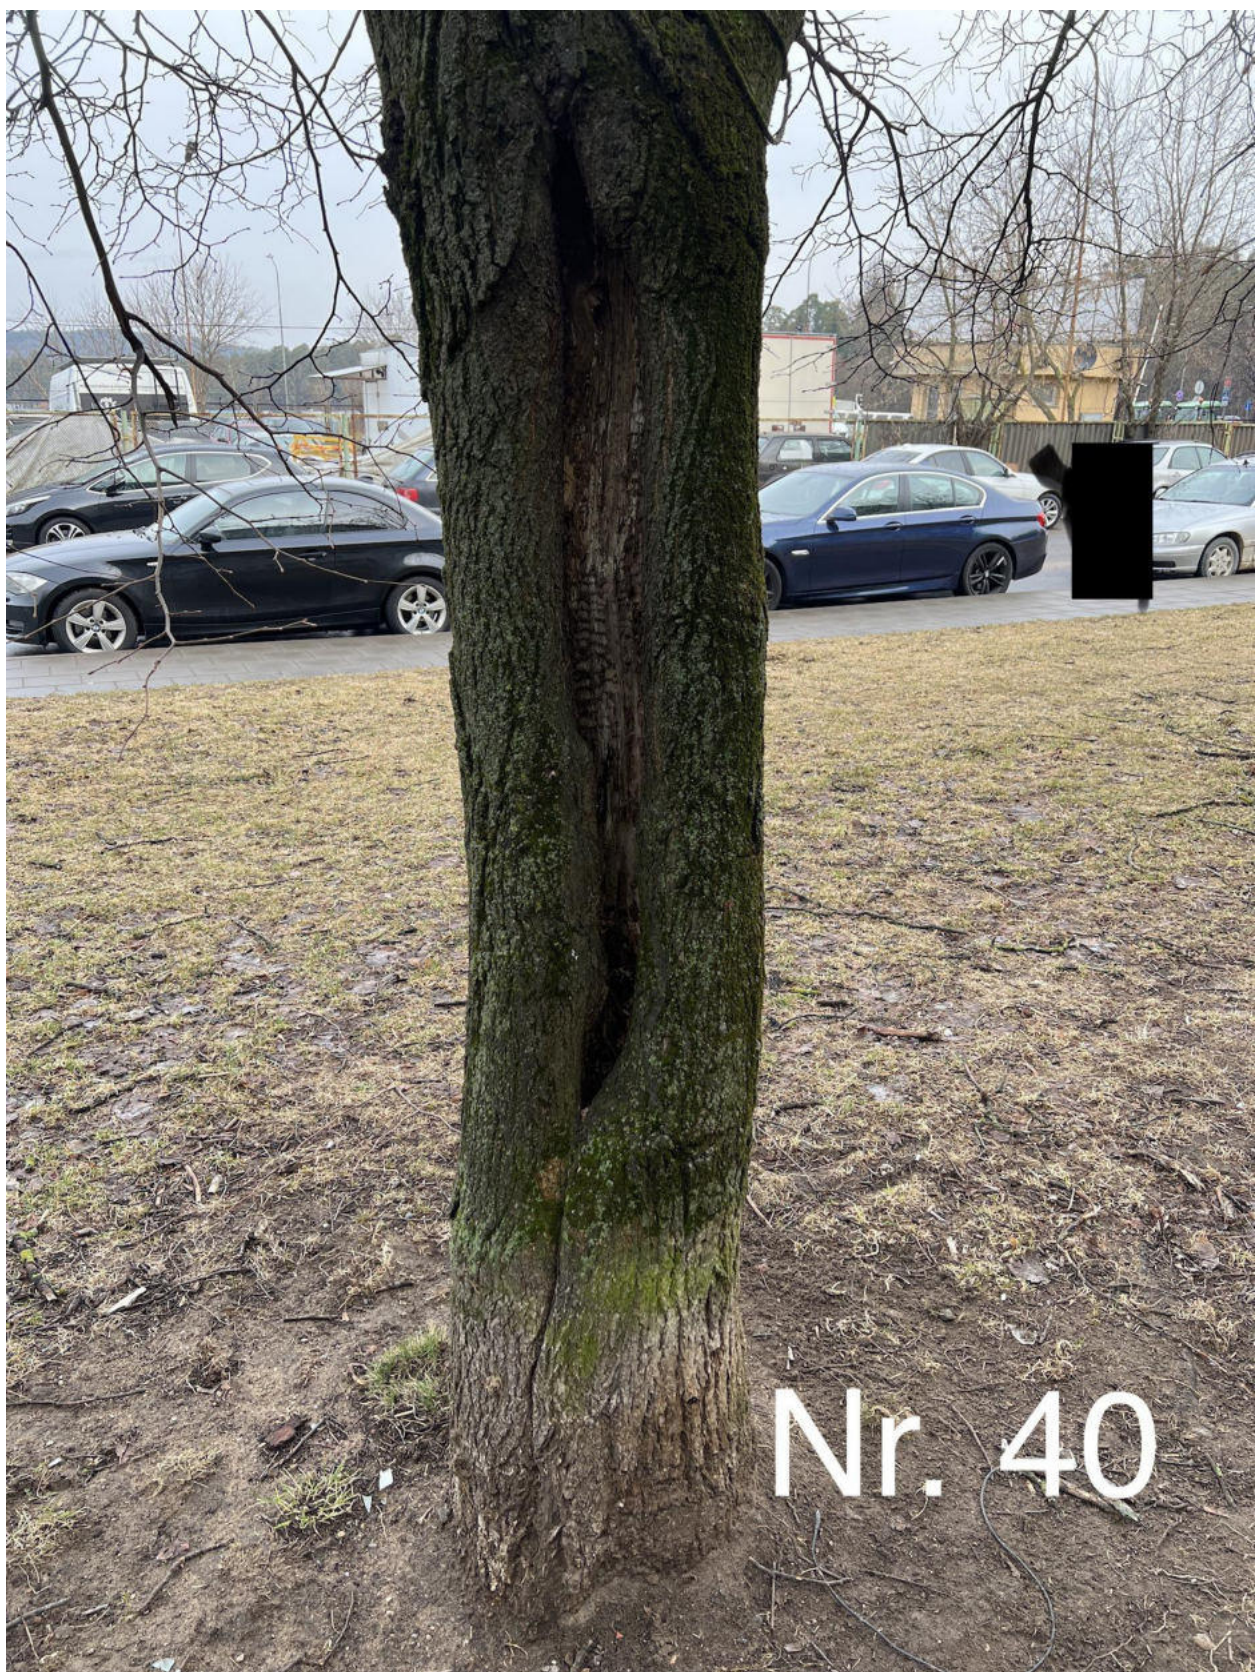
Mažalapē liepa (nr. 40 plane) -

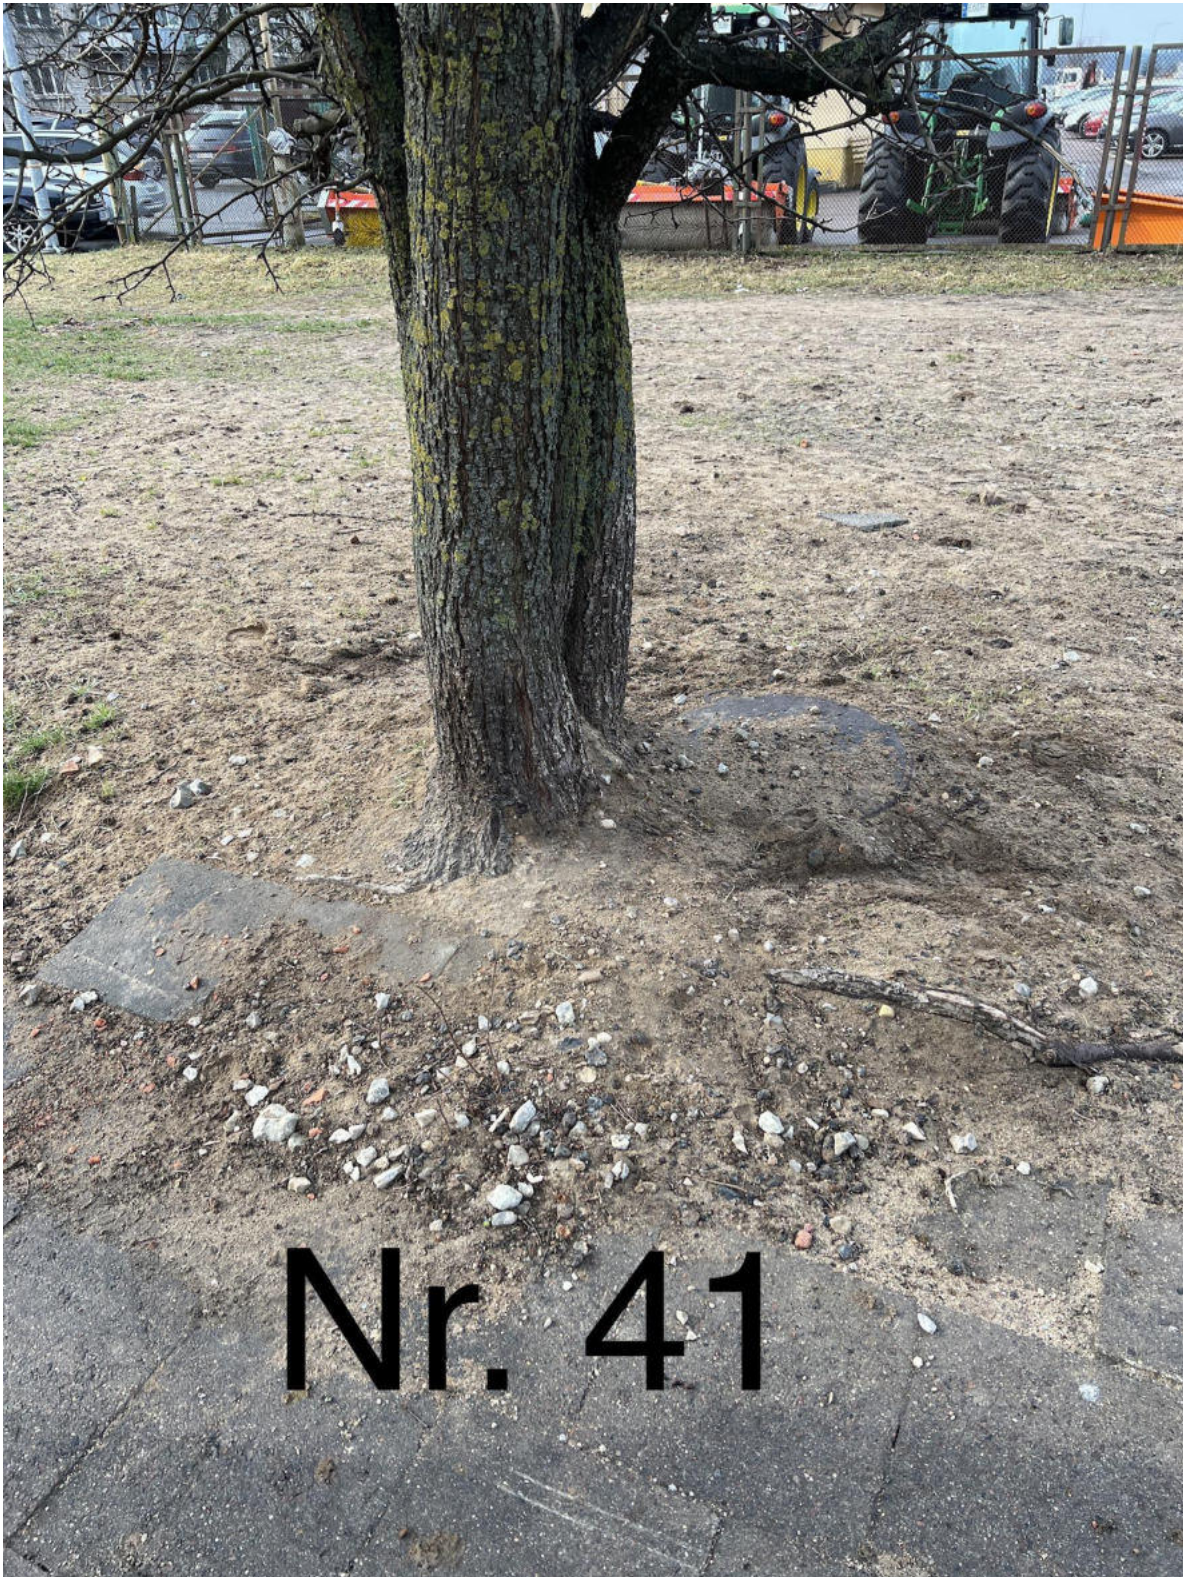
**Nr. 41**

Miškinė kriaušė (nr. 41 plane) -

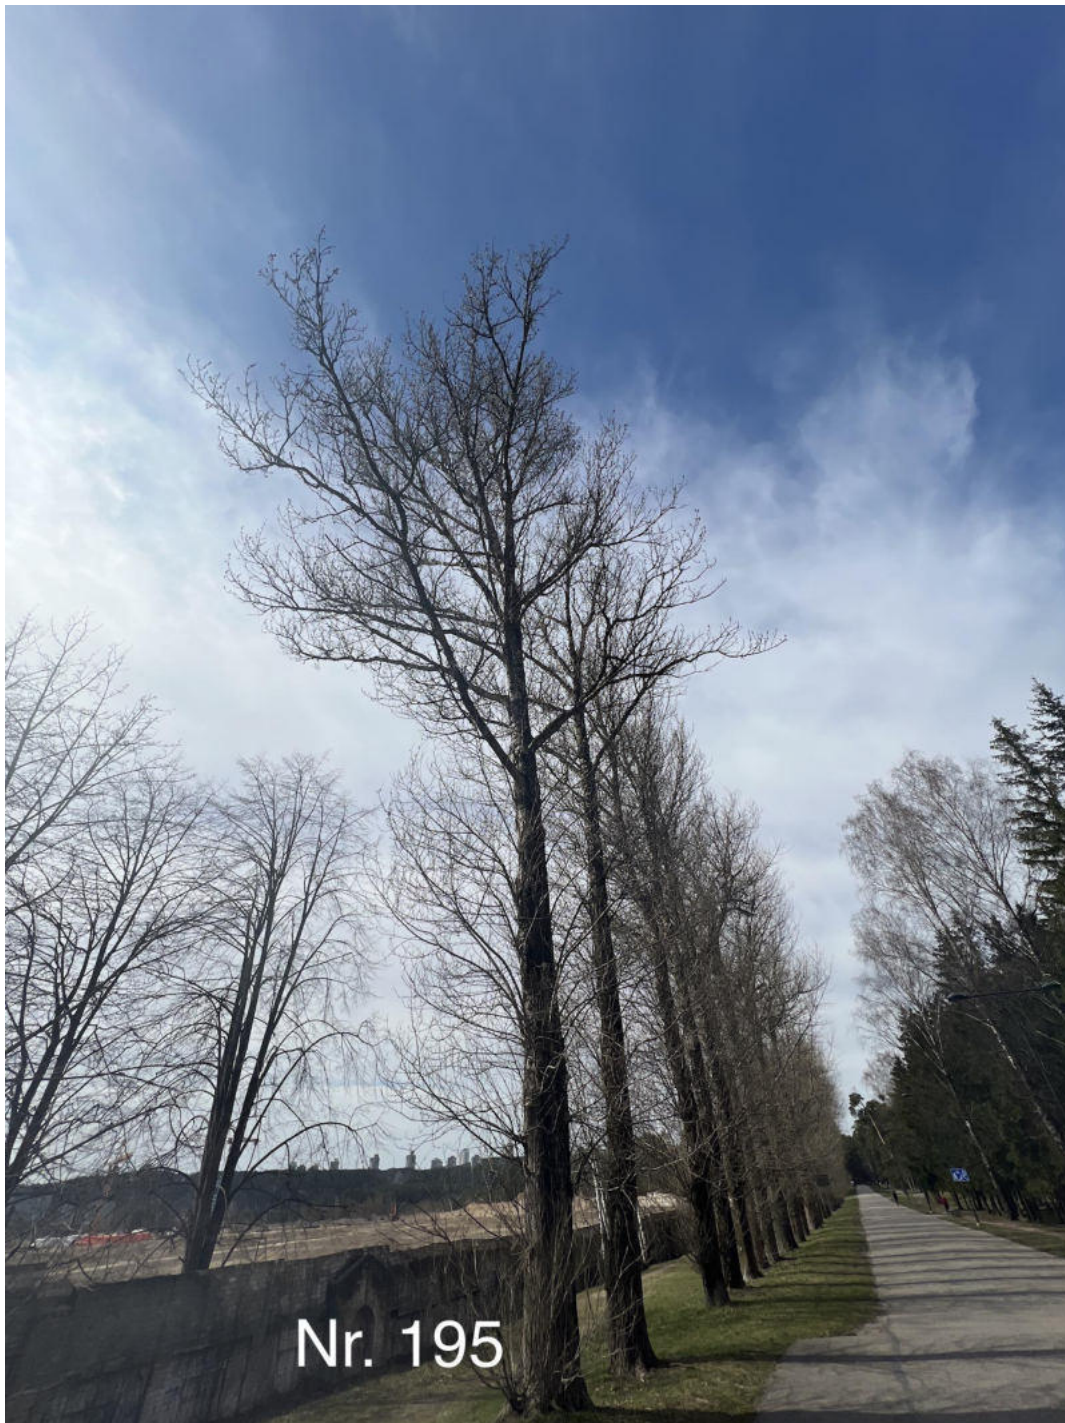
Nr. 195

Eilė baltųjų tuopų (nuo nr. 195 iki nr. 236) - beveik visi šie medžiai yra vertinami kaip trečios būklės, kai kurie kaip 4 būklės.

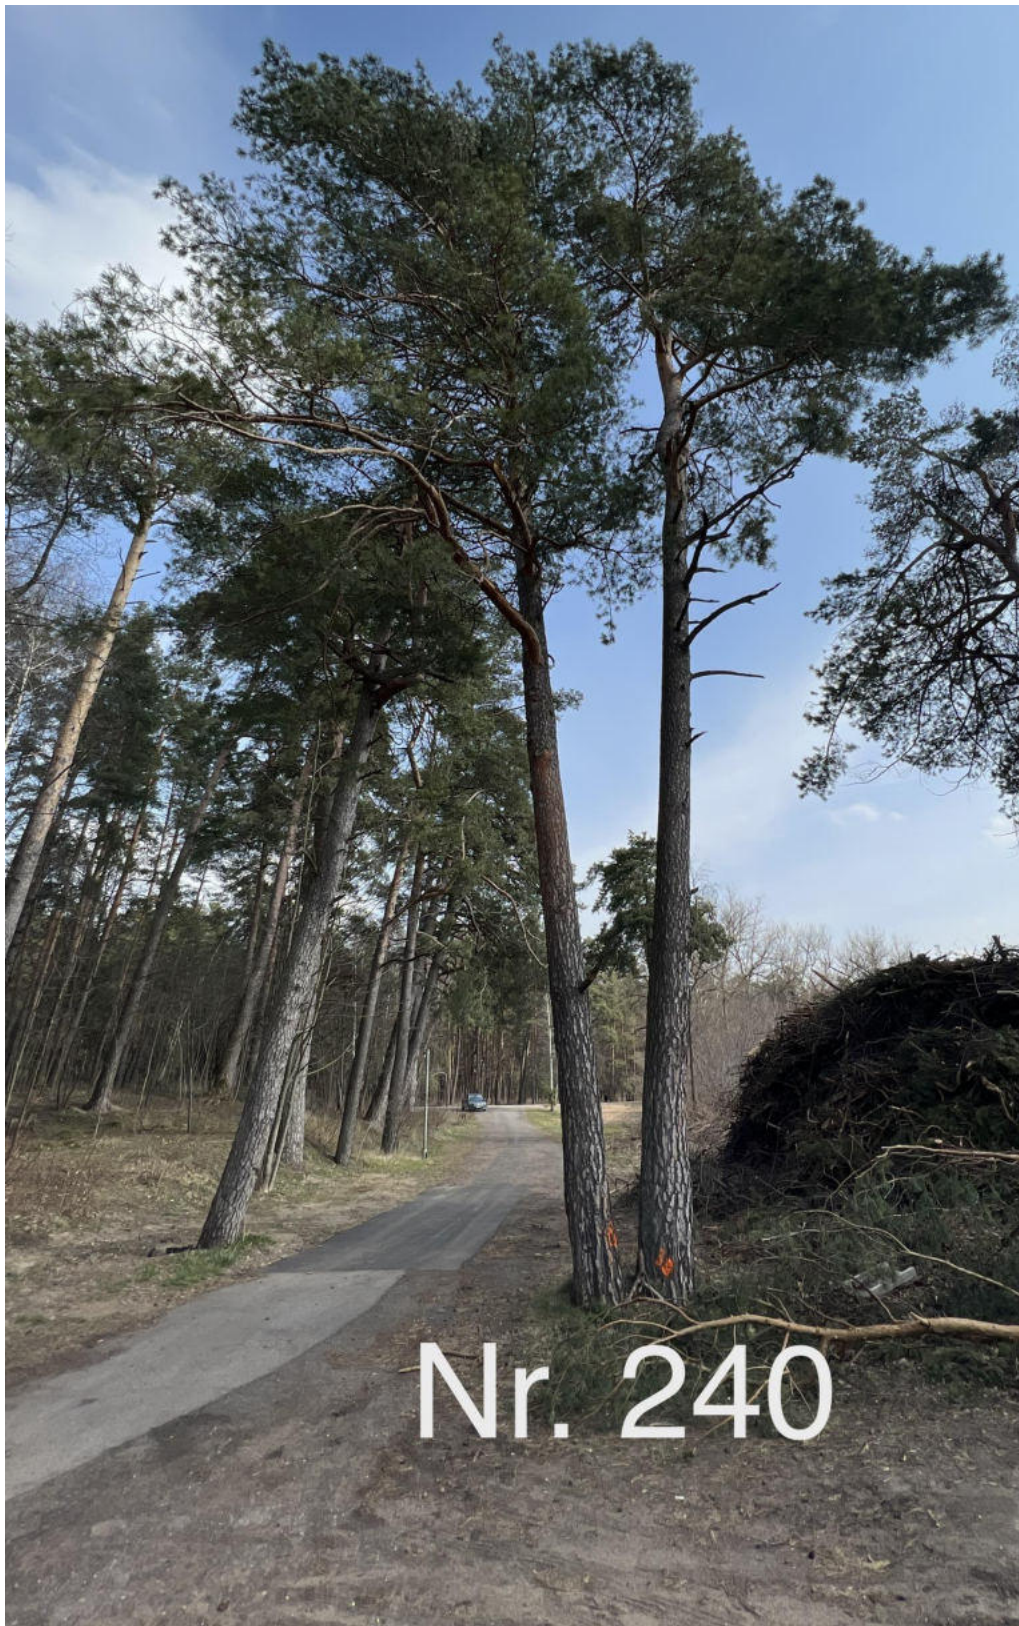
Nr. 240

Paprastoji pušis (nr. 240 plane) - dvikamienė. Turi nedidelį kiekį sausų ir/ar besikryžiuojančių šakų. Šiaurinė šaknų apsaugos plotė pusė yra po asfaltu, dėl asfalto senumo galima daryti prielaidą, kad šaknys susiformavusios kita kryptimi. Likęs polajis stipriai sutryptas. Rekomenduojama atlikti lajos priežiūros genėjimą, polajo supurenimą ir dirvos gerinimo procedūras.

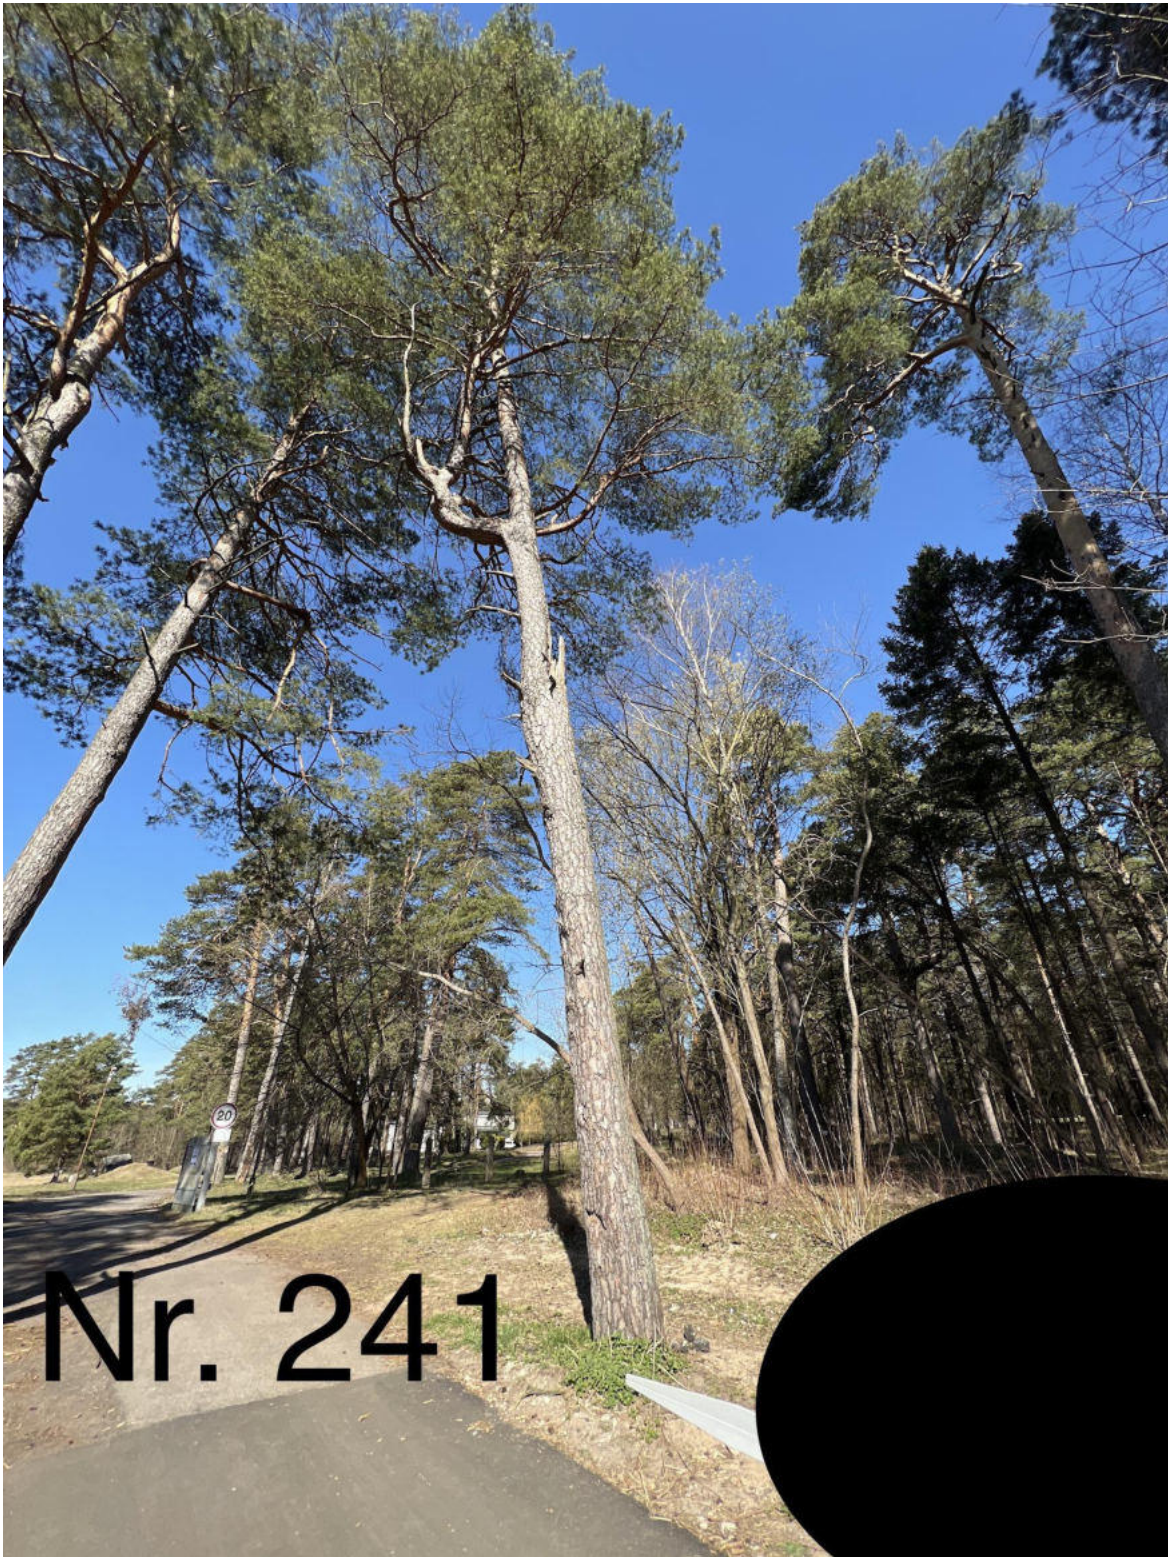
Nr. 241

Paprastoji pušis (nr. 241 plane) - turi nedidelį kiekį sausų šakų, ne kartą buvo genėta. Pietinė šaknų apsaugos ploto pusė yra po asfaltu, dėl asfalto senumo galima daryti prielaidą, kad šaknys susiformavusios kita kryptimi. Likęs polajis stipriai sutryptas. Rekomenduojama atlikti lajos priežiūros genėjimą, polajo supurenimą ir dirvos gerinimo procedūras.

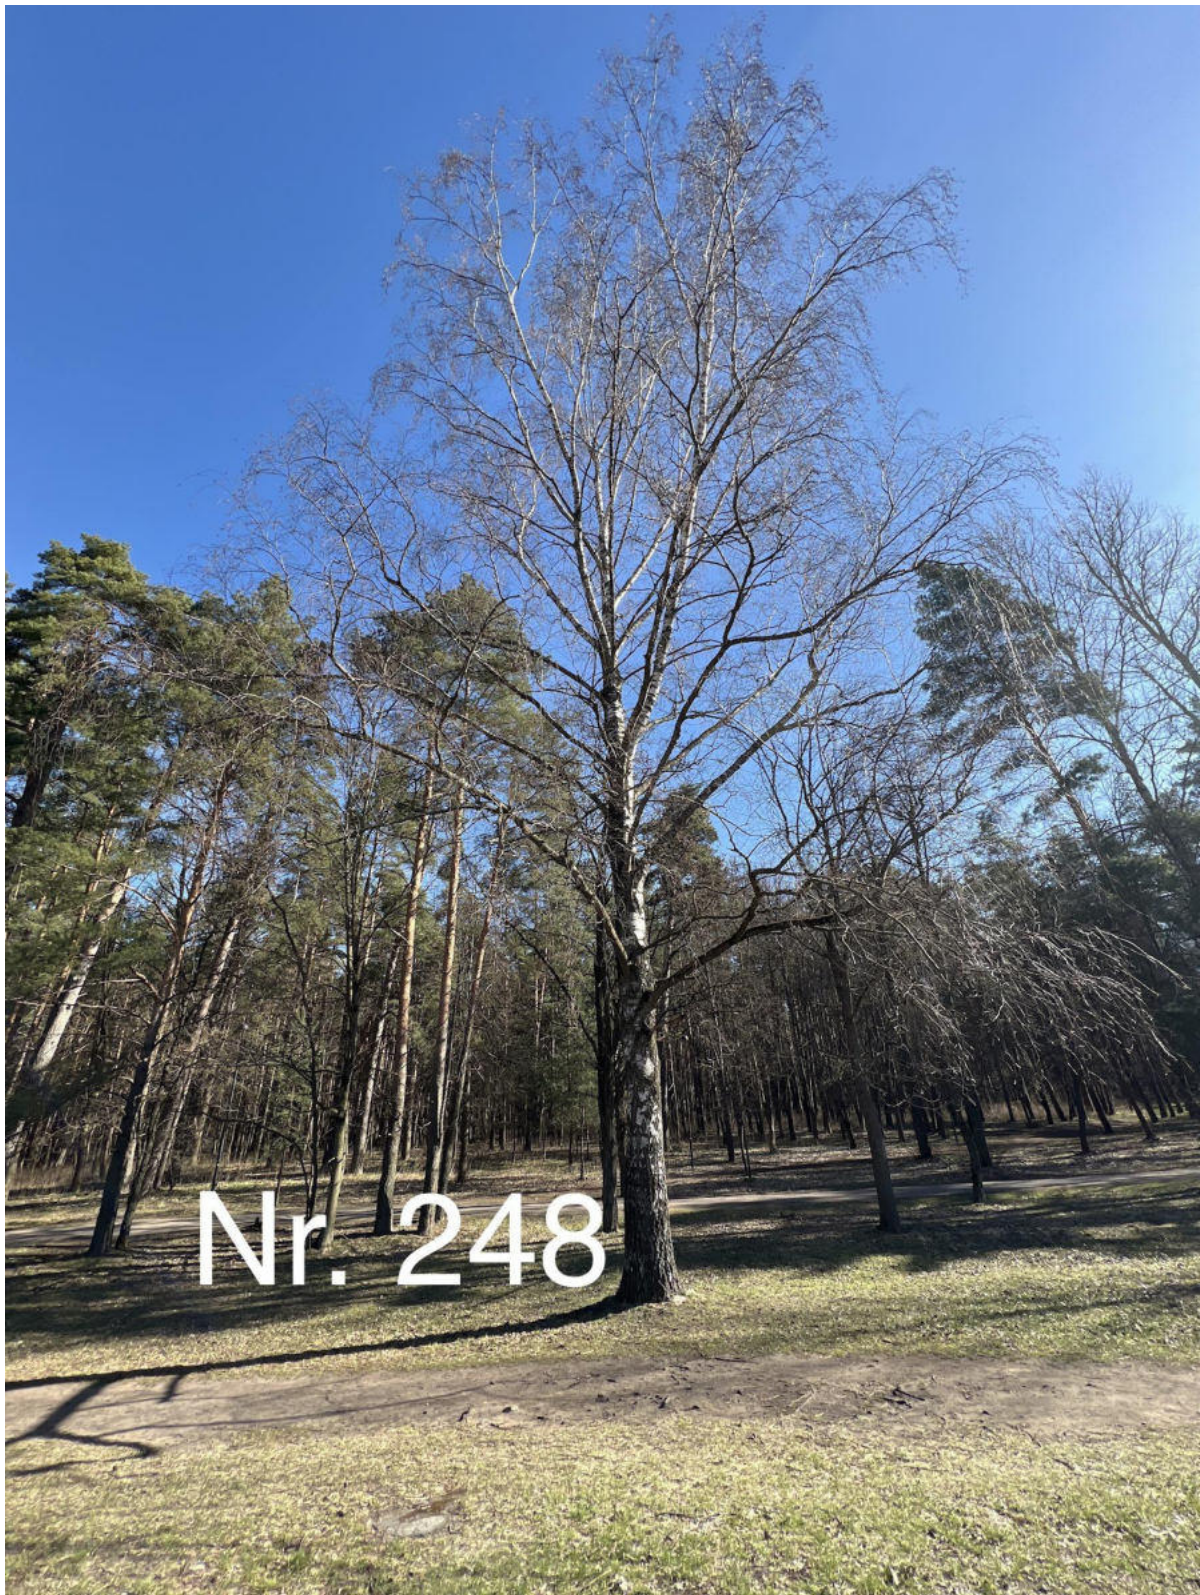
Nr. 248

Karpotasis beržas (nr. 248 plane) - turi nedidelį kiekį sausų ir/ar besikryžiuojančių šakų. Dėl šiaurės rytų ir pietvakarių pusėje esančių takelių polajis stipriai sutryptas. Rekomenduojama atlikti lajos priežiūros genėjimą, polajo supurenimą ir dirvos gerinimo procedūras.

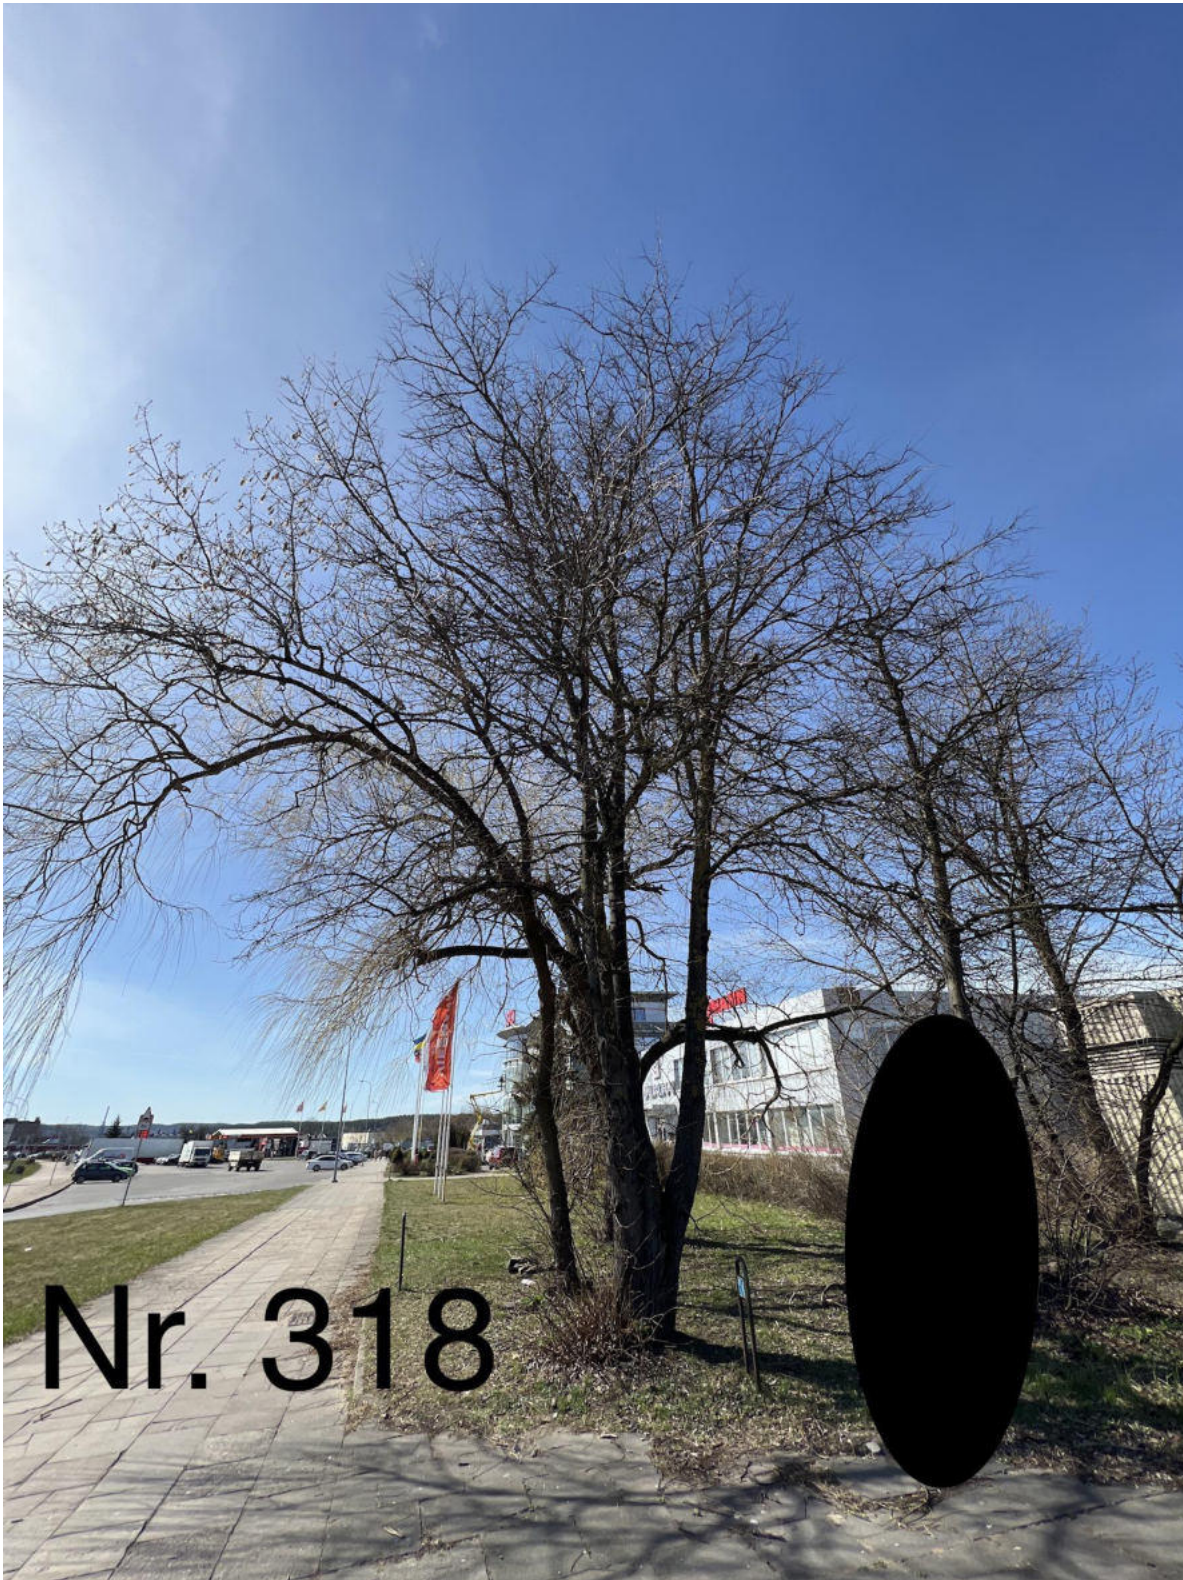
Nr. 318

Didžialapė liepa (nr. 318 plane) - trikamenė. Turi vidutinį kiekį sausų ir/ar besikryžiuojančių šakų. Šiaurinėje ir pietinėje pusėje, teorinis šaknų apsaugos plotas patenka po betoninėmis šaligatvio plytelėmis. Dėl šaligatvio senumo galima daryti prielaidą, kad šaknys susiformavusios kitomis kryptimis.

Rekomenduojama atlikti lajos priežiūros genėjimą, polajo supurenimą ir dirvos gerinimo procedūras. Esant galimybei, atkelti bent dalį kietųjų dangų nuo polajo ploto.

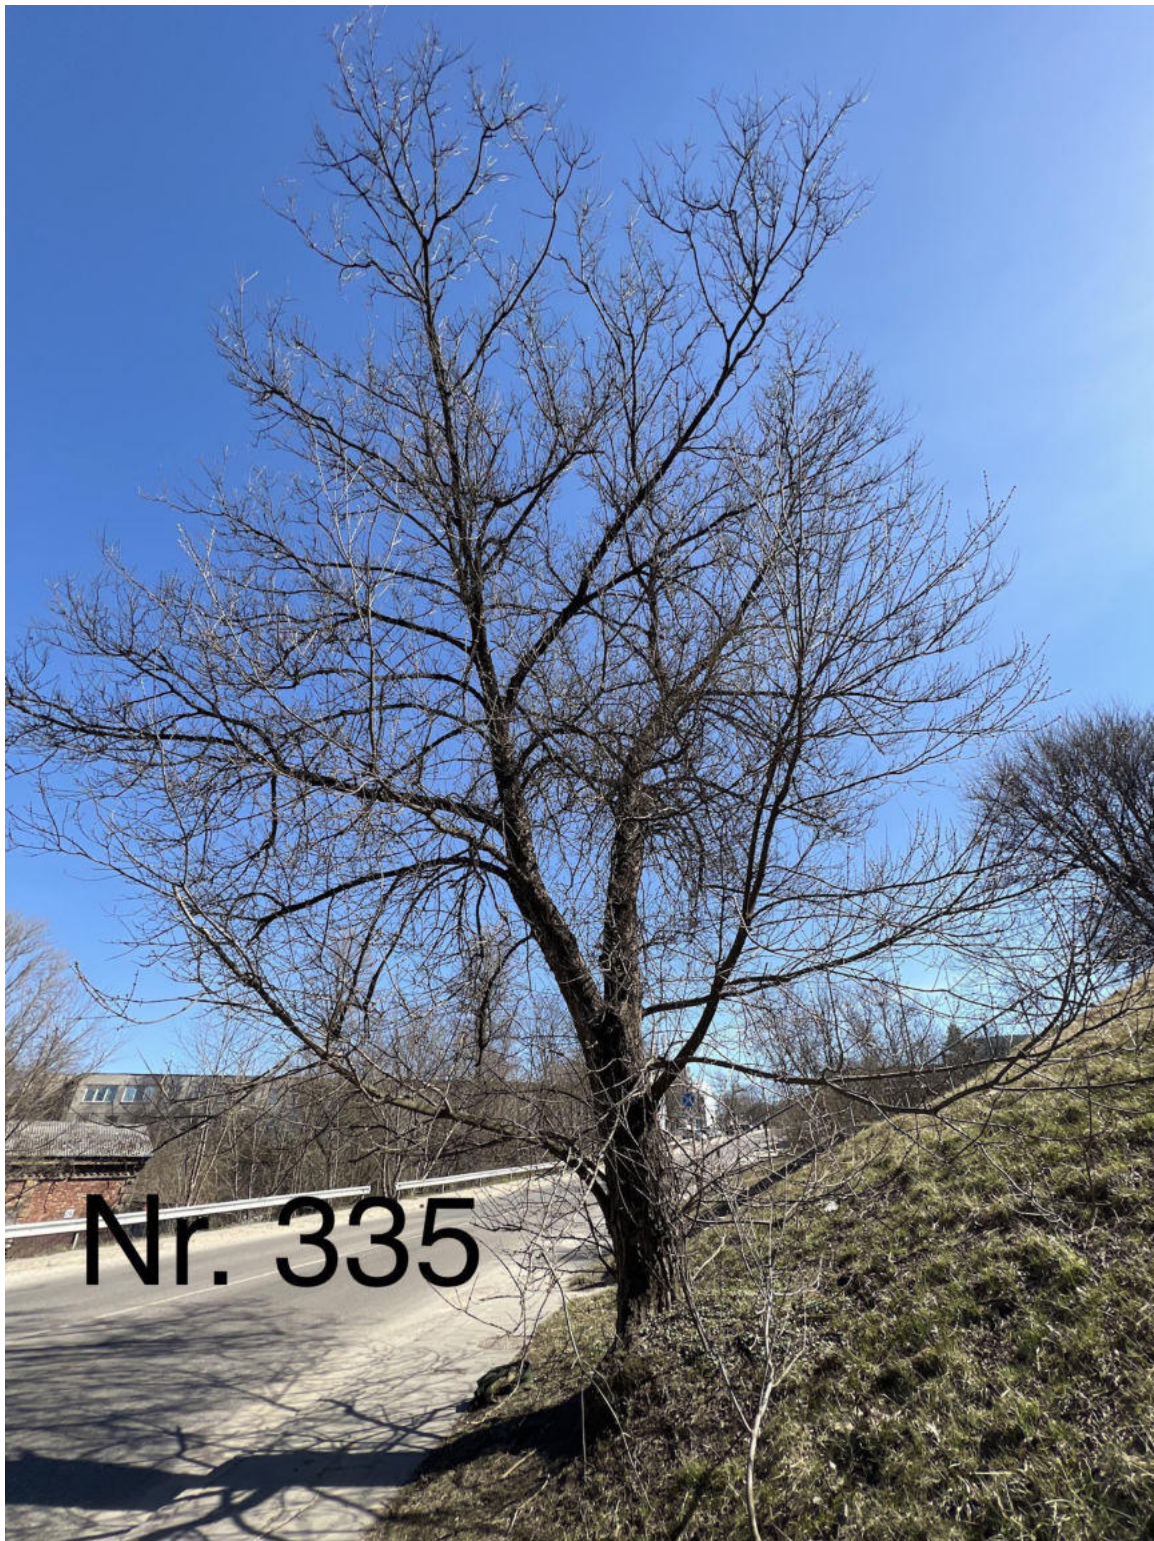
**Nr. 335**

Uosialapis klevas (nr. 335 plane) - turi vidutinį kiekį sausų ir/ar besikryžiuojančių šakų. Šiaurės vakarų pusės laja auga virš kelio ir šakos toje pusėje yra aplaužytos aukštų sunkiasvorių transporto priemonių. Teorinis šaknų apsaugos plotas toje pačioje šiaurės vakarų pusėje yra sutryptas ir dalis jo yra po betoninėmis šaligatvio plytelėmis.

Rekomenduojama atlikti lajos priežiūros genėjimą. Taip pat lajos pakėlimo genėjimą, pakeliant šiaurės vakarų pusėje esančią lajos dalį iki 4 m. aukščio, tai reiktų atlikti ir virš važiujamosios kelio dalies ir virš pėsčiųjų šaligatvio.

Taip pat rekomenduojama atlikti polajo supurenimą ir dirvos gerinimo darbus.

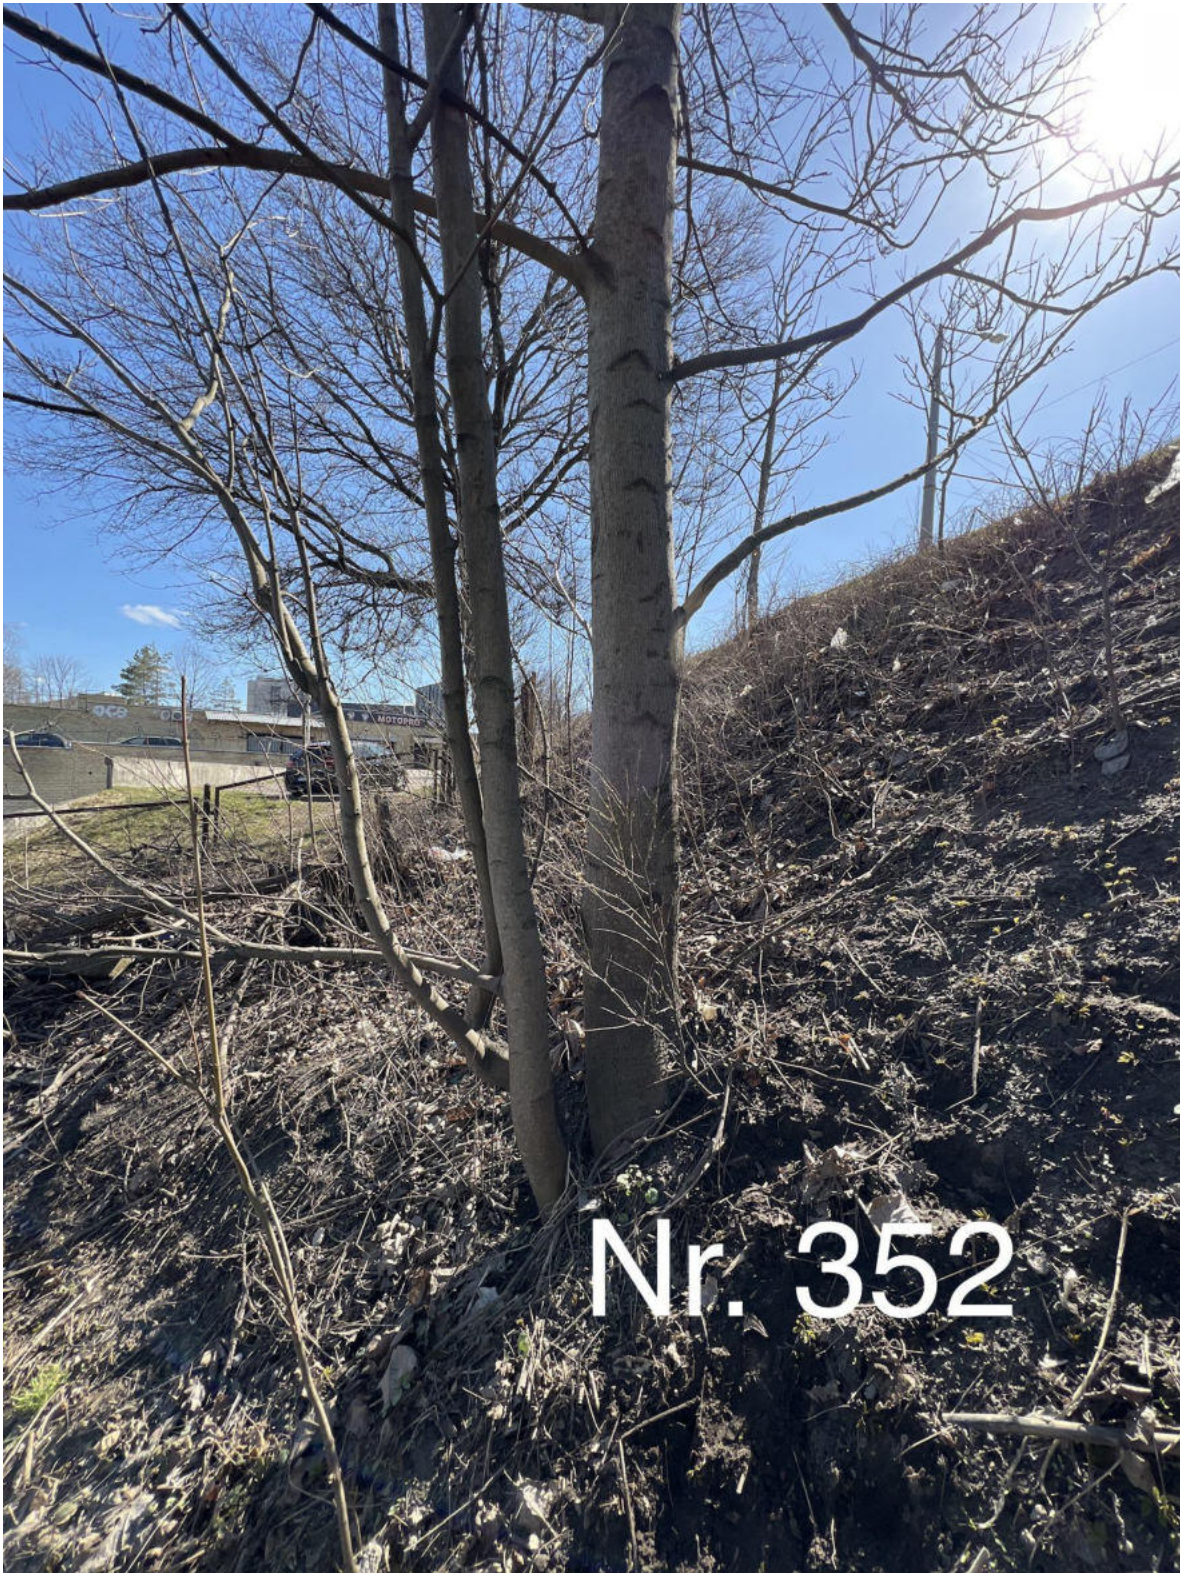
Nr. 352

Paprastasis klevas (nr. 352 plane) - storiausias kamienas tiesus ir gražus. Turi nedidelį kiekį sausų ir/ar besikryžiuojančių šakų.  
Rekomenduojama pašalinti plonesnius kamienus, kol jie nepasidarė per dideli ir nesuaugo kartu su pagrindiniu kamieniu ir nepradėjo jį trintis ir daryti žalos. Taip pat atlikti lajos priežiūros genėjimą.

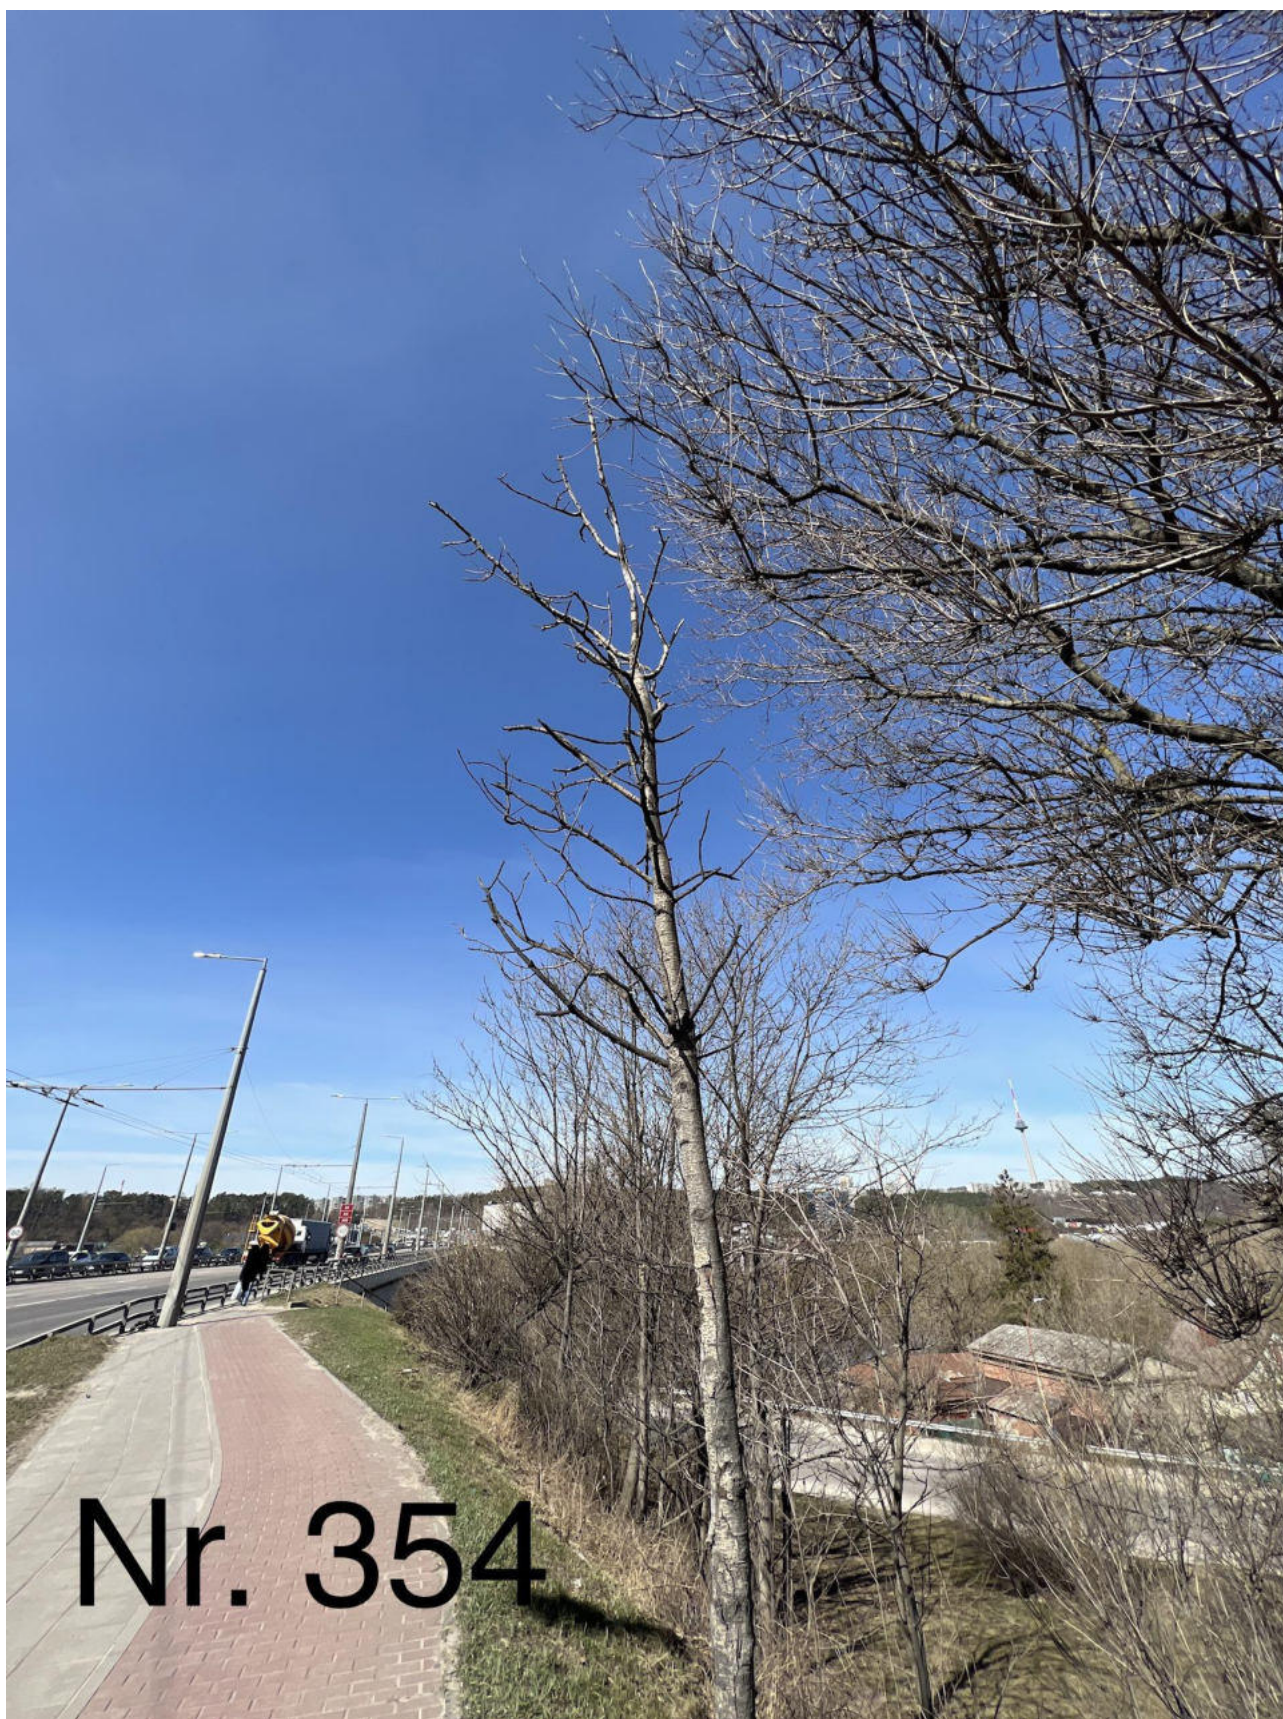
**Nr. 354**

Drebulė (nr. 354 plane) - sausa, nestabili ir auga prie pėsčiųjų šaligatvio. Privaloma kuo greičiau šalinti.
