VIEŠOJI ERDVĖ ŠALIA KERNAVĖS G. 49,
VILNIUJE
ESAMOS SITUACIJOS ANALIZĖ

**KERNAVĖS G. 49, VILNIUS
ŽELDINIŲ INVENTORIZACIJA**

Objektas: inventurizuoti želdiniai Kernavės g. 49 Vilniuje.

Laikas: Želdinių inventorizacija atlikta 2025 m. lapkričio mėn;

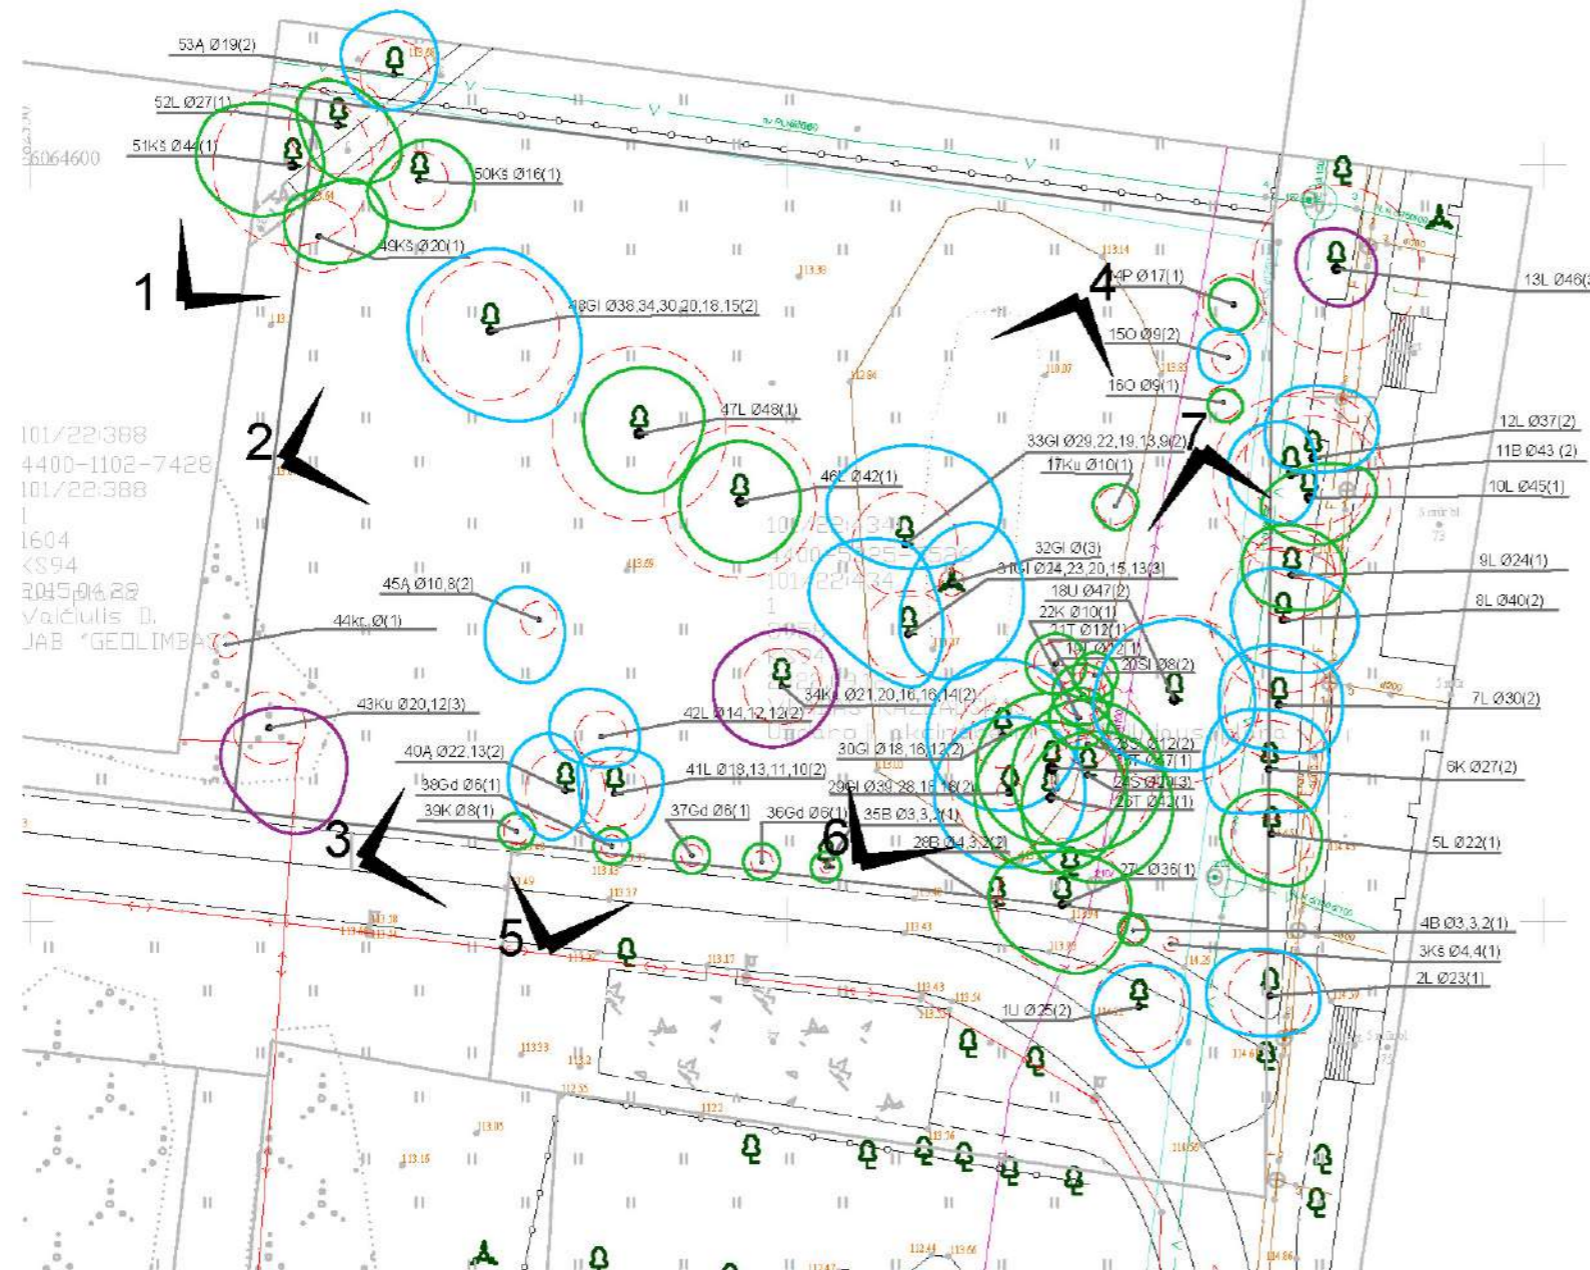
INVENTORIZACIJOS VIETA

INVENTORIZUOTI 53 ŽELDINIAI.
 ŽELDYNAS MIŠRIOS RŪŠINĖS SUDĖTIES.
 INVENTORIZUOTA 18 TAKSONŲ ŽELDINIŲ.
 BENDRA ŽELDINIŲ BŪKLĖ VERTINAMA PATENKINAMAI - 1,6 BALAIS
