GAMTINĖS NERIES SENVAGĖS KRAŠTOVAIZDŽIO AREALŲ BŪKLĖS ATKŪRIMO (TARP LINKMENŲ IR GELEŽINIO VILKO GATVIŲ) KRAŠTOVAIZDŽIO PROJEKTAS

VP18.55

KRAŠTOVAIZDŽIO PROJEKTAS

BENDROJI DALIS

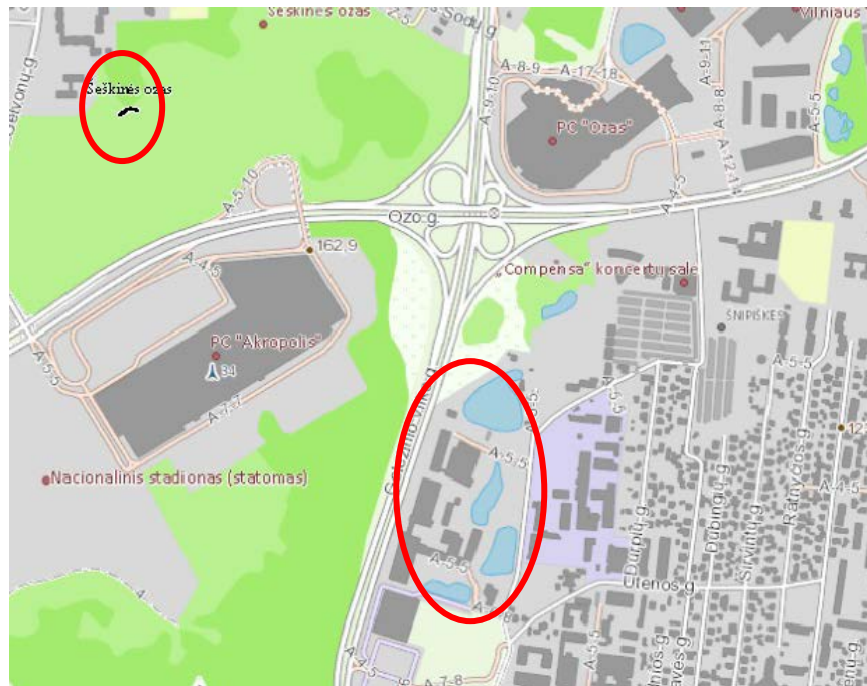
Pav.4. Geotopai (šaltinis www.lgt.lt)

Numeris	Pavadinimas	Tipas	Unikalumas	Sudėtis
174	Šeškinės ozas	Ozas	ledynmetinio akumuliacinio reljefo Vilniaus mieste unikalus elementas. ledynmetinio akumuliacinio reljefo Vilniaus mieste unikalus elementas	žvyras ir įvairiafrūdis smėlis, kai kur nesora rudo priemolio ir priemolio danga

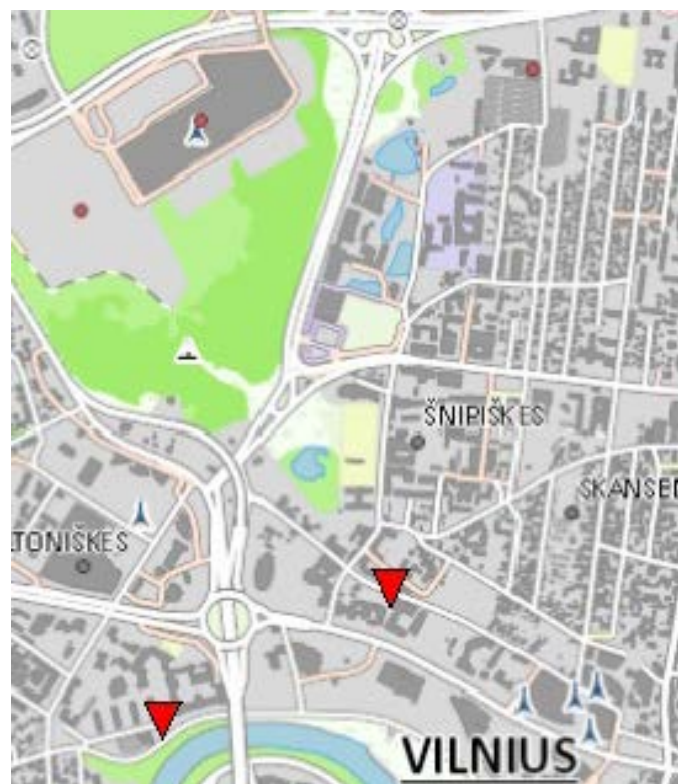
Pav.5. Geologiniai reiškiniai ir procesai (šaltinis www.lgt.lt)

Numeris	Pavadinimas	Reiškinio tipas	Adresas	Atstumas
1108	Viln-17-01	Įgriuva	Lvovo 89A	0.9 km
1105	Viln-16-05	Įgriuva	Upės g. 21	1.5 km

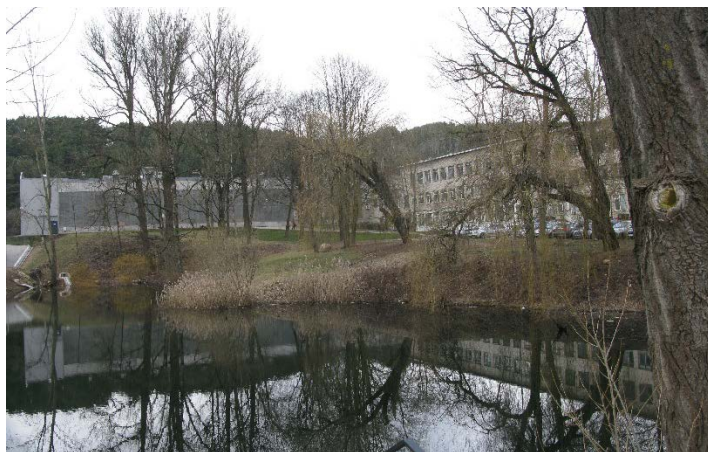
Pav.14. Pietinis tvenkinys 0

Priešais VGTU pasatų kompleksą – 0 tvenkinys (Pav.14). Pakrantės juostoje auga trumpaamžiai, greitai augantys medžiai – baltažiedės robinijos, pilkosios tuopos, baltieji gluosniai. Tvenkinio krantai apžėlę vandens augalais. Sulapoję medžiai tankiai dengia pastatų komplekso vaizdą nuo įvažiavimo. Baltųjų tuopų giraitė savo aukščiu išsiskiria aplinkoje. Tolumoje, horizonte – kylančio į kalną Šeškinės miško pušų masivas.

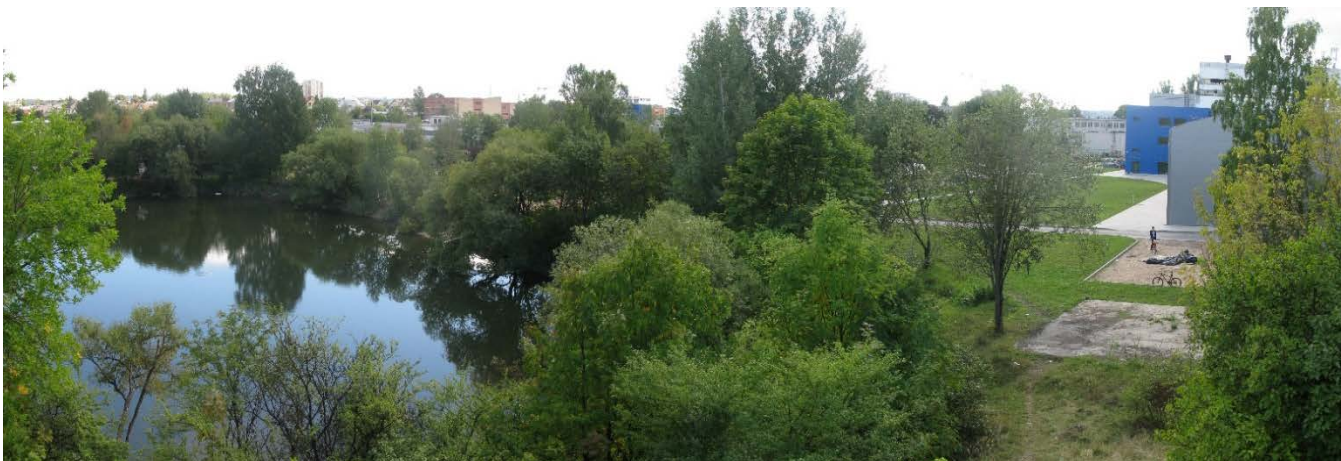
Pav. 22. Vaizdas nuo 3 tvenkinio rytinio vakarinio šlaito link Šnipiškių

Nagrinėjamos vietos želdinių subordinacinį poveikį gerai iliustruoja vasarą daryta fotografija, kada aplinkoje dominuoja vešlūs teritorijos želdiniai. Arti kranto, prie nedidelio ploto tvenkinio augantys lapuočiai medžiai prisideda prie tvenkinio dumblėjimo ir pelkėjimo (Pav.22).

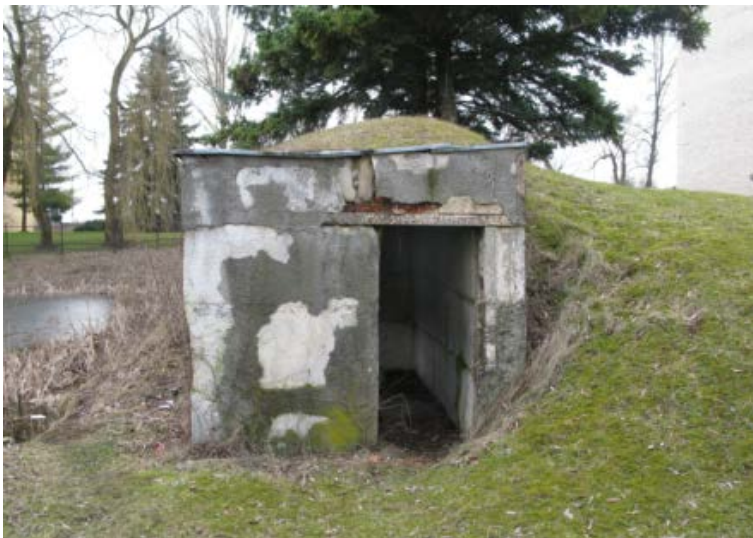
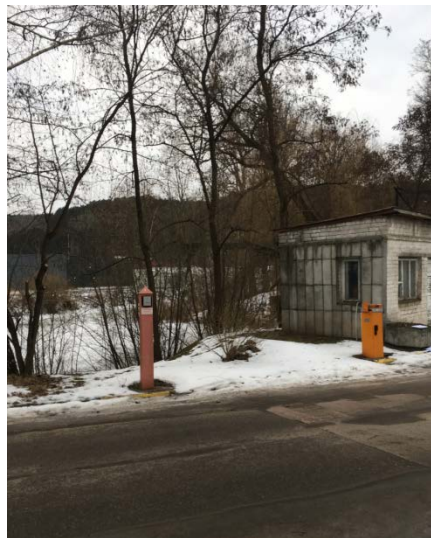
Pav. 28 Nr. Griaunami pastatai
Šaltinis: SJ „Vilniaus planas“

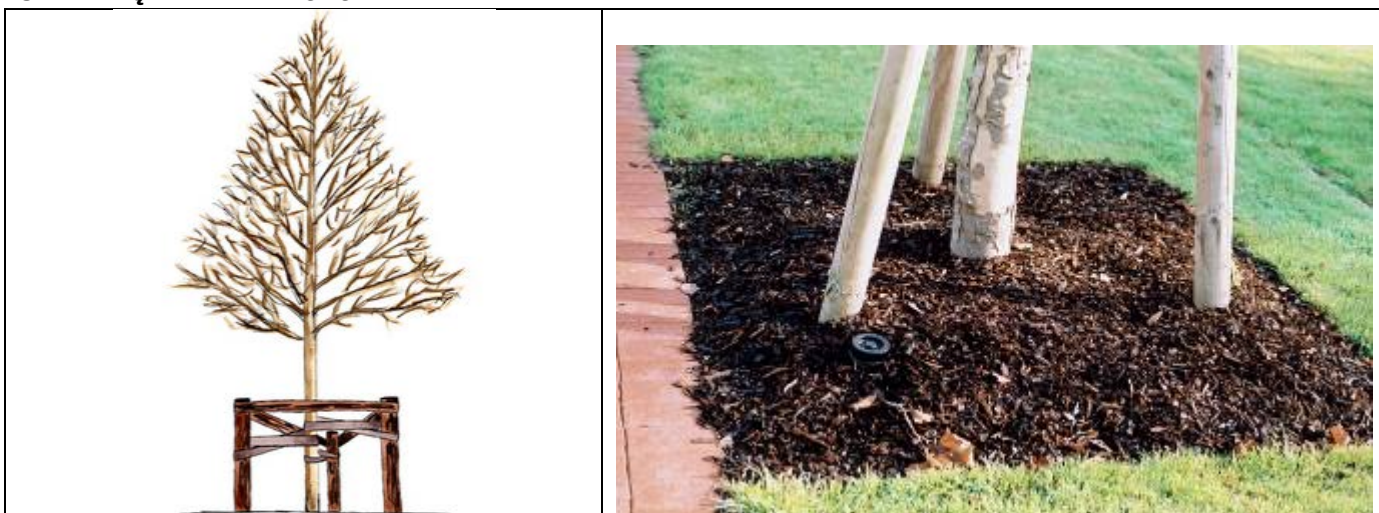
8. MEDŽIŲ TVIRTINIMAS TS – 7

Pasodinti medžiai, siekiant juos apsaugoti nuo vėjo sukeltos šaknų vibracijos, tvirtinami impregnuotais medžių pririšimo kuolais, konkrečiu atveju prie 3 kuolų (prie kiekvieno atskirai), įgilintų ne mažiau kaip 60 cm į duobės dugną. Ir sutvirtinami tam tikslui gaminamais guminiiais diržais. Kad nebūtų pažeista medžio žievė, naudojami diržai su atitolinimo fiksatoriais.

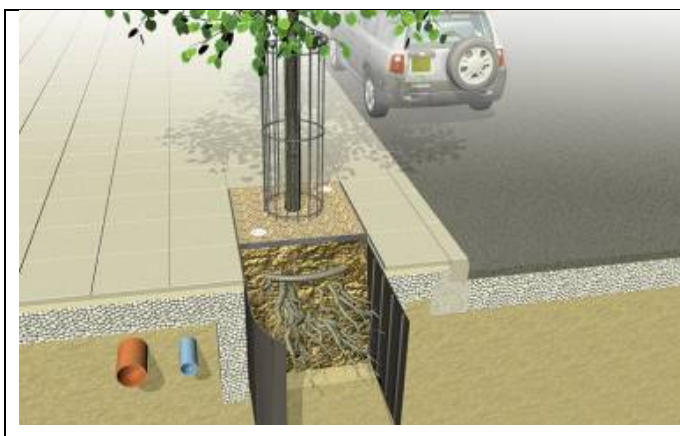
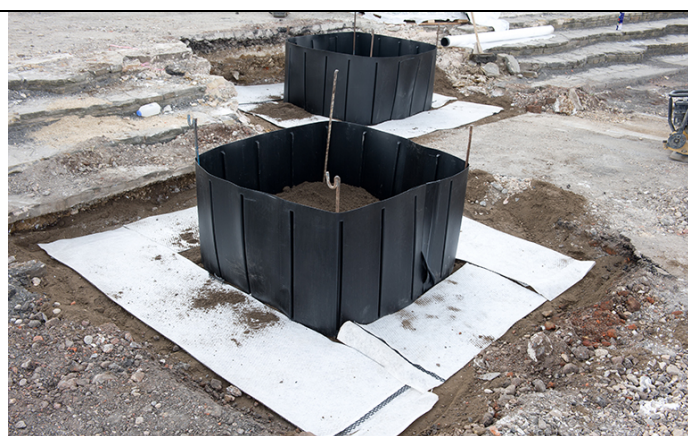
Šaknų atitvaras dedamas vertikaliai iškasus augalo sodinimo duobę ar gyvatvorės tranšėją 30- 50 cm atstumu nuo norimų izoliuoti inkly

Savybės	Mato vnt.	Reikšmės
Storis	mm	1,0
Juostos gylis	mm	600
Tipas	-	Profiliuotas šaknų barjeras
Įrengimo kryptis	-	Vertikaliai
Sujungimas	-	Vertikali sujungimo juosta
