UAB „PLENTPROJEKTAS”

PROJEKTO PAVADINIMAS LIETAUS NUOTEKŲ TINKLŲ LINKMENŲ G. STATYBOS IR LINKMENŲ G. DALIES, TIES ŽEMĖS SKLYPU KERNAVĖS G. 82, VILNIUJE, KAPITALINIO REMONTO PROJEKTAS

STADIJA PROJEKTINIAI PASIŪLYMAI

PROJEKTINIŲ PASIŪLYMŲ TURINYS

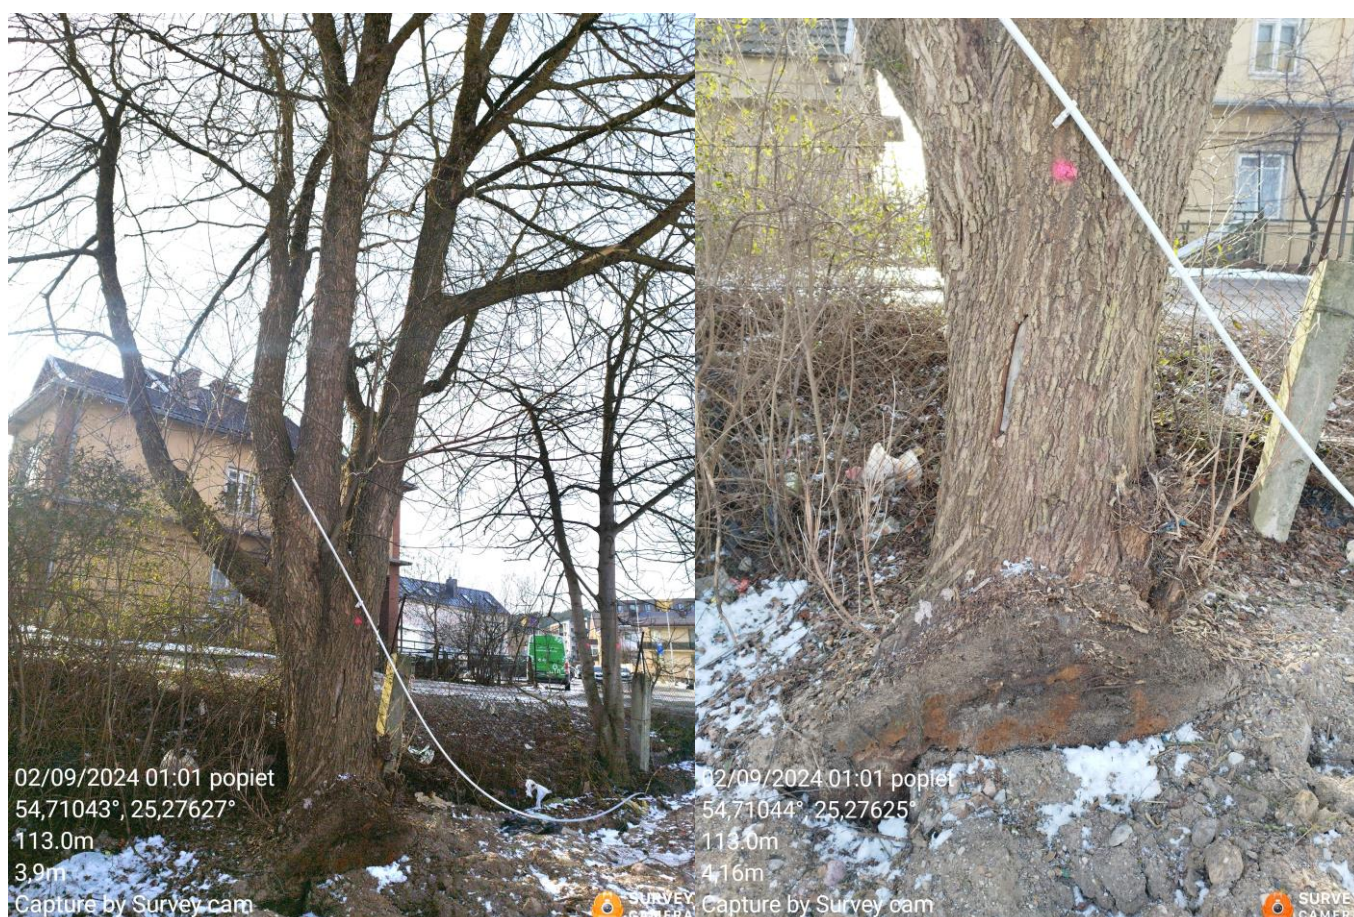
Foto Nr. 1-2. Klevas uosialapis (Nr. plane 19) auga Vilniaus m. sav., šalia Linkmenų gatvės. Šis uosialapis klevas yra patenkinamos sanitarinės būklės, auga 0,4 m. atstumu nuo tvoros, 73 cm skersmens, turintis žaizdą H 0,7-1 ir yra įaugęs į betoninę konstrukciją, kuri sumažina šaknų sistemos tvirtumą, 4 - liemenis H 1,8. Medis nėra perspektyvus, dėl galimo pavojaus Linkmenų gatve judantiems pėstiesiems, dviratininkams bei įvairiam transportui.

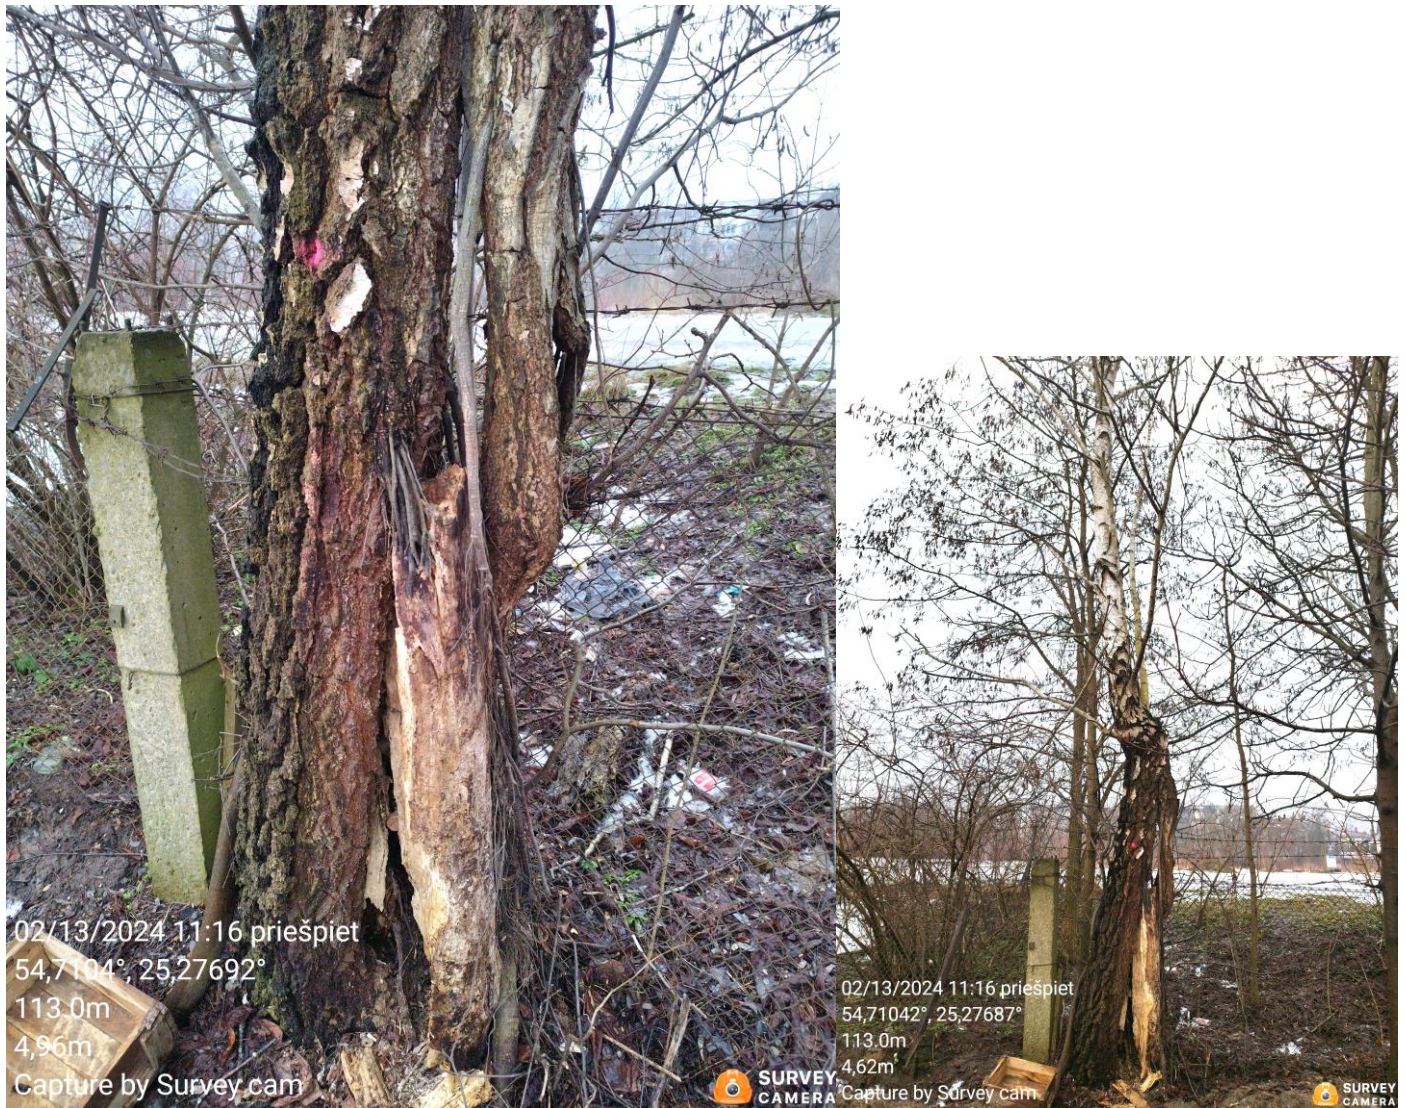
Foto Nr. 3-4 Beržas karpotasis (Nr. plane 51) auga Vilniaus m. sav., šalia Kernavės g. 45. Šis beržas yra saugomas pagal kriterijus, kuriuos atitinkantys medžiai ir krūmai priskiriami saugotiniems želdiniams, tačiau jis yra blogos sanitarinės būklės, turintis gilią žaizdą bei yra stipriai paveiktas liemens kenkėjų ir vidinio puvinio H 0-2, įaugęs į tvorą, dėl šių pažeidimų jis yra pavojingas, rekomenduojama šį beržą šalinti.

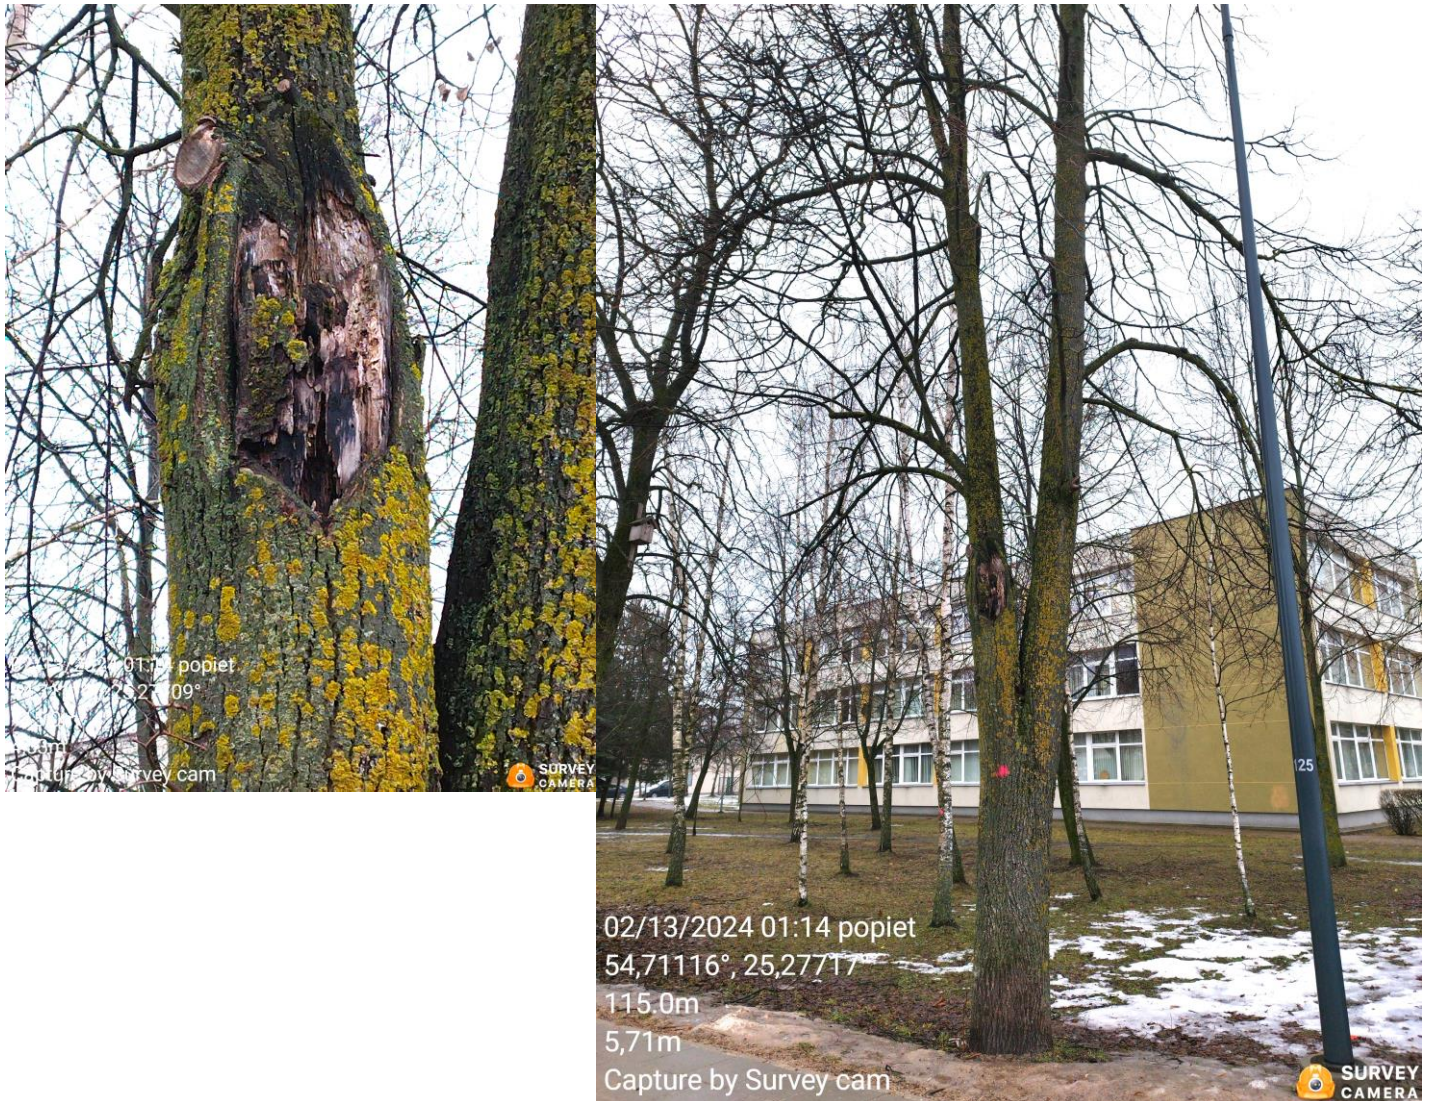
Foto Nr. 5 - 6 Liepa mažalapė (Nr. plane 69) auga Vilniaus m. sav., šalia Kernavės g. esančioje Vilniaus Senvagės vidurinės mokyklos teritorijoje. Medis yra patenkinamos sanitarinės būklės, 2 - liemenis H 2, turintis žaizdą ir veikiamas vidinio puvinio bei liemens kenkėjų H 2,2, auga 0,8 m. atstumu nuo pėsčiųjų tako. Palikimo atveju reikalinga taikyti redukcinį lajos genėjimą bei pašalinti puvinio pažeistą liemenį.
