Atestato Nr.	MB MENAS IR JĖGA		Objektas: Dvibučio gyvenamojo namo Meškeriotų g. 19E, Vilnius statybos projektas	Laida
	A 1977	PV		
32	Želd. PRV	J. S	Brėžinys: Šalinamų ir išsaugomų želdinių planas M 1 : 200	0
Etapas	Užsakovas: J. A. P.			Brėž. Nr
PP	S. W.			
Proj. Nr MJ21/12/01-PP				SP3

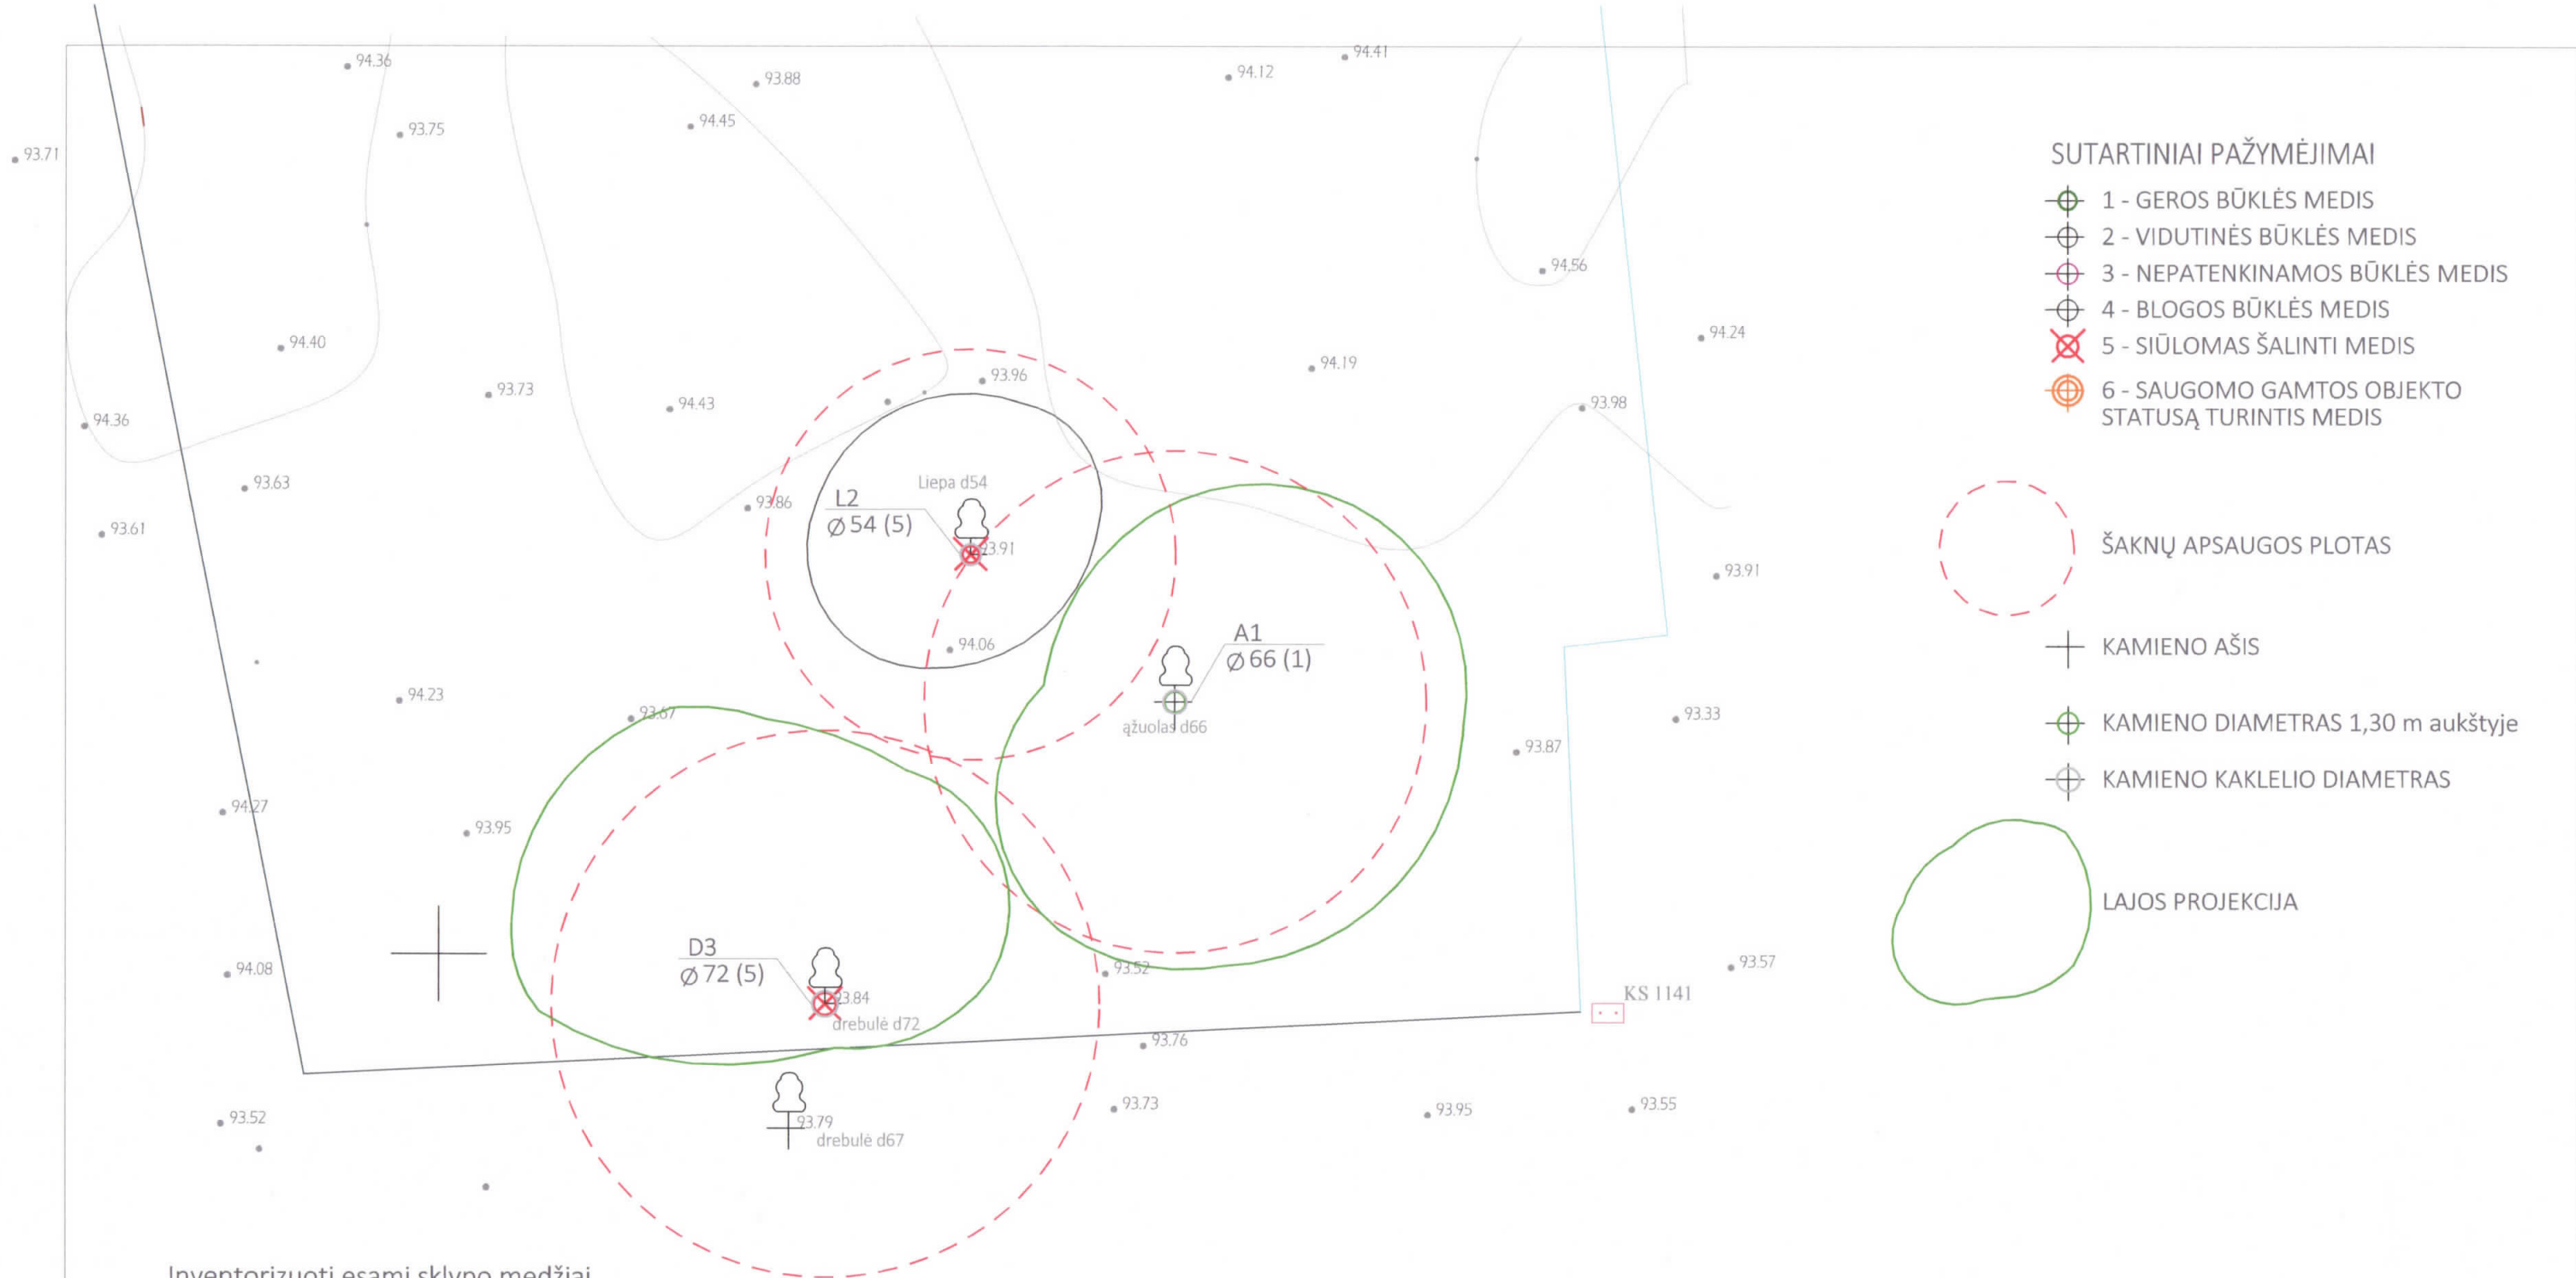
Inventorizuoti esami sklypo medžiai

Sodinami nauji medžiai

Šalinamų medžių kamienų suma - 126 cm
Atsodinamų kompensuojamų medžių kamienų suma - 173 cm
