VOKIEČIŲ GATVĖS SUTVARKYMAS

PROJEKTINIAI PASIŪLYMAI

**UŽSAKOVAS:
VILNIAUS MIESTO SAVIVALDYBĖS ADMINISTRACIJA**

**PROJEKTO RENGĖJAS: SĮ „VILNIAUS PLANAS“
2015 m.**

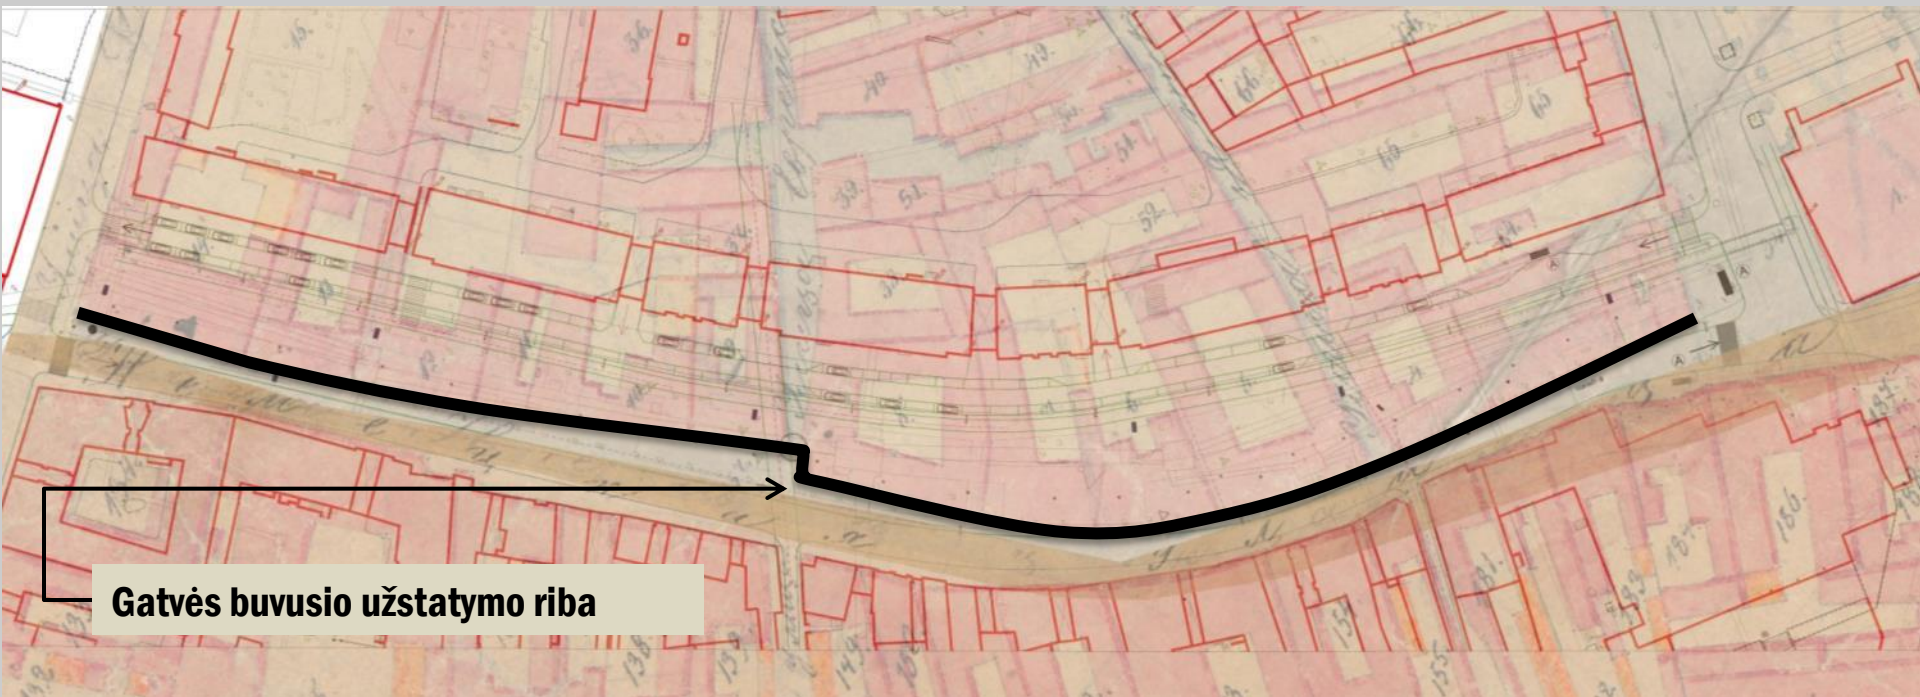
SUTAPDINTAS 1845 M. PLANAS SU ESAMOS SITUACIJOS PLANU

Gatvės buvusio užstatymo riba

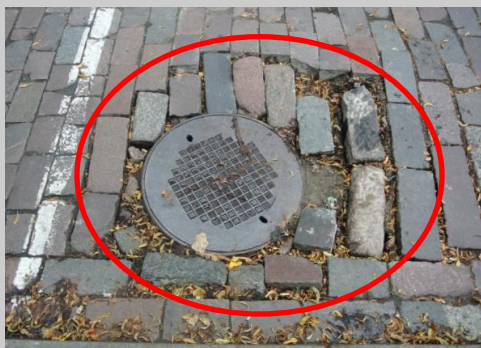
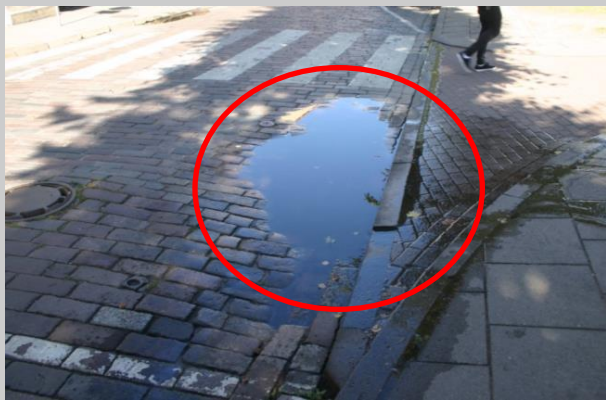
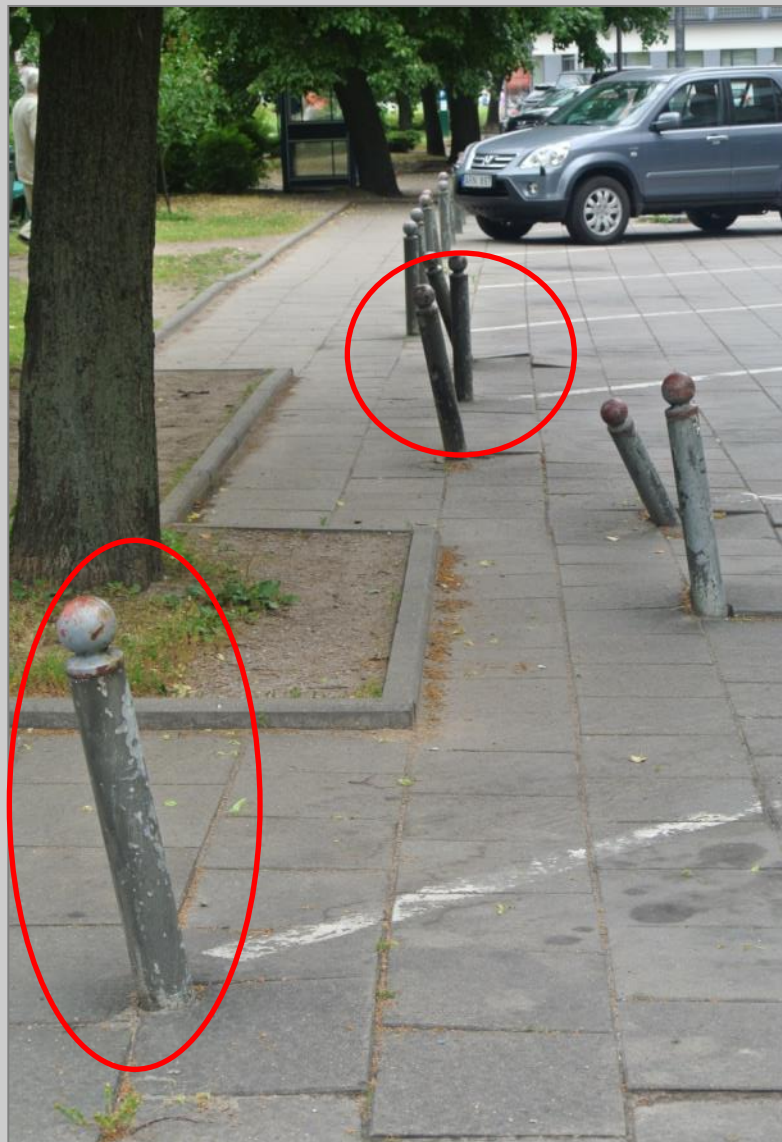
BLOGOS BŪKLĖS GATVĖS INFRASTRUKTŪRA

Prastos būklės istorinis grindinys kelia nepatogumą ir vairuotojams, ir pėstiesiems

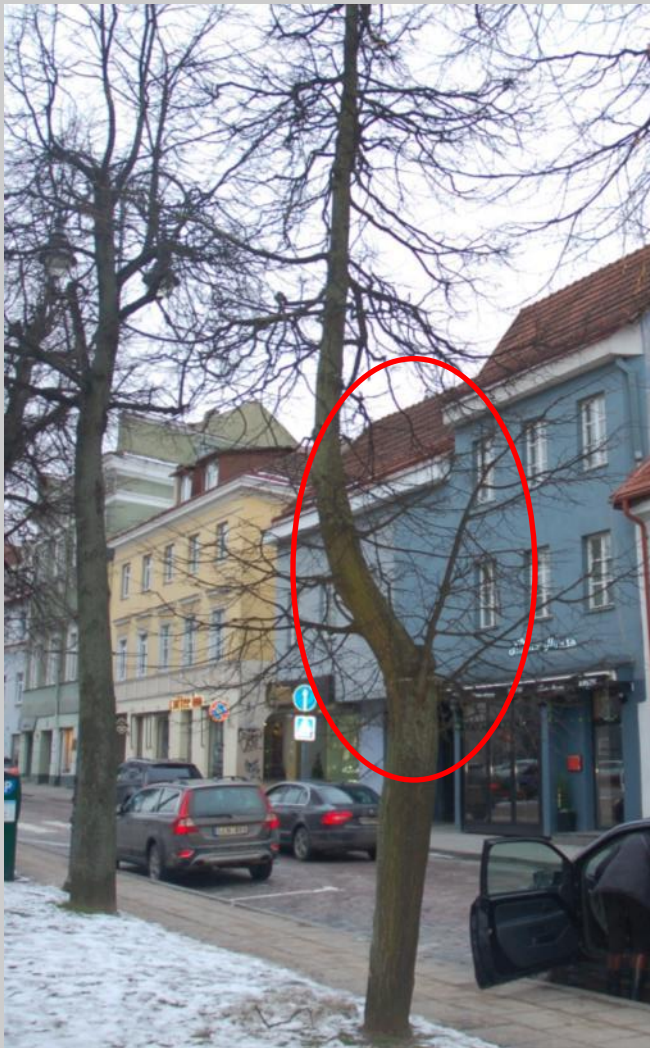
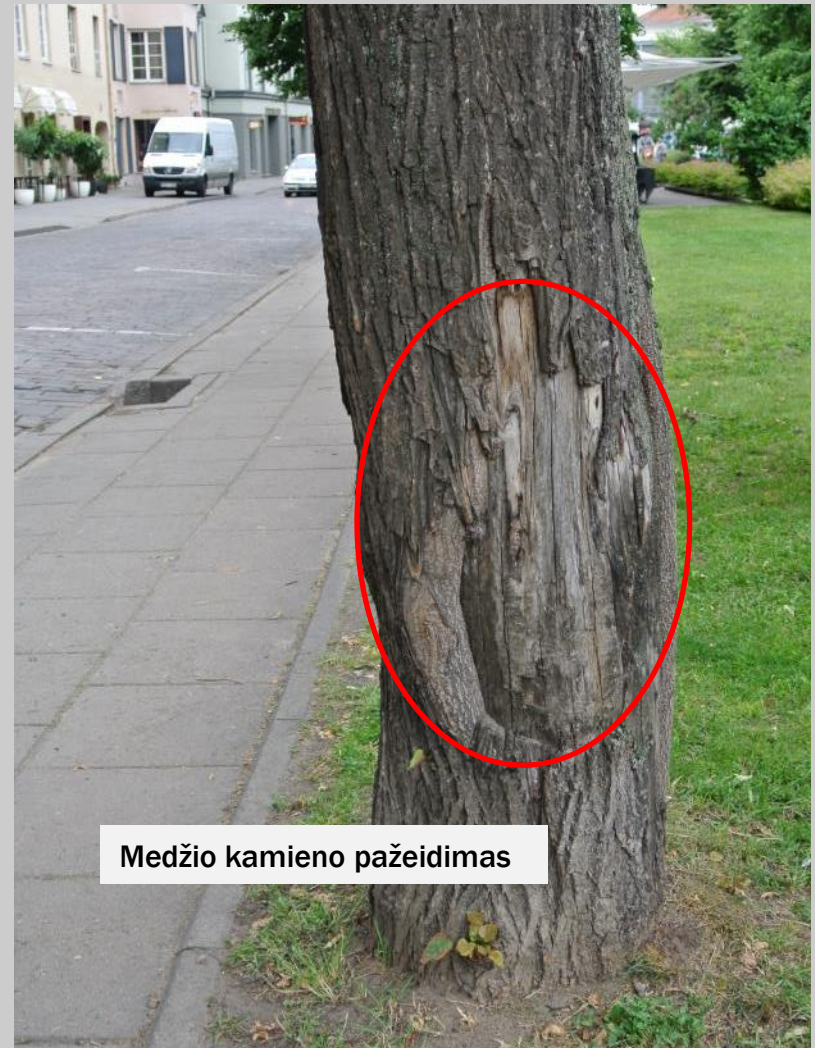
PAŽEISTI MEDŽIAI

Medžio kamieno pažeidimas

Netaisyklingai formuoto medžio ir neteisingo genėjimo pasekmė: išbalansuotas medžio centras - medžio išvirtimo, šakos lūžimo grėsmė.

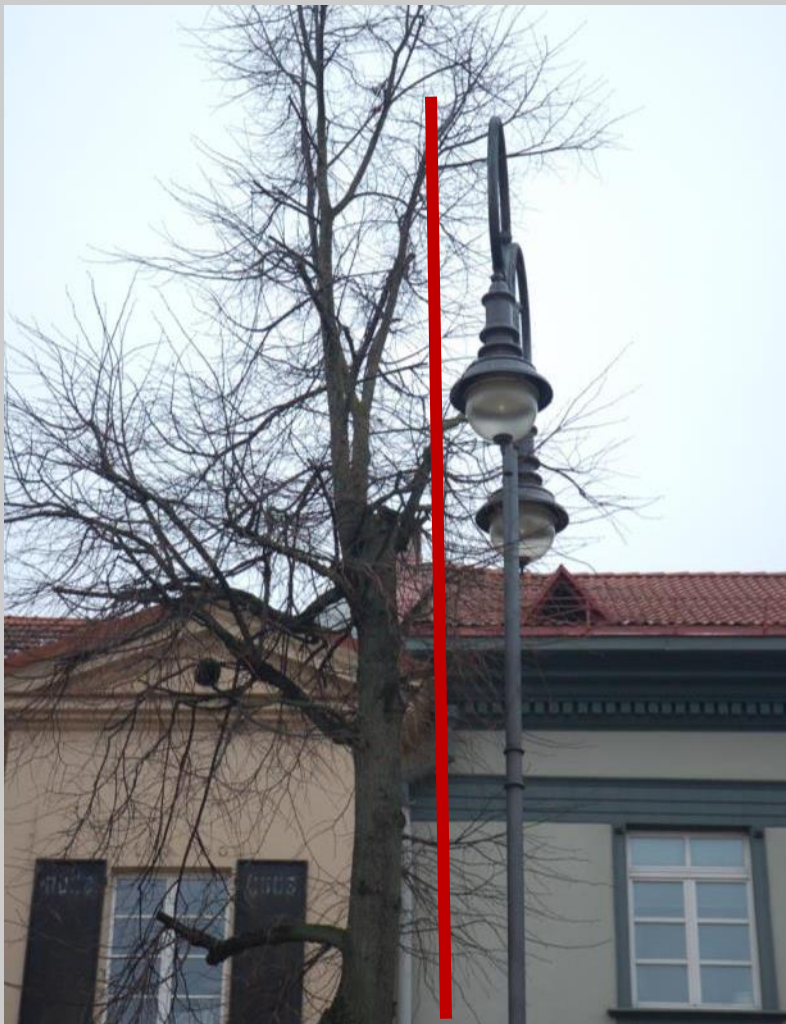
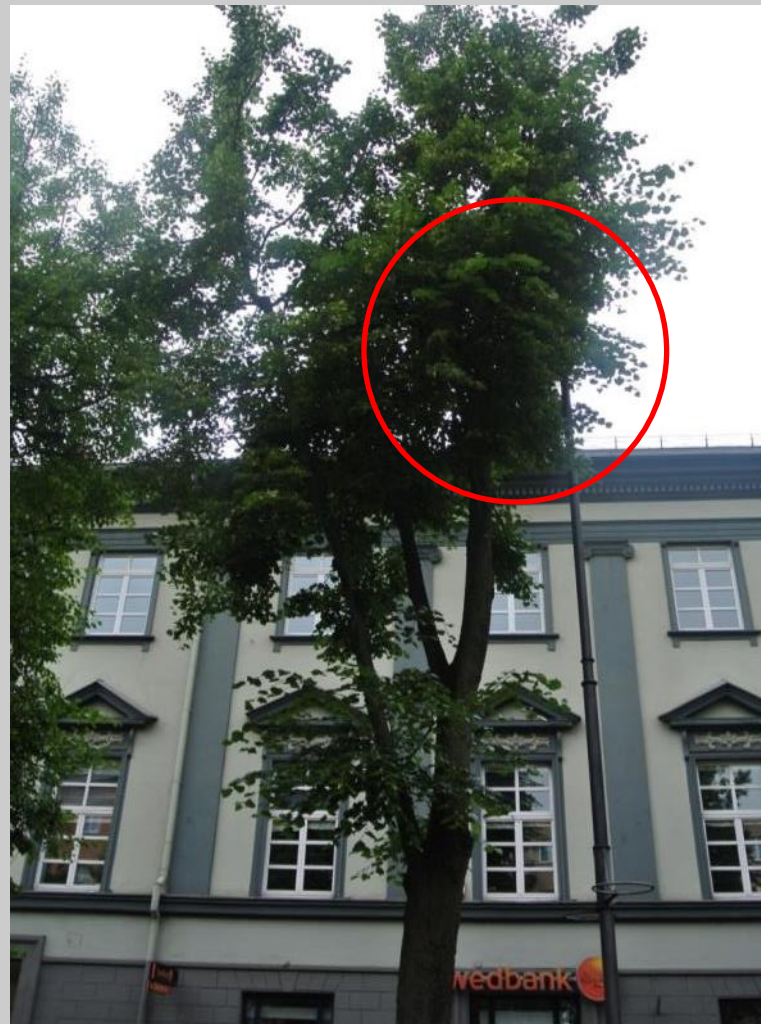
MEDŽIŲ IR ŠVIESTUVŲ KONFLIKTAS

Per arti medžių pastatytų šviestuvai pasekmės:

- medžio genėjimo metu susiformuota vienpusė laja;
- medžio centro išbalansavimas ir išvirtimo pavojus;
- šviesos srauto praradimas (sugėrimas);

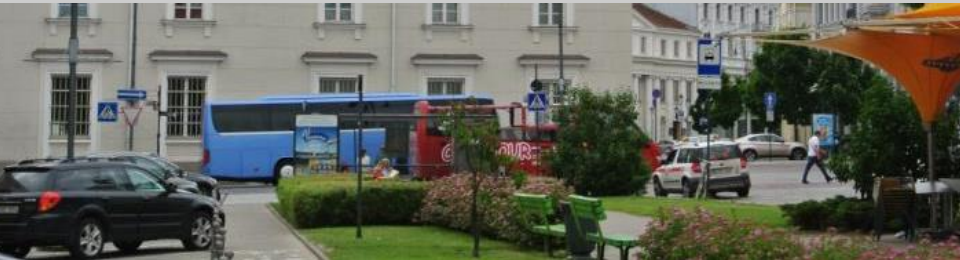
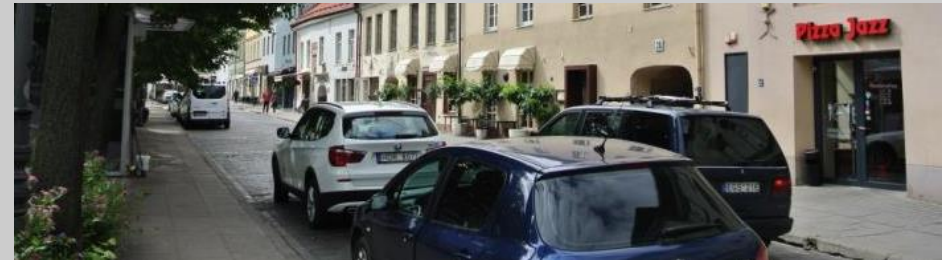
EISMO ORGANIZAVIMO PLANAS

Vokiečių g. autentiškos gatvės tramos eismo organizavimas remiasi „Vilniaus miesto Senamiesčio eismo organizavimo rekomendacijomis“

- **Tranzito per Senamiestį mažėjimas**
- **Saugus pėsčiųjų ir dviratininkų eismas**
 - **Saugus parkavimas**

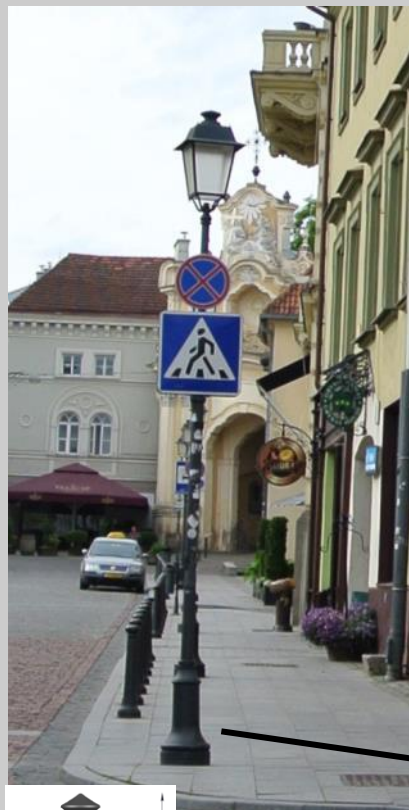
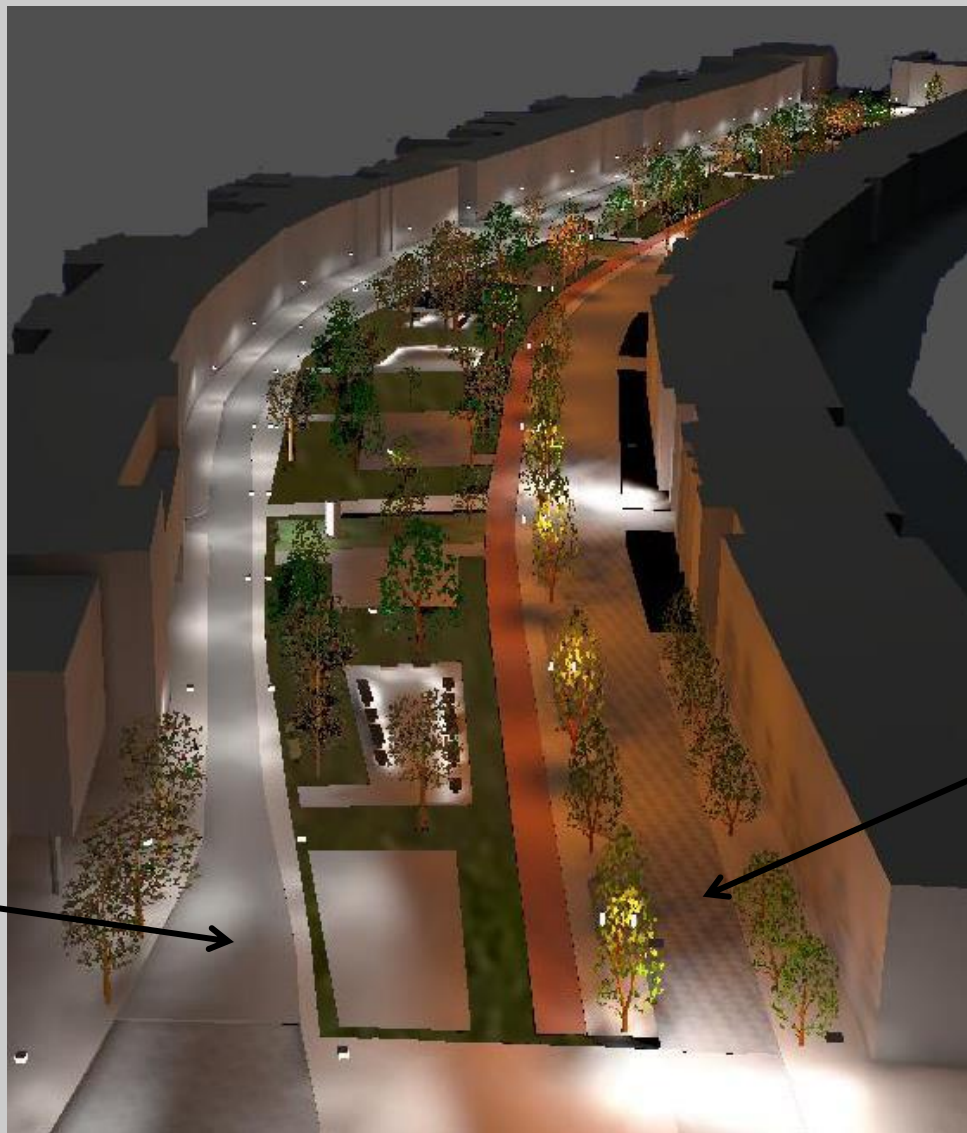
APŠVIETIMO SPRENDINIAI

NAUJA APŠVIETIMO SISTEMA.
Šviestuvai - analogiškai Rotušės
aikštės šviestuvams.

**AUTENTIŠKA VOKIEČIŲ GATVĖS TRASA APŠVIEČIAMA NAUJAI SUMONTUOJAMA
APŠVIETIMO SISTEMA (ekonominės ledinės lempos)**

Esama situacija	Projekto sprendiniai
Šviesos šaltinis	Natrio	LED
Galia	125W	38W
Šviestuvų kiekis	28 vnt.	51 vnt.
Spalvų atkūrimas % (CRI)	20%	75%
Apšvietimo lygis	Vyrauja 3-5 Lux	Tolygus apšvietimas vid. 12 Lux
Bendra galia:	3 500W	1 940W Pritaikius valdymą pasiekama 1 500W galia
Atitikimas apšvietimo normoms	Neatitinka	Atitinka
