OBJEKTAS: Laboratorijos, Šlaito g. 20, Vilniaus m., rekonstravimo ir daugiabutį gyvenamąjį namą, priestatų naujos statybos projektas

DALIS: BD (Bendroji dalis)

STADIJA: PP (Projektiniai pasiūlymai)

AIŠKINAMASIS RAŠTAS

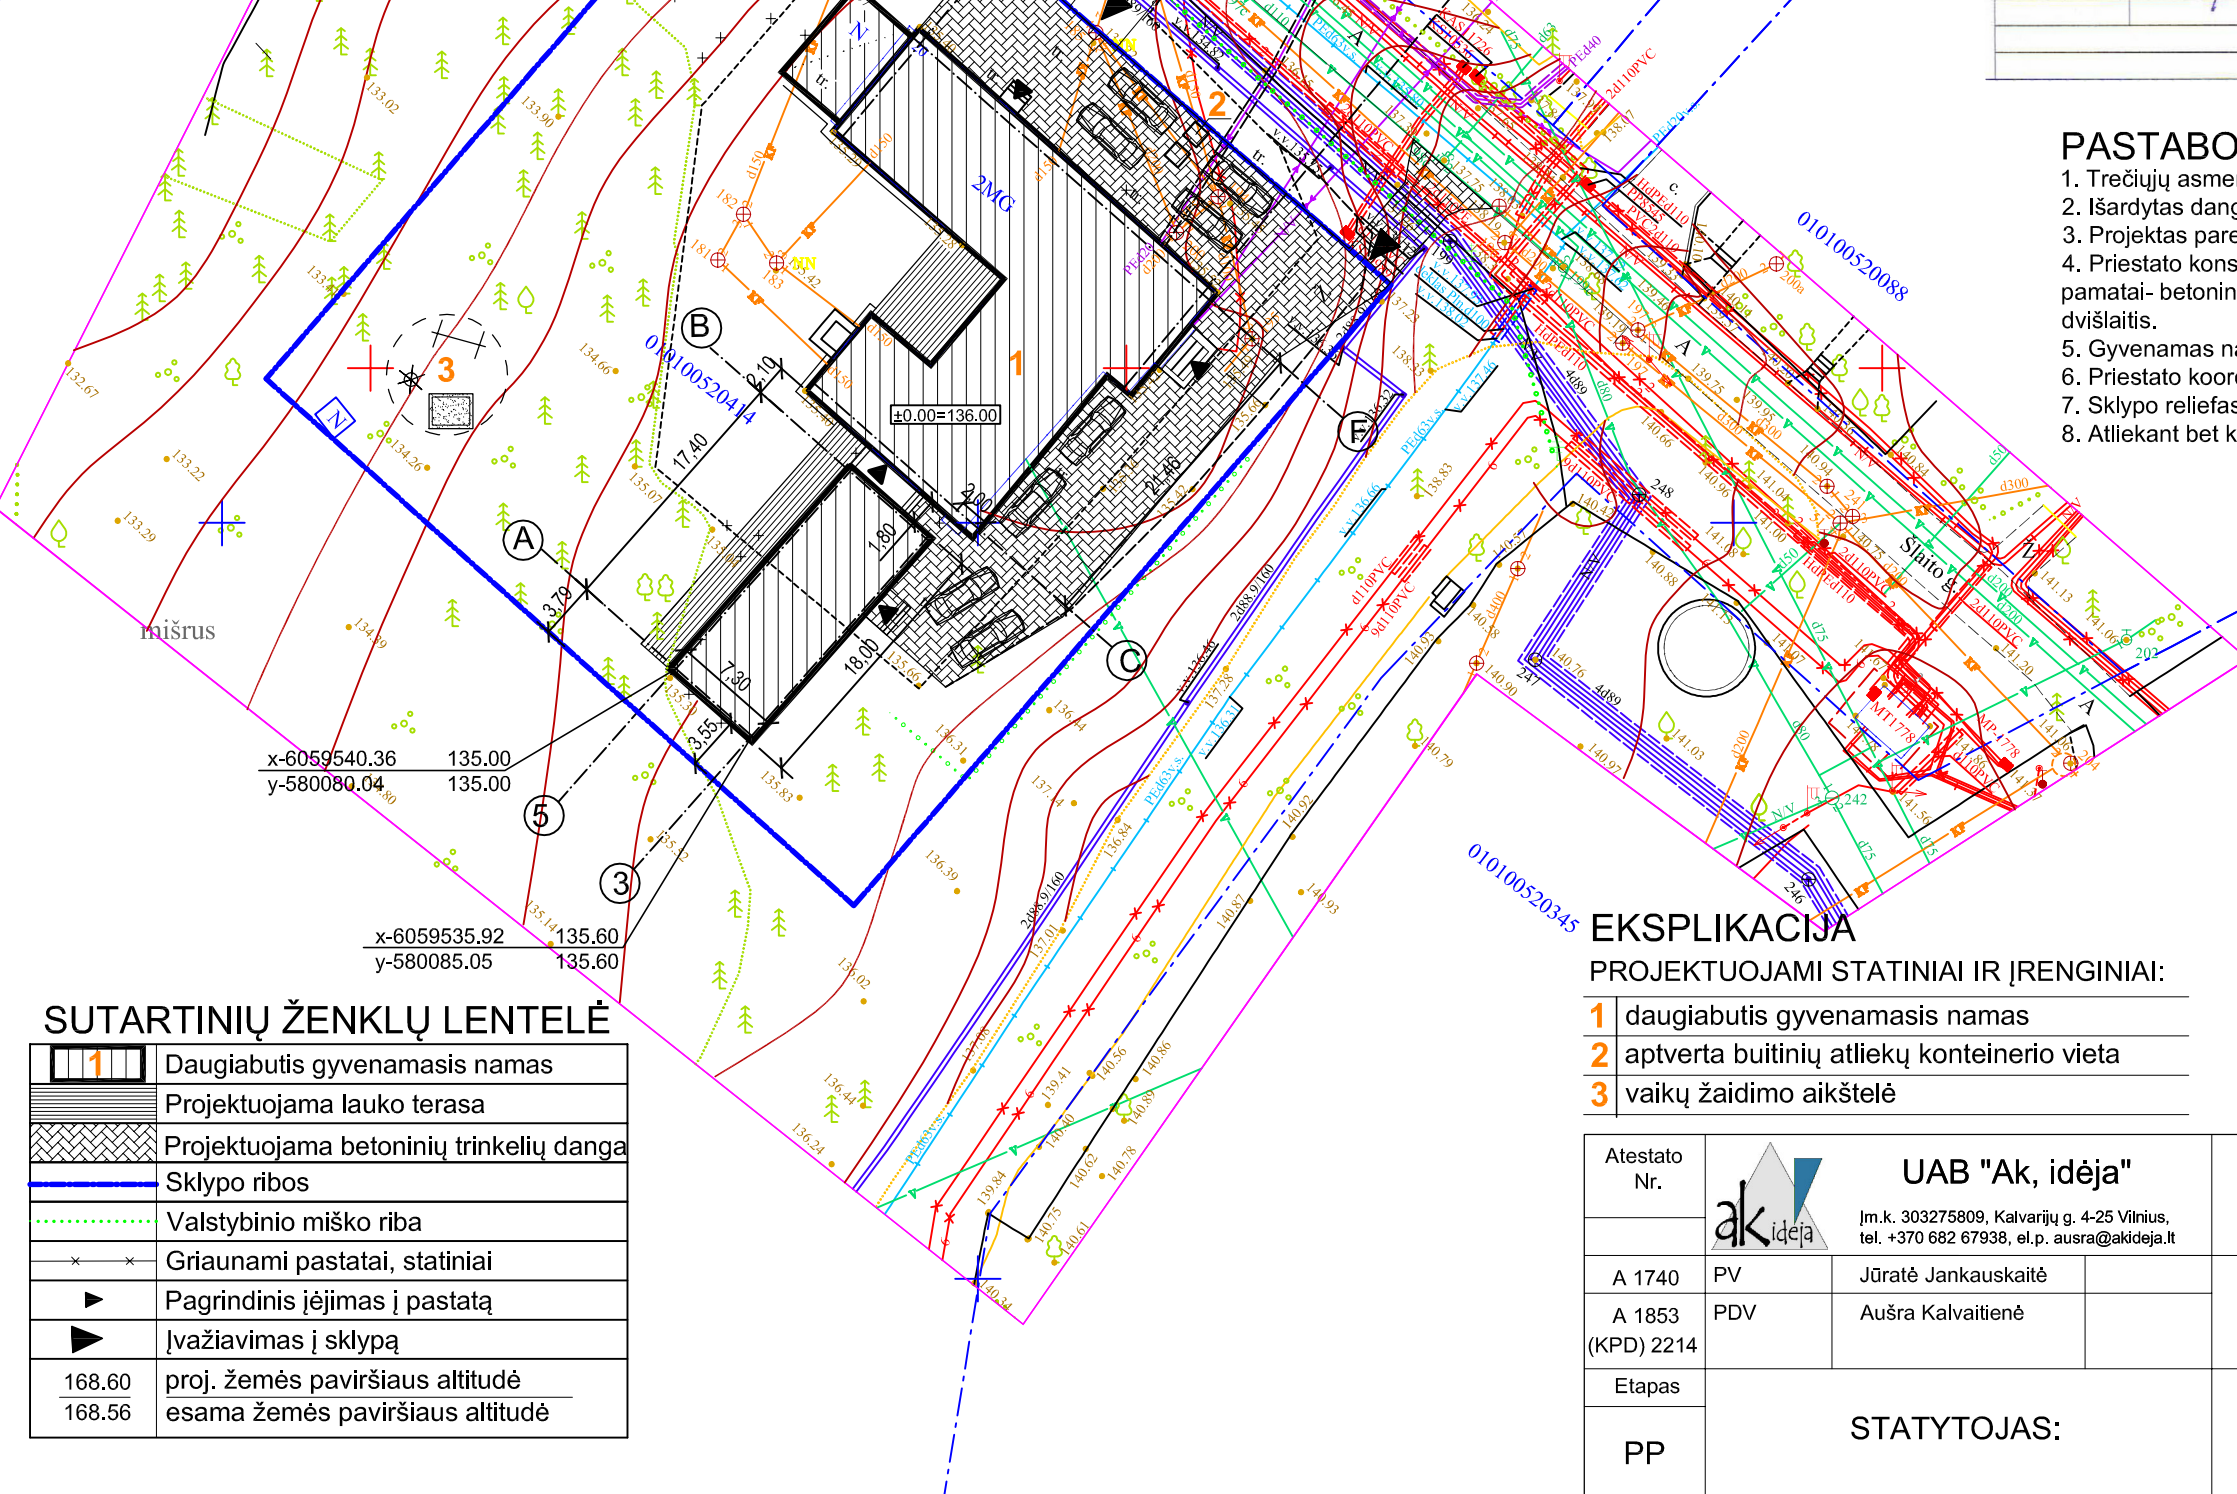
BRĖŽINYS	Inžinerinis topografinis planas M 1:500		
Objekto Nr.	Mastelis		
Lapų sk. /Nr.	Data		
15/02	1:500	1/1	2017.05.

Esamos požeminės komunikacijos sutikslintos

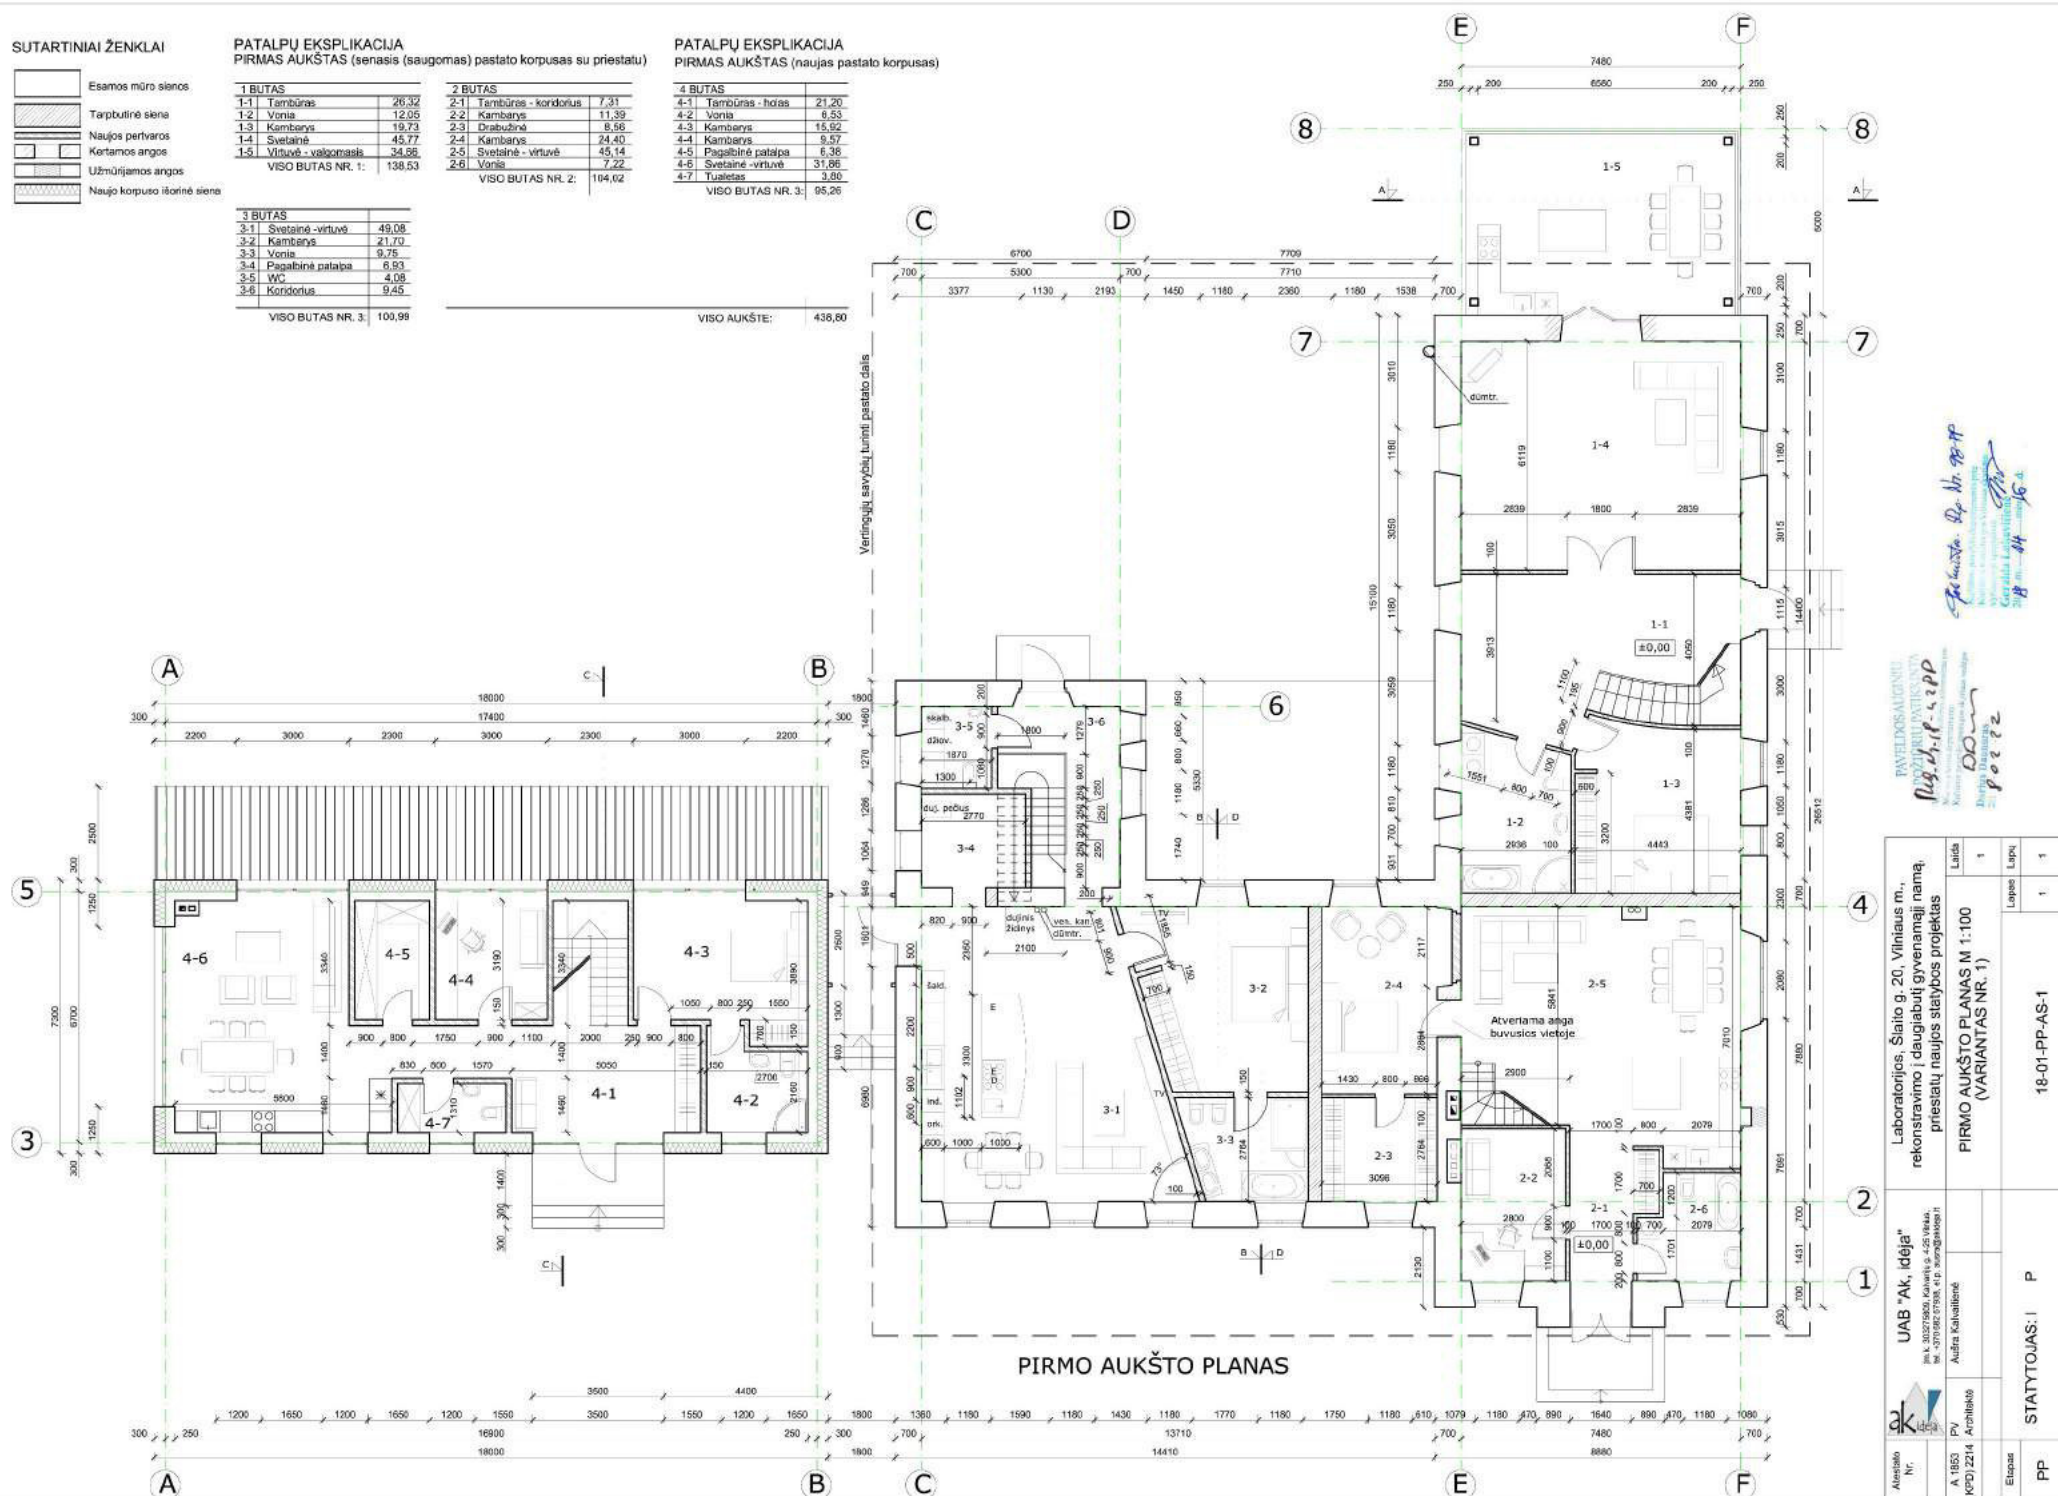
PIRMO AUKŠTO PLANAS

Esamos mūro sienos
	Tarpbutinė siena
	Naujos perivaros
	Kertamos angos
	Užmūrijamos angos
	Naujo korpuso išorinė siena

PIRMAS AUKŠTAS (senasis (saugomas) pastato korpusas su priestatai)

PIRMAS AUKŠTAS (naujas pastato korpusas)

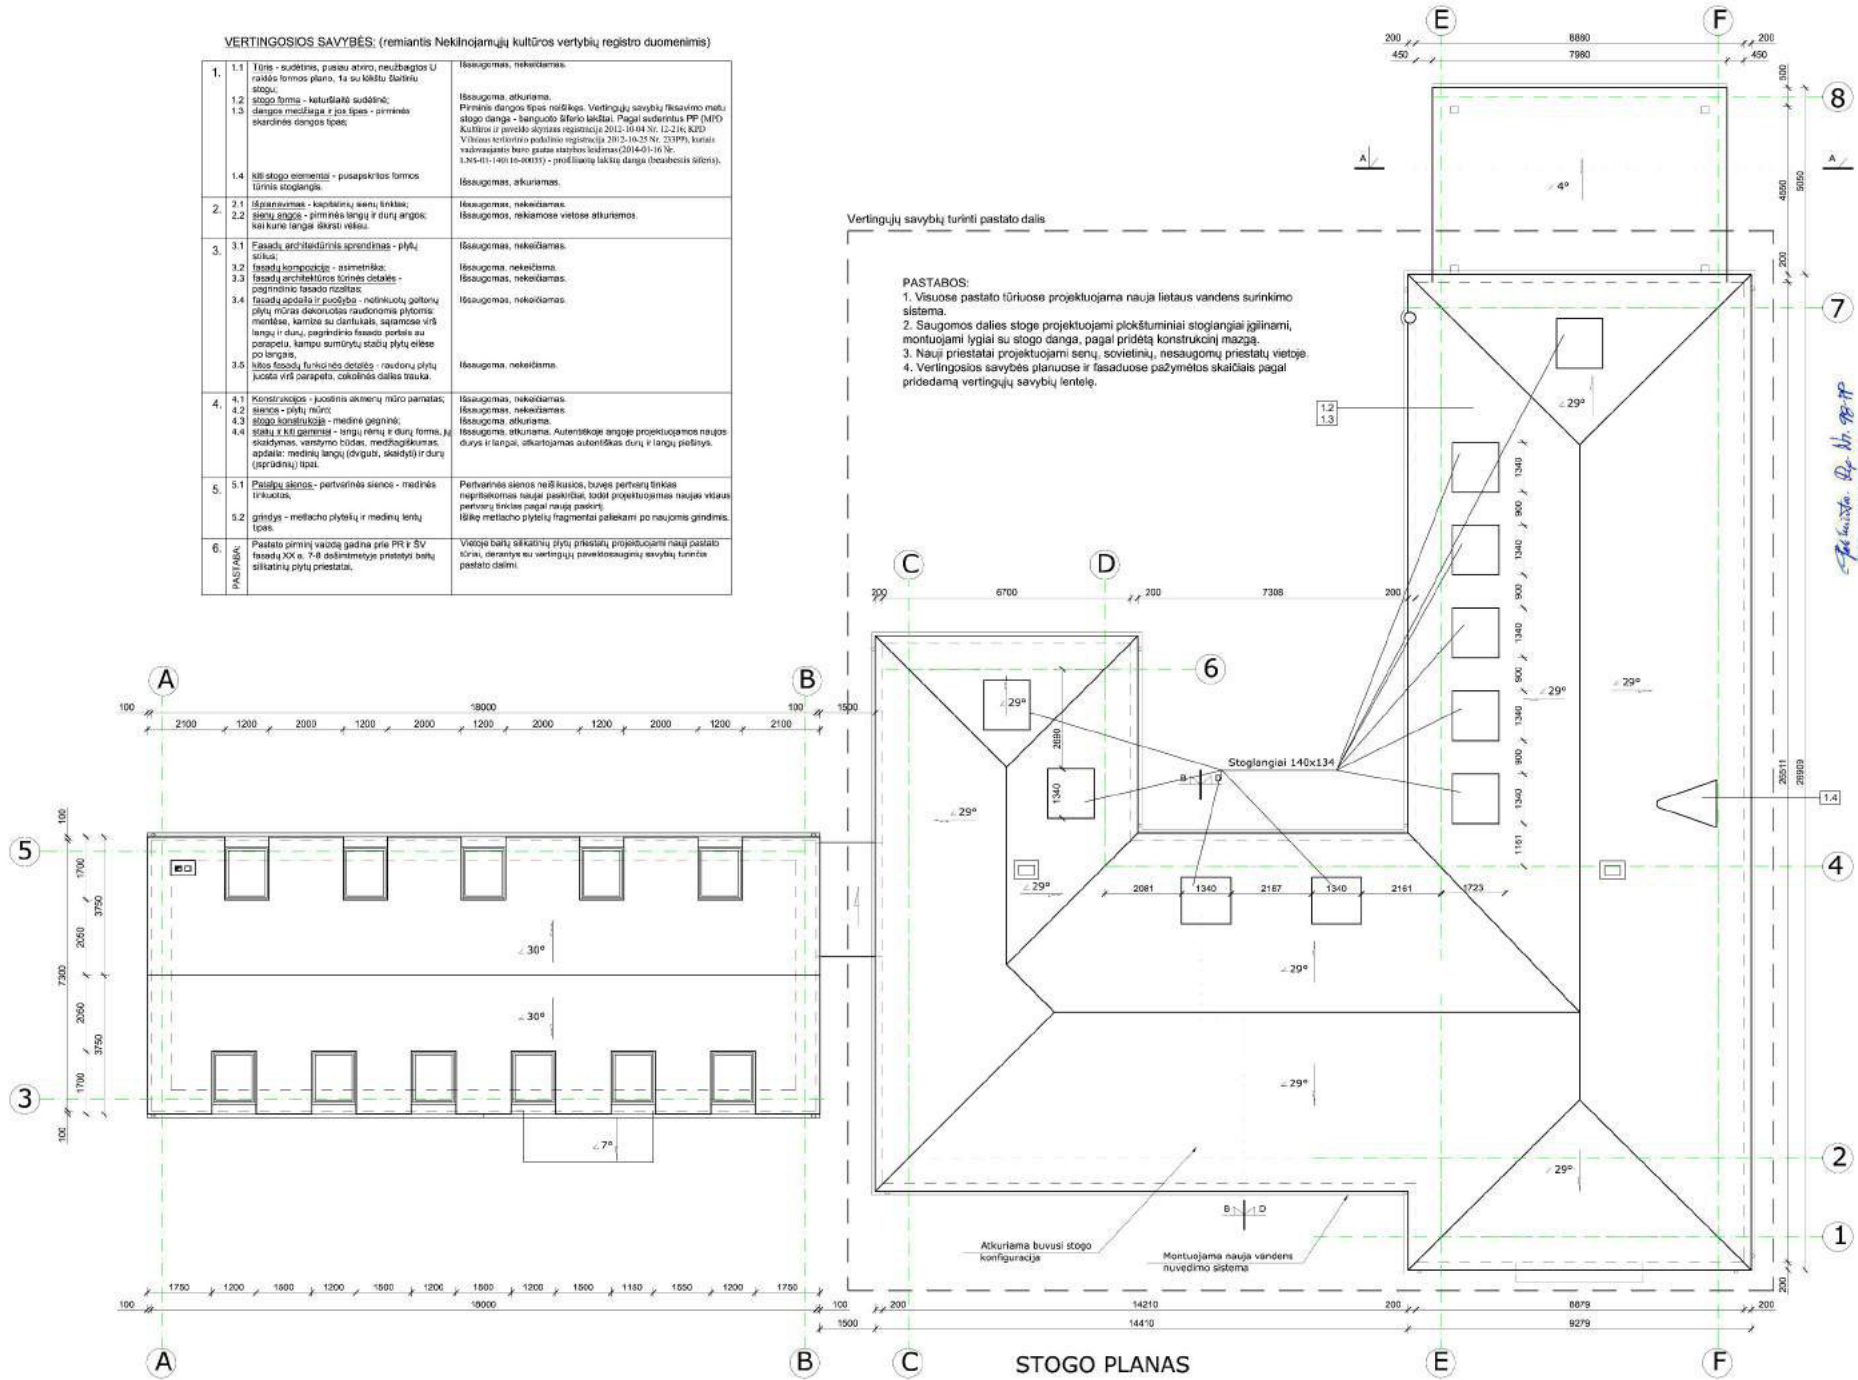
Vertingųjų savybių turinti pastato dalis

1. Visuose pastato tūriuose projektuojama nauja lietaus vandens surinkimo sistema.
2. Saugomos dalies stoge projektuojami plokštūminiai stoglangiai įgiinami, montuojami lygiai su stogo danga, pagal prėtėtą konstrukcinį mazgą.
3. Nauji pristatatai projektuojami senų, sovietiniū, nesaugomų pristatėty vietose.
4. Vertingosios savybės planuose ir fasaduose pažymėtos skaitėliai pagal pridėdamą vertingųjų savybių lentelę.

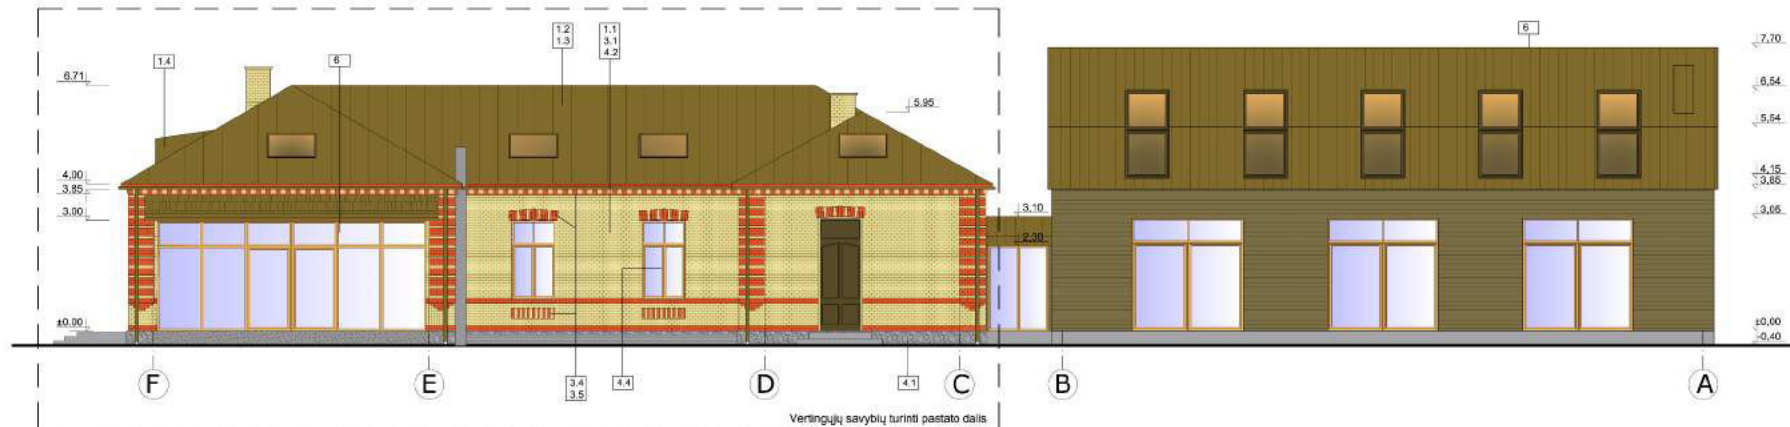
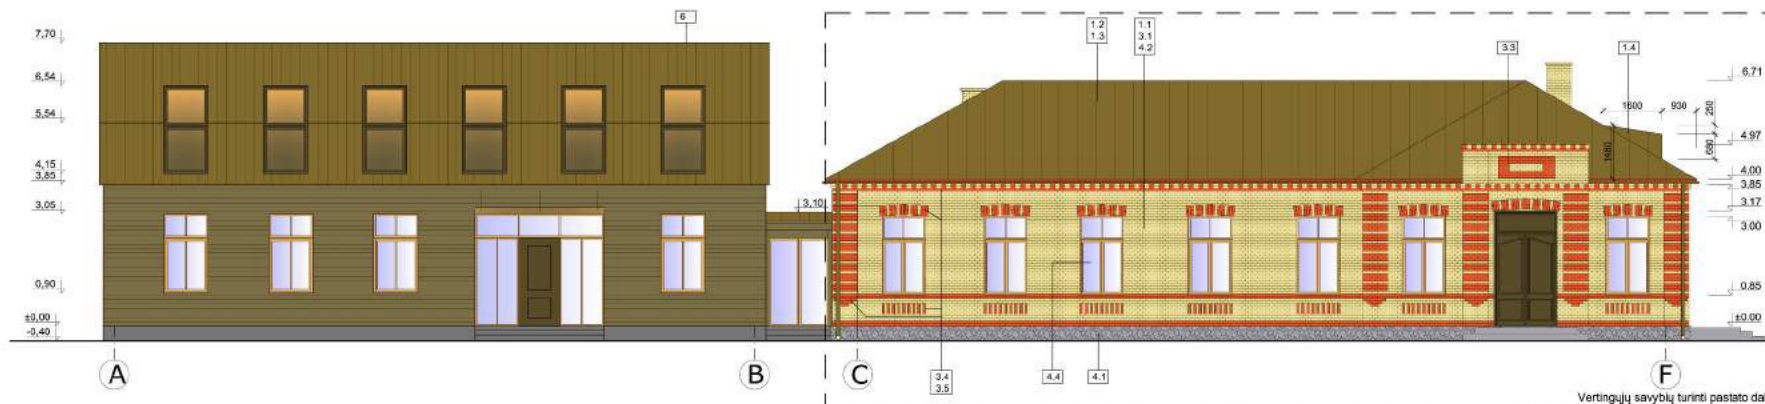
BEASBESTIS ŠIFERIS - RUODS SPALVOS
	ESAMAS GELTONŲ PLYTŲ MŪRAS
	ESAMAS RAUDONŲ PLYTŲ DEKORAS
	ESAMAS AKMENIS MŪRO PAMATAS
	LANGŲ RĖMAI - AUKŠINO AŽULIO SPALVOS
	PASADAS - RUODS SPALVOS DAILYBENTIS SKARDA - RUODS SPALVOS
	STOGLANGIAI - RUODS SPALVOS RĖMAI IR TINKLŪTI STIKLAI

1. Visuose pastato tūriuose projektuojama nauja lietaus vandens surinkimo sistema.
2. Saugomos dalies stoge projektuojami plokštūminiai stoglangiai įgilinami, montuojami lygiai su stogo danga, pagal pridėtą konstrukcinį mažgą.
3. Nauji priestatai projektuojami senų, sovietinių, nesaugomų priestatų vietoje.
4. Vertingosios savybės planuose ir fasaduose pažymėtos skaidrios pagal pridėtamą vertingųjų savybių lentelę.

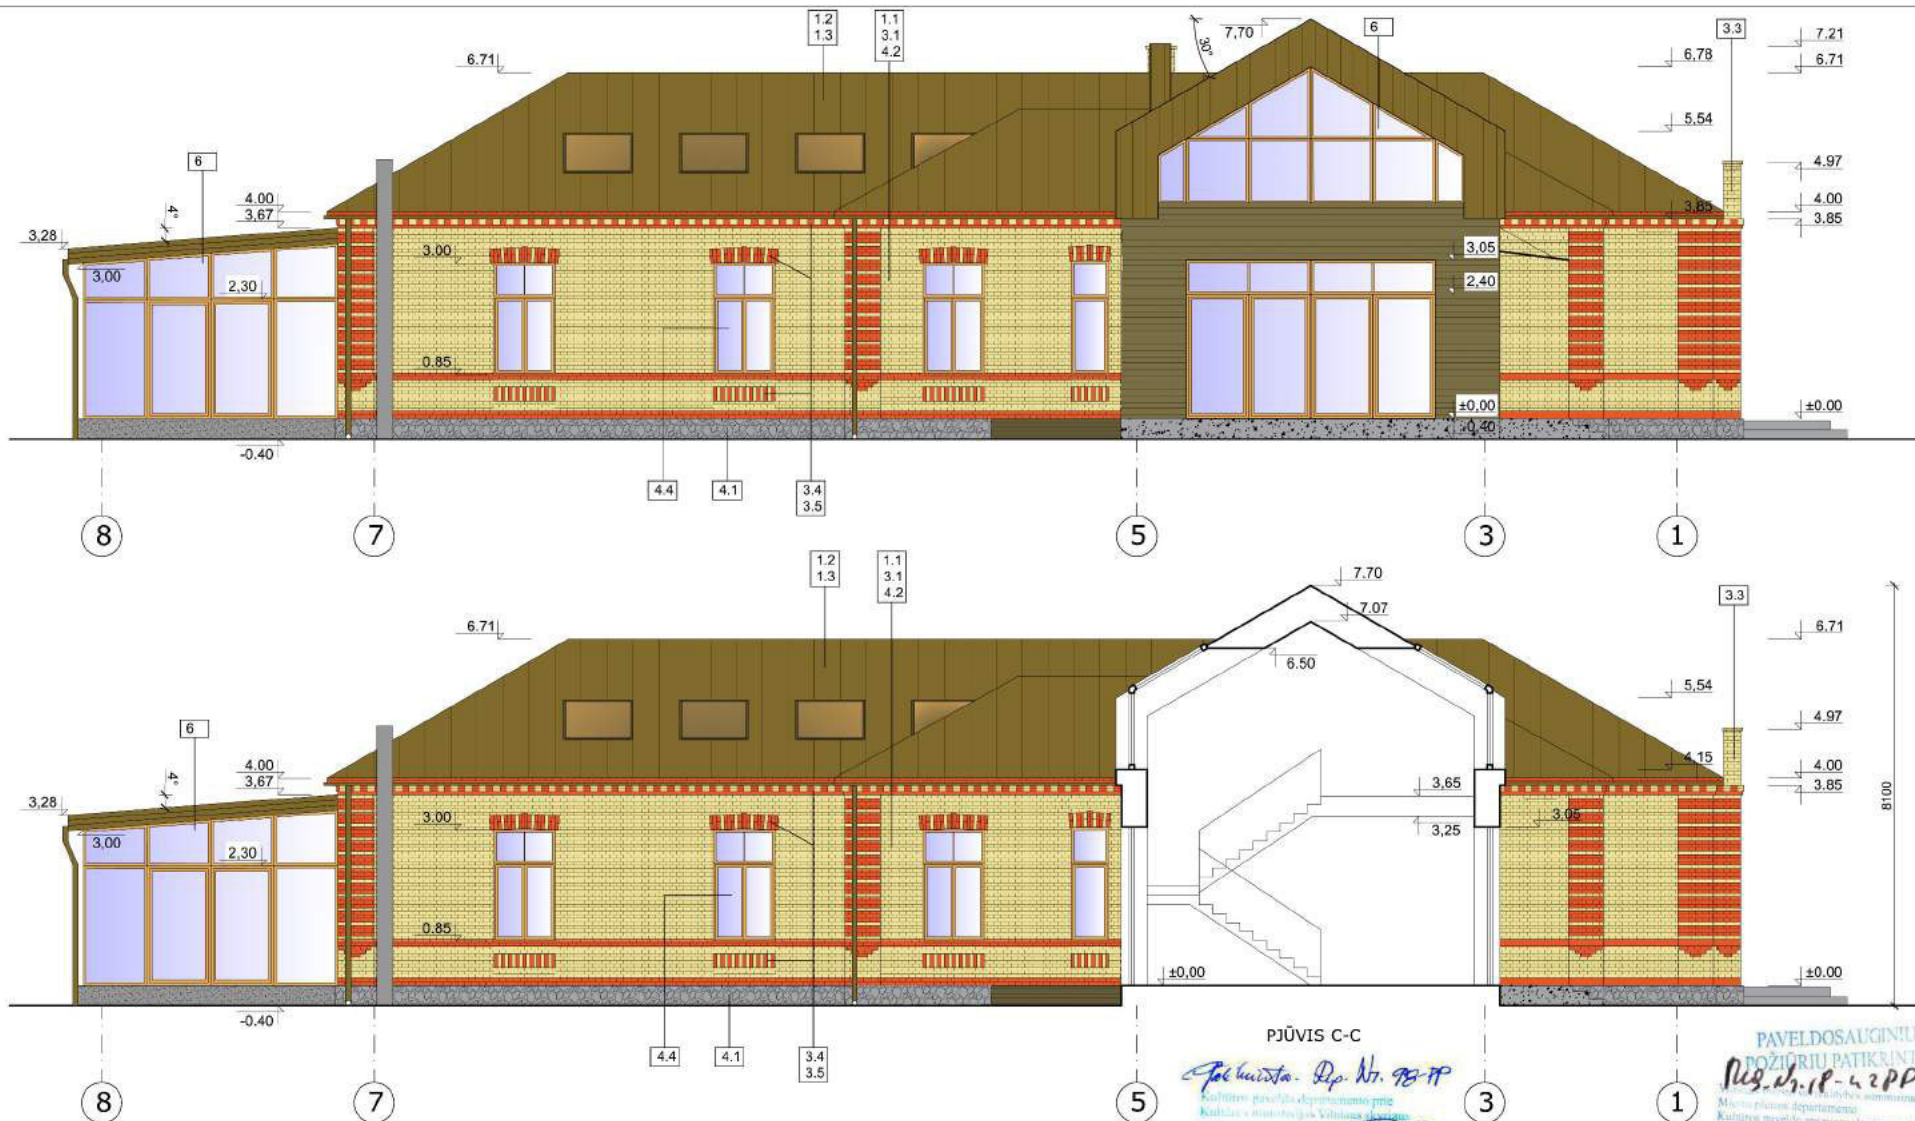
PJŪVIS C-C

- PASTABOS:**
1. Visuose pastato tūriuose projektuojama nauja lietaus vandens surinkimo sistema.
 2. Saugomos dalies stoge projektuojami plokštūminiai stoglangiai įgilinami, montuojami lygiai su stogo danga, pagal pridėtą konstrukcinį mazgą.
 3. Nauji priestatai projektuojami senų, sovietinių, nesaugomų priestatų vietoje.
 4. Vertingosios savybės planuose ir fasaduose pažymėtos skaičiais pagal pridėdamą vertingųjų savybių lentelę (žiūr. kituose fasadų brėžiniuose).
