Statytojas	M. N.	Projektuotojas	UAB UNITECTUS j.m. kodas 302347287
Projektavimo stadija	PROJEKTINIAI PASIŪLYMAI (PP)		
Komplekso Nr.	UT-234/19		
Statinys	Vienbutis gyvenamasis namas Paribio g. 43, Vilniaus m. Rekonstravimo projektas		
Teritorija	Vilniaus senamiesčio (nekilnojamosios kultūros vertybės u. k. 16073) apsaugos zonos teritorija

ARCHITEKTŪRINĖ KONSTRUKCINĖ

Projektiniuose pasiūlymuose numatoma išplėsti esantį rūšį po Statytojui priklausančia pastato dalimi bei apšiltinti pastatą.

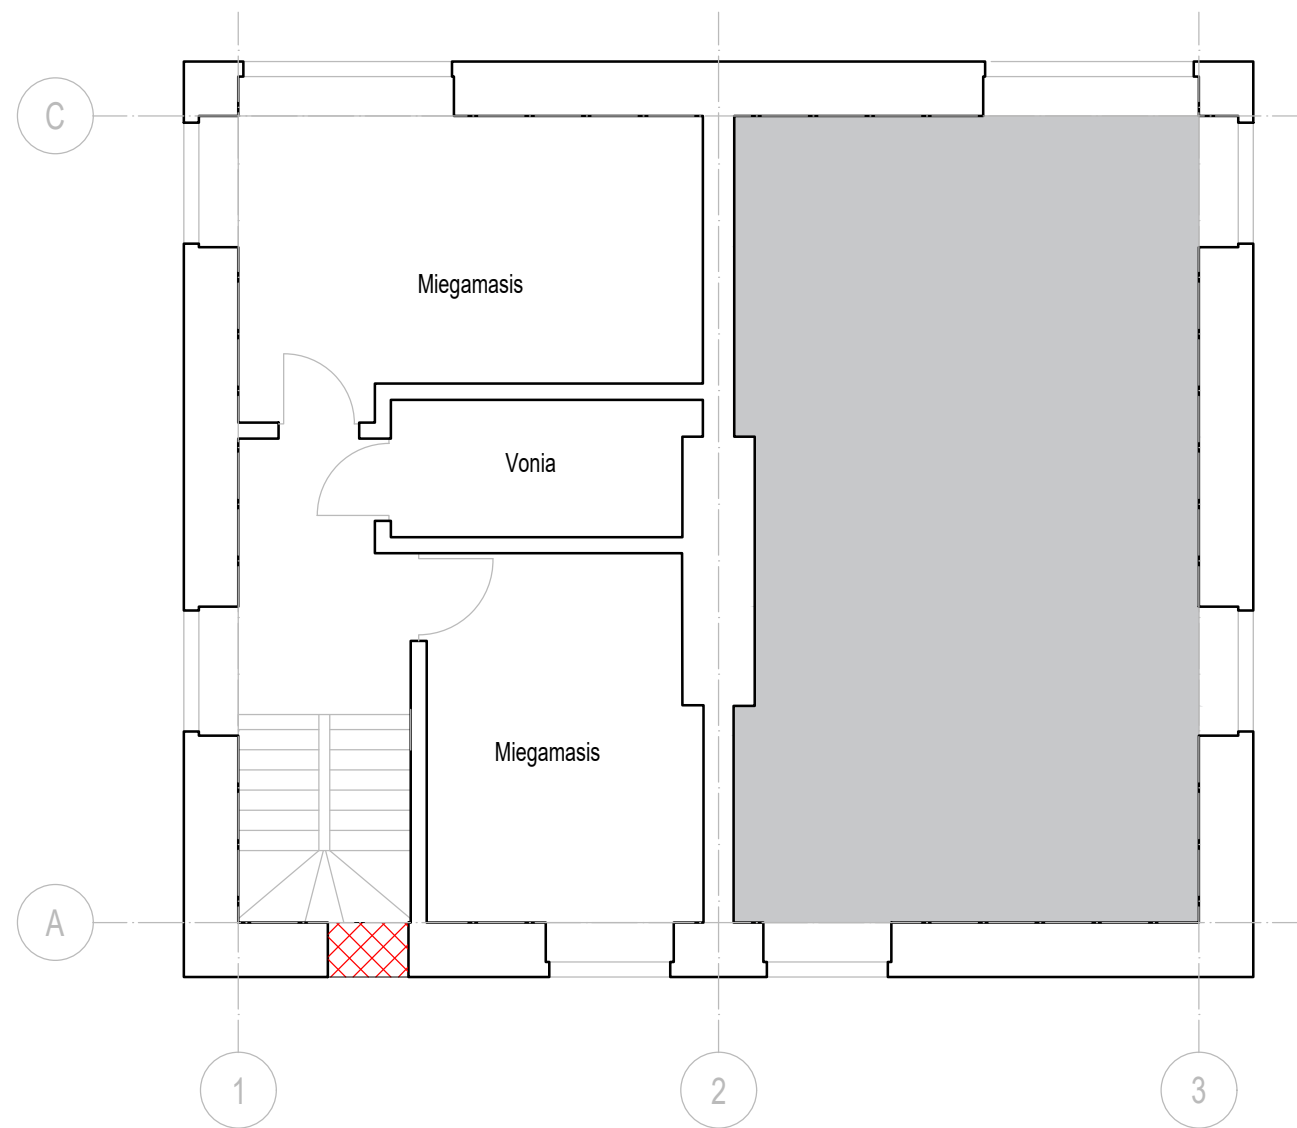
Griovimų vietos

ATESTATO NR.	PROJEKTUOTOJAS				OBJEKTO PAVADINIMAS:	
	  LUKIŠKIŲ G. 3 VILNIUS, LT - 01108 TEL./FAX. +370 5 2610501				VIENBUTIS GYVENAMASIS NAMAS PARIBIO G. 43, VILNIUJE. REKONSTRAVIMO PROJEKTAS	
A1555	PV	D. ŠEIKYTĖ		2020-06-09	BRĖŽINIO PAVADINIMAS: M 1:75	
A837	Arch.	T. MAZŪRAS			Grovimų schema - pirmo aukšto planas	
	Arch.	I. JURKŠAITIS			LAPAS	
LT	STATYTOJAS:				TEKSTINIS ŽYMUO:	
	M. N.				2340/19-UT-234/19-PP-SA	
					LAPŲ	LAPŲ
					A1-06	11

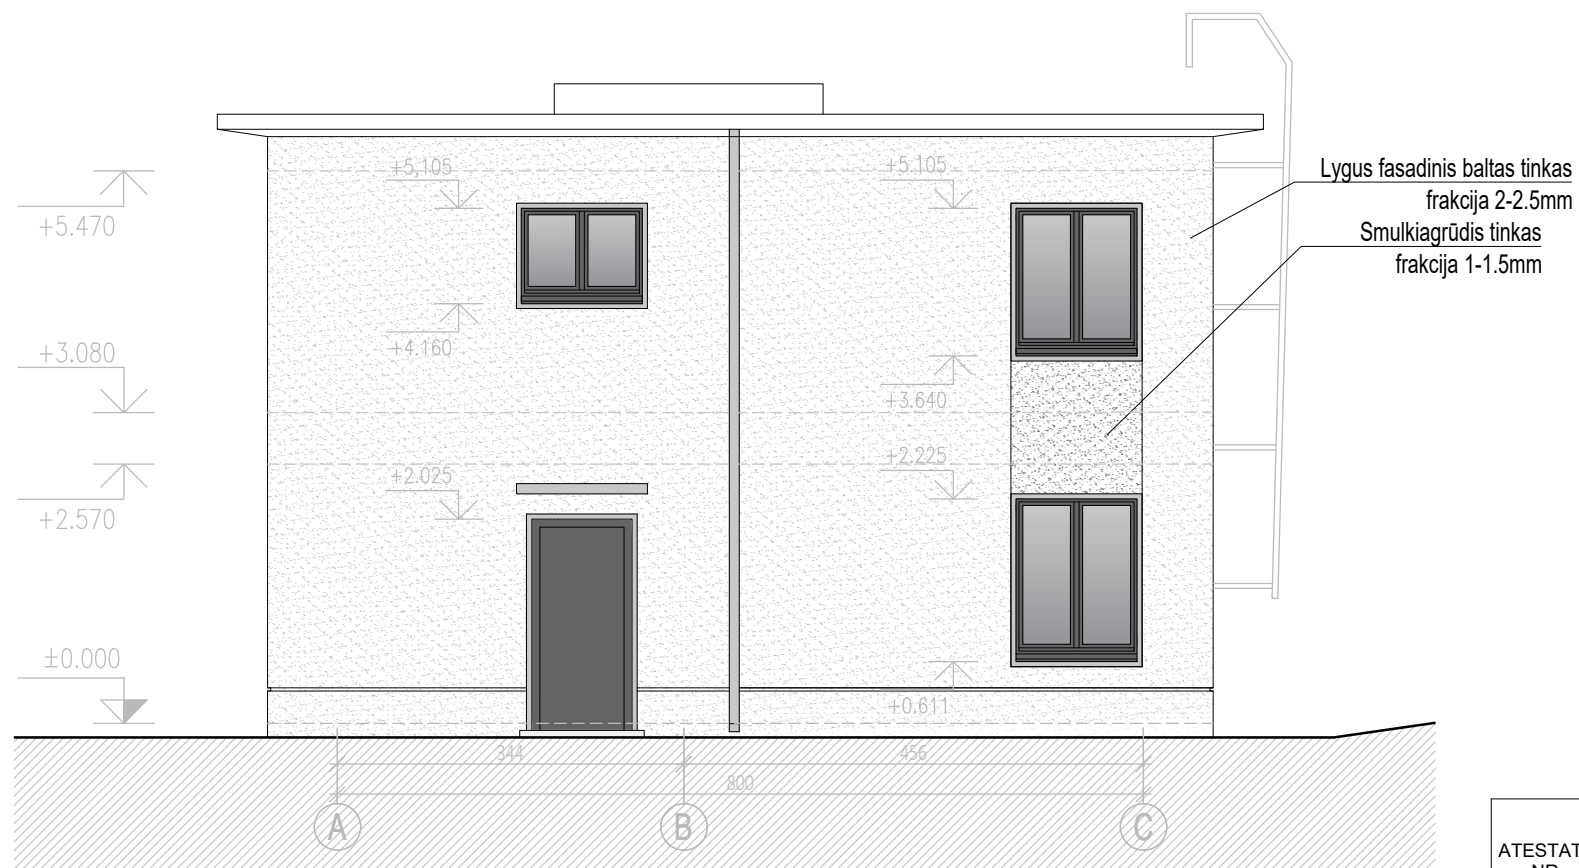
ATESTATO NR.	PROJEKTUOTOJAS				OBJEKTO PAVADINIMAS:			
	  LUKIŠKIŲ G. 3 VILNIUS, LT - 01108 TEL./FAX. +370 5 2610501				VIENBUTIS GYVENAMASIS NAMAS PARIBIO G. 43, VILNIUJE. REKONSTRAVIMO PROJEKTAS			
A1555	PV	D. ŠEIKYTĖ		2020-06-09	BRĖŽINIO PAVADINIMAS:		M 1:75	LAIDA
A837	Arch.	T. MAZŪRAS			Fasadas tarp ašių: C-A ir A-C			0
	Arch.	I. JURKŠAITIS			TEKSTINIS ŽYMUO:		LAPAS	LAPŲ
LT	STATYTOJAS:				2340/19-UT-234/19-PP-SA		A3-01	11
	M. N.

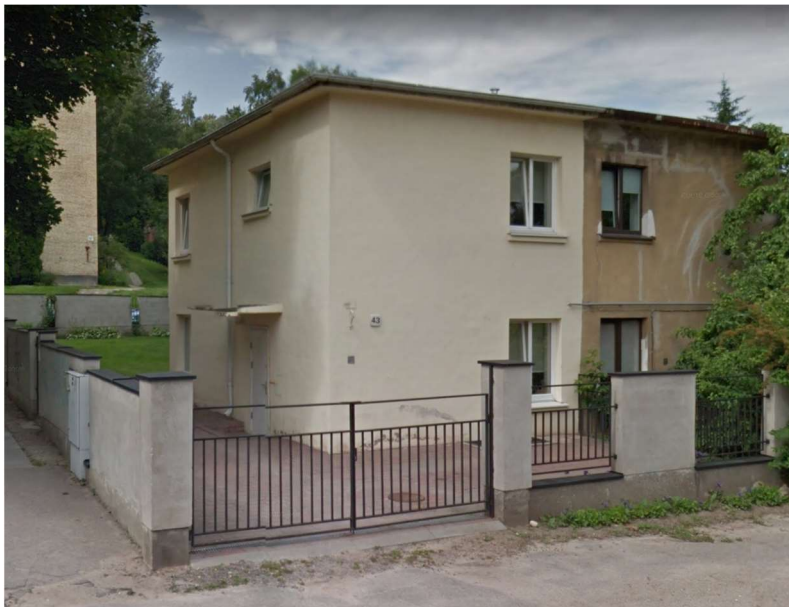
Tiriamo objekto foto.:

- Naudota medžiaga:** Statinio konstrukcijų apžiūros metu atlikta foto fiksacija, kadastrinių matavimų dokumentacija, ir UAB „GEOTESTUS“ atlikta projektinių inžinerinių geologinių ir geotechninių tyrimų ataskaita 2019-08.

Apžiūrėjus iš vidaus ir lauko didelių defektų nepastebėta. Pastatas yra eksploatuojamas, konstrukcijų būklė gera. Rengiant rekonstravimo projektą paruošti sprendinius pastebėtiems defektams pašalinti ir atitinkamai atlikti statybinius remonto darbus. Dėl neatitikimų, konstrukcijų pažeidimų pasirodžiusių po pilno apdailos išmontavimo, kreiptis į objekto techninės priežiūros inžinierių ir kitus (pagal atitinkamas pareigas ir atsakomybės ribas) projekto dalyvius.

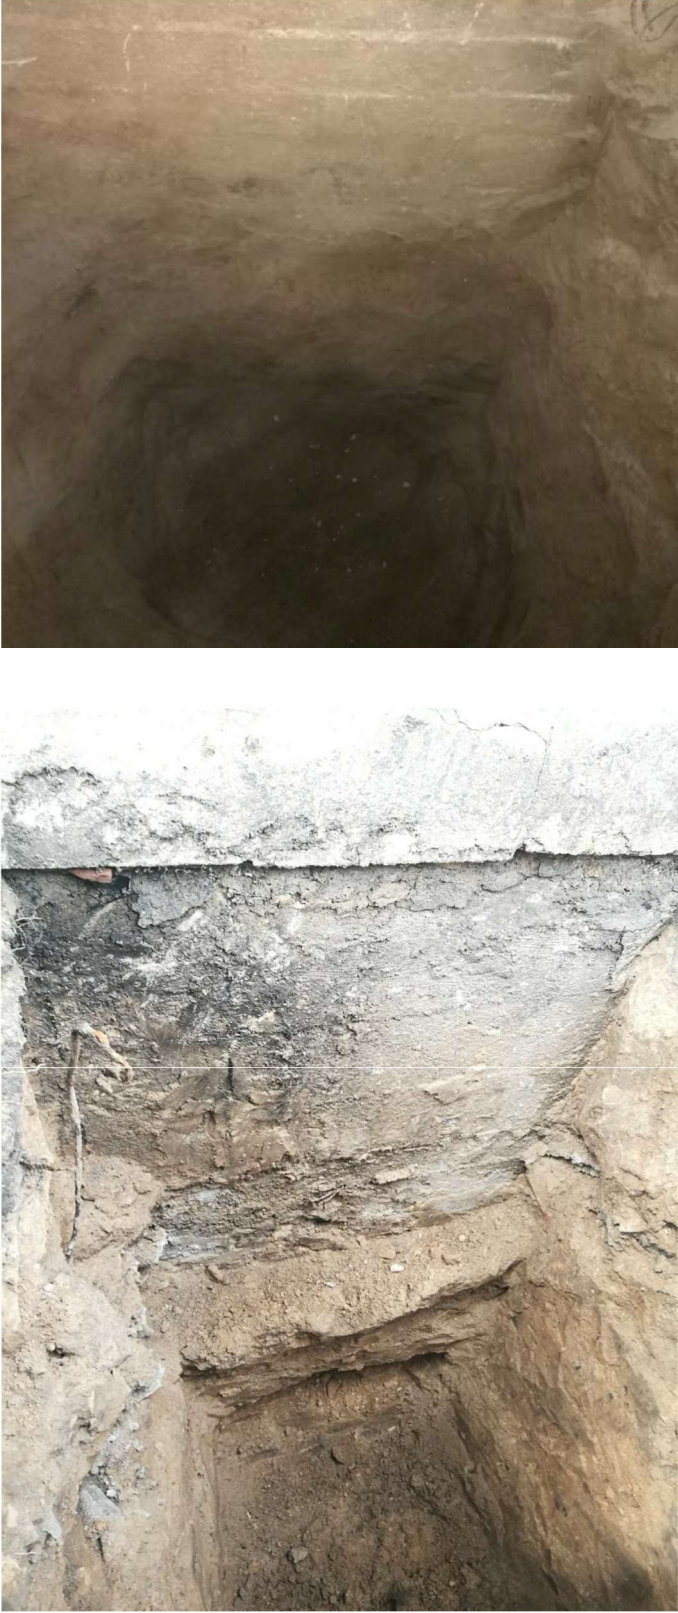
El. Nr.	Konstrukcijos	Pastebėti defektai, deformacijos, gedimai	Rekomendacijos
1	2	3	4
1.	Pamatai	Remiantis geologinių tyrimų atsakaita ir vertinimu, apžiūrėjus vizualiai kasinius, defektų nerasta. Matomas pamatų drėkimas.

Pagerinti nuogrindas, pagerinti lietaus surinkimo sistemą nuo kiemo ir stogo (išvalyti lietaus latakus, stovus pajungti tiesiogiai į lietaus kanalizaciją), bei įrengti (atnaujinti) rūšio sienų hidroizoliaciją ir drenažinę apsaugą žemiau rūšio grindų.

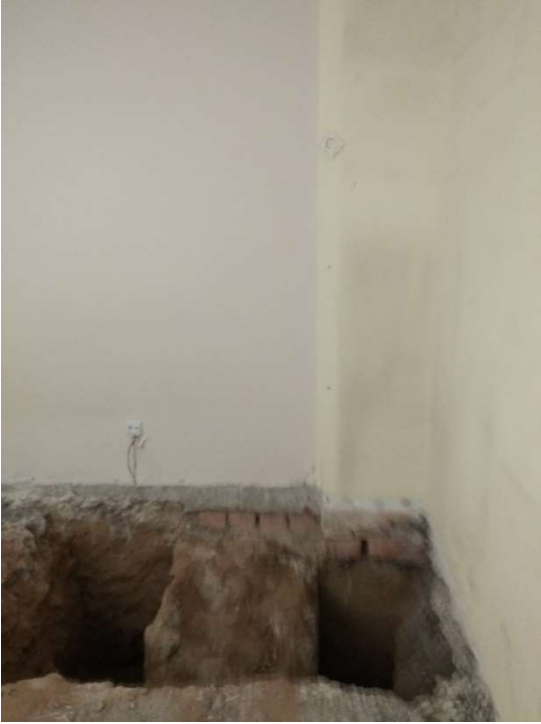
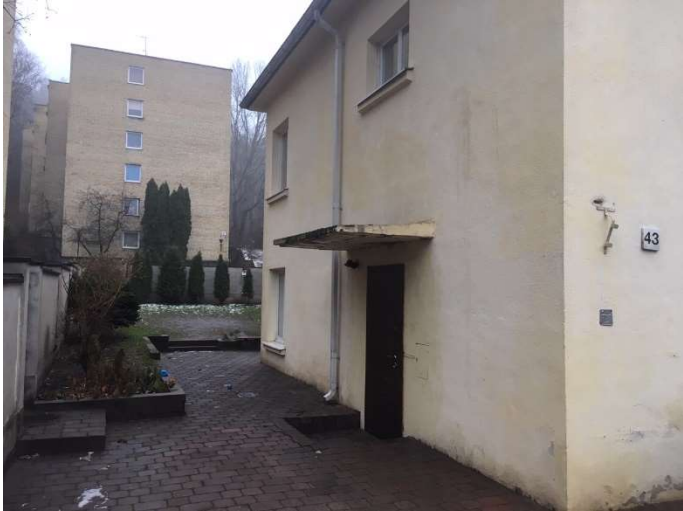
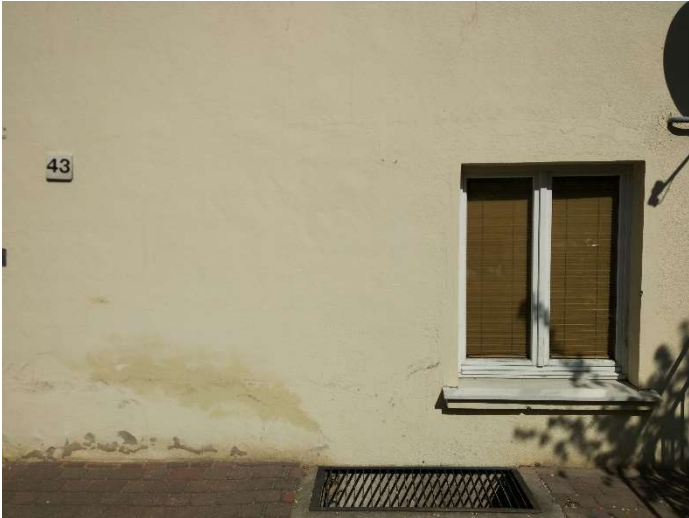
El. Nr.	Konstrukcijos	Pastebėti defektai, deformacijos, gedimai	Rekomendacijos
1	2	3	4
2.	Sienos	<p>Apžiūrėjus iš vidaus ir lauko didelių defektų nepastebėta. Pastebėtas sienų drėkimas ties cokoliu.</p>

<p>Pagerinti nuogrindas, pagerinti lietaus surinkimo sistemą nuo kiemo ir stogo (išvalyti lietaus latakus, stovus pajungti tiesiogiai į lietaus kanalizaciją), bei įrengti (atnaujinti) rūšio sienų hidroizoliaciją ir drenažinę apsaugą žemiau rūšio grindų.</p>

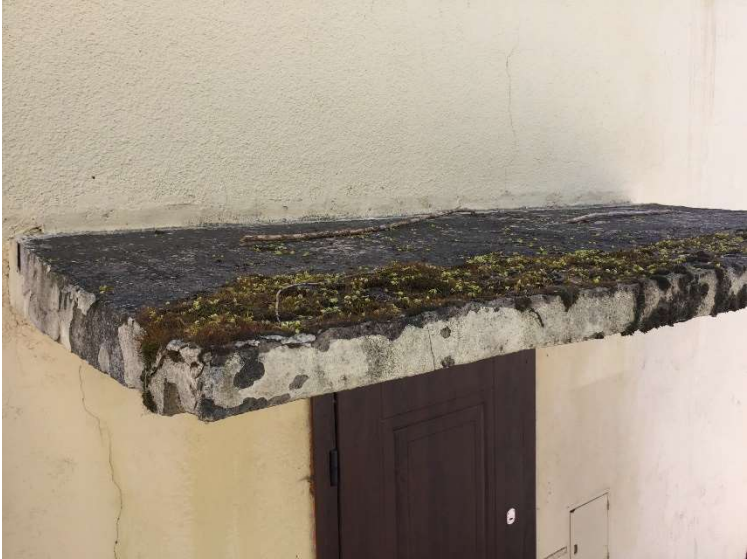
El. Nr.	Konstrukcijos	Pastebėti defektai, deformacijos, gedimai	Rekomendacijos
1	2	3	4
3.	Stogas	<p>Pastato stogas yra tvarkingas, kritulių vandens pratekėjimo nėra, stogo danga pakeista (atnaujinta). Pastato savininko teigimu dangos atnaujinimo metu papildomai apšiltinta. Su defektais tik įėjimo stogelis, yra betono trūkiai ir augalai ant paviršiaus.</p>

<p>Nuvalyti nuo stogelio augalus, betono plyšius išvalyti, atviros armatūros nuvalyti rūdis. (Valymo darbus atlikti mentelėmis, dratinėmis ir pūtimo priemonėmis) Plyšius užtaisyti nesitraukiančiu cementiniu skiediniu, sumontuoti perimetru skardinius laštakius, paviršių padengti lauko darbams skirta hidroizoliacija, žemiausioje vietoje (stogelio priekyje) sumontuoti lataką.</p>

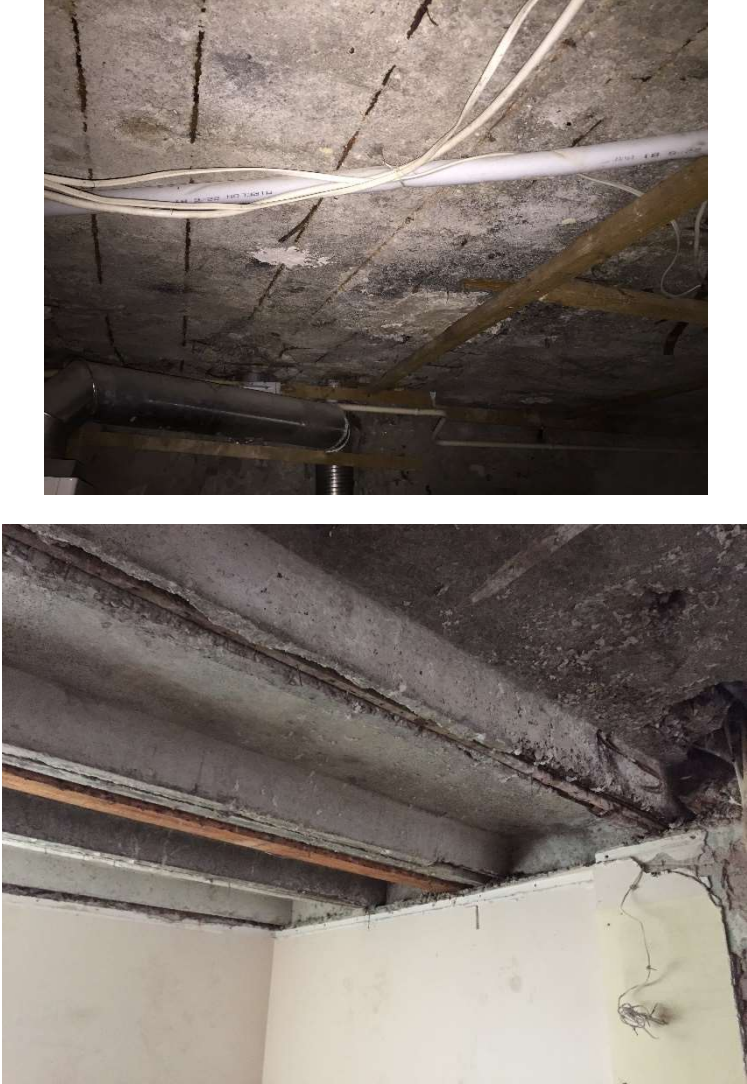
4.	Perdangos	<p>Apžiūrėjus iš vidaus pastebėta defektų. Nėra arba permažas dalies armatūros strypų betono apsauginis sluoksnis.</p>

<p>Betono plyšius išvalyti, atviros armatūros nuvalyti rūdis. (Valymo darbus atlikti mentelėmis, dratinėmis ir pūtimo priemonėmis) Plyšius užtaisyti nesitraukiančiu cementiniu skiediniu. Suformuoti nemažesnę kaip 20 mm apsauginį betono sluoksnį ant armatūros strypų.</p>
