OBJEKTAS	Viešbučio ir daugiabučių gyvenamųjų namų Sodų g. 23, Vilniuje rekonstravimo projektas
ADRESAS	Sodų g. 23, Vilnius
KULTŪROS PAVELDO TERITORIJOS	Nuomojamasis namas (u.o.k. 48097) teritorija Vilniaus senamiestis (u.o.k. 16073) teritorija Vilniaus senojo miesto ir priemiesčių archeologinė vietovė (u.o.k. 25504) teritorija
PROJEKTO NR.	A135
ETAPAS	Projektiniai pasiūlymai
STATYTOJAS	Statpromas, UAB į.k. 302426813; Adresas: Jankiškių g. 16, LT-02300 Vilnius
PROJEKTUOTOJAS	Aketuri Architektai, UAB į.k. 300126888; Adresas: Raugyklos g. 3-1, LT-01140 Vilnius
STATINIO KATEGORIJA	Ypatingasis
STATYBOS RŪŠIS	Rekonstravimas
DATA	2023 10
PROJEKTO VADOVAS	Rimantė Vaitekonytė-Mačiulienė, A1789, 0518 el.paštas: rimante@aketuri.lt
PROJEKTO AUTORIAI	Milda Rekevičienė, A1463 Kazimieras Kasteckas Jefte Samuel Mora Morales

UAB AKETURI ARCHITEKTAI Raugyklos g. 3, Vilnius LT-01140 www.aketuri.lt info@aketuri.lt +370 612 16112			Statinio projekto pavadinimas: Viešbučio ir daugiabučių gyvenamųjų namų Sodų g. 23, Vilniuje rekonstravimo projektas		
A1789	PV	Rimantė Vaitekonytė-Mačiulienė		Dokumento pavadinimas: Aiškinamasis raštas	Laida	
A1463	PDV	Milda Rekevičienė			0	
	Arch.	Jeffe Samuel Mora Morale

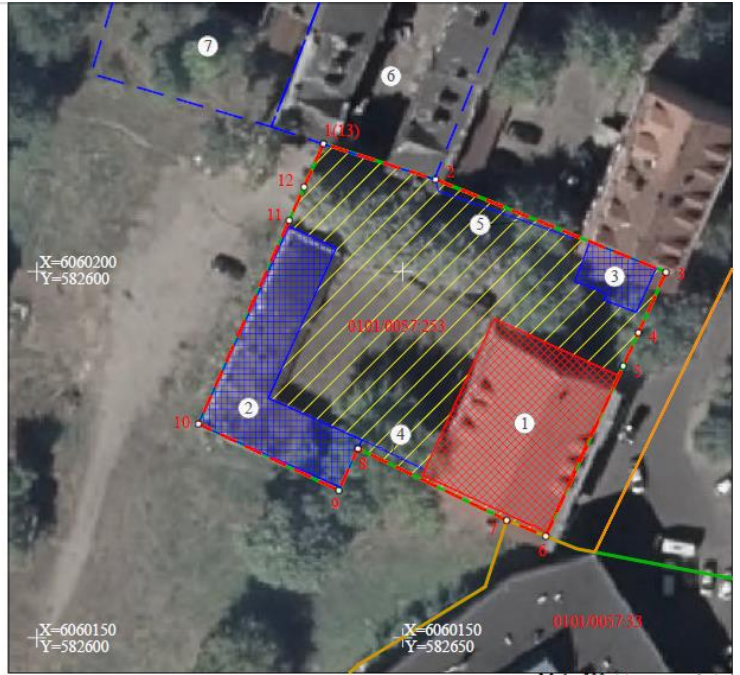
M 1 : 500 (vienaime cm - 5 m)

- Nekilnojamoji kultūros vertybė:
1. Nuomojamas namas () (1094-0357-7011)
- Teritorijoje esantys kiti objektai:
2. Pirmas garažas
3. Antras garažas
4. Pirmą tvora
5. Antra tvora
- Greta esančios nekilnojamosios kultūros vertybės:
6. Nuomojamas namas (15916, S845, ArV 945)
7. Nuomojamas namas (12682, S846, LA 226/9)
- Teritorijos plotas - 2029 m²

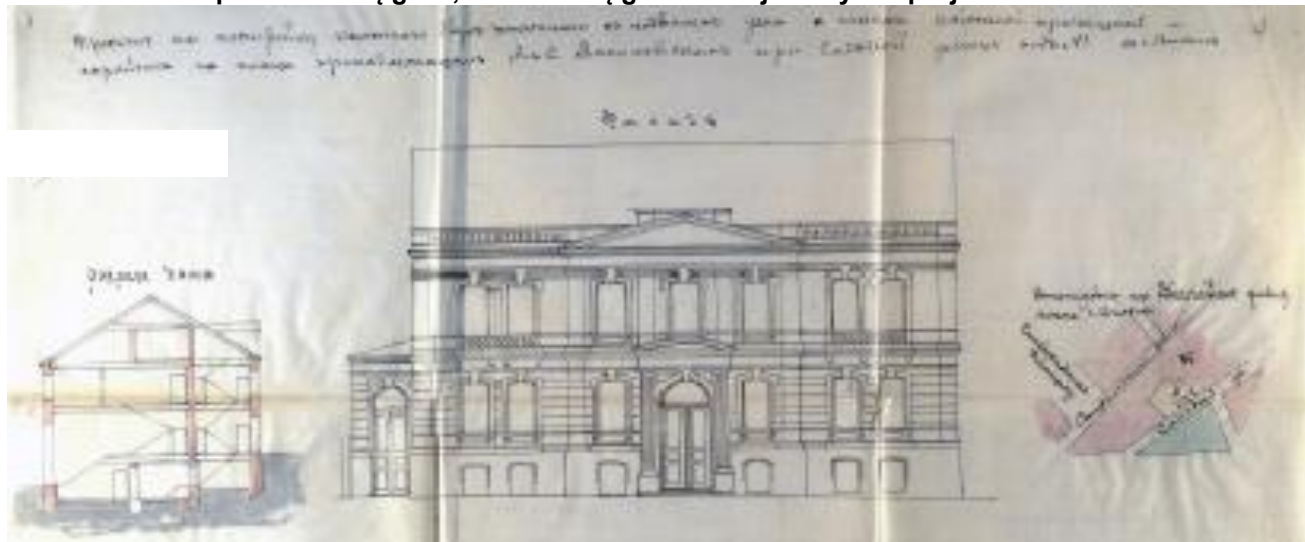
4.1. Buvusio pastato Sodų g. 21, dabar Sodų g. 23 Vilniuje statybos projektas. 1890 m.

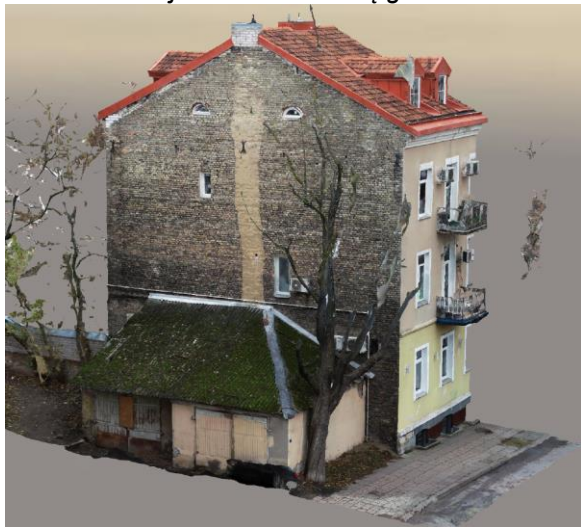
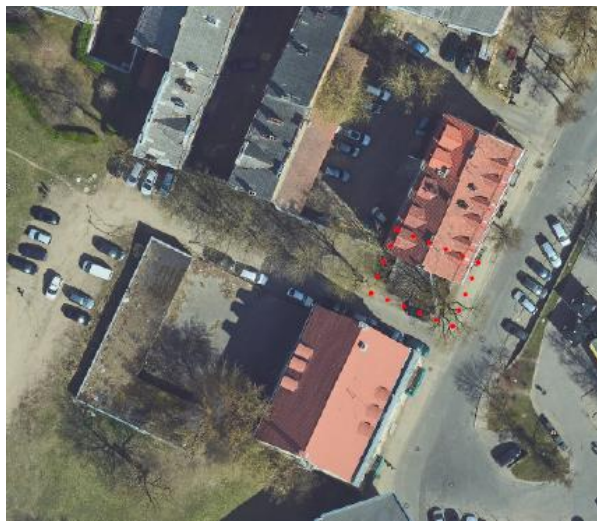
Esama situacija. Pastatas Sodų g. 21

Rekonstruojamo pastato A išorės gabaritai ir pozicija sklype nėra keičiami. Pastatas stovi lygiagrečiai Sodų gatvės raudonosioms linijoms. Rekonstruojamas pastatas C taip pat dėstomas palei sodų gatvės raudonąsias linijas blokuojant ugniasienę prie pastato Sodų g. 21 (1094-0357-6014) pirmo aukšto lygyje, o viršutine dalimi atitraukiamas nuo kaimyninės ugniasienės ir joje įrengtų langų 1,0-1,7 m atstumu. Rekonstruojamas pastatas B dėstomas perimetrinio užstatymo principu sklypo vidinėje dalyje palei sklypo ribas vakarinėje ir pietinėje pusėse.

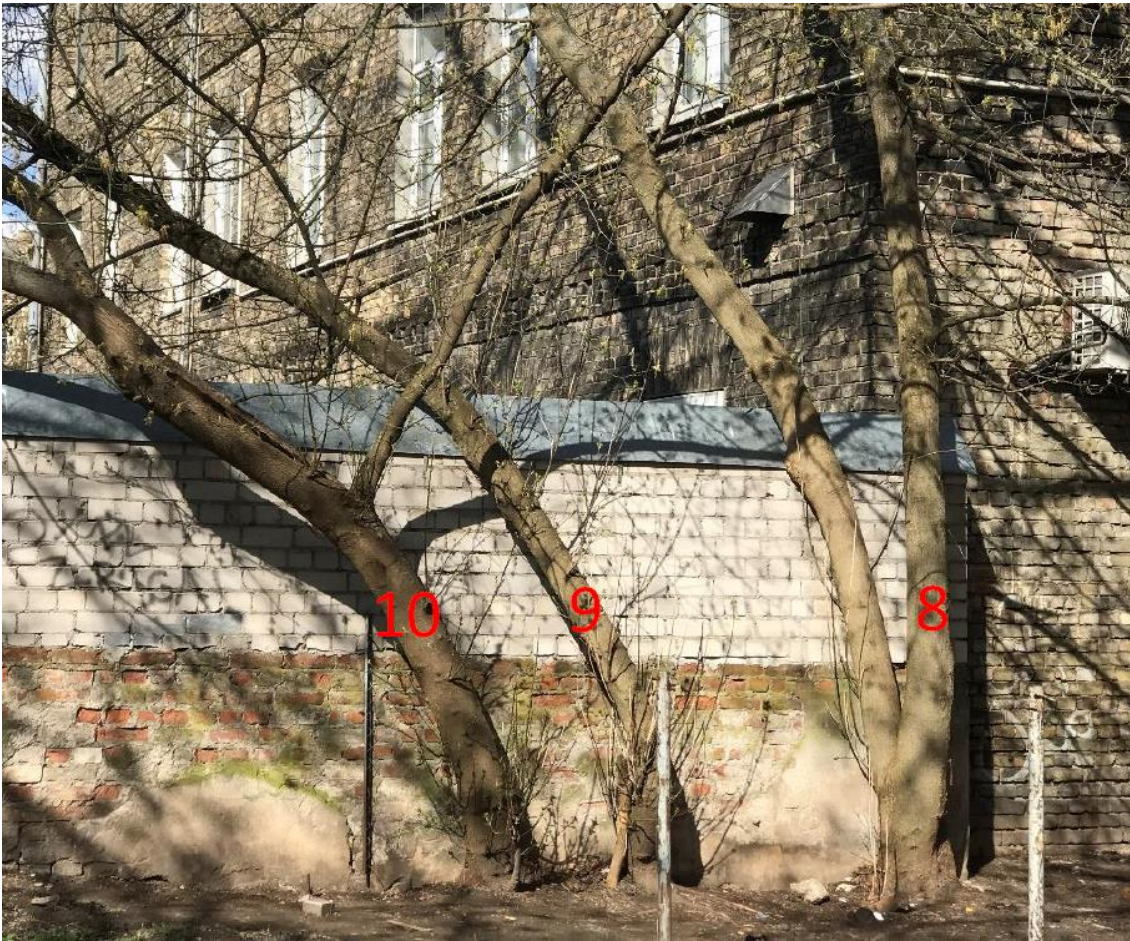
2 pav. Fotofiksacija – invaziniai uosialapiai klevai.

Saugotinių medžių šalinimas numatomas dėl žemiau aiškinamajame rašte pateikiamų priežasčių. Projektu be kitų medžių numatoma šalinti du prastos būklės klevus. Prieš teikiant prašymą išduoti statybą leidžiantį dokumentą statytojas įsipareigoja atlikti gyvą viešą susirinkimą su visuomene, kuriame bus pristatomas medžių šalinimas bei su visuomene aptariami medžių kompensavimo būdai. Su prašymu išduoti statybą leidžiantį dokumentą bus pateikiami viešo susirinkimo dokumentai (skelbimų (stendo ir pranešimų viešojoje erdvėje) apie viešą susirinkimą dokumentacija, protokolas, ataskaita, garso ir vaizdo įrašas, gauti pasiūlymai ir motyvuoti atsakymai, kaip atsižvelgta į pasiūlymus.

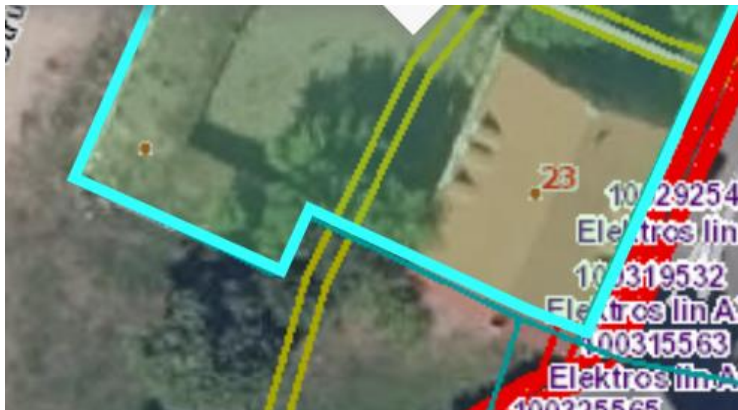
4 pav. Nekilnojamojo turto kadastro žemėlapis ištrauka (skirstomųjų dujotiekų apsaugos zona pažymėta geltonai)

Kalninė guoba (Nr. 13), auganti pietinėje sklypo dalyje, yra patenkinamos būklės, tačiau auga ant tvoros pamato, savo laja pasvirusi virš esamo pastato. Taip pat medis auga mažesniu nei 2 metrų atstumu nuo dujotiekio tinklo, einančio tranzitu per Sklypo teritoriją ir patenka į nustatytą skirstomųjų dujotiekų apsaugos zoną. Pagal Specialiųjų žemės naudojimo sąlygų įstatymo 31 str. 1 d. 4 p. skirstomųjų dujotiekų apsaugos zonoje draudžiama sodinti ir auginti želdinius (išskyrus žolinius augalus). Todėl numatomas šio medžio šalinimas.

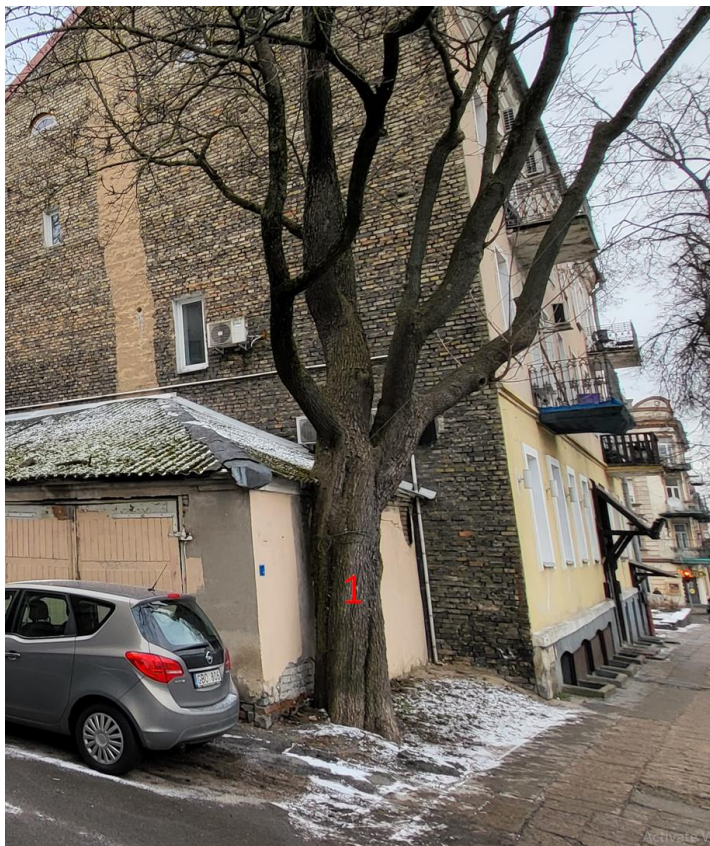
Iš 7 medžių, einančių nuo Sodų g. iki Strumilos sodo, pirmojo nuo Sodų gatvės medžio būklė įvertinta kaip bloga (Nr. 1, paprastasis klevas). Medis savo kamieniu glaudžiasi prie pastato, šaknynas ardo pamatus. Yra nustatytas puvinys nuo apačios, kylantis liemeniu į viršų, užmūrytos drevės, dalis šakų ir viršūnė nudžiūvusios. Medis dėl šios priežasties turi būti šalinimas.

5 pav. Fotofiksacija. Paprastasis klevas.

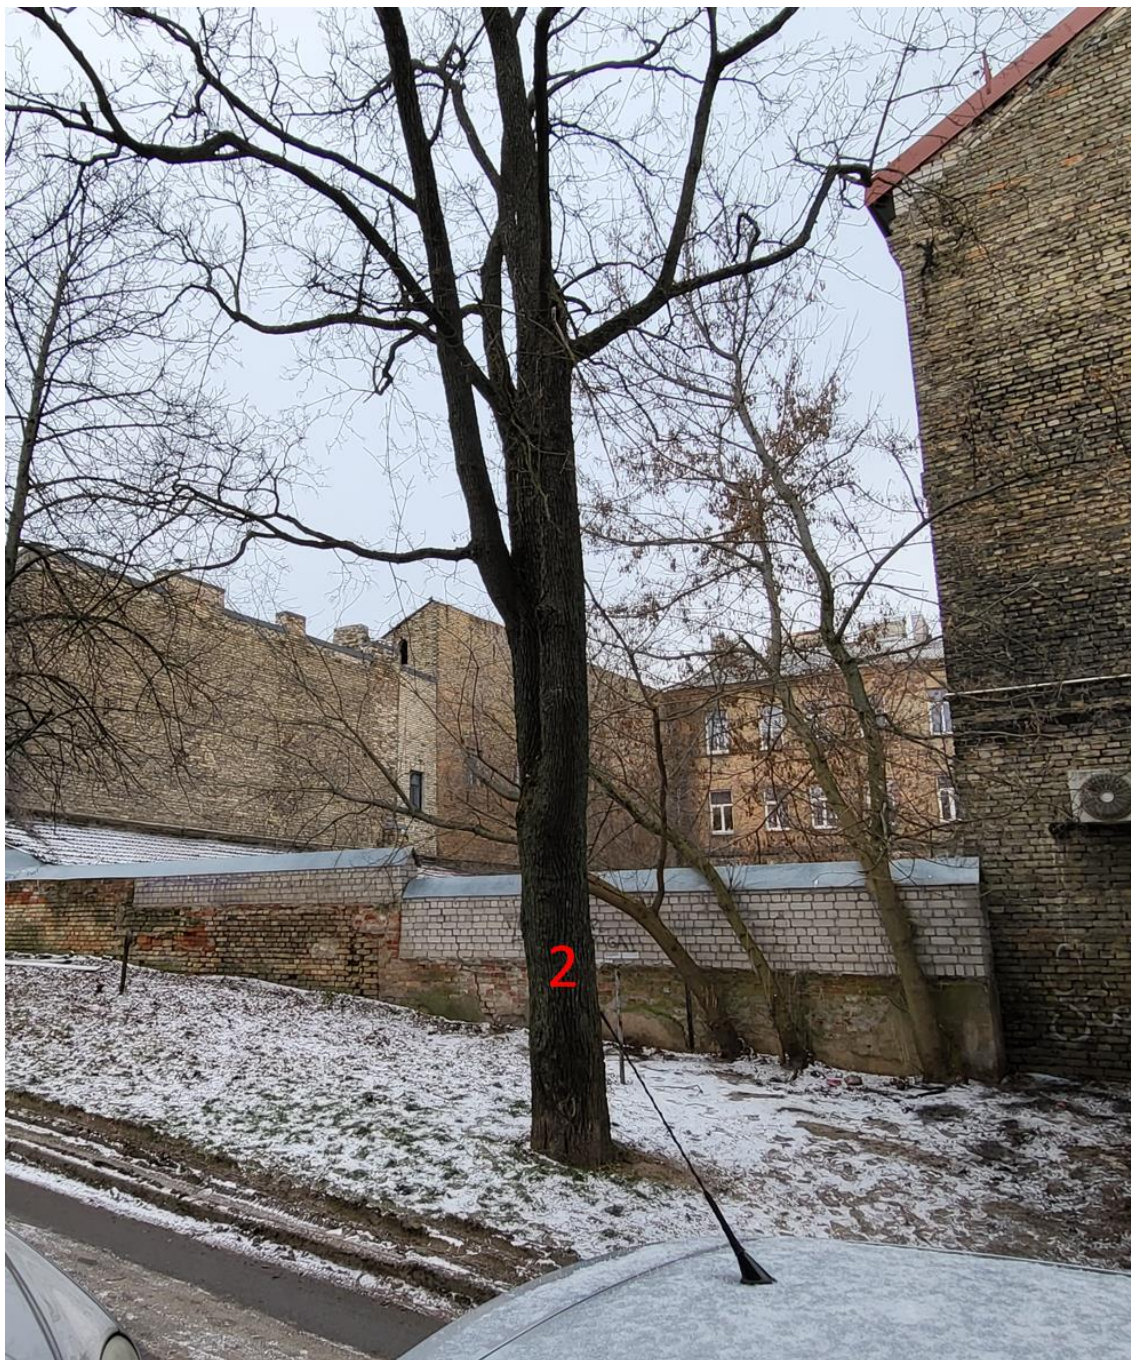
6 pav. Fotofiksacija. Paprastasis klevas.

prielaida, kad dėl šios priežasties medžio šaknynas nėra tinkamai susiformavęs. 2023 10 buvo atlikti papildomas šio medžio būklės vertinimas, kurio metu nustatyta, jog būklė yra neigiamai pakitusi ir dėl daugybinių pažeidimų ir puvininių vertinama kaip bloga su rekomendacija šalinimui. Dėl šių priežasčių šį medį planuojama šalinti.

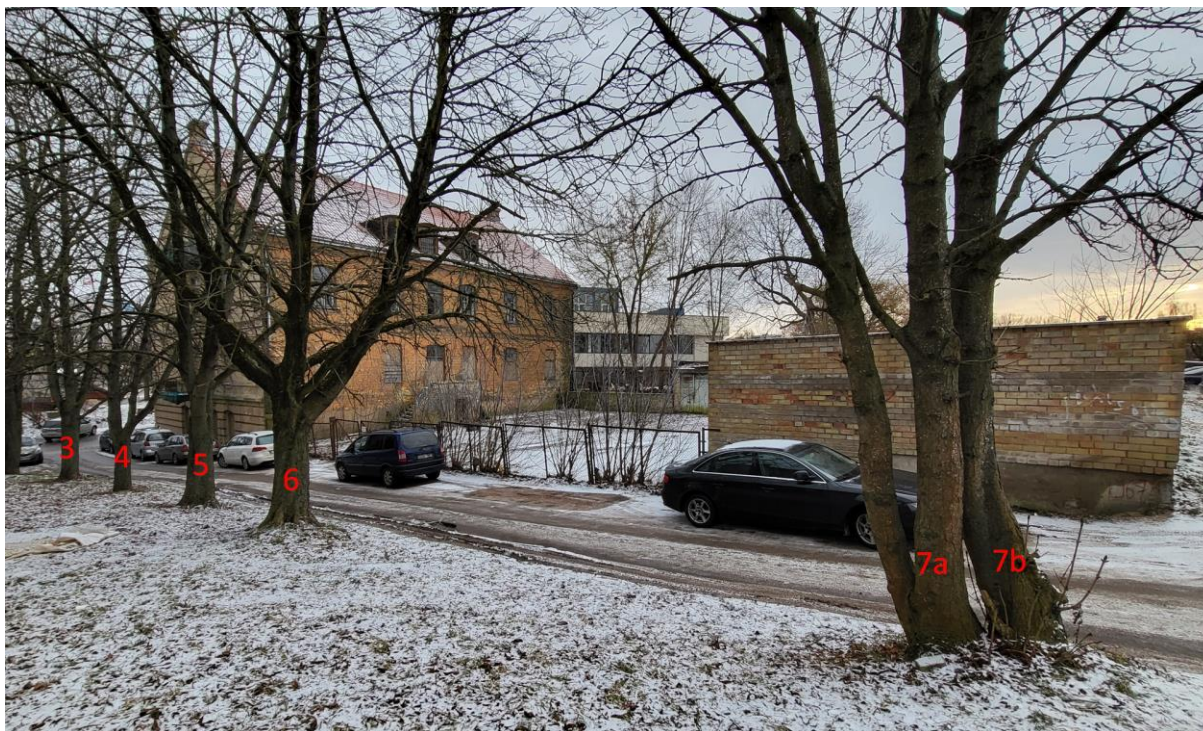
7 pav. Fotofiksacija. Paprastieji kaštonai.

Vertindami medžių estetinę / ekologinę ir kultūrinę vertę šios vietos identitetui numatome visų penkių medžių formuojančių alėją išsaugojimą. Techninio projekto rengimo metu, pasitelkus arboristą, bus numatomos priemonės jų fizinės ir estetinės būklės kokybiškam išsaugojimui.

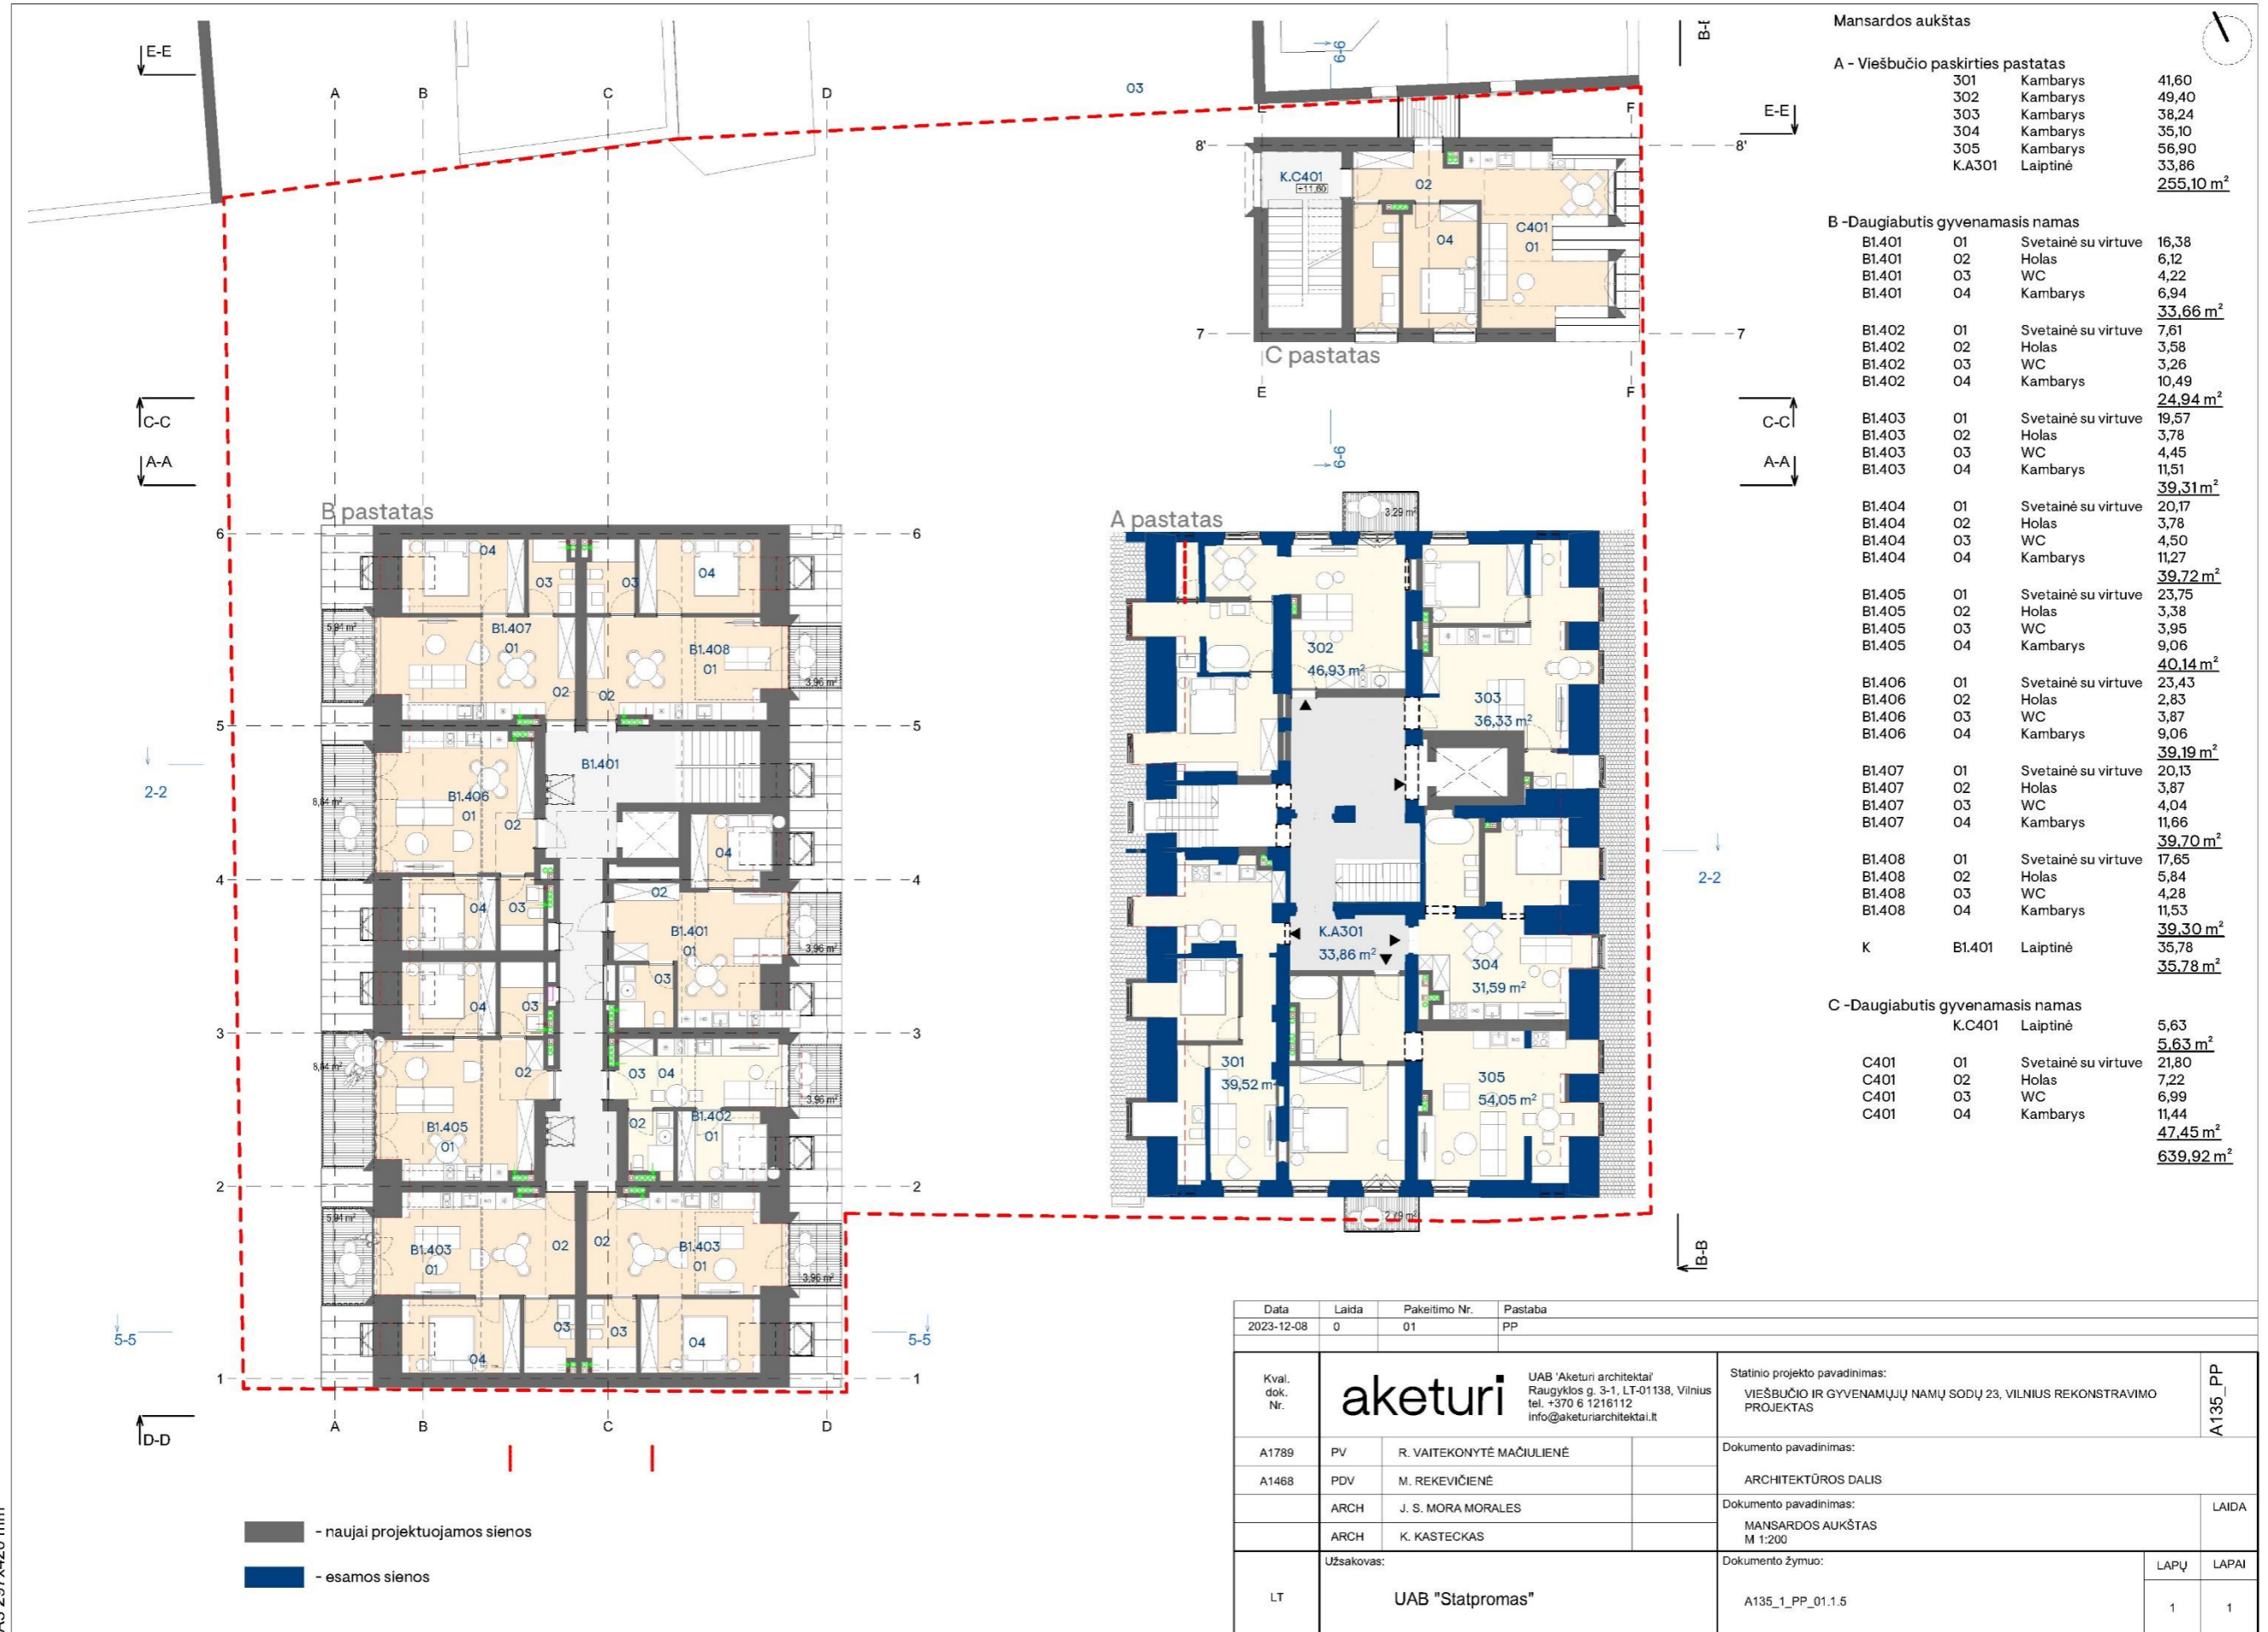
Mansardos aukštas

- naujai projektuojamos sienos
 - esamos sienos

A - Viešbučio paskirties pastatas			
301	Kambarys		41,60
302	Kambarys		49,40
303	Kambarys		38,24
304	Kambarys		35,10
305	Kambarys		56,90
K.A301	Laiptinė		33,86
			255,10 m²
B -Daugiabutis gyvenamasis namas			
B1.401	01	Svetainė su virtuve	16,38
B1.401	02	Holas	6,12
B1.401	03	WC	4,22
B1.401	04	Kambarys	6,94
			33,66 m²
B1.402	01	Svetainė su virtuve	7,61
B1.402	02	Holas	3,58
B1.402	03	WC	3,26
B1.402	04	Kambarys	10,49
			24,94 m²
B1.403	01	Svetainė su virtuve	19,57
B1.403	02	Holas	3,78
B1.403	03	WC	4,45
B1.403	04	Kambarys	11,51
			39,31 m²
B1.404	01	Svetainė su virtuve	20,17
B1.404	02	Holas	3,78
B1.404	03	WC	4,50
B1.404	04	Kambarys	11,27
			39,72 m²
B1.405	01	Svetainė su virtuve	23,75
B1.405	02	Holas	3,38
B1.405	03	WC	3,95
B1.405	04	Kambarys	9,06
			40,14 m²
B1.406	01	Svetainė su virtuve	23,43
B1.406	02	Holas	2,83
B1.406	03	WC	3,87
B1.406	04	Kambarys	9,06
			39,19 m²
B1.407	01	Svetainė su virtuve	20,13
B1.407	02	Holas	3,87
B1.407	03	WC	4,04

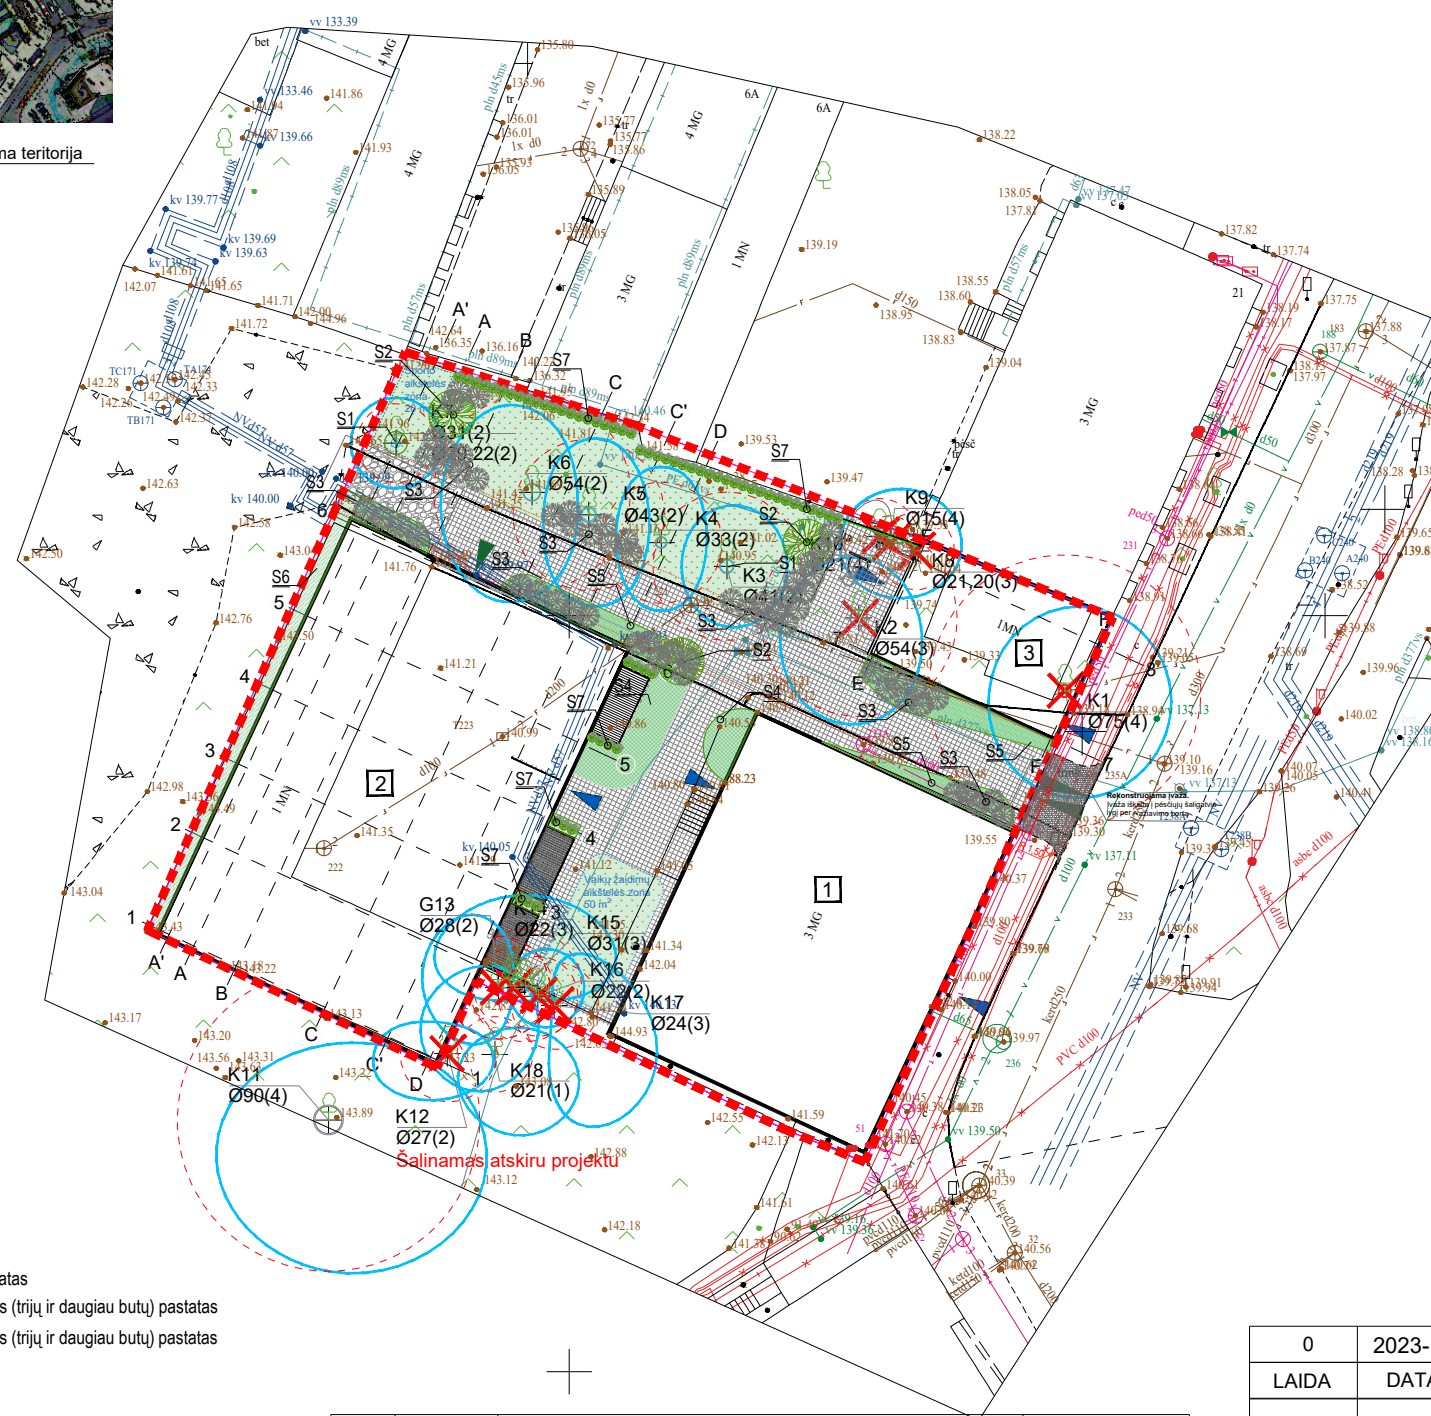
SITUACIJOS SCHEMA
Planuojama teritorija

- 1 Rekonstruojamas viešbučių paskirties patatas
- 2 Rekonstruojamas gyvenamosios paskirties (trijų ir daugiau butų) pastatas
- 3 Rekonstruojamas gyvenamosios paskirties (trijų ir daugiau butų) pastatas

Sklype ir jo priegose inventorizuota 18 medžių. 11 medžių saugomi, 7-nesaugomi, invaziniai.
KERTAMA 11 MEDŽIŲ - 4 SAUGOMI IR 7 NESAUGOMI.

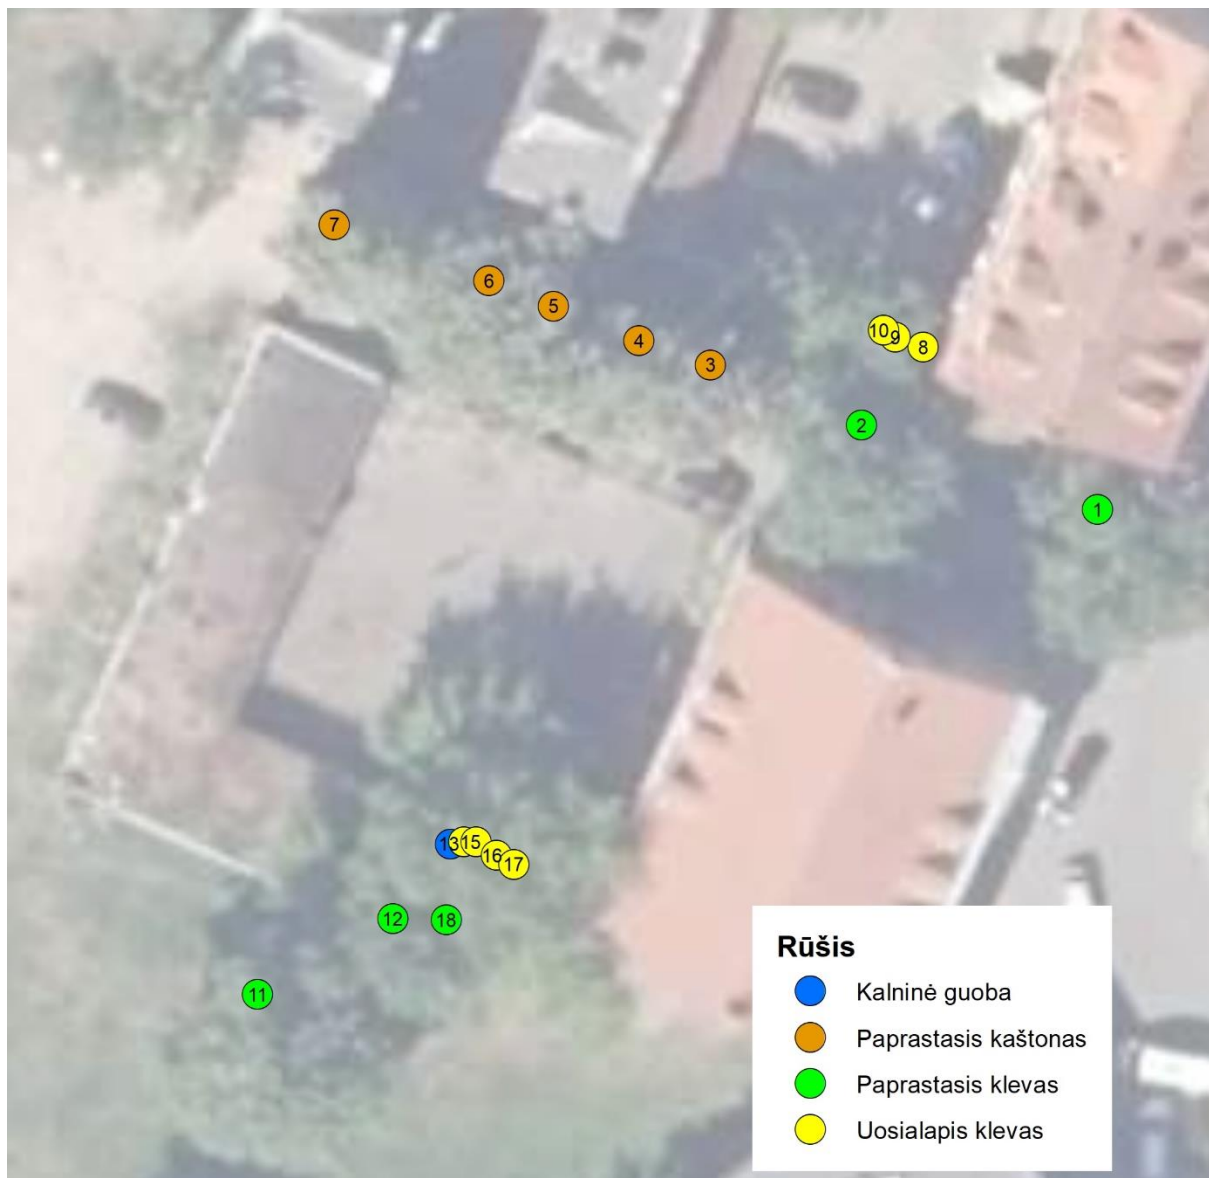
Nr. 3-7 Kaštonai pasiekę vidutinį amžių, kai intensyviausias medžio augimas į aukštį ir lajos vystymasis jau pasiektas. Paprastasis klevas Nr. 11 senas, prasidėję ryškūs irimo procesai. Klevas Nr. 18 yra savaime išdygęs, jaunas, intensyvaus augimo.

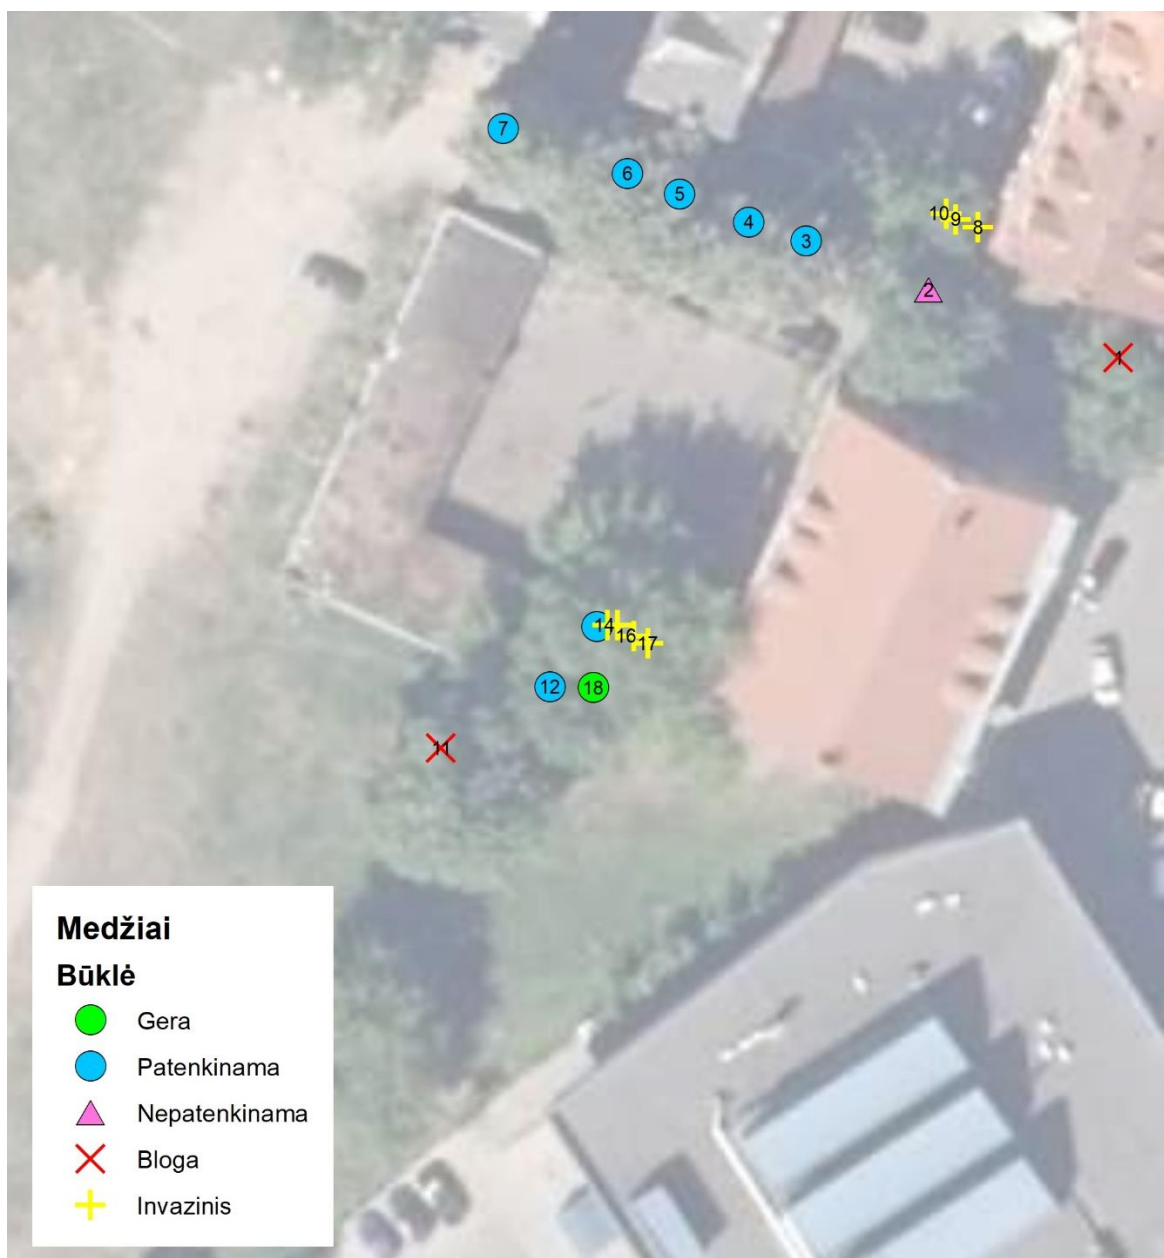
Nepatenkinamos būklės yra 1 medis – Nr. 2.

Blogos būklės yra 2 medžiai: Nr. 1 ir Nr. 11.

Invaziniai medžiai pagal būklę šioje schemoje neiškirti, ji aprašyta lentelėje.

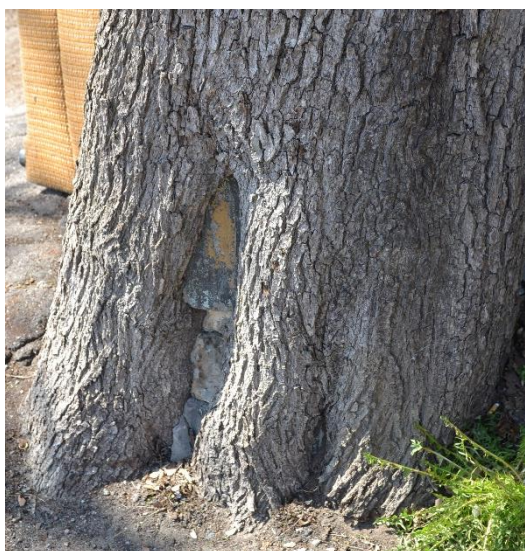
Pamate užmūryta drevė.

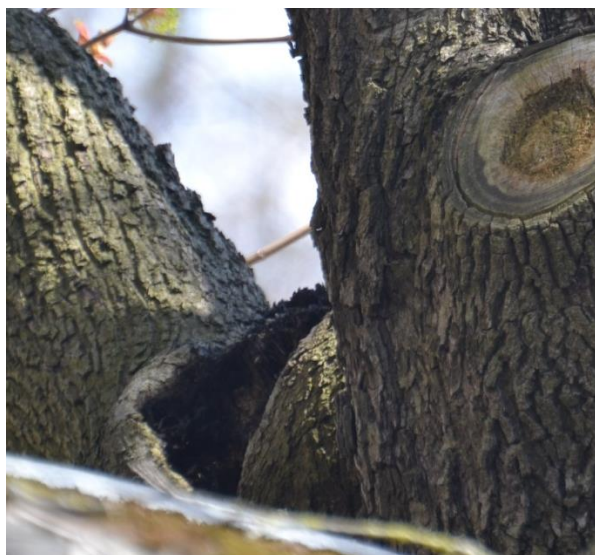
4 m h drevė su c puviniumi iki apačios.

Bendra viso medžio būklė yra bloga.

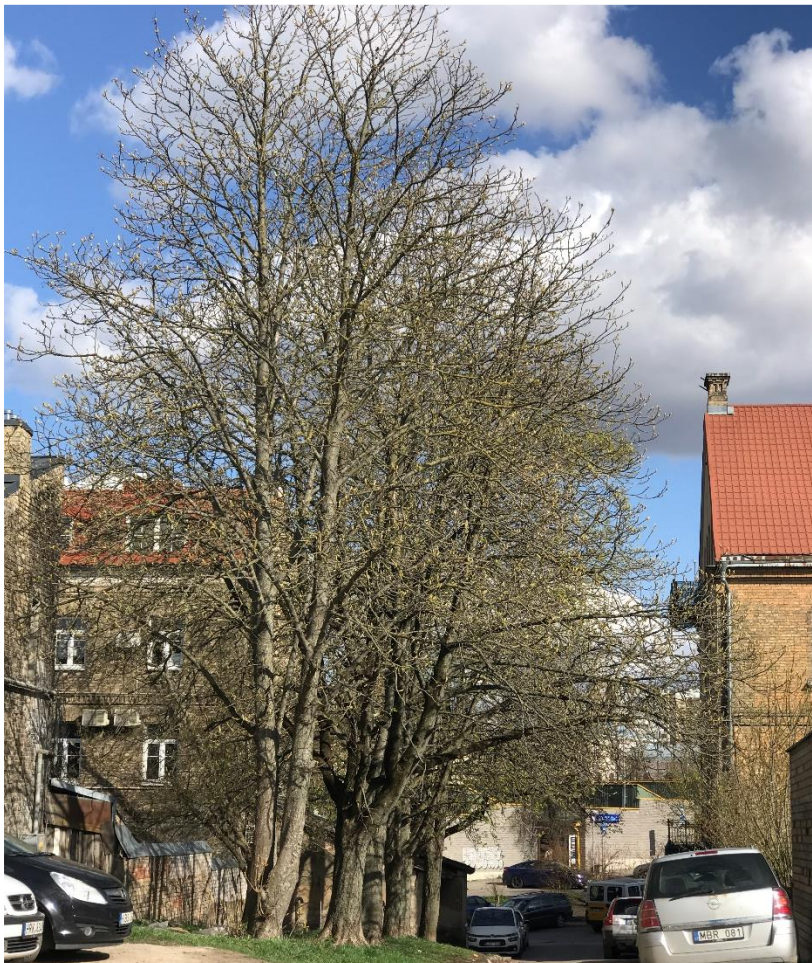
Kaštonai Nr. 7 - 3

Pamate mediena dar sveika, viso medžio būklė patenkinama.

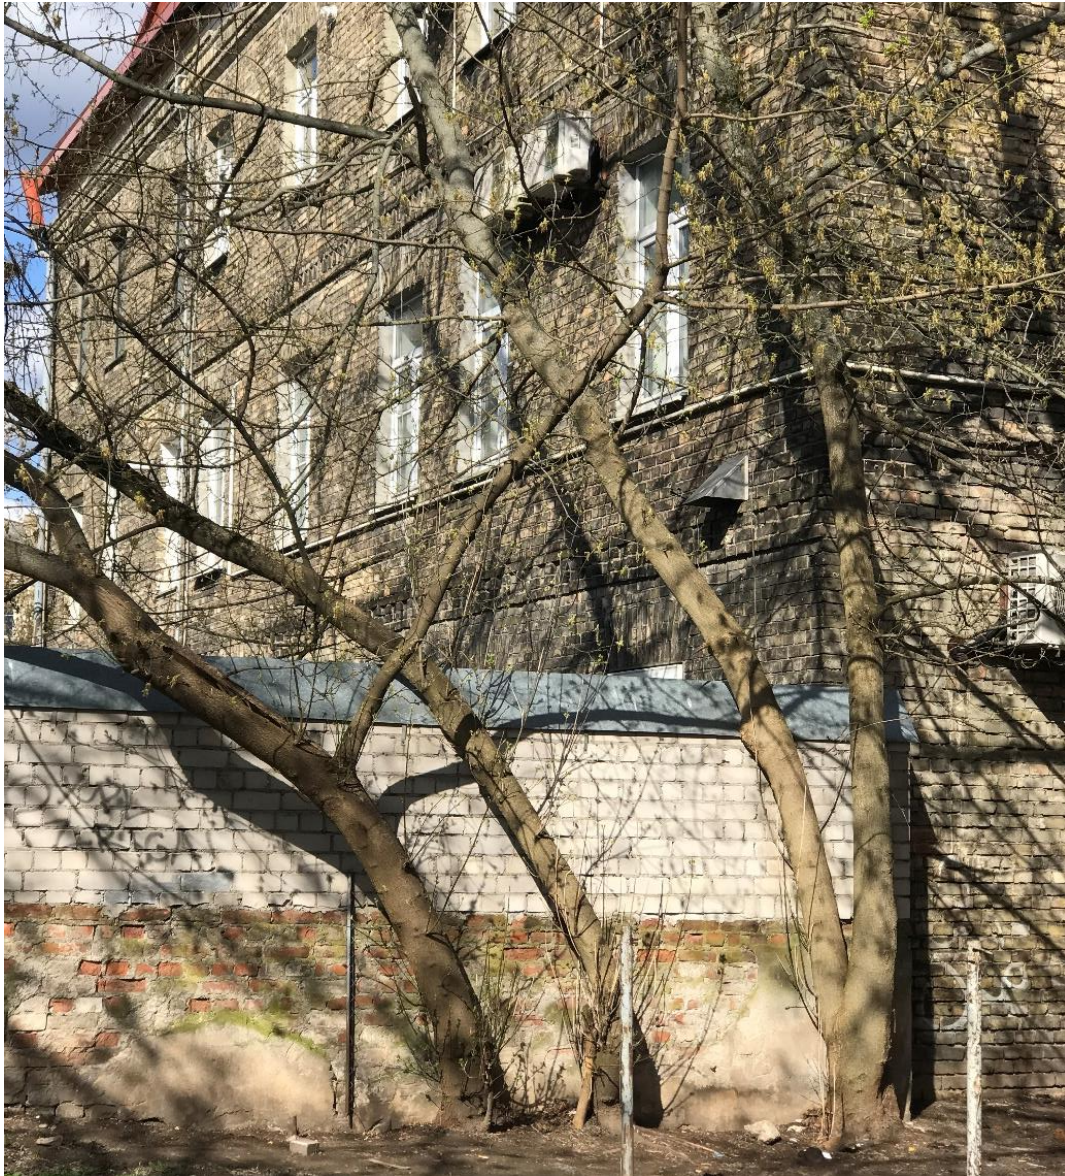
Uosialapiai klevai Nr. 10, 9, 8

Pasviręs > 45 laipsniu, išilgai skilęs liemuo, savaiminis.

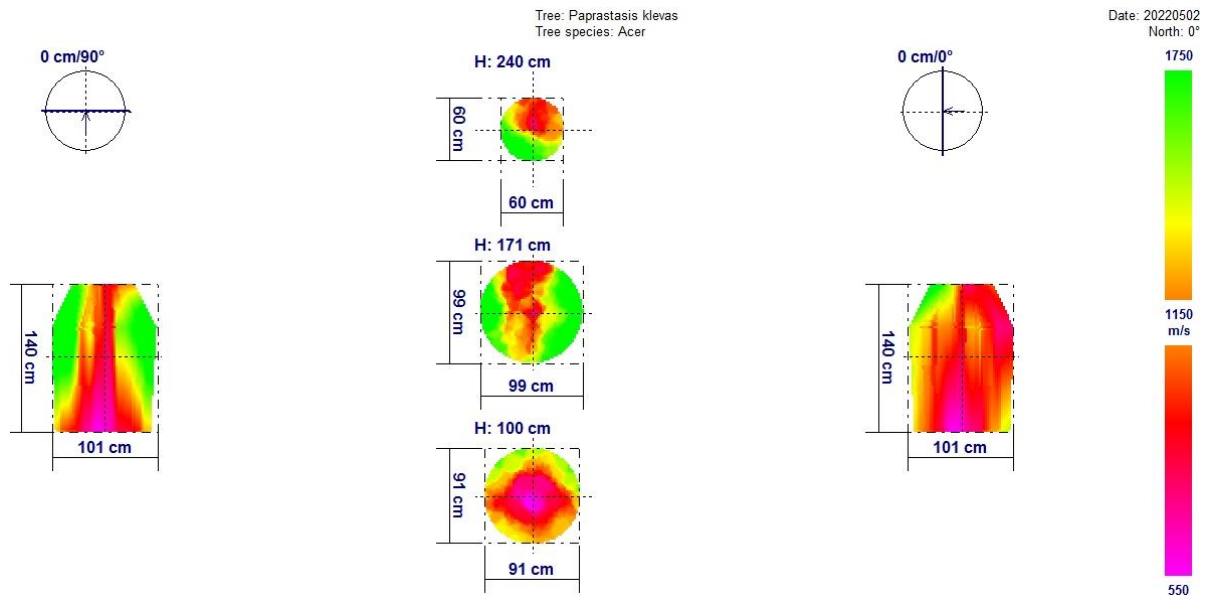
Tomografinis tyrimas darytas trijose plokštumose: 1 m, 2 m ir viename liemenyje virš dvišakumo 2,40 m aukštyje.

Puvinys plačiai apėmęs kamieną, centrinis puvinys kyla nuo apačios, kamienas tuščiaviduris iki dvišakumo. Pietinio liemens jungtis apimta puvinio, labai pavojinga dėl išlūžimo. Medienos būklė bloga, dvišako liemens lūžimo rizika labai didelė, kamieno išvirtimo iš šaknų ar lūžimo pamate rizika didelė.

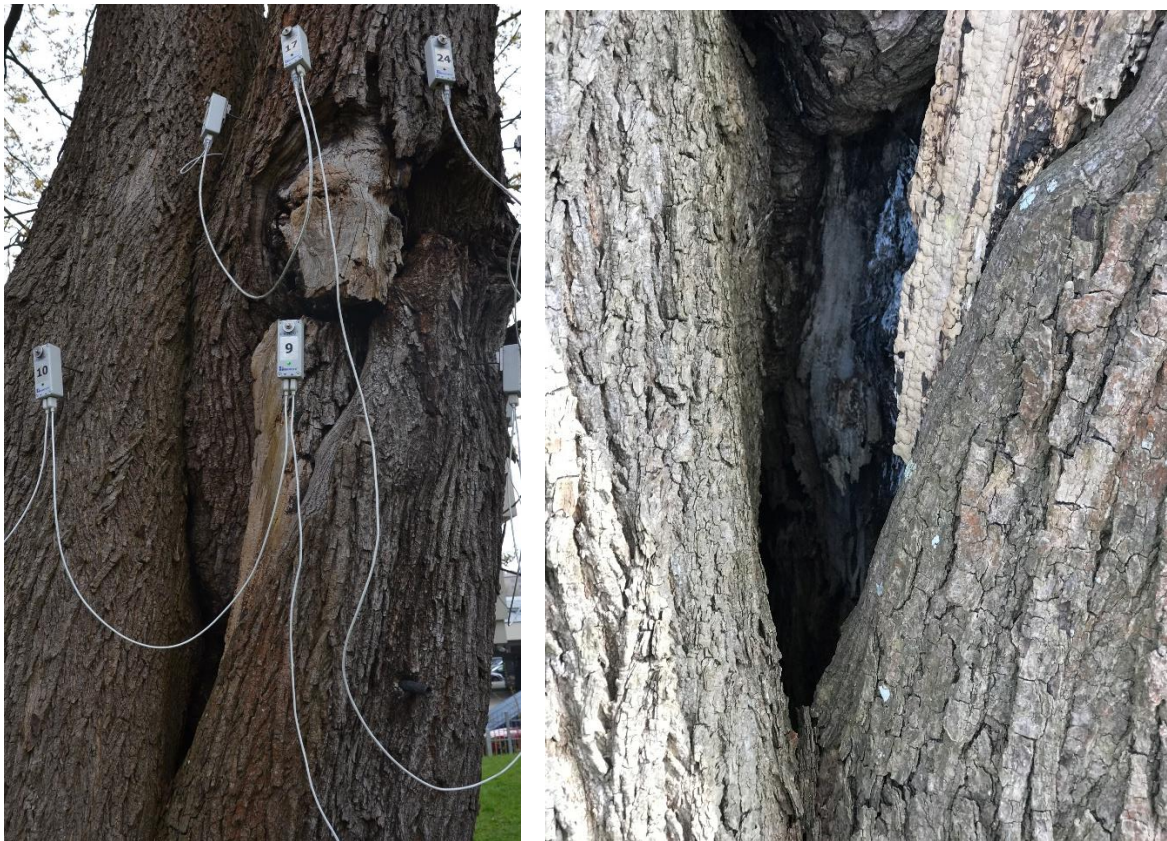
Nr. 11 klevo drevės. Būklė bloga, medis pavojingas dėl išlūžimo.

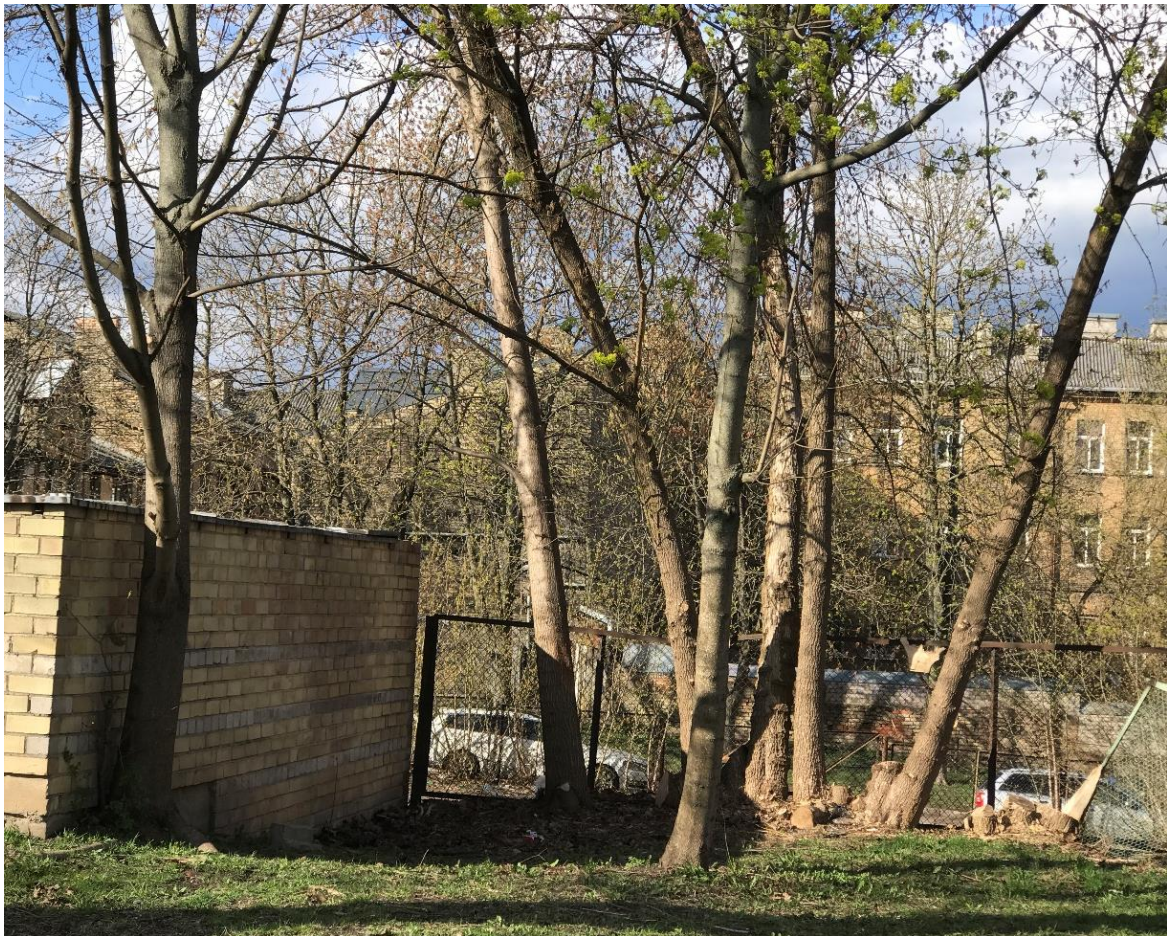
Medžiai Nr. 12-18.

Savaiminis, bet tiesus, perspektyvus.
