OBJEKTAS	Viešbučio ir daugiabučių gyvenamųjų namų Sodų g. 23, Vilniuje rekonstravimo projektas
ADRESAS	Sodų g. 23, Vilnius
KULTŪROS PAVELDO TERITORIJOS	Nuomojamasis namas (u.o.k. 48097) teritorija Vilniaus senamiestis (u.o.k. 16073) teritorija Vilniaus senojo miesto ir priemiesčių archeologinė vietovė (u.o.k. 25504) teritorija
PROJEKTO NR.	A135
ETAPAS	Projektiniai pasiūlymai
STATYTOJAS	Statpromas, UAB į.k. 302426813; Adresas: Jankiškių g. 16, LT-02300 Vilnius
PROJEKTUOTOJAS	Aketuri Architektai, UAB į.k. 300126888; Adresas: Raugyklos g. 3-1, LT-01140 Vilnius
STATINIO KATEGORIJA	Ypatingasis
STATYBOS RŪŠIS	Rekonstravimas
DATA	2023 10
PROJEKTO VADOVAS	Rimantė Vaitekonytė-Mačiulienė, A1789, 0518 el.paštas: rimante@aketuri.lt
PROJEKTO AUTORIAI	Milda Rekevičienė, A1463 Kazimieras Kasteckas Jefte Samuel Mora Morales

UAB AKETURI ARCHITEKTAI Raugyklos g. 3, Vilnius LT-01140 www.aketuri.lt info@aketuri.lt +370 612 16112			Statinio projekto pavadinimas: Viešbučio ir daugiabučių gyvenamųjų namų Sodų g. 23, Vilniuje rekonstravimo projektas		
A1789	PV	Rimantė Vaitekonytė-Mačiulienė		Dokumento pavadinimas: Aiškinamasis raštas	Laida	
A1463	PDV	Milda Rekevičienė			0	
	Arch.	Jeffe Samuel Mora Morale

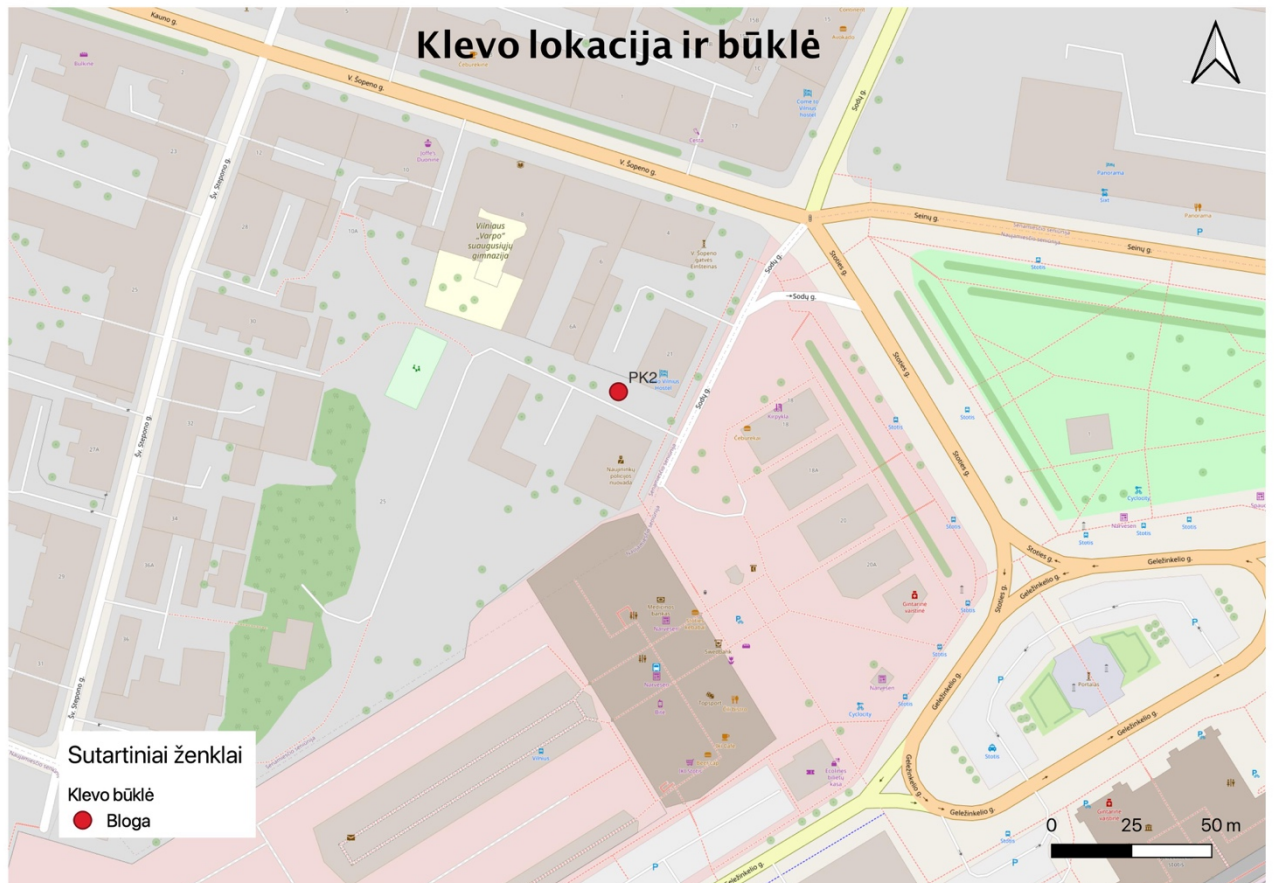
1 pav. Tyrimo objektas

Nustatyta klevui bloga būklė. Medį rekomenduojame šalinti. Vyksta negrįžtamas, intensyvus medžio gyvybinių procesų silpnėjimas, todėl tokį medį saugoti neperspektyvu. Tai galima matyti, pagal sausų šakų kiekį lajoje. Džiūsta pagrindinės šakos lajoje. Didėja puvinio išplitimas kamieno viduje.

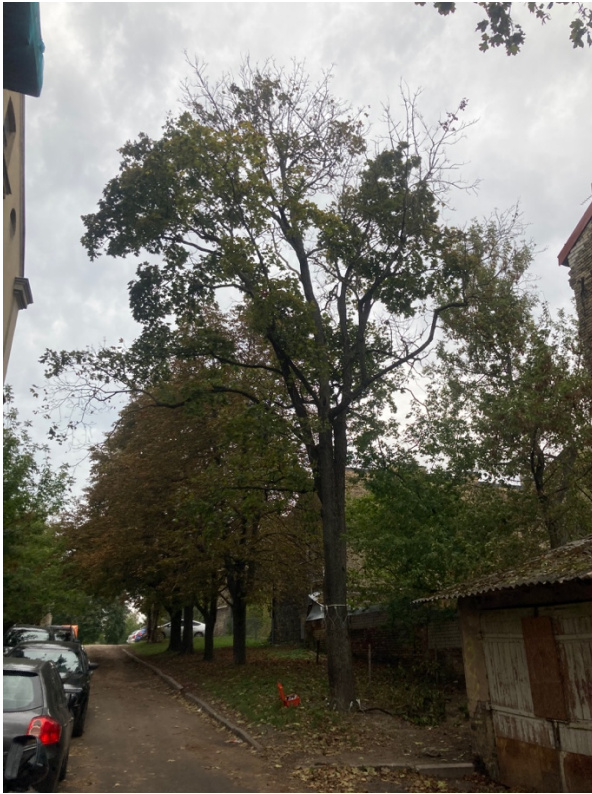
Bendras medžio vaizdas

PK2 paprastojo klevo (15 m aukštis, 54 cm skersmuo) laja silpstanti (daug sausų šakų, džiūstančios trys pagrindinės šakos), simetriška. Pavienių lapų kraštai ruduoja, dėl drėgmės trūkumo. Medis nuo pastato nutolęs 4 m.

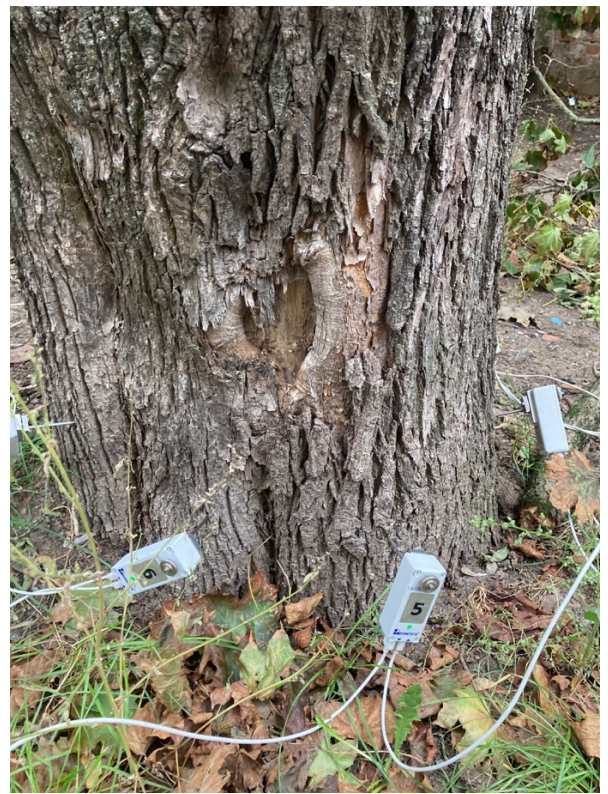
Kamieno mechaninis pažeidimas

Pietinėje kamieno pusėje 40 cm aukštyje žaizda (12 cm ilgio ir 10 cm pločio). Mediena sausa, ne giliai trūnijanti. Vakarinėje kamieno pusėje randas, besitęsiantis nuo priekelminės dalies iki dviejų pagrindinių šakų sandūros vietos. Per tokį randą ateityje galimas kamieno skylimas, kas paskatintų dviejų pagrindinių šakų išlūžimo galimybę. Šiaurinėje kamieno pusėje trys randais išsidėstę vienas virš kito, besitęsiantys iki 2,1 m aukščio.

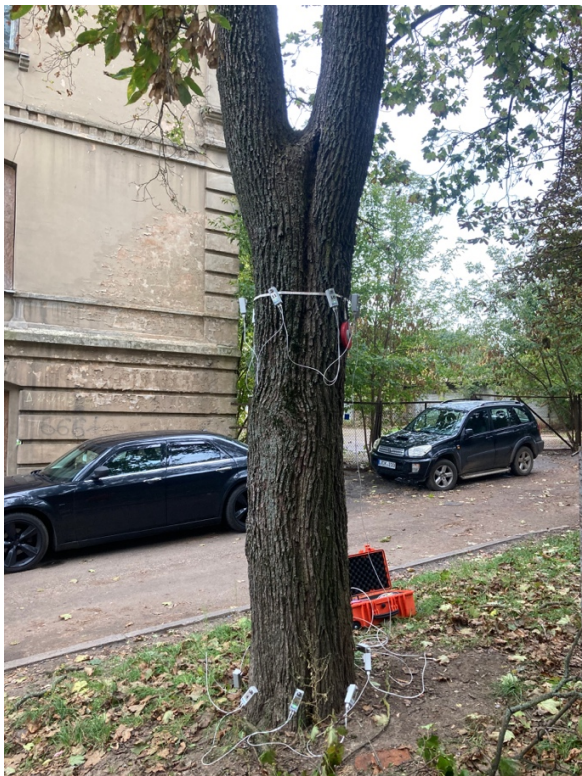
Netvirta jungtis tarp pagrindinių šakų

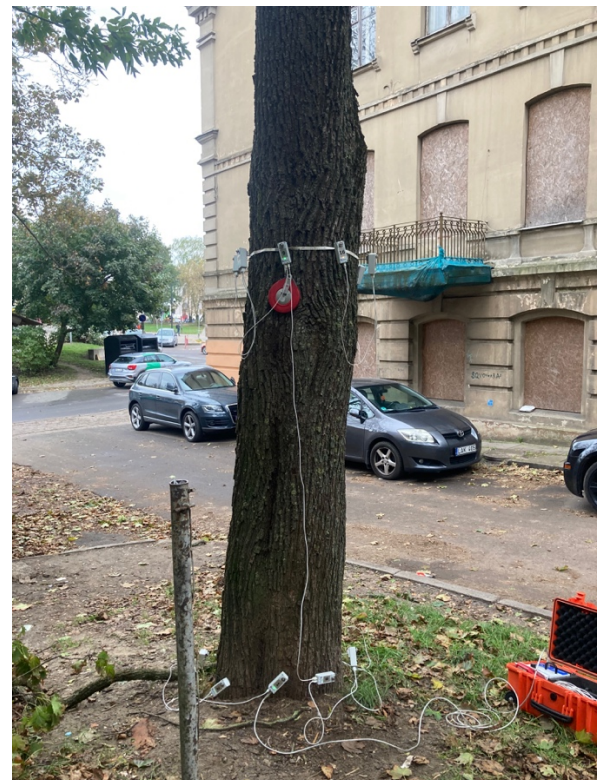
Randai ant kamieno
