Objekto pavadinimas:  
**VIEŠOSIOS ERDVĖS TIES DIDLAUKIO G. 67 SUTVARKYMO PROJEKTIŲ  
 PASIŪLYMŲ UŽDUOTIES PROJEKTAS**

**ŽELDINIŲ INVENTORIZACIJOS ATASKAITA**

<b>Objektas:</b>	medžiai Didlaukio g. 67, Vilniuje
<b>Užduoties turinys:</b>	73 vnt. medžių ir stambių krūmų arboristinis vertinimas esamu momentu
<b>Apžiūros data:</b>	2023-spalio mėn. pabaigoje

# VIEŠOSIOS ERDVĖS TIES DIDLAUKIO G. 67, PROJEKINIŲ PASIŪLYMŲ RENGIMO PROJEKAVIMO UŽDUOTIES PROJEKTAS

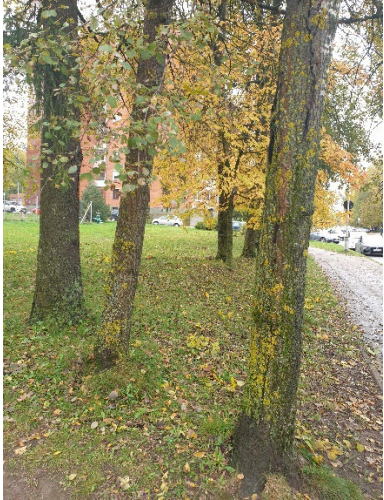
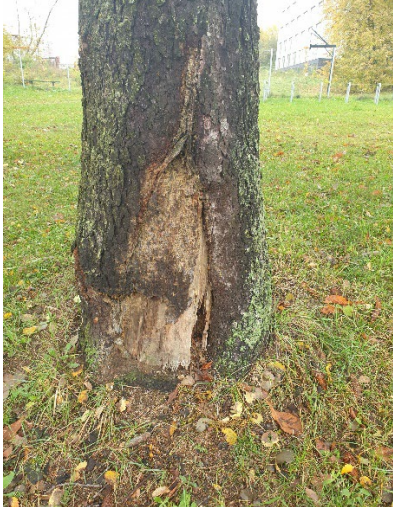
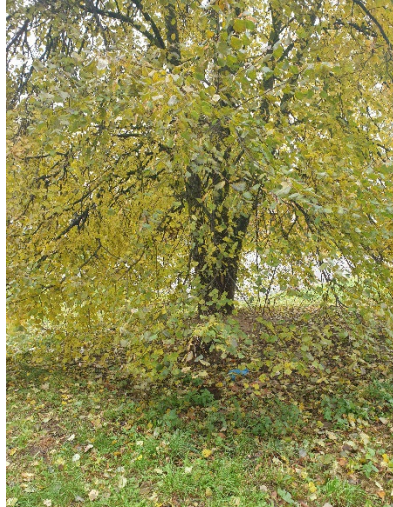
<p>Karpotieji beržai Nr 27-28-29. Tvarkoma šaknyno zona</p>	<p>Palei parka uosialapiai klevai šalinami</p>	<p>Šalinami blogos būklės medžiai, neperspektyvūs baltalksniai Nr.77 ir Nr.35 (uosialapis klevas)</p>

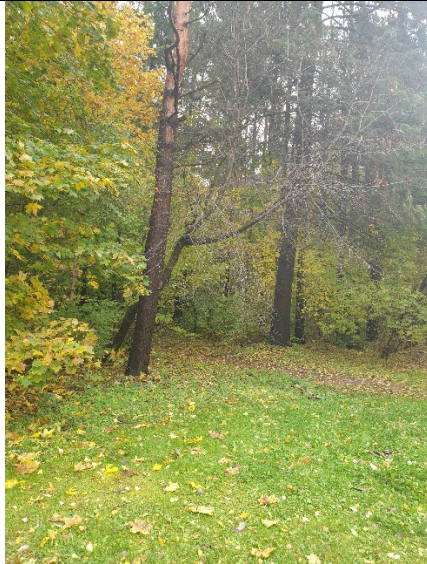
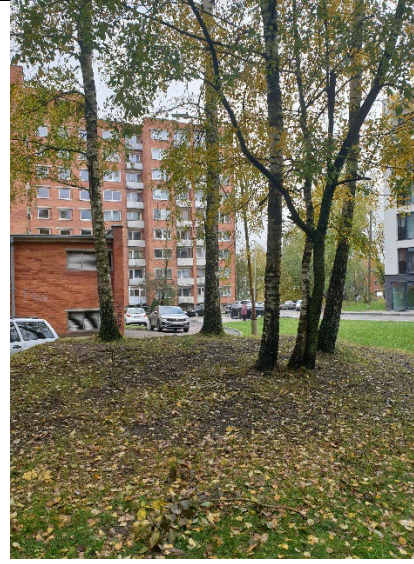
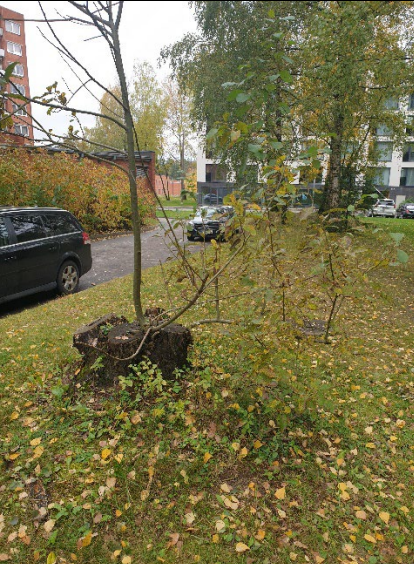
<p>Brandi saugotina pušis ir paprastoji eglė (natūralus takas į parką)</p>	<p>Beržų grupė Nr.41-45, Uosialapis klevas šalinamas</p>	<p>Atžalos iš kelmo, kelmai šalinami, frezuojami.</p>
