**Tvora sklype adresu Lvivo g. 21A (kad. Nr. 0101/0032:555), Vilniaus m.,  
Statybos projektas**

**Projekto Nr. 22/10/24-73AS**

**BENDRASIS AIŠKINAMASIS RAŠTAS**

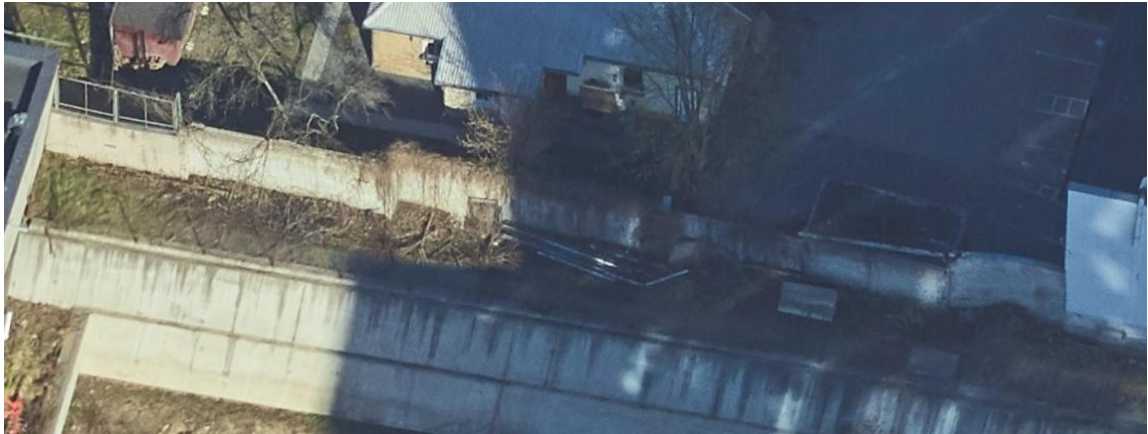
Esama tvora iš vakarų pusės

Šiuo metu sklype Lvivo g. 21A yra silikatinių plytų mūro tvora. Tvoros ilgis 46.27m. Tvoros aukštis 2.2-2.9m. Tvorą netinkuota. Tvorą nėra registruota Nekilnojamojo turto registro duomenų bazėje, įrengimo laikotarpis nežinomas. Rengiant „Administracinis pastatas Lvivo g. 21A, Vilnius statybos projektas“ projektą buvo numatyta palikti esamą tvorą, tačiau atlikus statinio ekspertizę nustatyta, kad tvora yra avarinės būklės ir neatitinka esminių statinio reikalavimų.

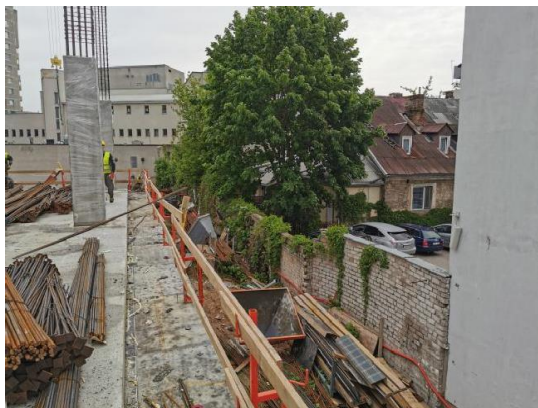
Esama tvora iš pietų pusės

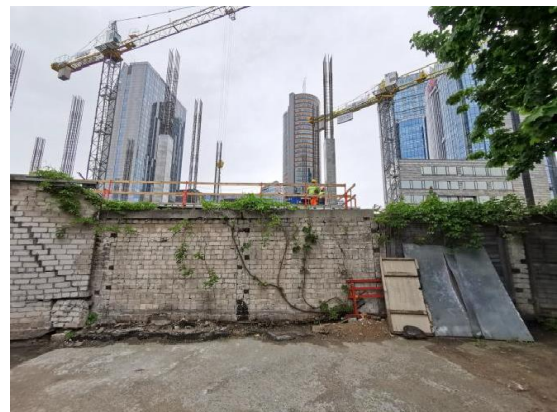
Esama tvora iš Lvivo 19A sklypo

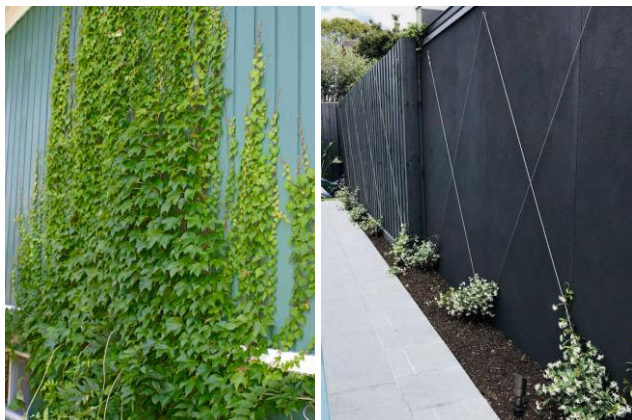
Vynvytis penkialapis

Atrama augalams

Tvorą numatoma apželdinti vijokliniais augalais pritaikytais mūsų klimatinėms sąlygoms. Sodinamų augalų rūšis tikslinama DP stadijoje sprendinius suderinus su pastato architektu ir statytoju.

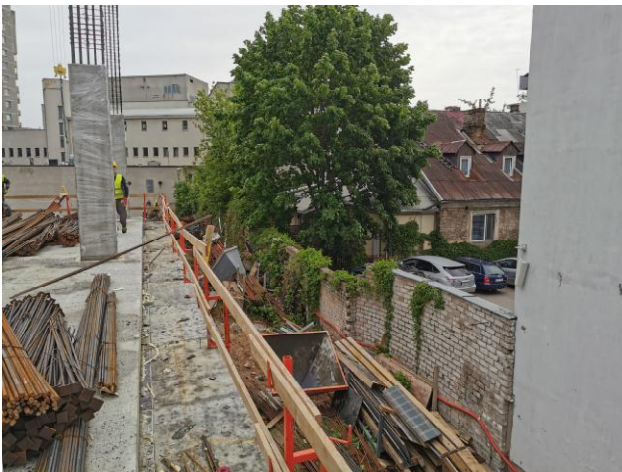
3 pav. Bendras tiriamos tvoros vaizdas iš pietų pusės.

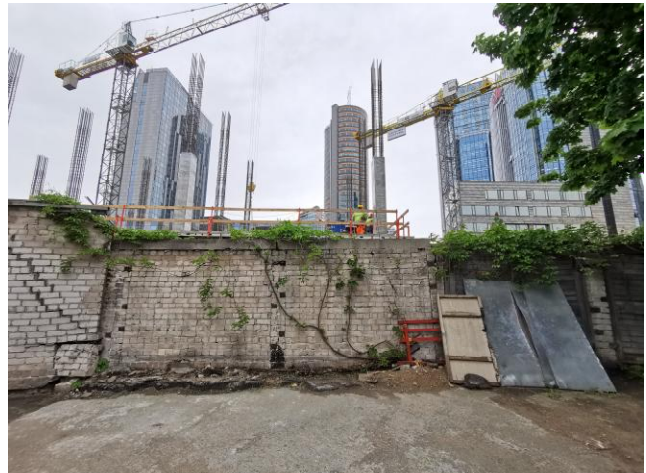
6 pav. Bendras tvoros vaizdas iš Lvovo g. 19A sklypo pusės. Tvoros paviršiuje kairėje pusėje matomi įstriži plyšiai atsiradę dėl tvoros pamato nusėdimo

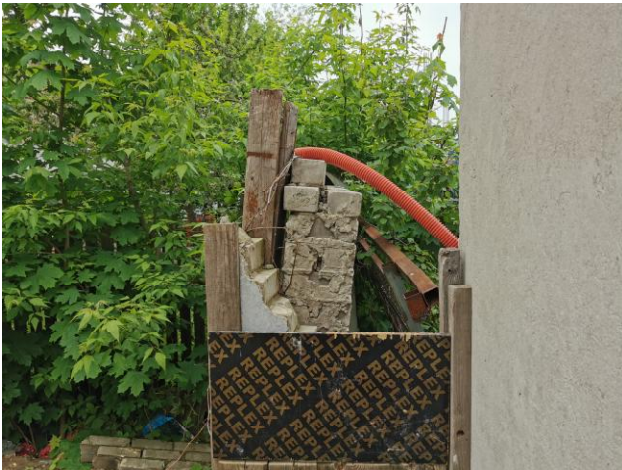
7 pav. Bendras tvoros vaizdas šiaurės pusės, matomas tvoros posvyris.

Iš vidinės pusės užfiksuotas erozijos pažeistas mūras, krenta atskiri mūro elementai - užfiksuotas ant vielos pakibęs plytos gabalas, galintis nukristi ir sužeisti apačioje esančius žmones. Mūro erozija prasidėjusi dėl neįrengto apskardinimo. Užfiksuota, kad šiauriausioje vietoje tvora pasvirusi iki  $8,5^\circ$  į Lvovo g. 21A sklypo pusę. Nustatytas horizontalus viršutinės tvoros dalies poslinkis iki 20 cm.

Pagal statybos techninis reglamento STR 2.05.04:2003 „Poveikiai ir apkrovos“ 260 punktą: pastatų ir statinių konstrukcijų elementų, neaptartų STR 2.05.04:2003 „Poveikiai ir apkrovos“ ir kituose norminiuose dokumentuose, ribiniai įlinkiai bei poslinkiai, vertikalieji ir horizontalieji įlinkiai bei poslinkiai nuo pastoviųjų, ilgalaikių ir trumpalaikių apkrovų neturi viršyti  $1/150$  tarpatramio arba  $1/75$  gembės ilgio. Tiriama tvora traktuojama kaip gembė, kurios ilgis 2,4 m, tokiu būdu ribinis poslinkis neturi viršyti  $240 \text{ cm} / 75 = 3,2 \text{ cm}$ . Faktinis

tvoros viršutinės dalies horizontalus poslinkis yra iki 20 cm. Palyginus leistiną horizontalų poslinkį su esamu maksimaliu, gauname, kad  $20\text{ cm} > 3,2\text{ cm}$ . Leistinas ribinis horizontalus poslinkis 3,2 cm yra viršijamas daugiau nei 6 kartus.

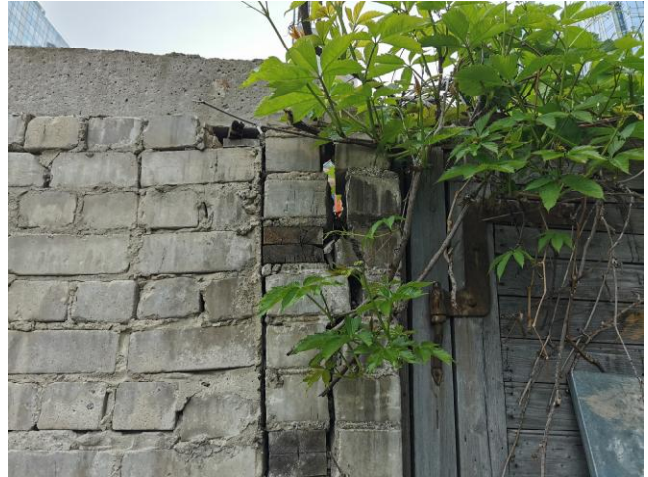
8 pav. Ties mediniais vartais matomas vertikalus plyšys tvoros mūre.

Ties Kalvarijų g. 20 sklypu užfiksuotas vertikalus plyšys. Šioje vietoje viena iš tvoros dalių yra primūryta vėlesniu etapu. Matoma, kad šiauriau esanti tvoros dalis yra pasvirusi į Lvovo g. 21A pusę, plyšio plotis apatinėje dalyje 3 cm, o viršutinėje 6 cm (skirtumas 3 cm).

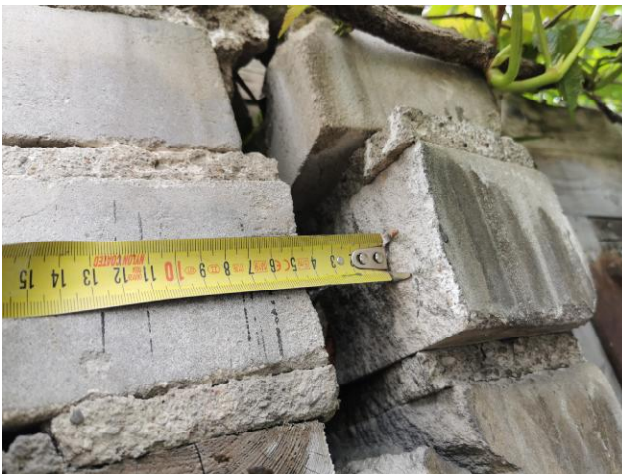
9 pav. Vertikalus plyšys ties mediniais vartais plotis iki 48 mm.

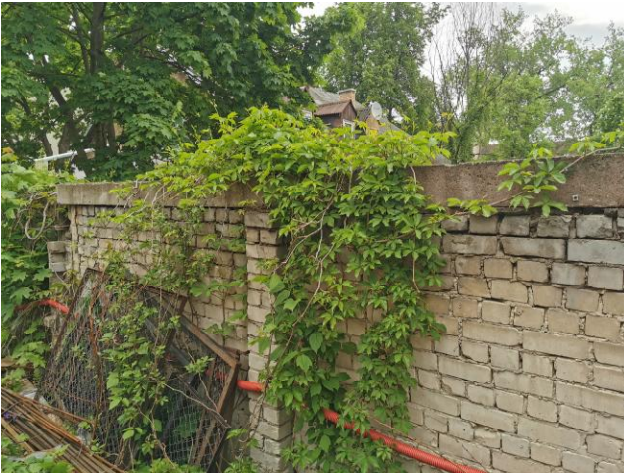
11 pav. Bendras tiriamos tvoros vaizdas, matomas erozijos veikiamas tvoros mūras.

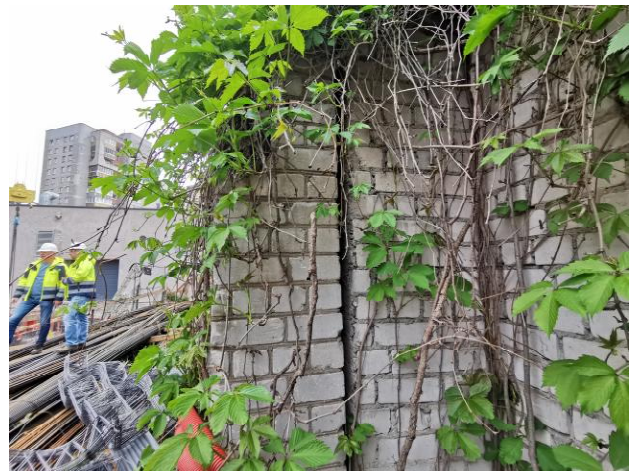
12 pav. Matomas vertikalus plyšys tarp skirtingu metu įrengtų tvoros dalių. Tarp jų buvo skiedinio sluoksnis.

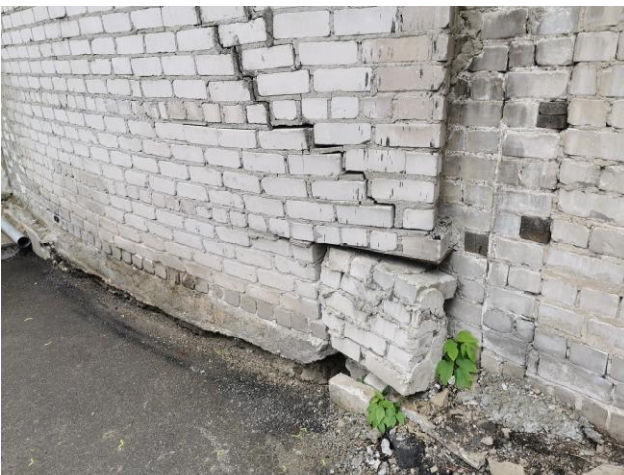
13 pav. Pietinėje tvoros dalyje iš Lvovo g. 19A sklypo pusės matomi įstriži plyšiai, taip atitrūkusi mūro dalis.

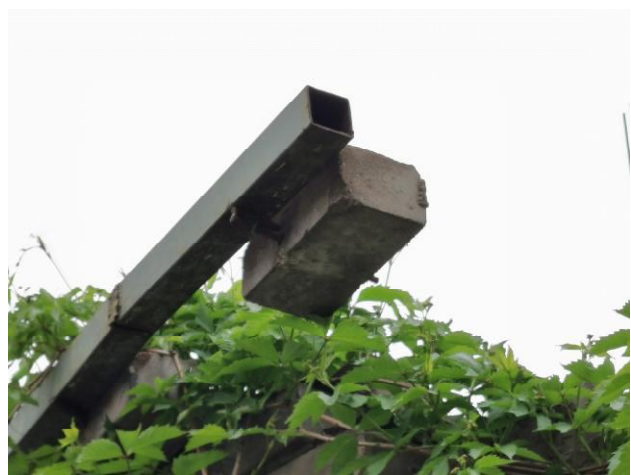
14 pav. Dalis mūro nesaugiai kabo ant plieninių tvoros elementų.

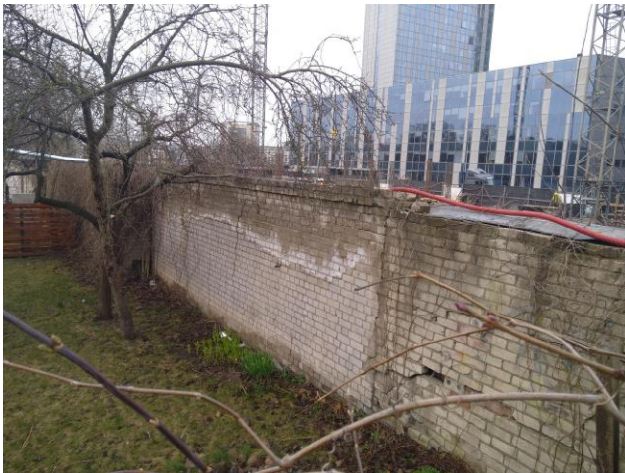
15 pav. Iš Lvovo g. 19A sklypo pusės matomi horizontalūs ir vertikalūs plyšiai (užsakovo pateikta nuotrauka).

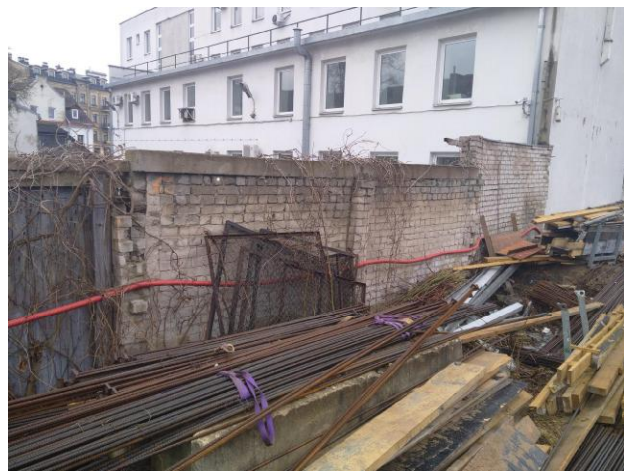
16 pav. Tvora nevienalyčio mūro, skirtingų aukščių (užsakovo pateikta nuotrauka).
