**STATINIO PROJEKTO PAVADINIMAS:** ADMINISTRACINĖS PASKIRTIES PASTATO (7.2) GEDIMINO PR. 3 VILNIUS MODERNIZAVIMO, KAPITALINIO REMONTO PROJEKTAS

**STATINIO PROJEKTO ETAPAS:** PROJEKTINIAI PASIŪLYMAI

**STATINIO PROJEKTO DALIS:** STATINIO ARCHITEKTŪRA, SKLYPO PLANAS

## PROJEKTINIŲ PASIŪLYMŲ AIŠKINAMASIS RAŠTAS

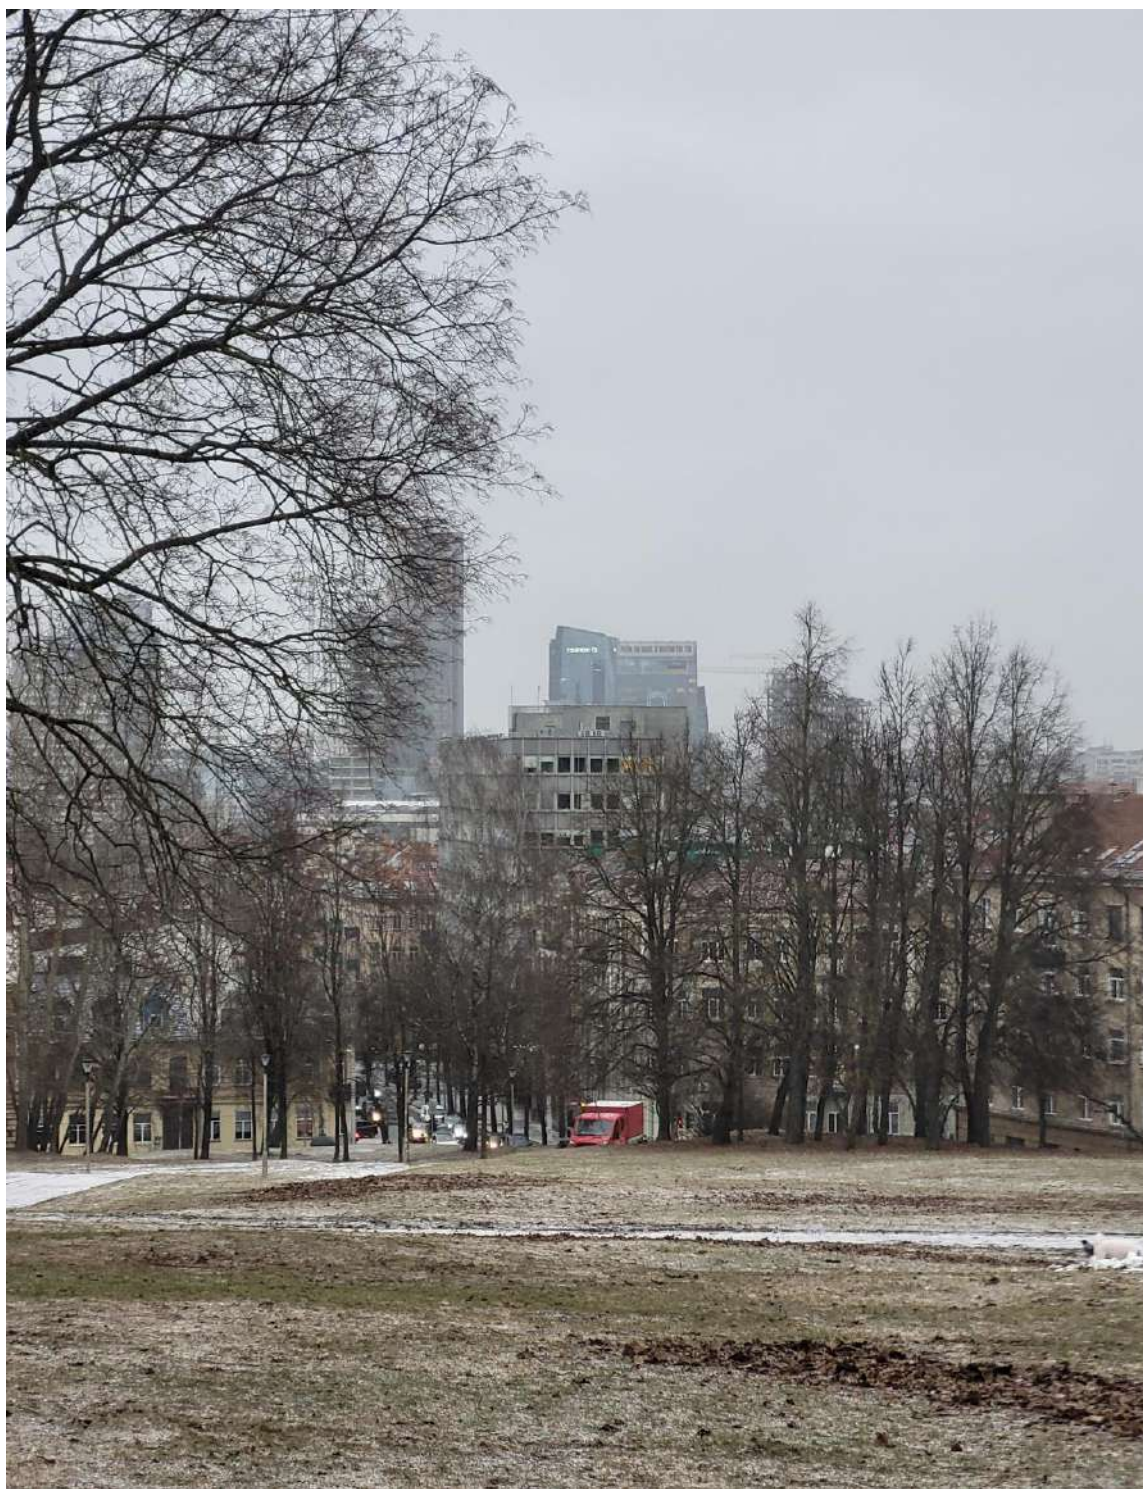
**Pastato fotofiksacija nuo Tauro kalno.**

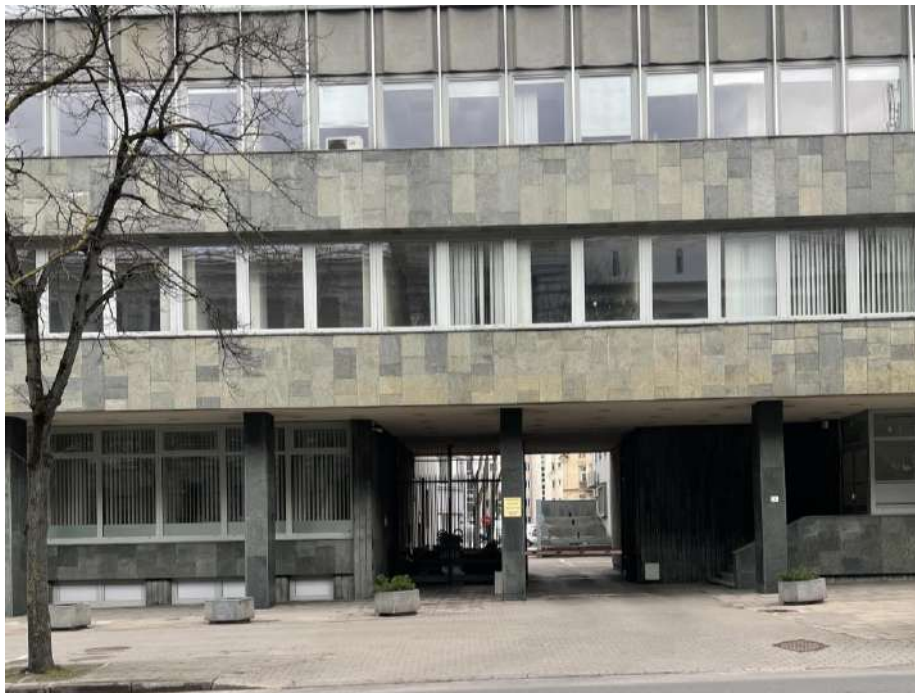
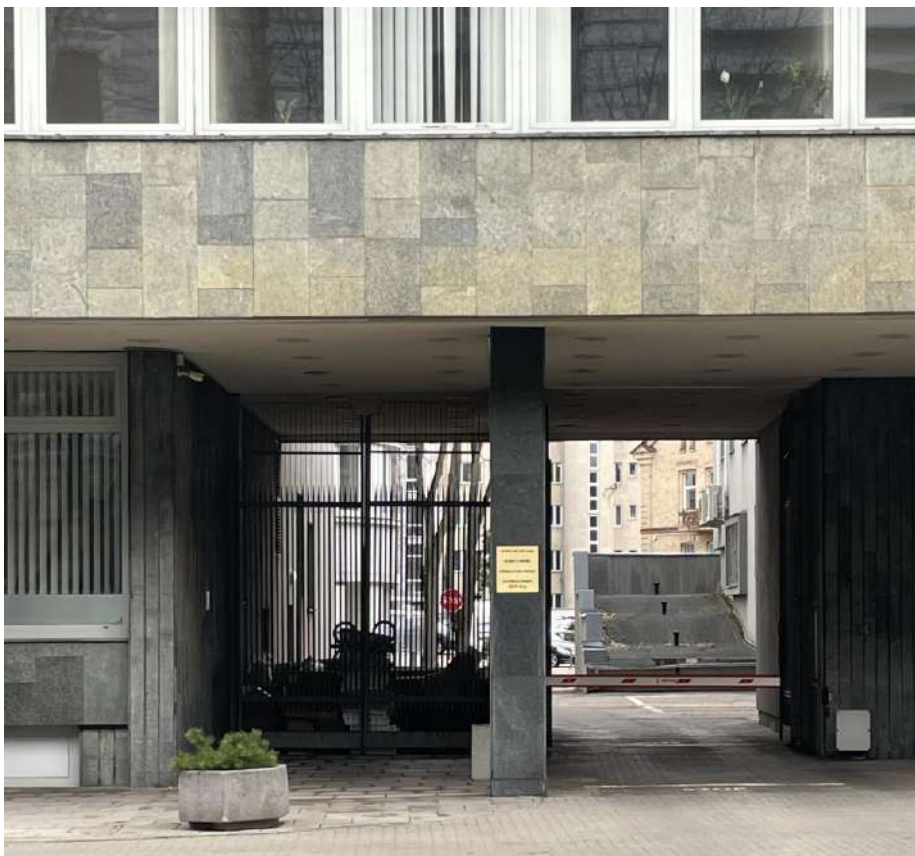
**Pastato fotofiksacijos, žemutinės dalies fasadai iš Vasario 16-osios gatvės.**

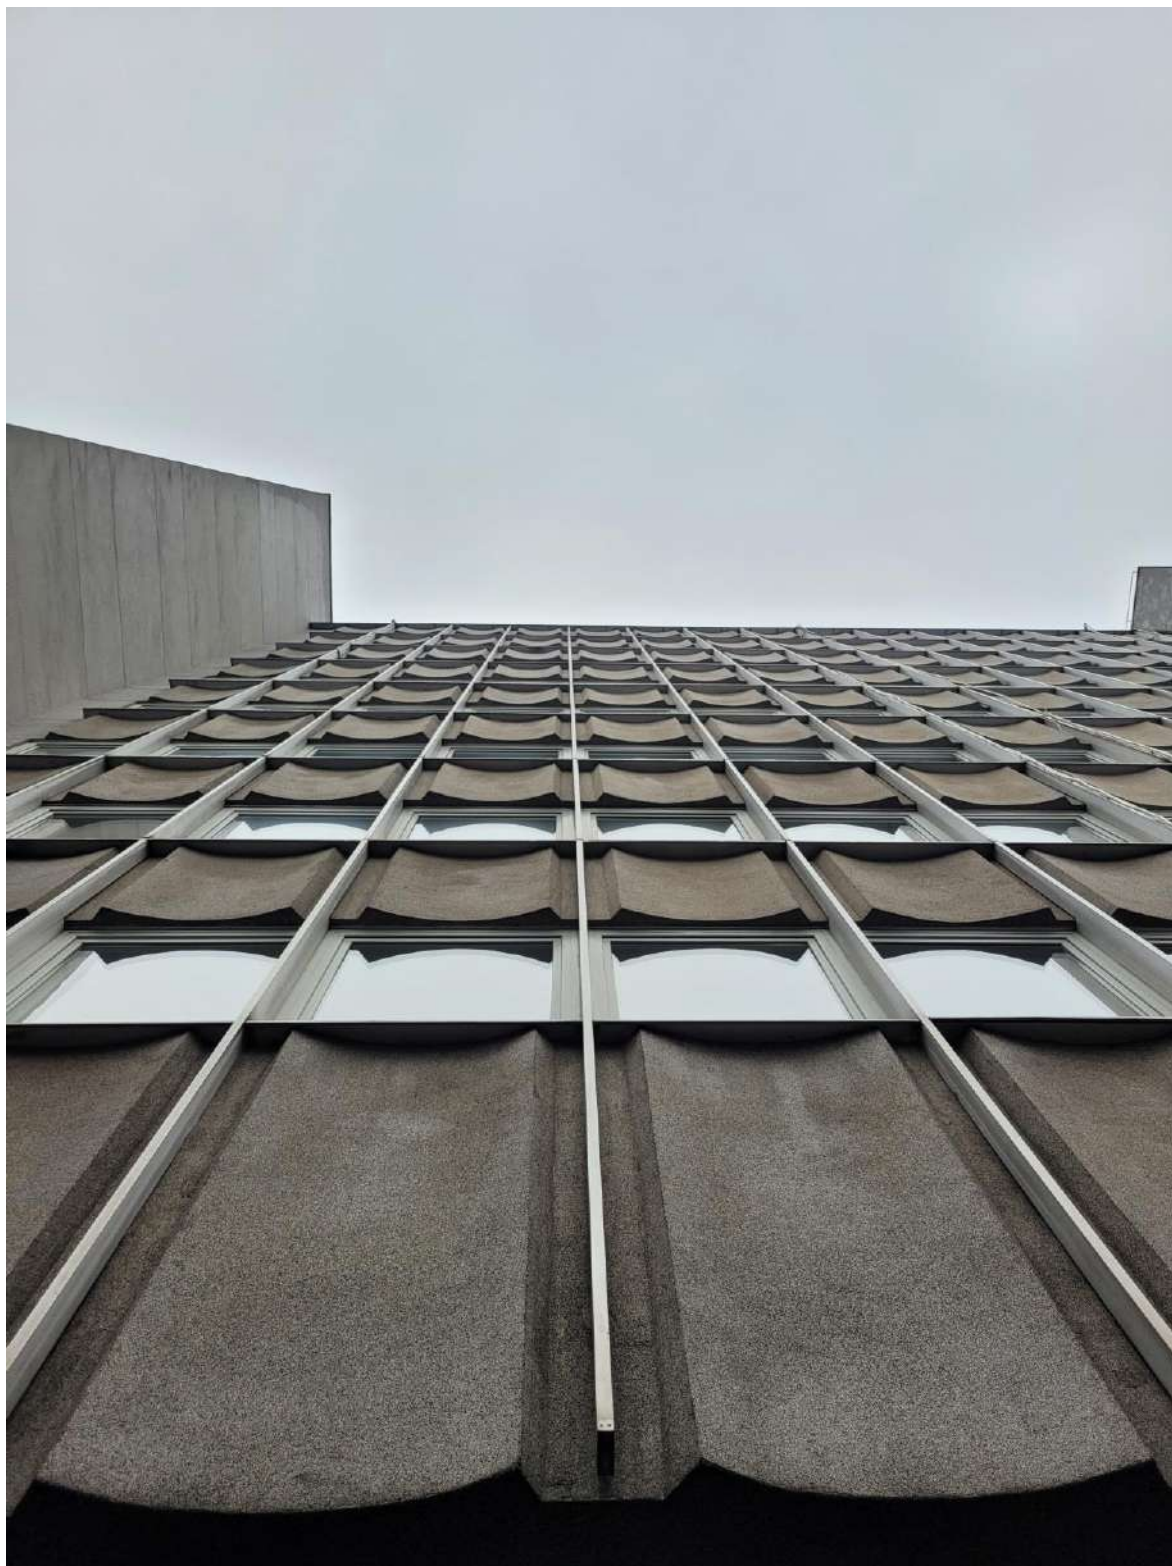
**Aukštuminės dalies fasado fragmentas fotofiksacija.**

- Pastato kompozicija formuojant svarbios Gedimino prospekto ir Vasarios 16-osios gatvės sankryžos akcentą;
- Įgilintas pirmas aukštas praėjimui su kolonomis;
- Antro aukšto konsolinė dalis su granitine apdaila;
- Aukštuminės dalies plastiška fasado forma.

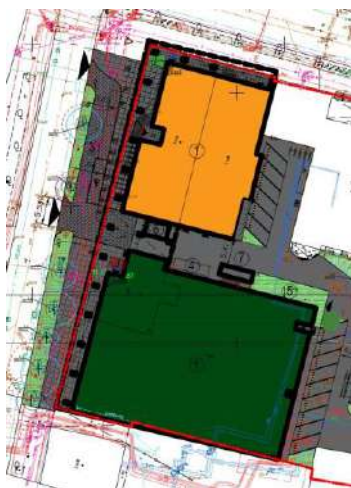
**Schema su spalviškai atskirtais pagrindine pastato dalimi ir priestato dalimi. Gelsvai pažymėta pagrindinė pastato dalis, žalsvai priestato dalis.**

Remontuojamas pastatas funkciškai padalintas į pagrindinę dalį ir priestato dalį, kurias skiria įvažaiavimas iš Vasario 16- osios gatvės. Pagrindinė pastato dalis su priestatu susijungia antrame aukšte.

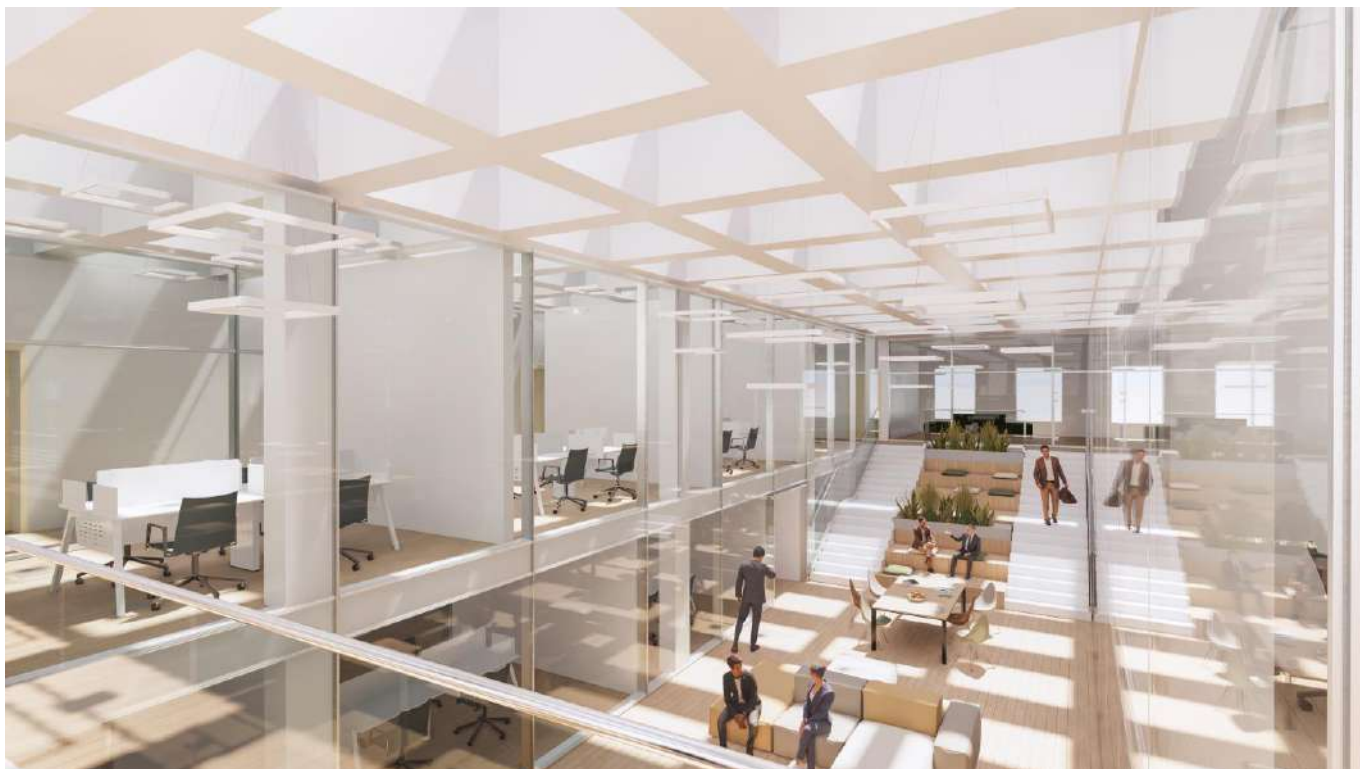
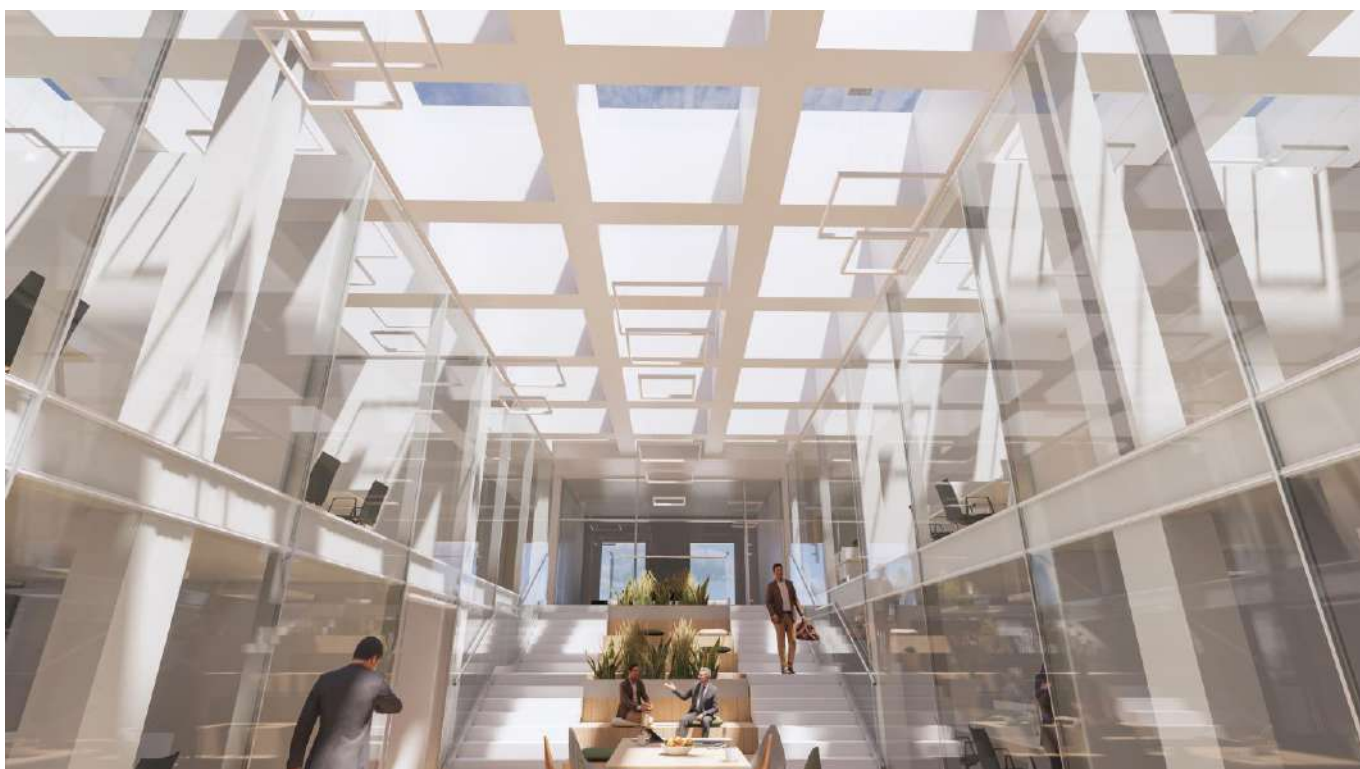
Priestato dalies naujo atriumo vaizdas.

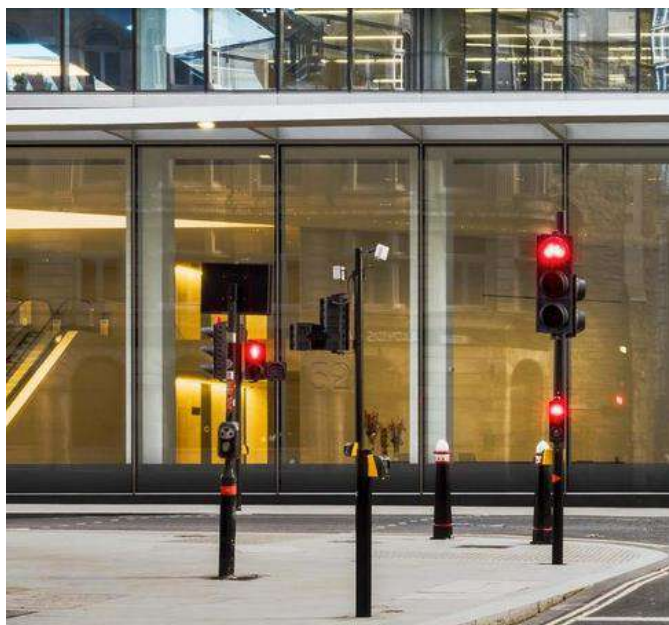
**Pirmo aukšto vitrinų analogas.**

- Pirmo aukšto dalyje siūloma įrengti ištisinį dvigubą stiklinį fasadą, nuo Gedimino prospekto ir Vasario 16-osios gatvių šaligatvio lygio iki antro aukšto konsolės, sprendimas siūlomas siekiant pirmo aukšto lygį padaryti atviresni ir patrauklesni, sukurti papildomą rūšio patalpų apšviestumą ir patrauklumą, šiuo metu rūšys yra apšviečiamas per segmentuotus švieslangius. Kiemo fasadai, pirmo ir antro aukšto, projektuojami ventiliuojami su fibrocementine plokšte pilkų atspalvių artimoms dabartinėms fasado spalvoms. Pirmo aukšto kolonų granito akmens apdaila pagal galimybes remontuojama arba keičiama analogiškos spalvos ir dalinimo naujomis granito plokštėmis.

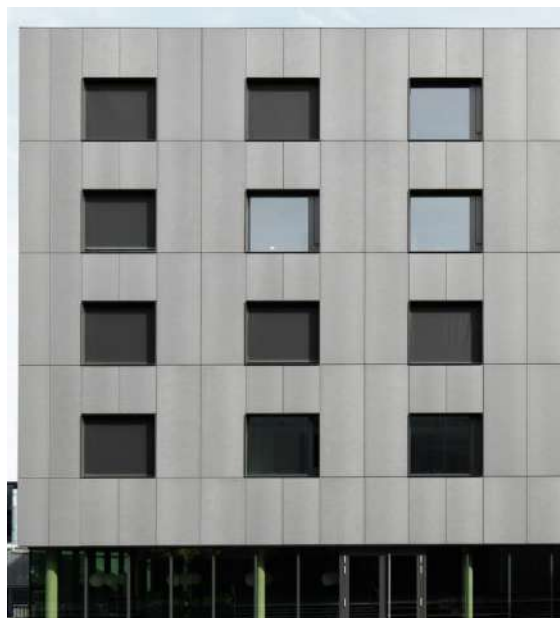
**Ventiliuojamo fasado analogas kiemo fasadams pirmame ir antrame aukšte.**

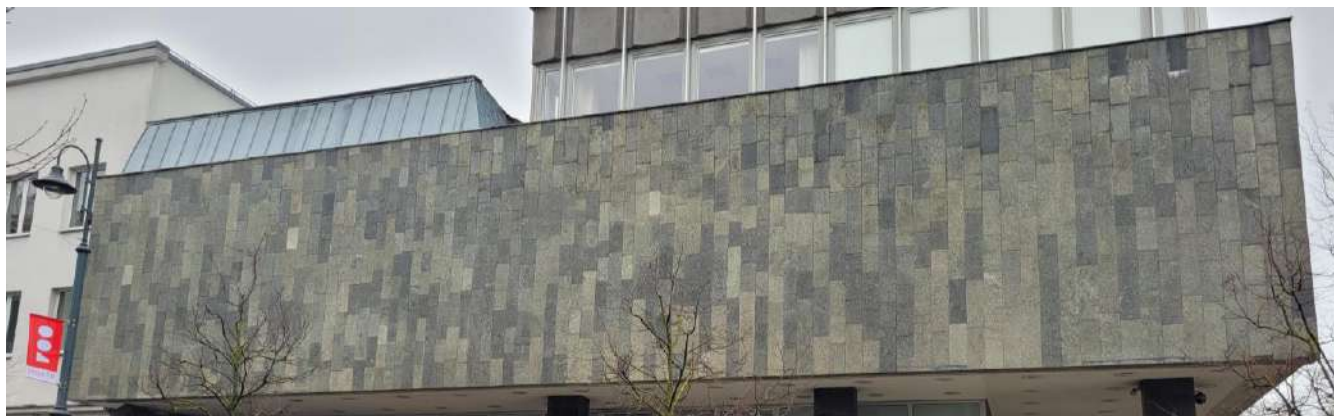
- Antro aukšto granito akmens fasadas nuo Gedimino prospekto ir Vasario 16-osios gatvės išsaugomas, remontuojamas pagal galimybes, pagal poreikį pakeičiant nusidėvėjusius ar pažeistus granito segmentus ir pastato fasadą apšiltinant iš vidaus. Antro aukšto konsolinės dalies lubas po lauko praėjimo planuojama atnaujinti iš analogiškos fasado spalvai žalsvų granito plokščių.

**Remontuojamo antro aukšto granito akmens fasado fragmentas.**

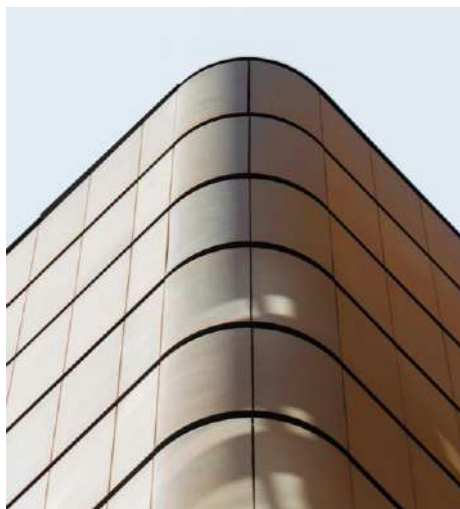
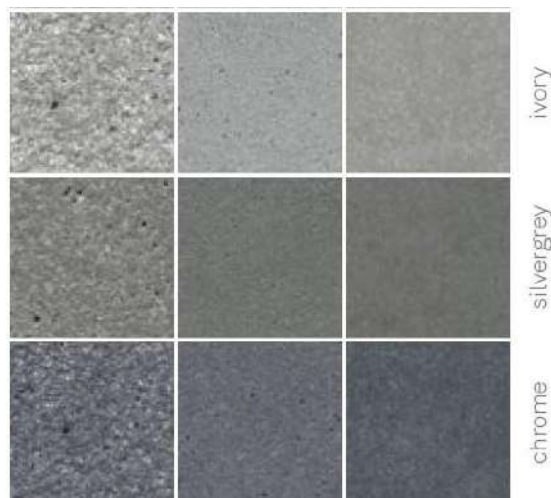
**Naujų aukštuminės dalies fibrobetono plokščių spalvų ir tekstūros nagrinėjami variantai. Raudonai pažymėtos siūlomos tekstūros ir galimos spalvos.**

Esamos aukštuminės dalies lenktos plokštės keičiamos **identiškos formos** naujomis elementinėmis, gamykloje surinktomis, plokštėmis su analogiška esamų plokščių spalva ir tekstūra. Naujos plokštės apdailos medžiagiškumas fibro betonas su žeručio ar panašios medžiagos intarpais. Aukštuminės dalies išsikišusios laiptinės ir liftų holo plokštumos numatomos dengtos naujomis elementinėmis, gamykloje surinktomis, plokštėmis analogiškos esamų laiptinių švesiai pilkos tinko spalvos banguotu paviršiumi. Naujos plokštės apdailos medžiagiškumas fibro betonas su bangelėmis. Naujos ploštės atiktų A+ energetinės klasės reikalavimus.

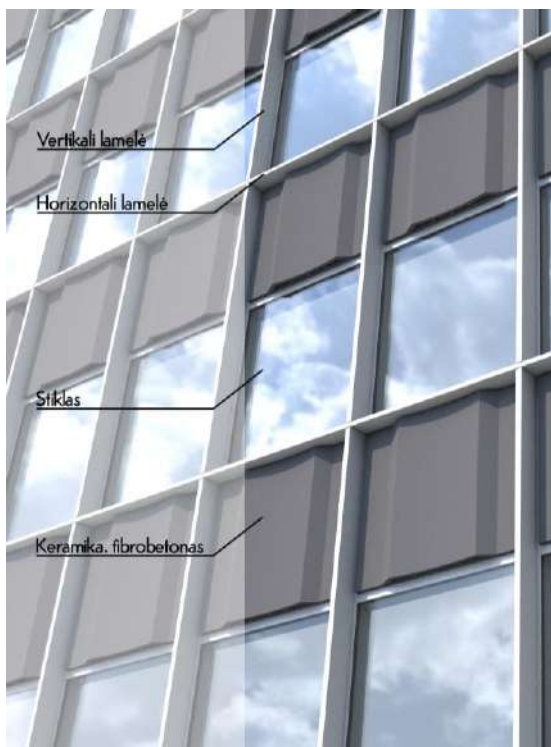
**Preliminarūs naujo fasado aksonometriniai vaizdai ir medžiagiškumas.**

- Aukštuminės dalies fasade išsikišusioje liftų holo plokštumoje projektuojama nauja skaidri plokštuma panoraminiam liftui, naujos ploštės atiktų A+ energetinės klasės reikalavimus.;
- Aukštuminės dalies anstatai numatomi dengti naujomis elementinėmis, gamykloje surinktomis plokštėmis, analogiškos esamų laiptinių šviesiai pilkos tinko spalvos banguotu paviršiumi, liftų techninėje patalpos dalyje iš vidinės pusės numatoma stiklinė vitrina, naujos ploštės atiktų A+ energetinės klasės reikalavimus

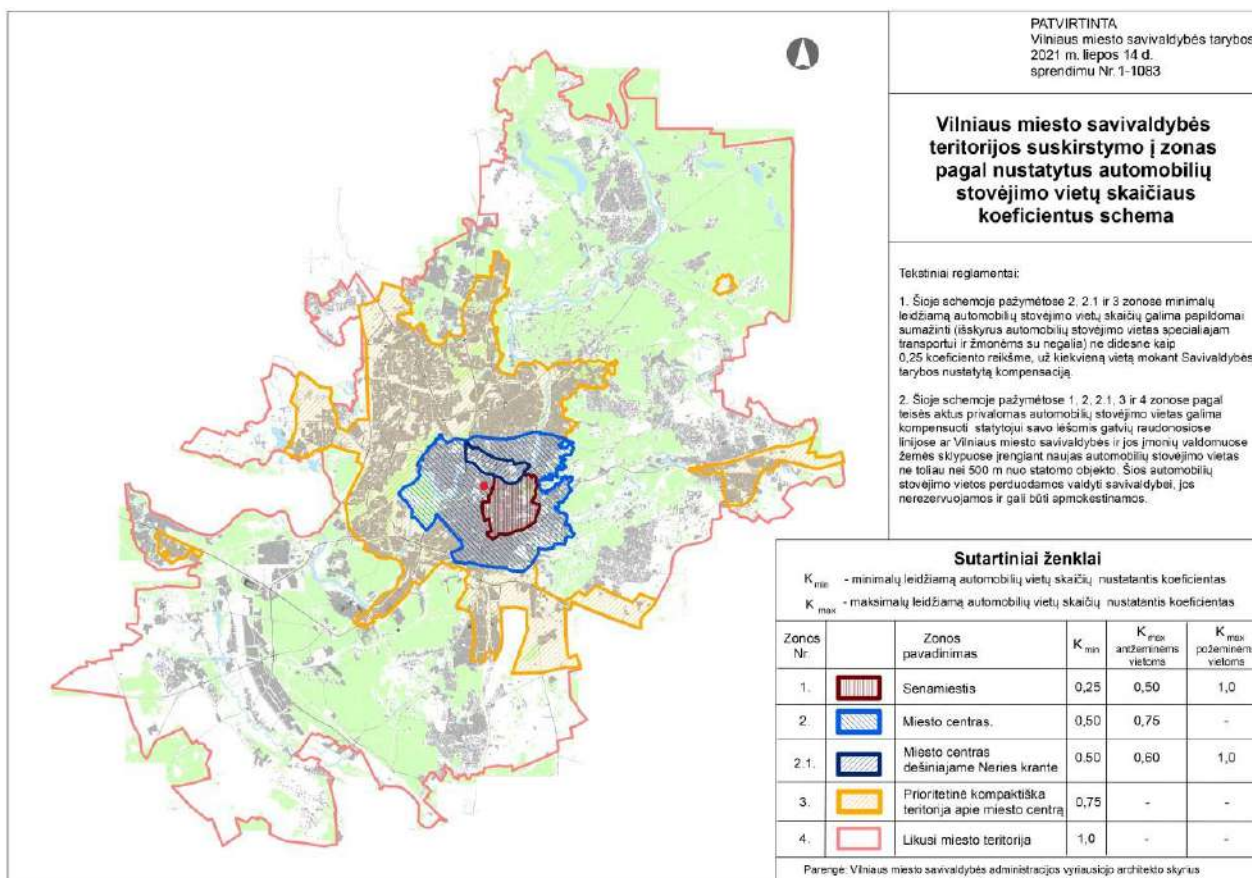
**Ištrauka iš Vilniaus miesto savivaldybės teritorijos suskirstymo į zonas pagal nustatytus automobilių stovėjimo vietų skaičiaus koeficientus schemos su pažymėta projekto vieta.**

Pagal Vilniaus miesto savivaldybės teritorijos suskirstymo į zonas pagal nustatytus automobilių stovėjimo vietų skaičiaus koeficientus schemą remontuojamas pastatas patenka į miesto centro zoną, kuriai nustatytas minimalus leidžiamų automobilių vietų skaičių nustatantis koeficientas 0,5 ir maksimalus 0,75.

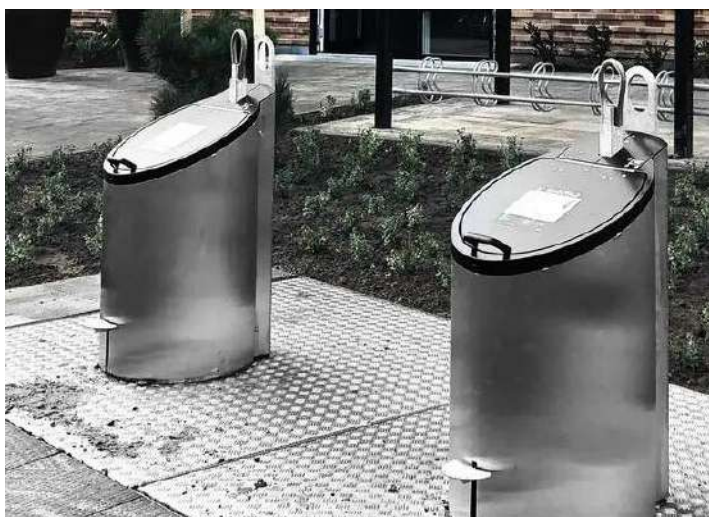
**Požeminių konteinerių analogas.**

-Ištuštinami per dugną kranu pagalba, aptarnavimui užtenka 1 žmogaus;

-Atverčiamas dugnas sulaiko visus konteineryje susidarančius skysčius.

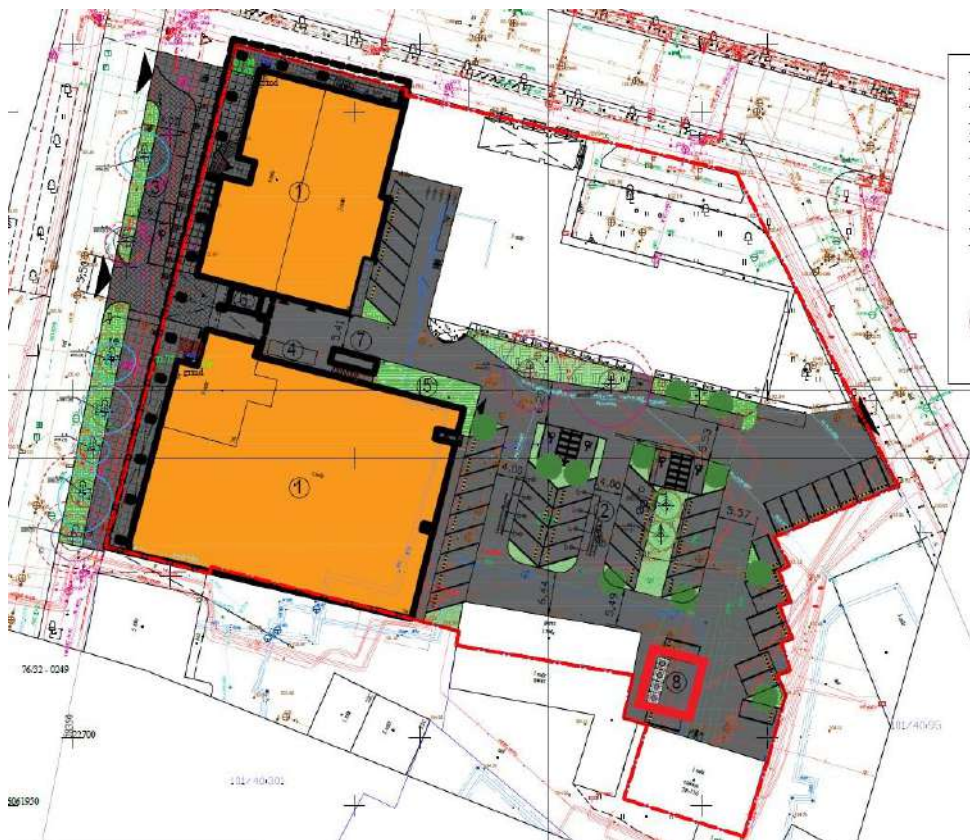
**Schema su pažymėta požeminių konteinerių vieta.**

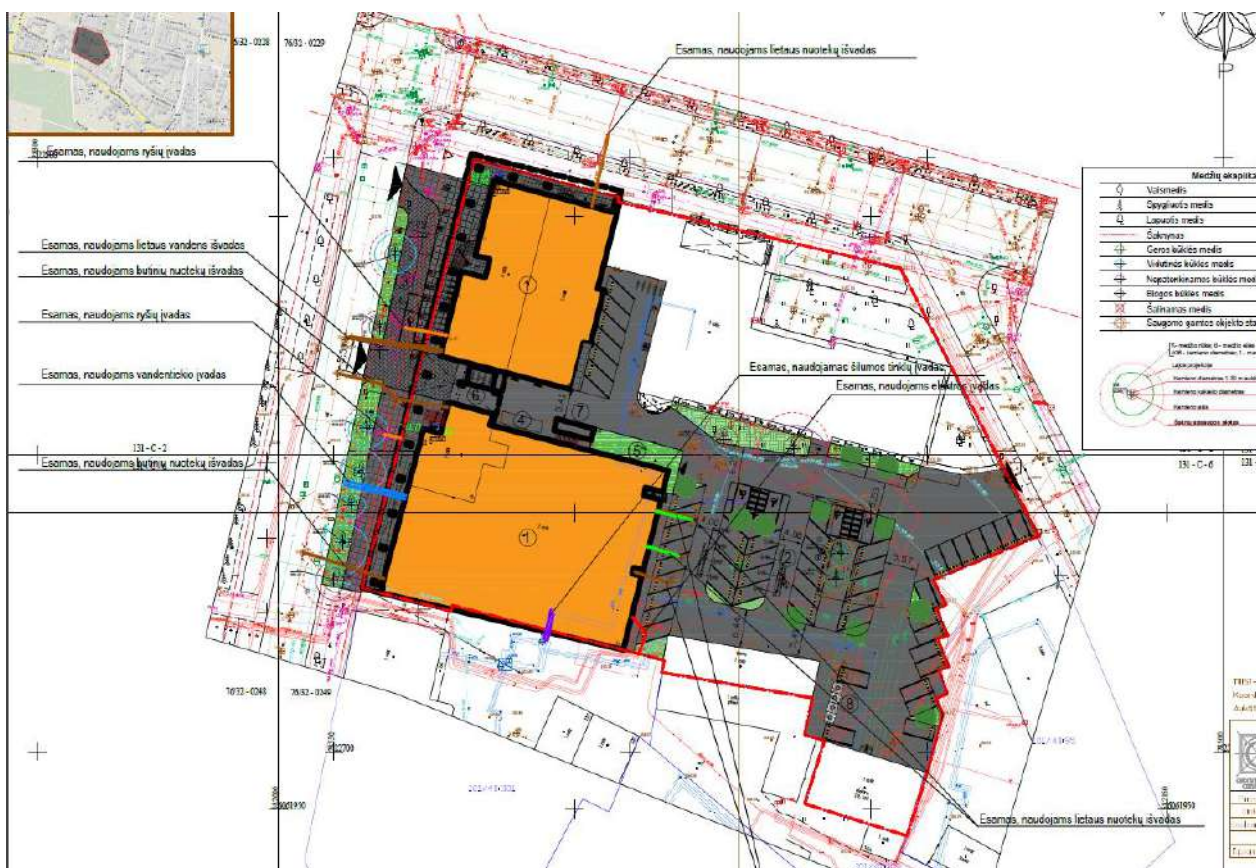
Naudojamas esamas lauko šilumos tinklų įvadas pietinėje sklypo dalyje. Kadangi remonto sprendiniais planuojamas -2 aukšto rūšio panaudojimas automobilių saugykiai, techninio projekto metu bus detalizuojama ar šiluminės trasos atkarpą perkloti po šiuo rūšiu uždarame praename techniniame koridoriuje ar iškeliant už pastato ribų. Sprendiniai bus tikslinami rengiant techninį projektą. Techninio projekto rengimo metu planuojama didinti šilumos įrenginių galią (MW) dėl padidėjusio šilumos galios poreikio vėdinimo įrenginiams.

**Preliminari lauko tinklų schema.**

Lauko inžinerinių tinklų sprendiniai bus tikslinami techninio projekto rengimo metu.

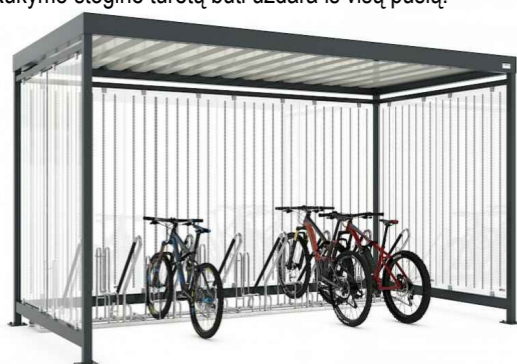
Projektuojamos dviračių ir rūkymo stoginės kieme analogas. Rūkymo stoginė turėtų būti uždara iš visų pusių.

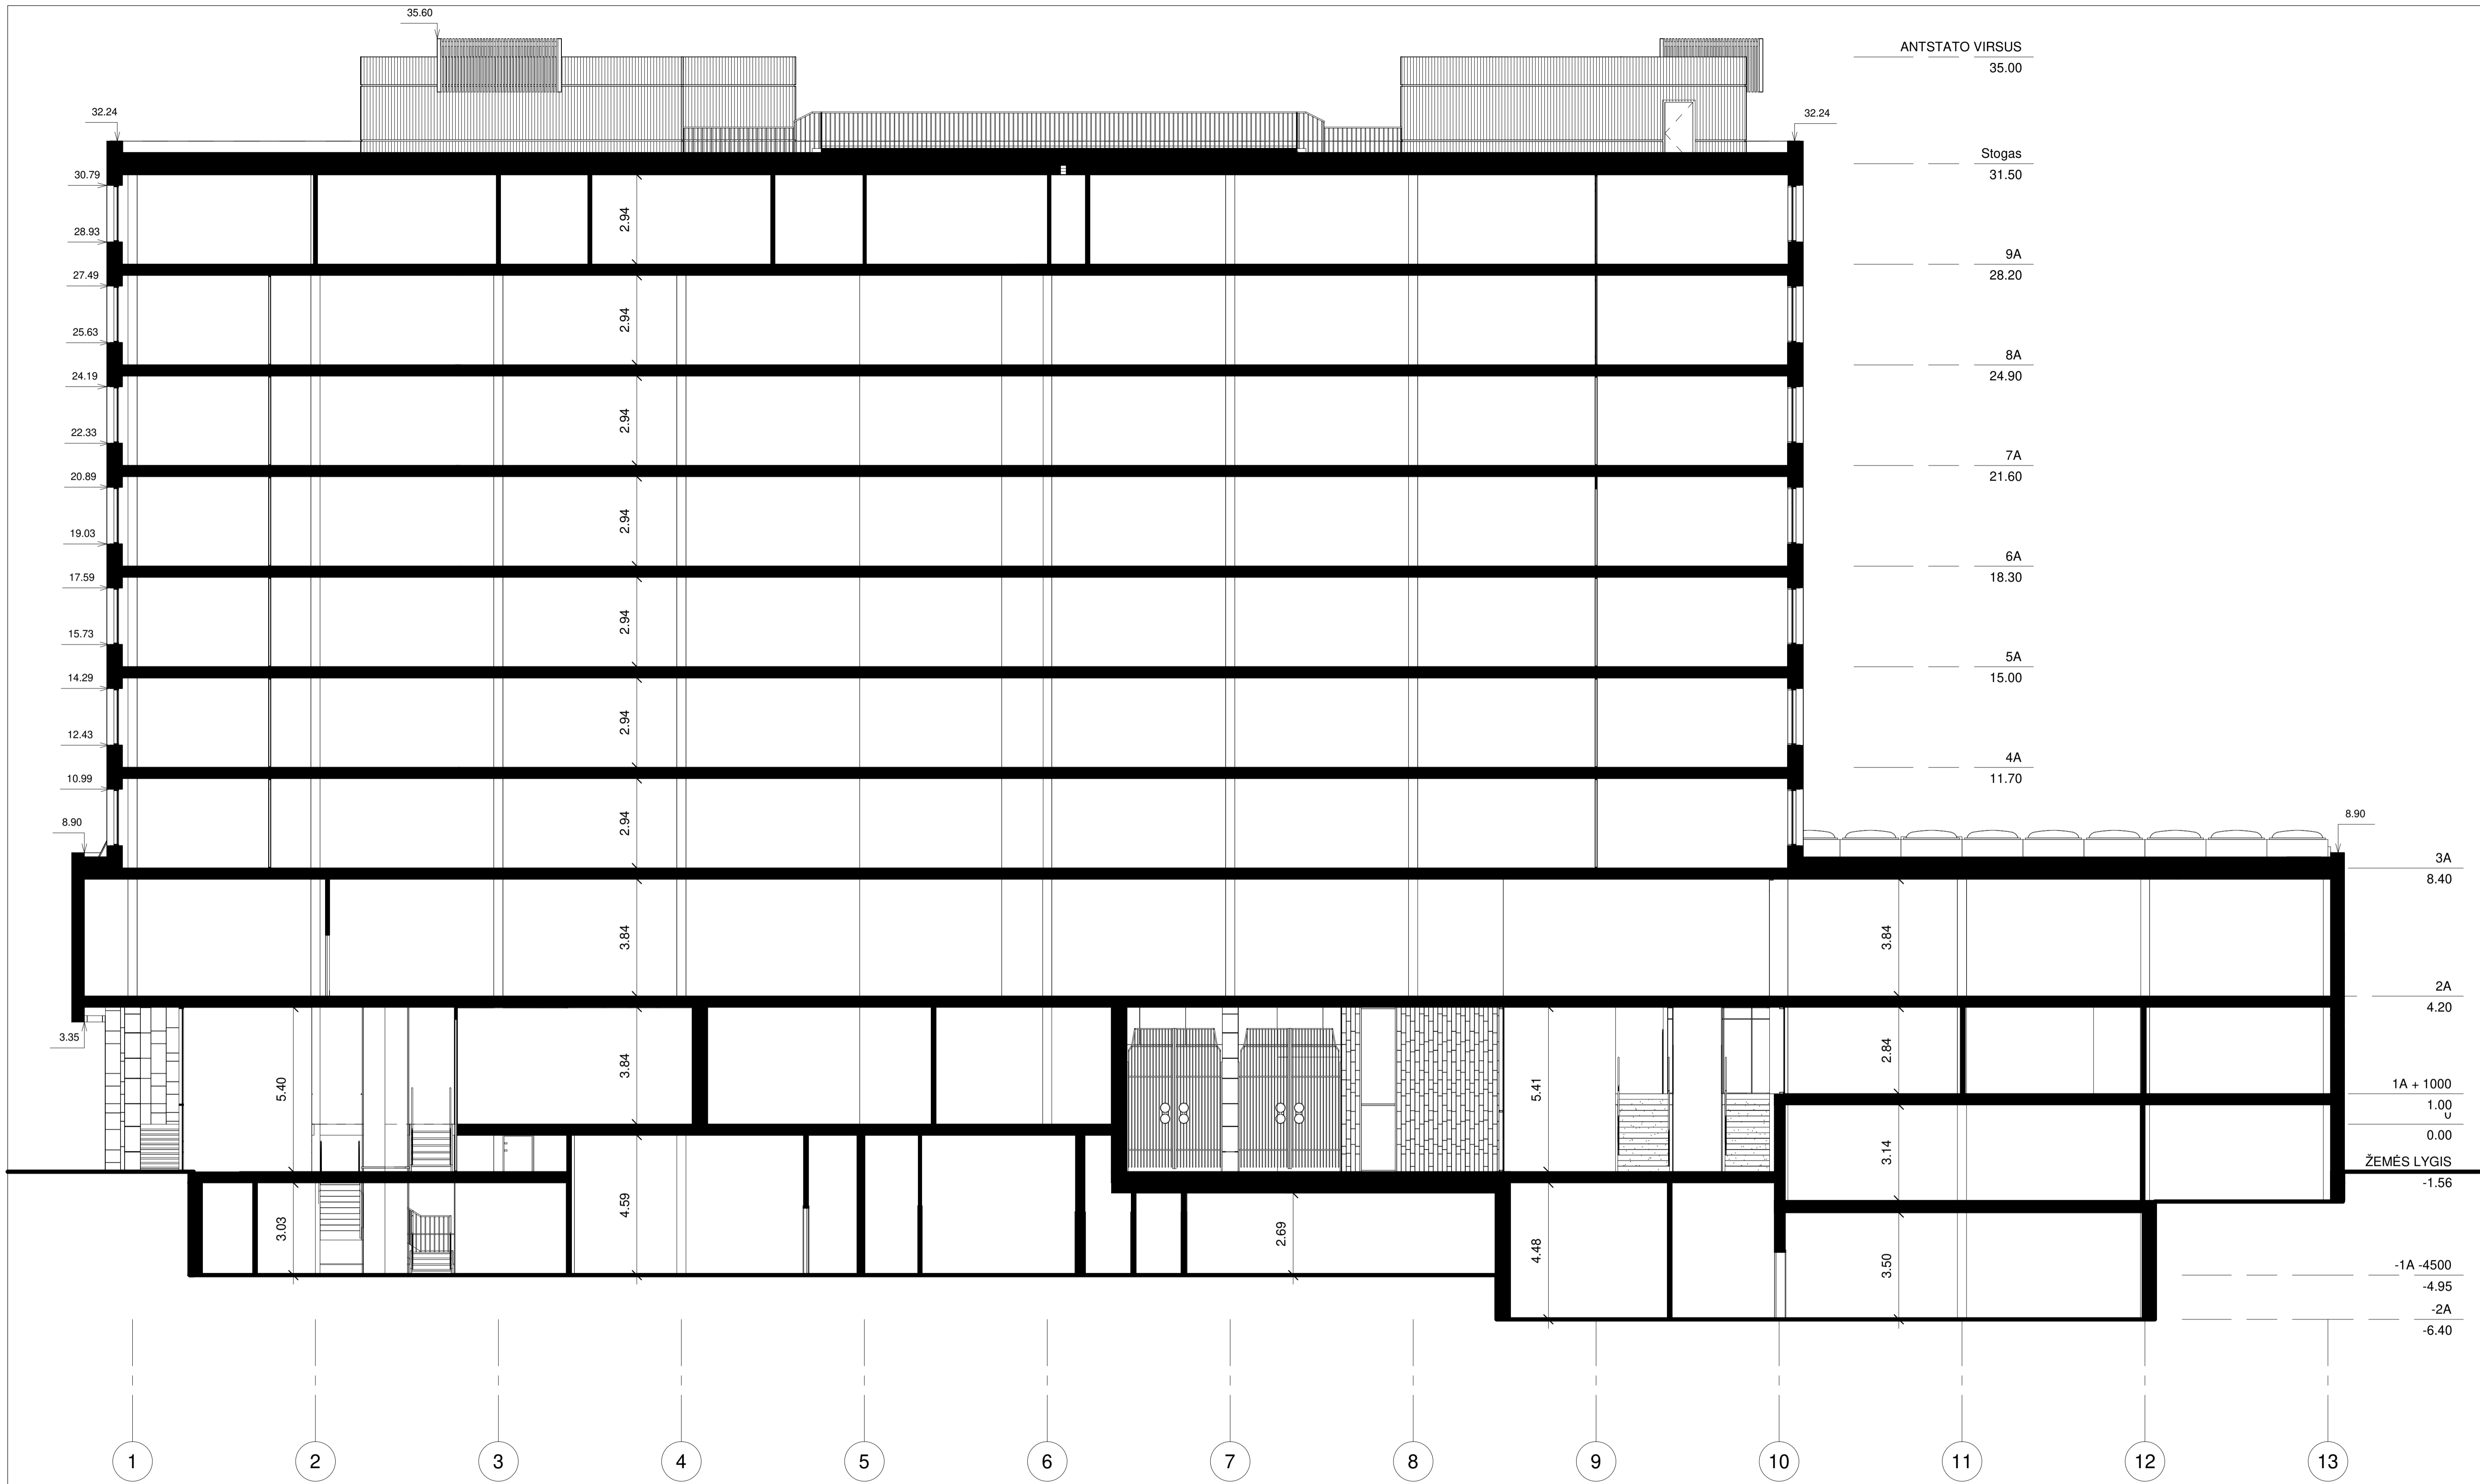
| Pjūvis A-A | 1 | 0 | 0421-1-PP- SA-13 | - |

ANTSTATO VIRSUS

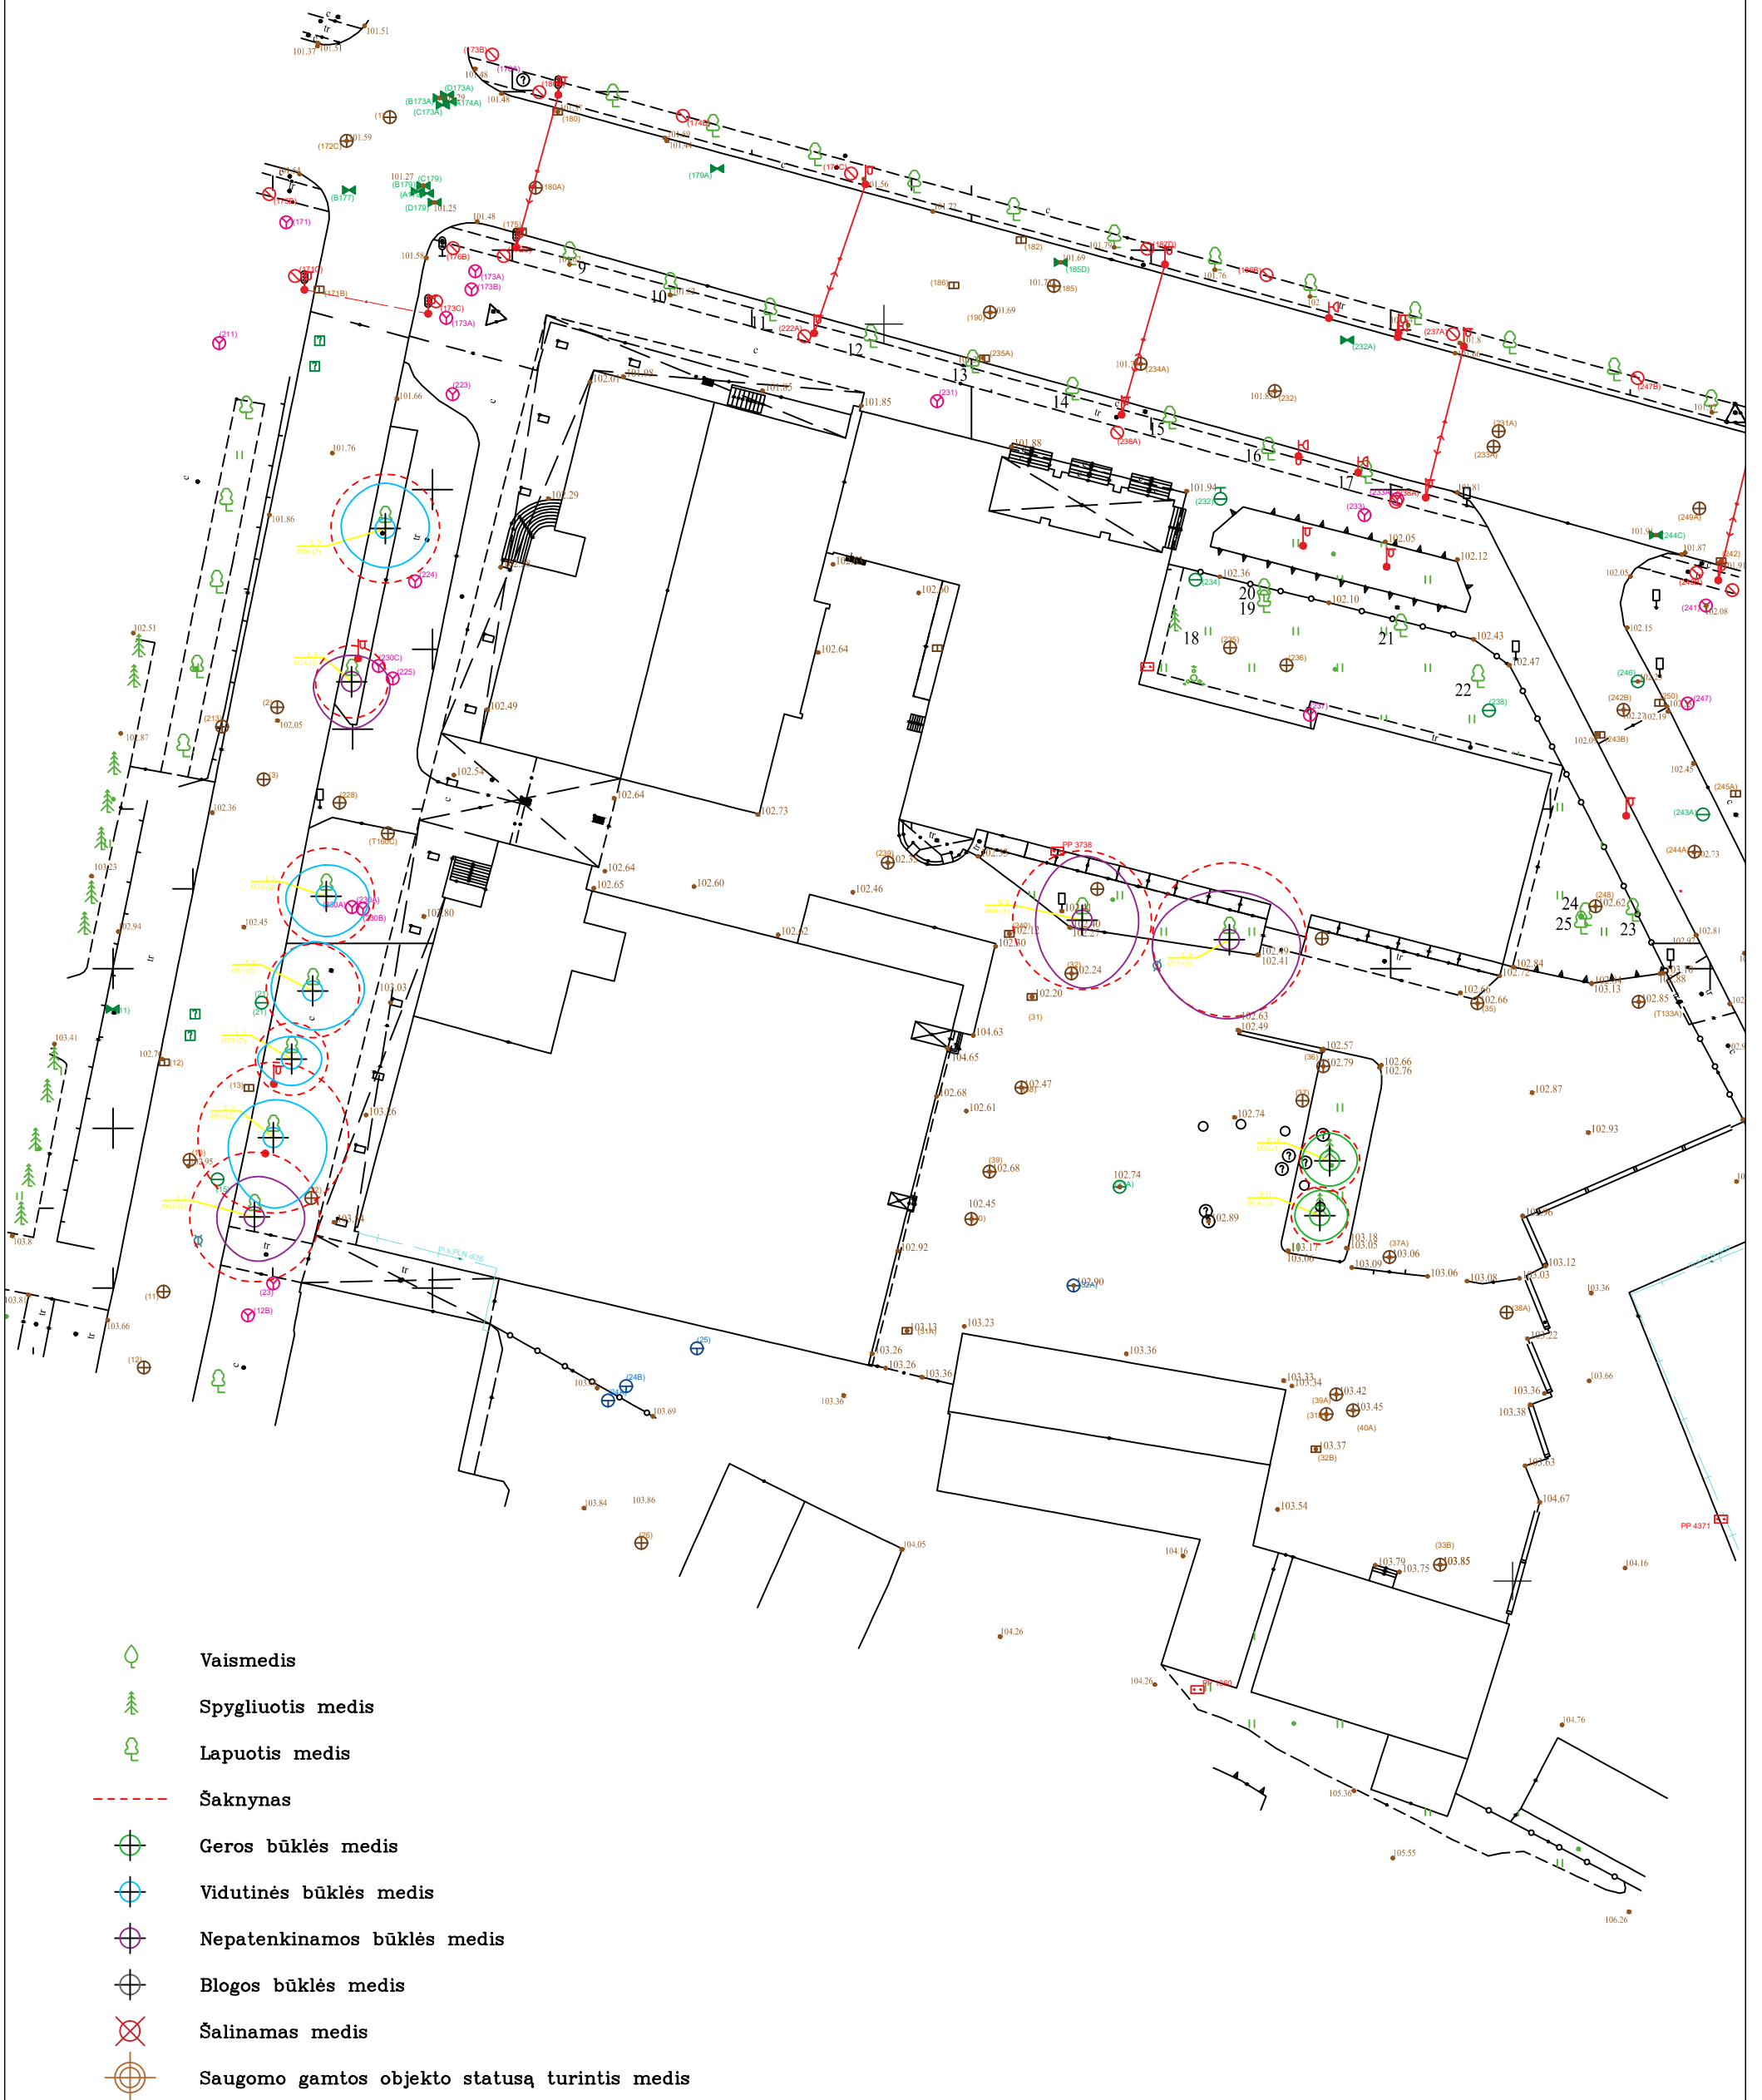
# MEDŽIŲ IŠDĖSTYMO SCHEMA

- 1) Minėtoje teritorijoje yra 11 atskiri medžiai (11 kamienai);
- 2) Nurodytoje teritorijoje aptikta: 8 vnt. mažalapės liepos, 1 vnt. paprostasis klevas, 2 vnt. dygiosios eglės.
- 3) Vidutinis tirtoje teritorijoje augančių medžių skersmuo – 34,18 cm (*nuo 19 iki 51 cm*);
- 4) Pagal kiek detalizuotas „Želdynų ir želdinių inventorizavimo ir apskaitos taisyklės (2008)“ 2 vnt. geros būklės, 5 vnt. patenkinamos būklės, 4 vnt. nepatenkinamos būklės. Būklės vidurkis 2,18 balo.
- 5) Kriterijai, pagal kuriuos medžiai ir krūmai priskiriami saugotiniams.
