Statinio projekto pavadinimas: TALINO GATVĖS (8.2) ŠALIGATVIO NUO RYGOS G. IKI ŠIAURINĖS G. IR ATKARPOS NUO TALINO G. IKI DAUGIABUČIO GYVENAMOJO NAMO ADRESU TAIKOS G. 105, VILNIUJE, STATYBOS PROJEKTAS

Projekto stadija: PROJEKTINIAI PASIŪLYMAI (PP)

Projekto bylos žymuo: INP/2024/04-XX-PP

**PROJEKTINIAI PASIŪLYMAI
AIŠKINAMASIS RAŠTAS**

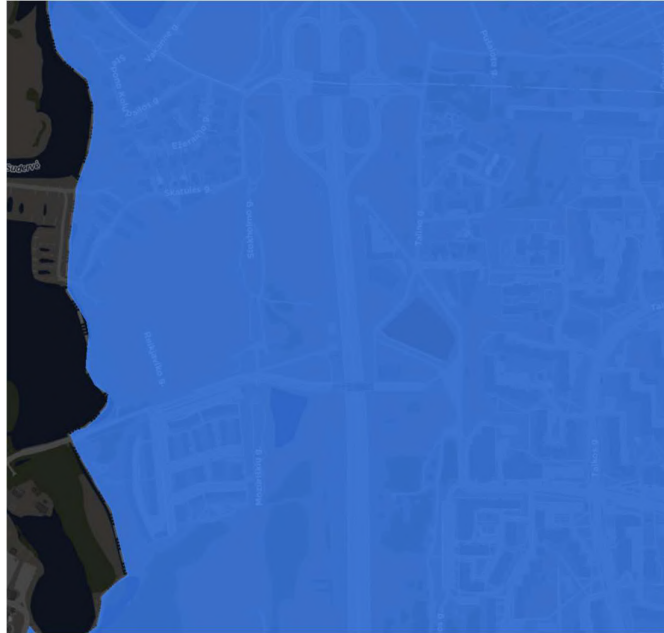
Pav. 9. Oro kokybės žemėlapis

Oro taršos lygis Talino g. (pateikiamas 9 paveiksle), maksimali 8 val. anglies monoksido koncentracija, paskaičiuota slenkančio vidurkio būdu:

- Maksimali nustatyta 0,6-1 anglies monoksido koncentracija.

Maksimali 8 val. anglies monoksido koncentracija, paskaičiuota slenkančio vidurkio būdu

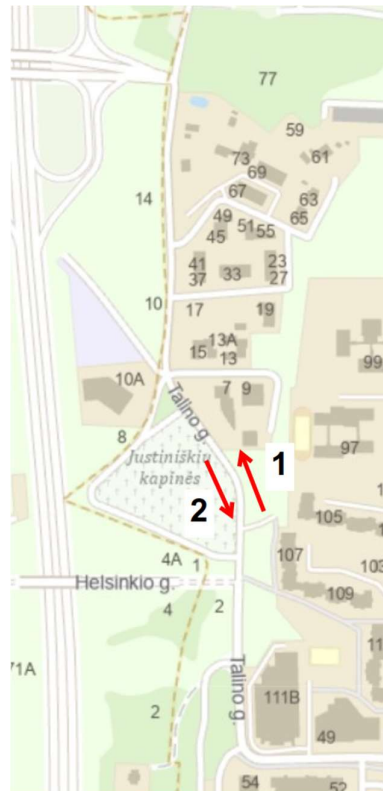
10 pav. Tyrimo vietos schema

Natūriniai pėsčiųjų ir dviratininkų eismo intensyvumo tyrimai Talino g. buvo atlikti 2024 m. rugpjūčio 27 d. (antradienis), vykdant teritorijos apžiūrą. Eismo intensyvumo tyrimai buvo atlikti rytinio piko metu (nuo 7:30 iki 9:00) bei ne piko metu (nuo 9:00 ir 10:00). Eismo intensyvumo tyrimas buvo atliekamas siekiant nustatyti kokia esama situacija tiriamame ruože.

Tyrimo vietos schema pavaizduota 10 paveiksle, tyrimo rezultatai pateikiami 1 ir 2 lentelėse.

Atlikus natūrinius pėsčiųjų ir dviratininkų eismo intensyvumo stebėjimo tyrimus nustatyta, kad:

- rytinio piko metu vidutinis pėsčiųjų eismo intensyvumas – 14 p/val.
- rytinio piko metu vidutinis dviratininkų eismo intensyvumas - 9 dv/val.
- ne piko metu vidutinis pėsčiųjų eismo intensyvumas - 17 p/val.
- ne piko metu vidutinis dviratininkų eismo intensyvumas - 3 dv/val.

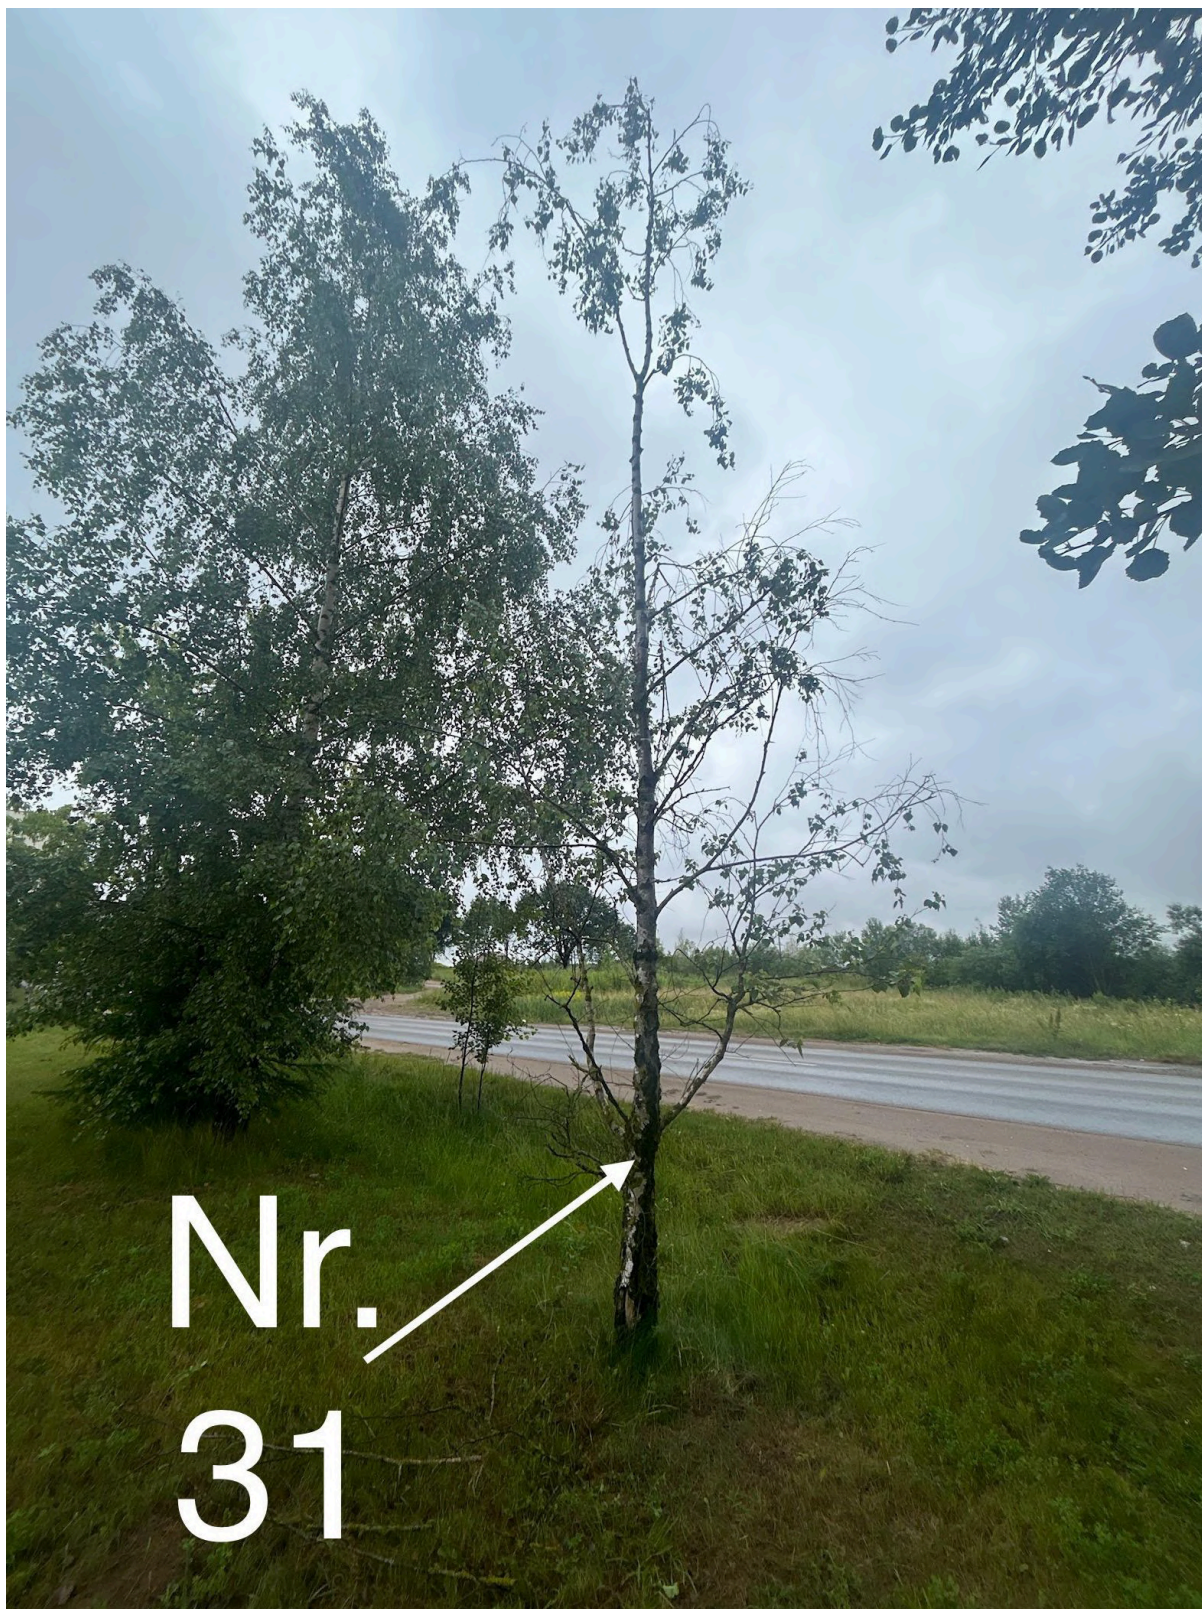
Karpotasis beržas (Nr. 31 plane) - reta laja bei vidutinis kiekis sausų šakų. Žemesnėje kamieno dalyje matomi pažeidimai.

Rekomenduojama atlikti augavietės gerinimo (revitalizacijos) procedūras bei atlikinėti būklės monitoringą kas 6 mėnesius, stebint beržo būklės galimus pakitimus.

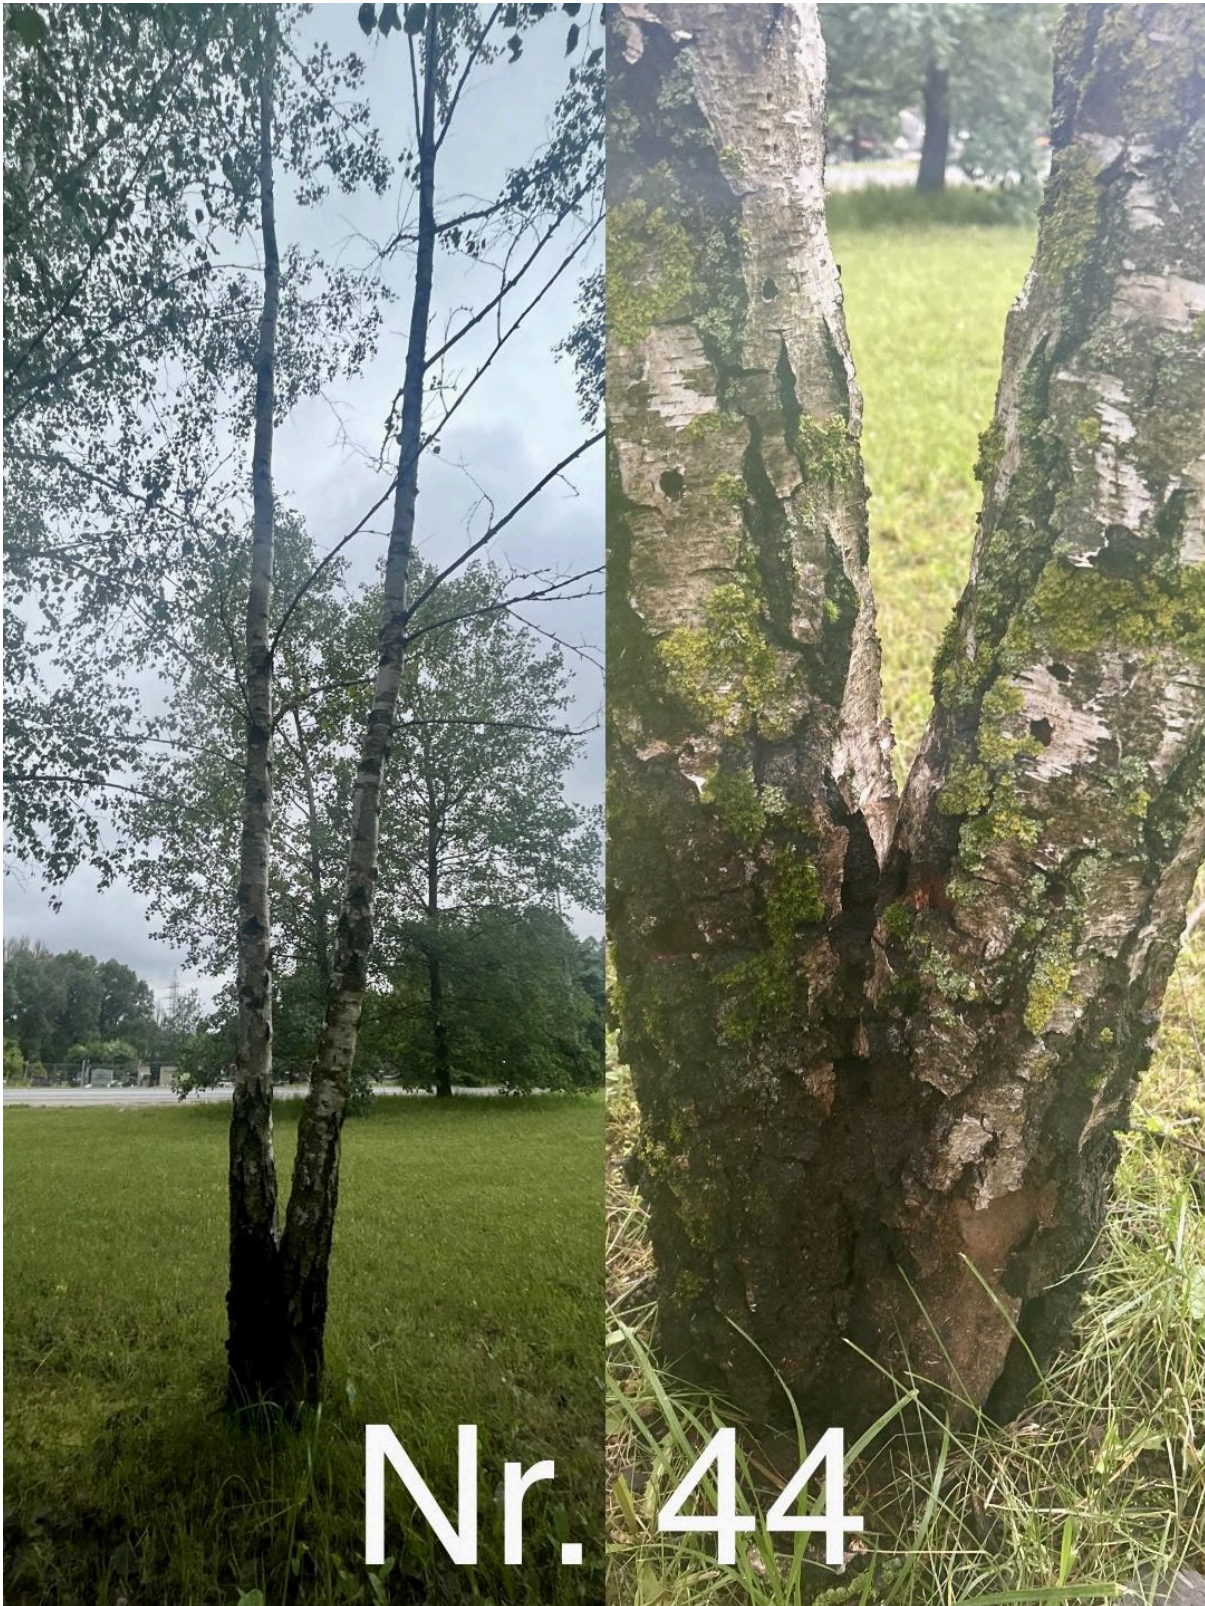
Karpotasis beržas (Nr. 44 plane) - reta laja bei vidutinis kiekis sausų šakų. Palei šaknų kaklelį matomi pažeidimai bei prastas kodominantinių kamienų suaugimas. Rekomenduojama atlikti augavietės gerinimo (revitalizacijos) procedūras bei atlikinėti kodominantinių kamienų suaugimo būklės bei pažeidimo būklės monitoringus kas 6 mėnesius, stebint beržo būklės galimus pakitimus.

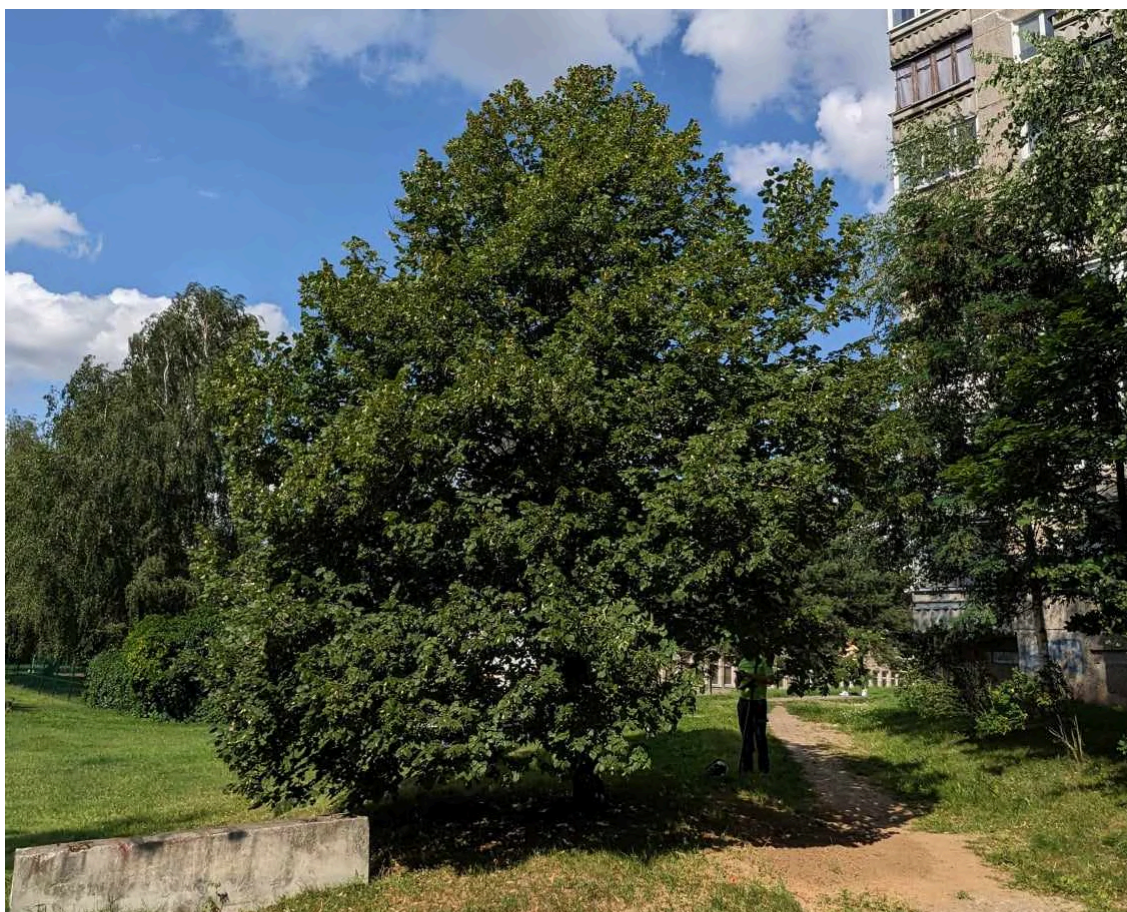
Pav. Nr. 1 Mažalapė liepa Nr. 50

Vizualinės apžiūros metus, nustatyta, kad medžio būklė yra gera, kamienas be pažeidimų, laja, sveika, proporcinga (Pav. Nr. 1).

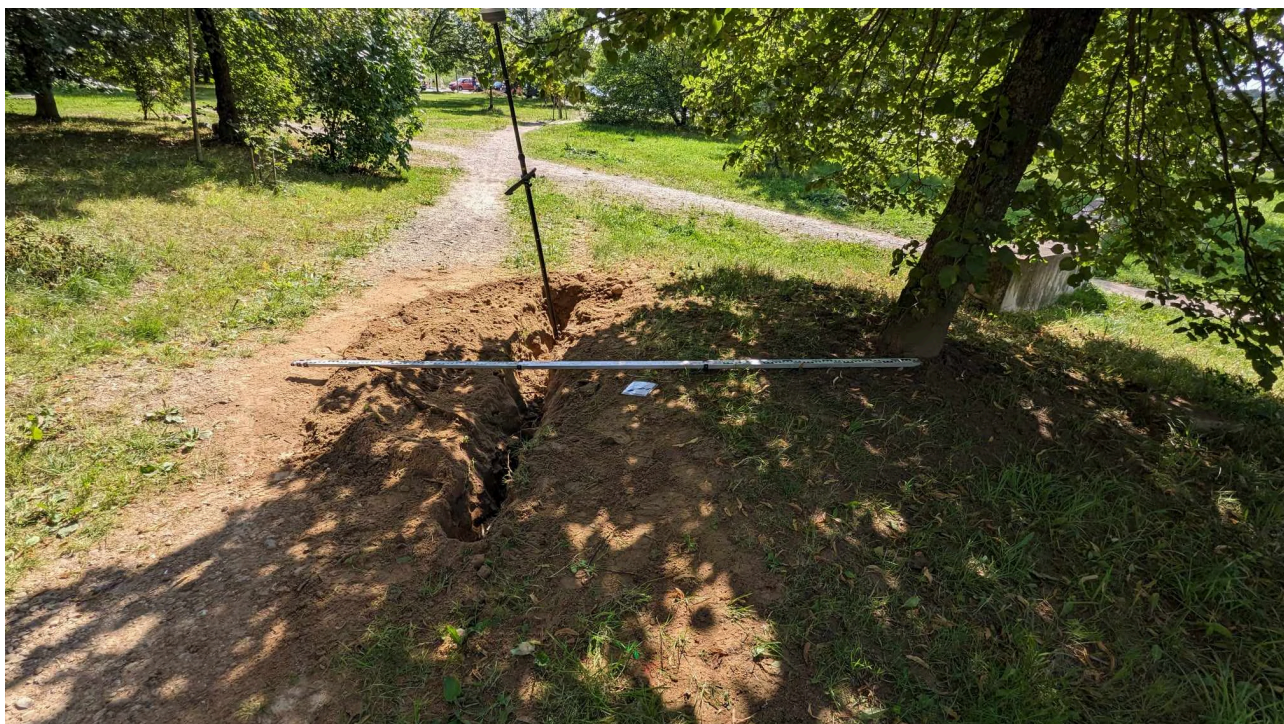
Pav. Nr. 2 Reviziné tranšėja

Oro kastuvo pagalba, ties projektuojamo tako riba 2 m. atstumo nuo medžio kamieno, buvo iškasta 25 -30 cm. gylio tranšėja. Joje užfiksuota nežymus kiekis smulkių medžio šaknų kiekis. (Pav. Nr. 2).

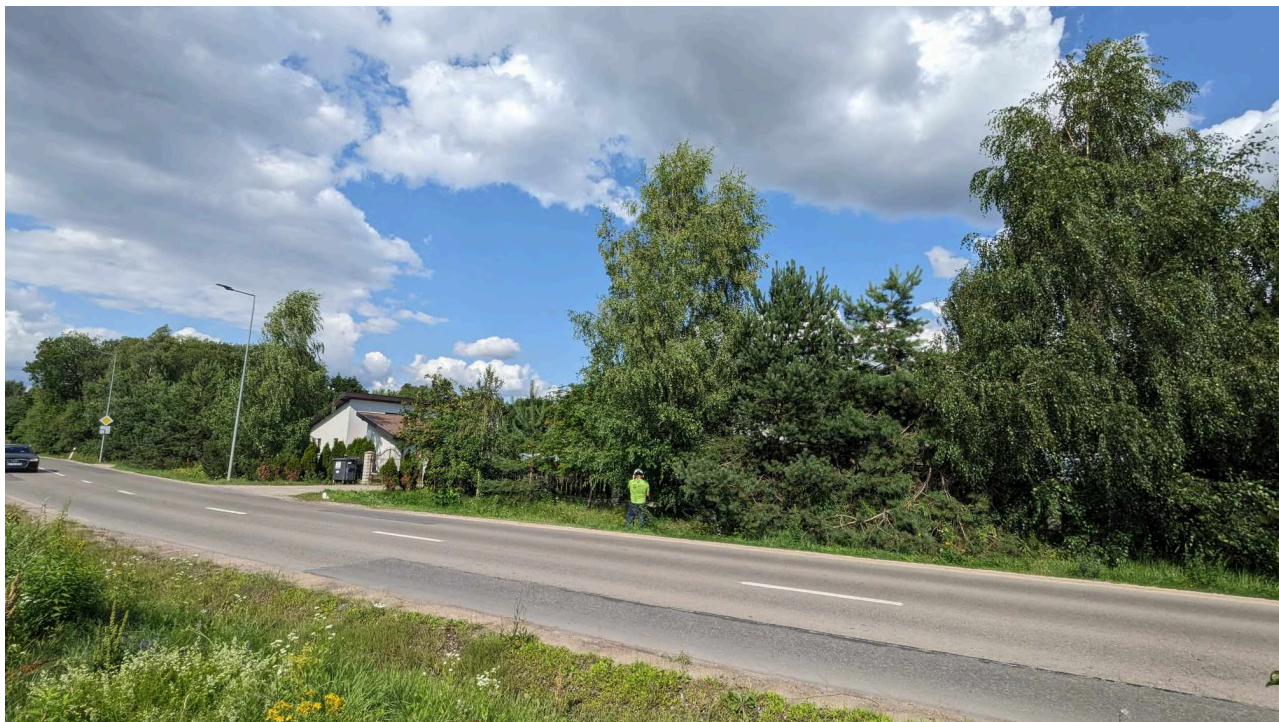
Pav. Nr. 3 Šiaurinė Talino gatvės dalis bei šalia augantys želdiniai.

Šiaurinėje Talino g. atkarpoje (ties Nr. 73 namu) atstumas tarp gatvės ir medžių kamienų svyruoja 3,20 - 4,0 m. Tarp gatvės asfalto dangos ir medžių kamienų yra suformuotas griovys. Rekomenduojame išnaudoti šį griovį ir tai, kad šaknynai išsivystę palei esamą reljefą, kadangi šios aplinkybės leidžia projektuoti šaknis išsaugančius sprendinius.

Panaudojus šaknų apsaugos konstrukcijas, nemažą skaičių medžių būtų įmanoma išsaugoti, tuo sukuriant didelę pridėtinę vertę aplinkai ir vietos gyventojams (Pav. Nr. 3).

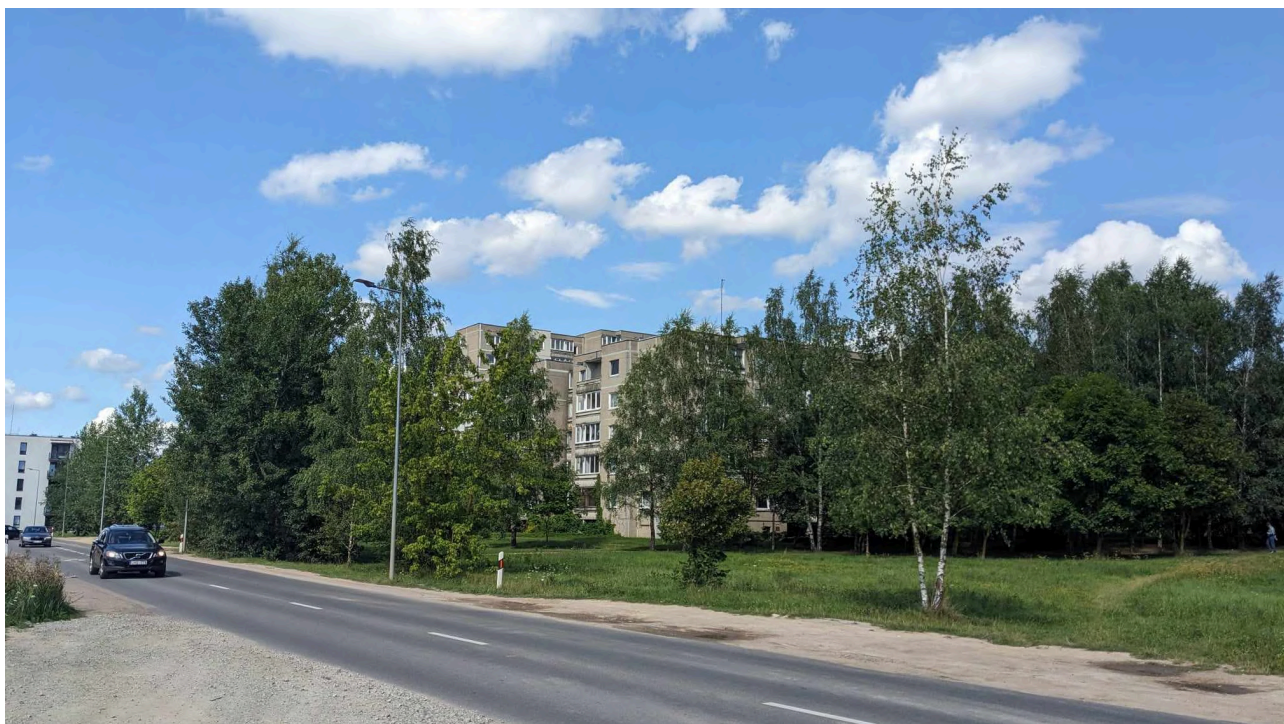
Pav. Nr. 4 Pietinė Talino gatvės dalis bei šalia augantys želdiniai.

Tuo tarpu pietinėje Talino g. atkarpoje (ties Nr. 15-17 namais), jeigu netrukdo požeminės komunikacijos, rekomenduojame pėsčiųjų šaligatvį perkelti toliau nuo gatvės - už esamų medžių, 2,5 - 3 (ar daugiau) atstumu nuo kamienų. Tokių būdu šaligatvis nuo važiuojamosios dalies bus atskirtas jaunų, perspektyvių želdinių, teikiančių aukščiau išvardintas naudas (Pav. Nr. 4).
