DAUGIABUČIO GYVENAMOJO NAMO TRAKŲ G. 8 VILNIUJE,  
KULTŪROS PASKIRTIES PATALPOS NR. 3  
KEITIMO Į GYVENAMĄJĄ, SUFORMUOJANT DU TURTINIUS VIENETUS,  
ATLIEKANT PAPRASTĄJĮ REMONTĄ, PROJEKTAS  
**PROJEKTINIAI PASIŪLYMAI**

TRAKŲ G. 8-3, VILNIUS

**V.G-21.14.2-PRP-PP**

**BENDRASIS AIŠKINAMASIS RAŠTAS**

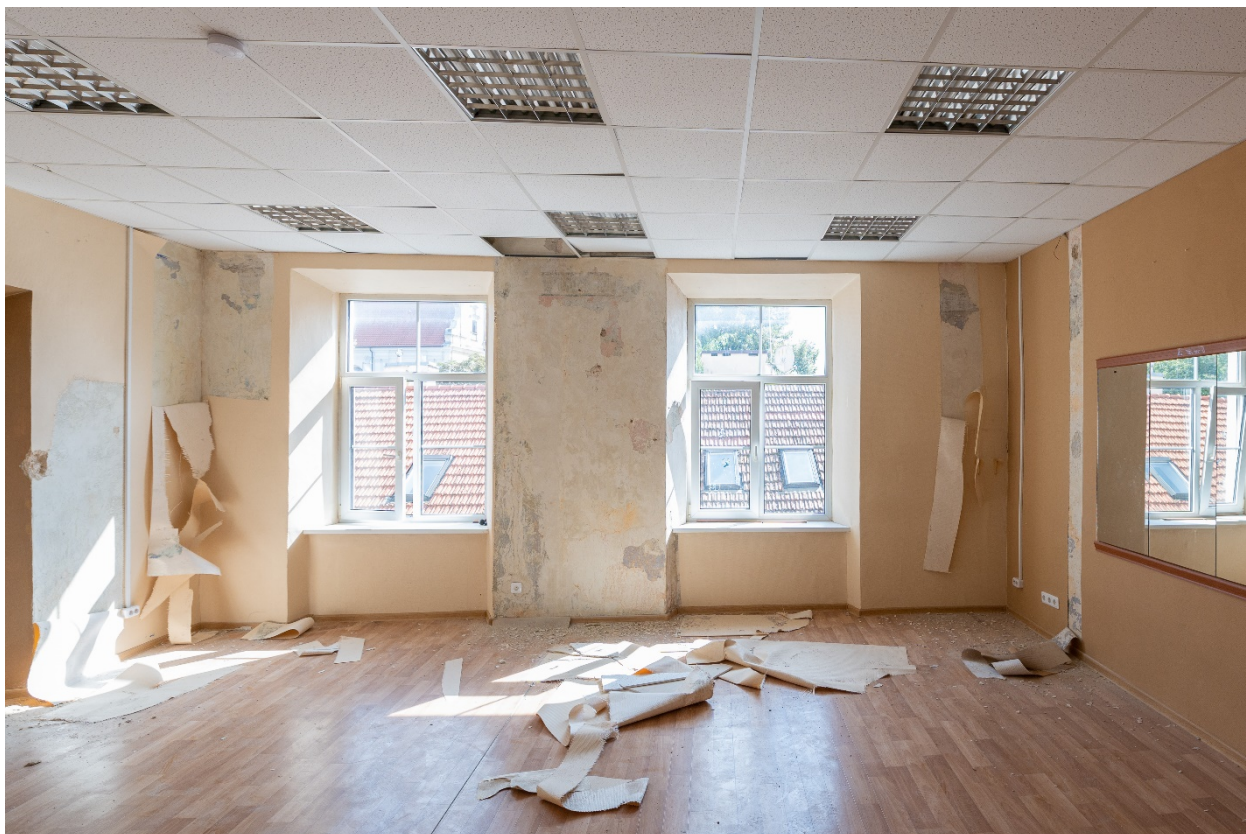
*Patalpa 3-41- šalinamos pakabinamos lubos, viršutinė sienų apdaila – tapetai šalinami.*

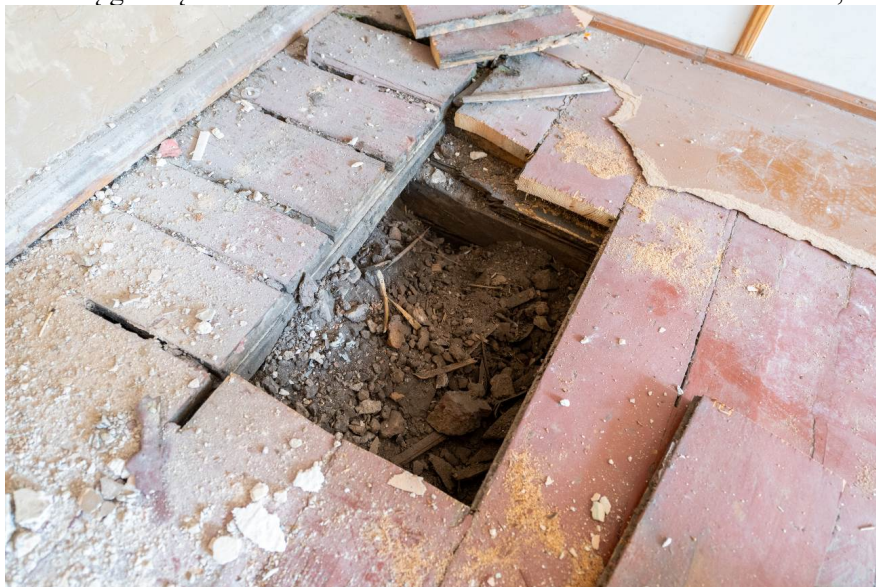
Grindys – medinių lentų ant medinių sijinių perdangų. Originalios medinių lentų grindys dengtos antru medinių grindų sluoksniu ar laminatu. Šie antriniai sluoksniai šalinami, atidengiant autentiškas grindis.

*Patalpa 3-6, atidengtos grindys- matomi ankstesni grindų dangos sluoksniai.*

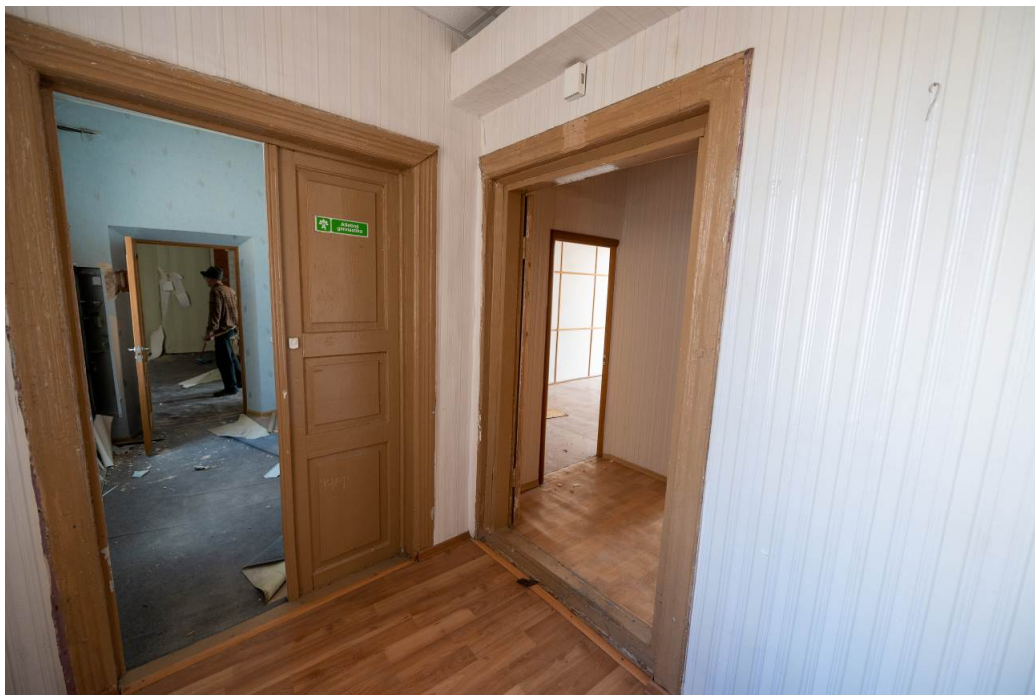
Pertvareje tarp patalpų 3-2 ir 3-3 esančios įsprūdinės originalios durys saugomos kartu su pertvara, tarp patalpų 3-2 ir 3-8 esančios durys 20 a. viduryje buvo pakeistos į esamą staktą įstatant naują staktą su varčiomis, tačiau kaip durys tipas saugomos.

*Patalpa 3-2, įsprūdinės durys. Kairėje pusėje esančios durys originalios- durų tipas saugomas, jas numatyta kitame etape restauruoti. Dešinėje pusėje durys sovietmečiu pakeistos, įsprūdinės, tačiau supaprastintos, naudojant paprastesnius elementus, durų tipas -saugomos.*

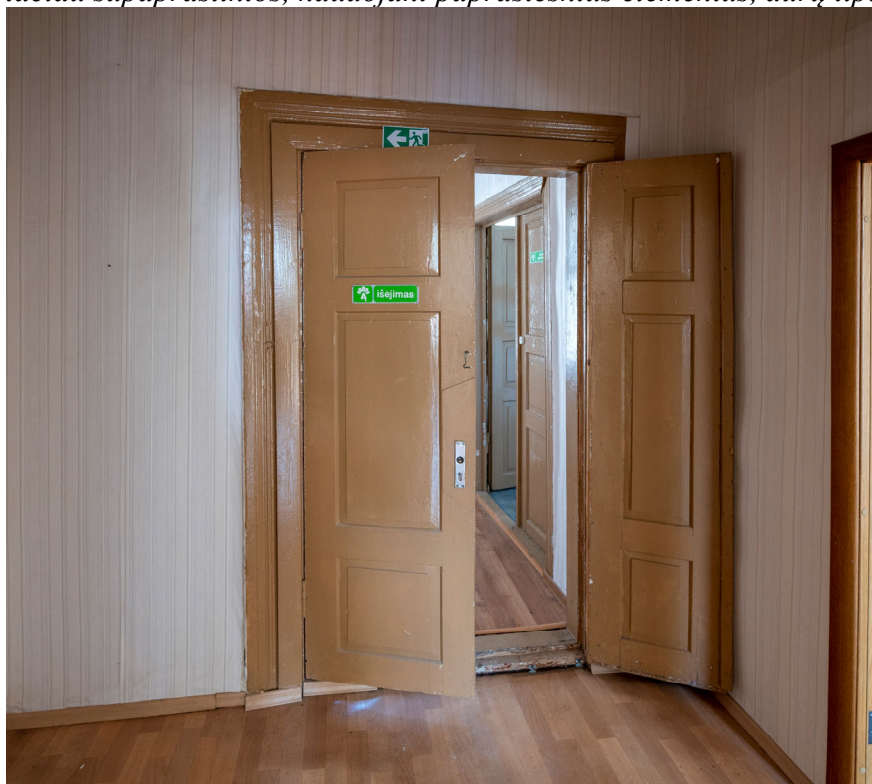
*Patalpa 3-8, įsprūdinės durys į pat. 3-2. Durys buvo pakeistos ankstyvuoju sovietmečiu siaurinant (per staktos storį) originalią angą. Duris būtų tikslinga remontuoti (keisti) pagal tarp patalpų 3-2 ir 3-3 esančias duris.*

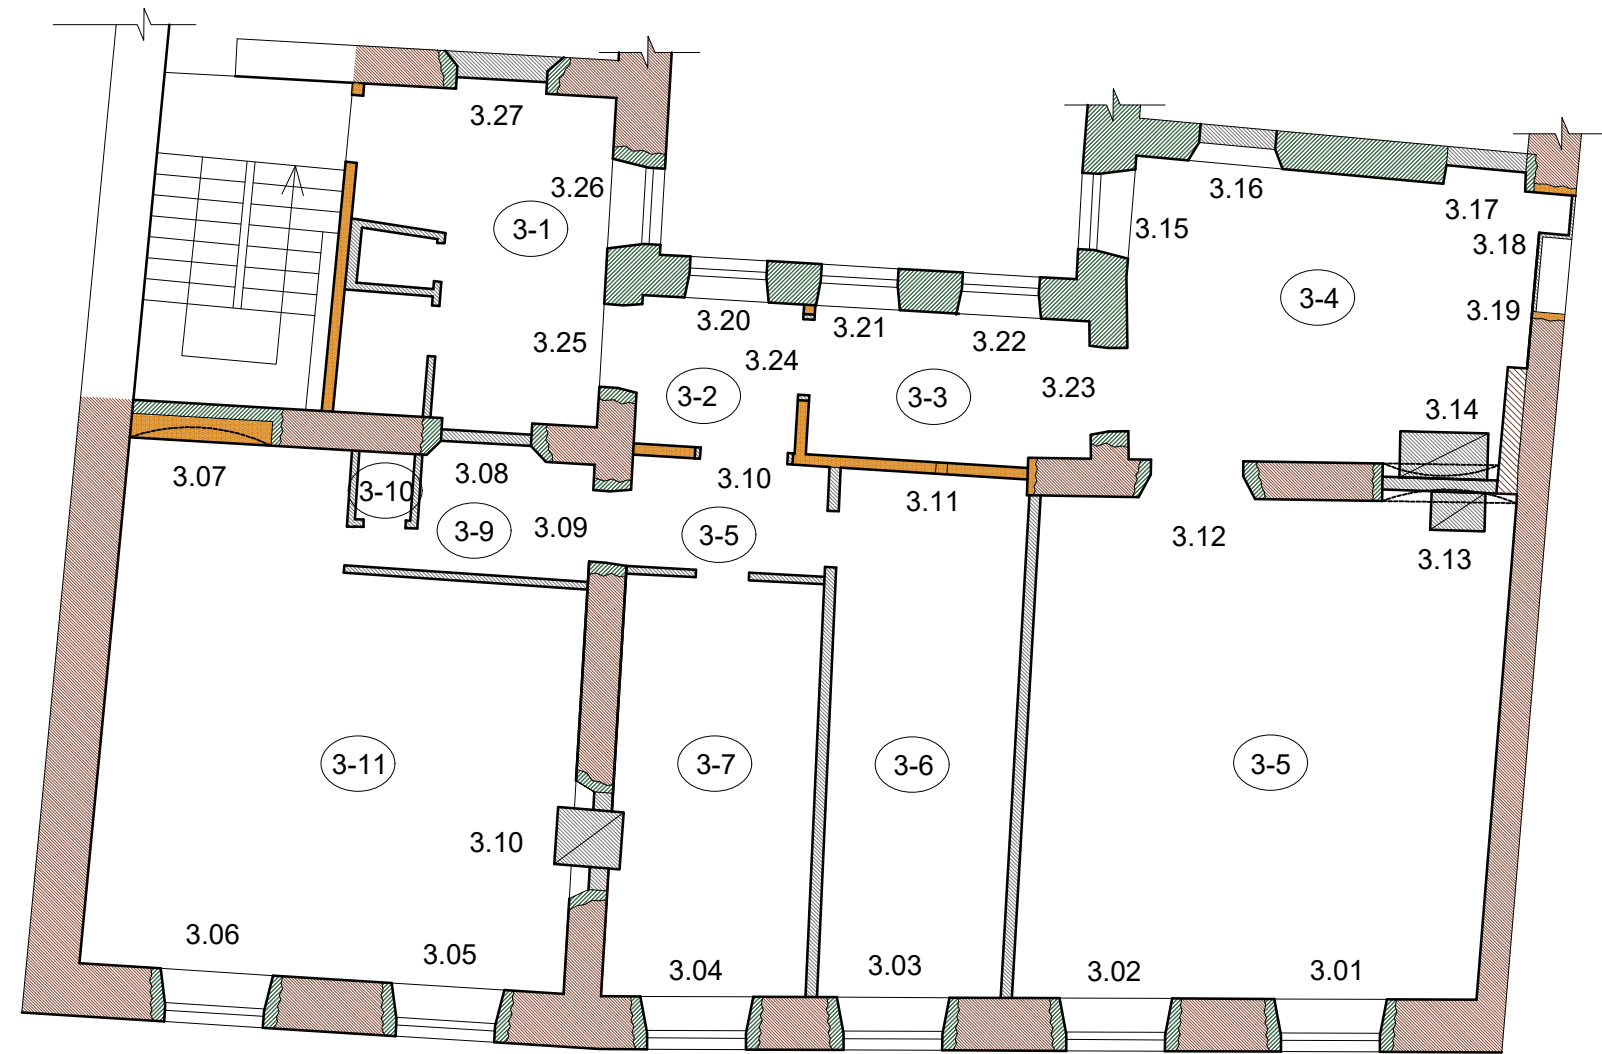
- XVIII A. VID. BVAROKO ETAPAS
- XIX A. PR. KLASICIZMO ETAPAS
- XIX A. PAB. - XX A. PR. ISTORIZMO ETAPAS
- XX A. II P. TARYBINIS ETAPAS

R. Valecko tyrimo-projektavimo įm., 2021-06 861526559; 861241063; r.valeckas@yahoo.com		PASTATŲ KOMPLEKSO (26985) PIETŲ PASTATO (26986) TRAKŲ G. 8 BUTO NR. 3, VILNIUJE, ARCHITEKTŪRINIAI TYRIMAI	
KM 0837	R. VALECKAS	ISTORINĖ-STILISTINĖ KARTOGRAMA	
KM 0838	D. K. VALECKIENĖ	TREČIO AUKŠTO PLANAS, M1:100	
AT	STATYTOJAI:	Lapas	Lapų
		2	6

Šio etapo tyrimų metu užfiksuoti šie architektūrinės raidos etapai:

- XVIII a. vid. baroko etapas,
- XIX a.pr. klasicizmo etapas
- XIX a.pab. – XX a.pr. istorizmo etapas,
- XX a. II p. tarybinis etapas,

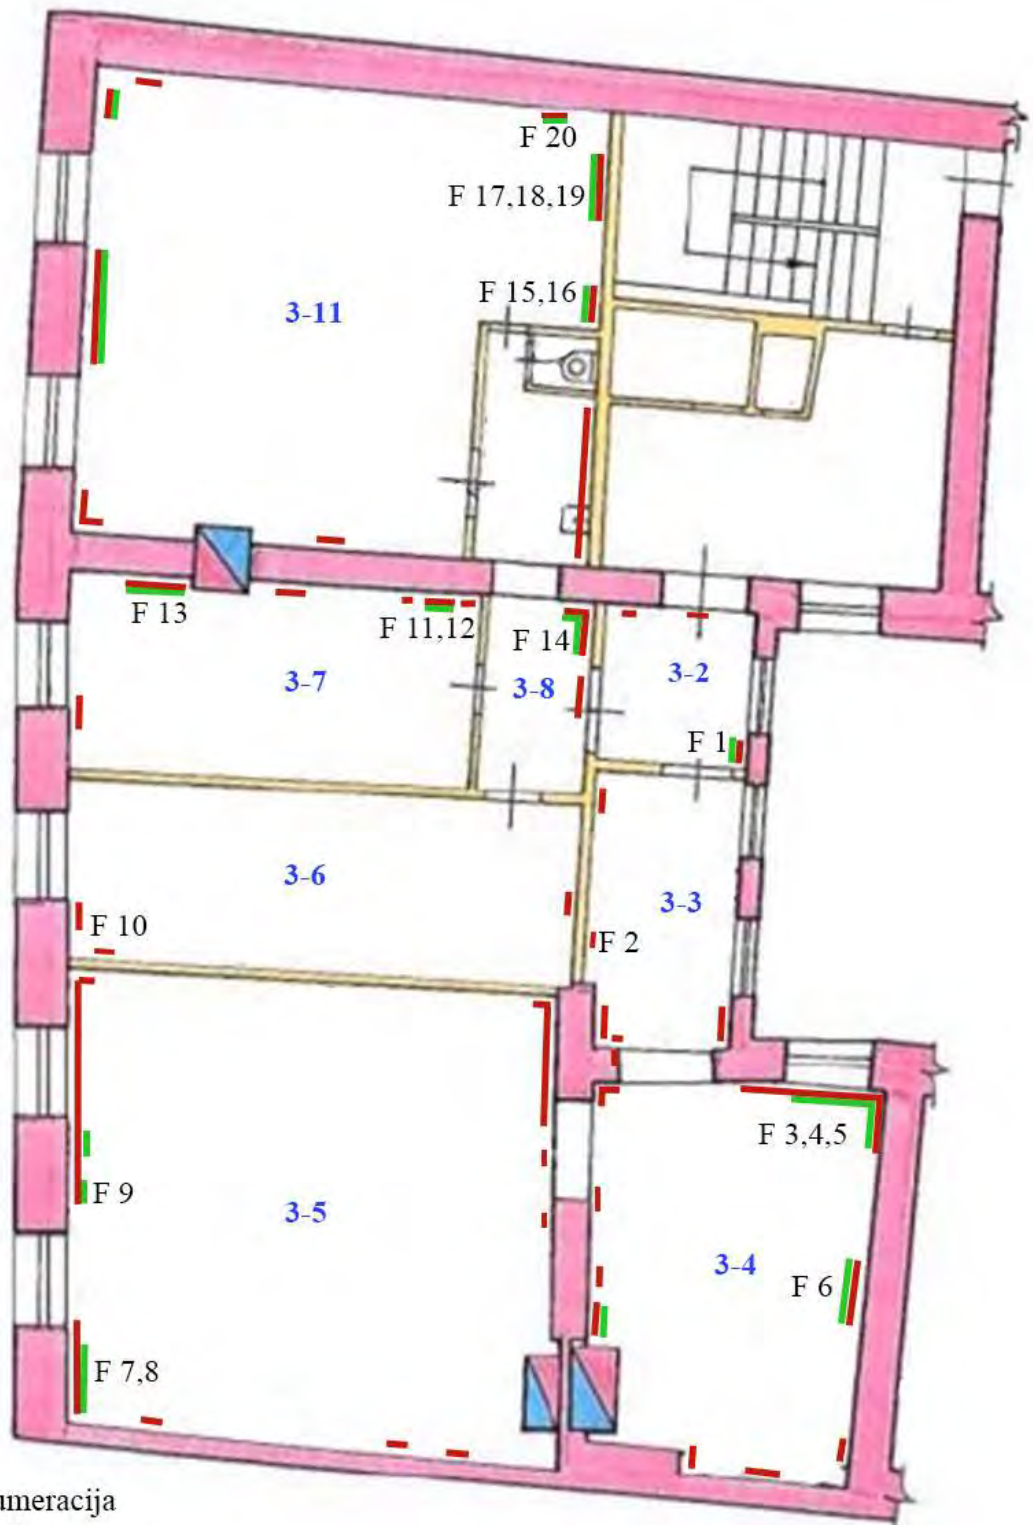
3-2 - Patalpų numeracija

F 1 - Fotofiksacija

Pastatas Vilniuje, Trakų g. 8-3  
 Interjero polichromijos tyrimas  
 Atodangų ir fotografijų vietų žymėjimas

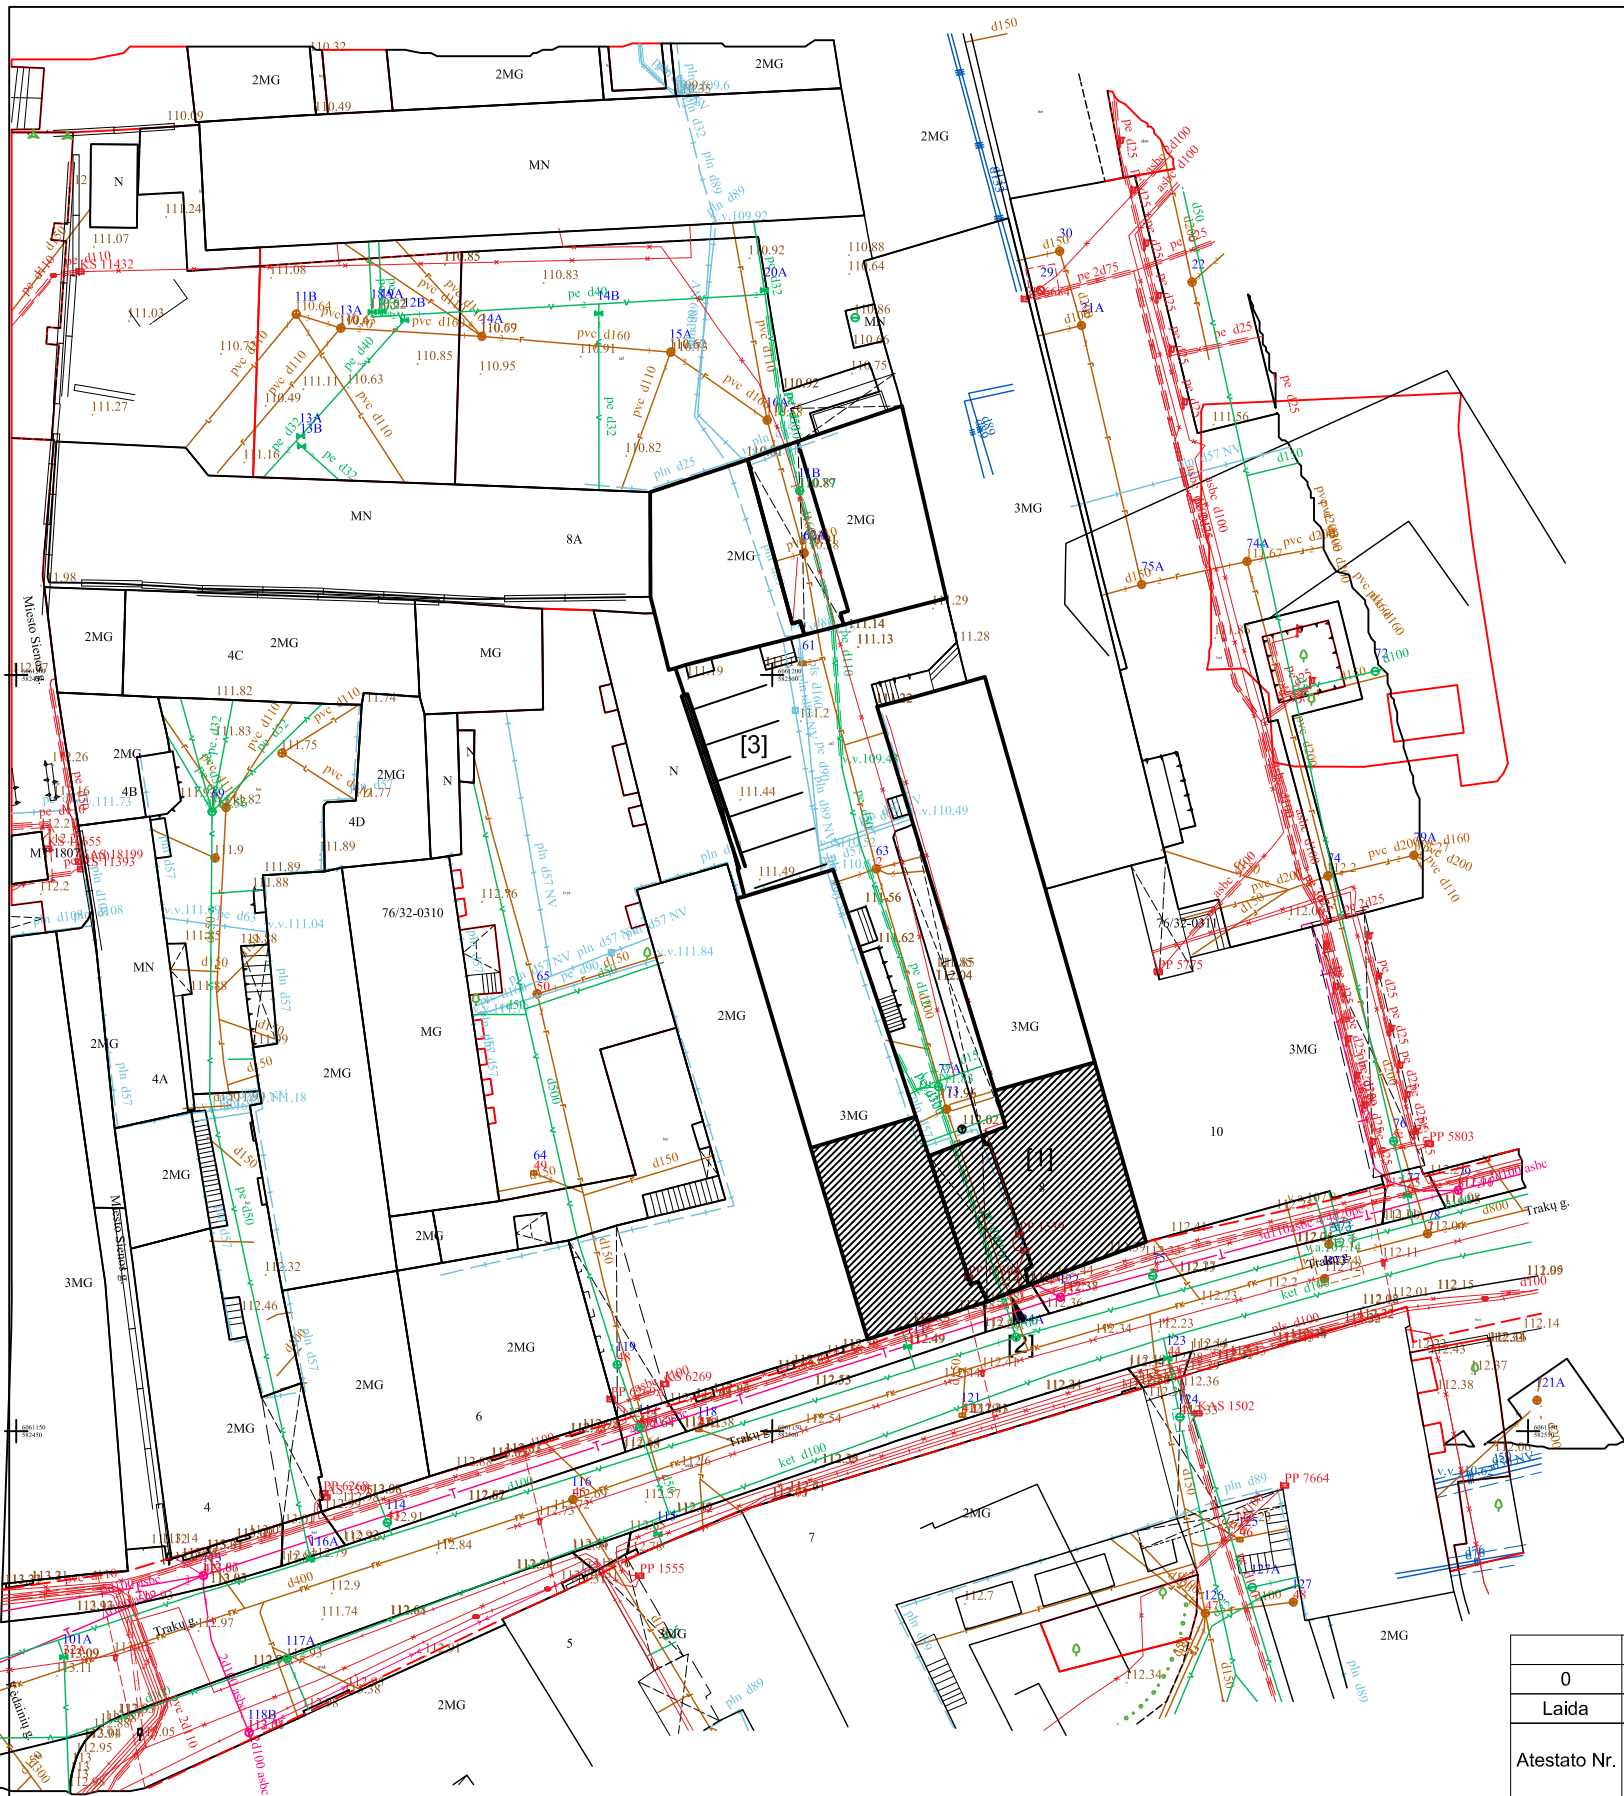
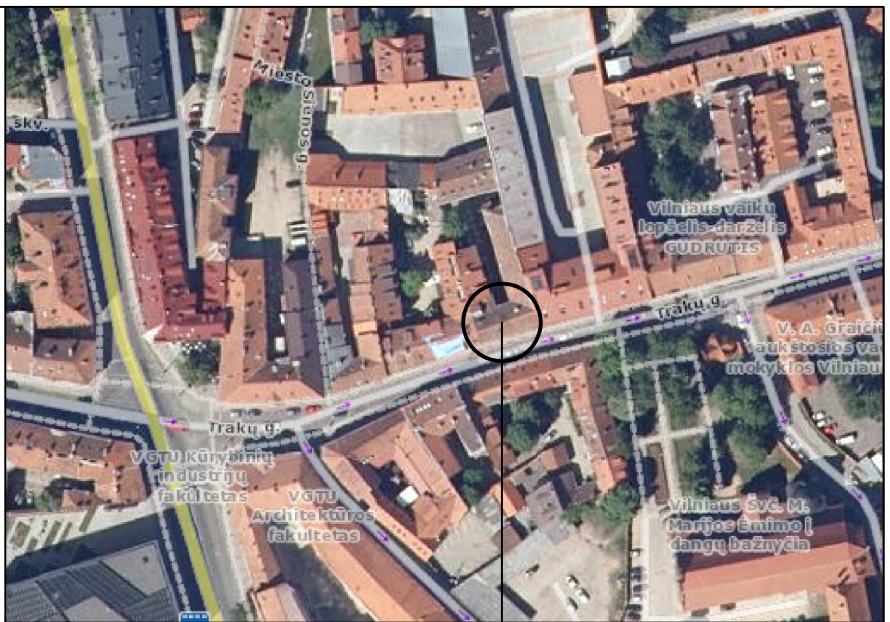
PROJEKTUOJAMAS OBJEKTA

PROJEKTUOJAMŲ PATALPŲ POSESIJOS PASTATAI
	PROJEKTUOJAMOS PATALPOS TREČIAME AUKŠTE
	[2] ESAMOS ĮVAŽAVIMAS Į KIEMĄ
	[3] ESAMOS AUTOMOBILIŲ STOVĖJIMO VIETOS

PASTABA: AUTOMOBILIŲ PARKAVIMAS SPRENDŽIAMAS BENDRU POSESIJOS GYVENTOJŲ IR NAUDOTOJŲ SUTARIMU. KEIČIANT PASKIRTĮ AUTOMOBILIŲ VIETŲ SKAIČIUS NESIKEIČIA.

Automobilių vietų skaičiavimas: vadovaujantis STR 2.06.04:2012 “Gatvės ir vietinės reikšmės keliai. Bendrieji reikalavimai” 30 lentelė šiuo metu kultūros paskirties patalpoms esantis automobilių stovėjimo vietų poreikis priimamas, kad yra dvi salės, kurių plotas 39,34 m<sup>2</sup> ir 40,82, t.y. 80,16 m<sup>2</sup>, pagal p. 8.2 viena vieta skiriama 40 m<sup>2</sup> salės ploto, t.y. skaičiuojamos 2 vietos, patenkant į pirmą senamiesčių zoną mažinama su 0,25 koeficientu, t.y.  $2 \times 0,25 = 0,5$  vietos o planuojamas poreikis – pagal p. 1.3 viena vieta butui, patenkant į pirmą senamiesčių zoną mažinama su 0,25 koeficientu, t.y.  $2 \times 0,25 = 0,5$  vietos. Reiškia, kad automobilių stovėjimo vietė skaičius, keičiant patalpų paskirtį nekinta, todėl esamų parkavimo vietų pastato kieme užtenka.

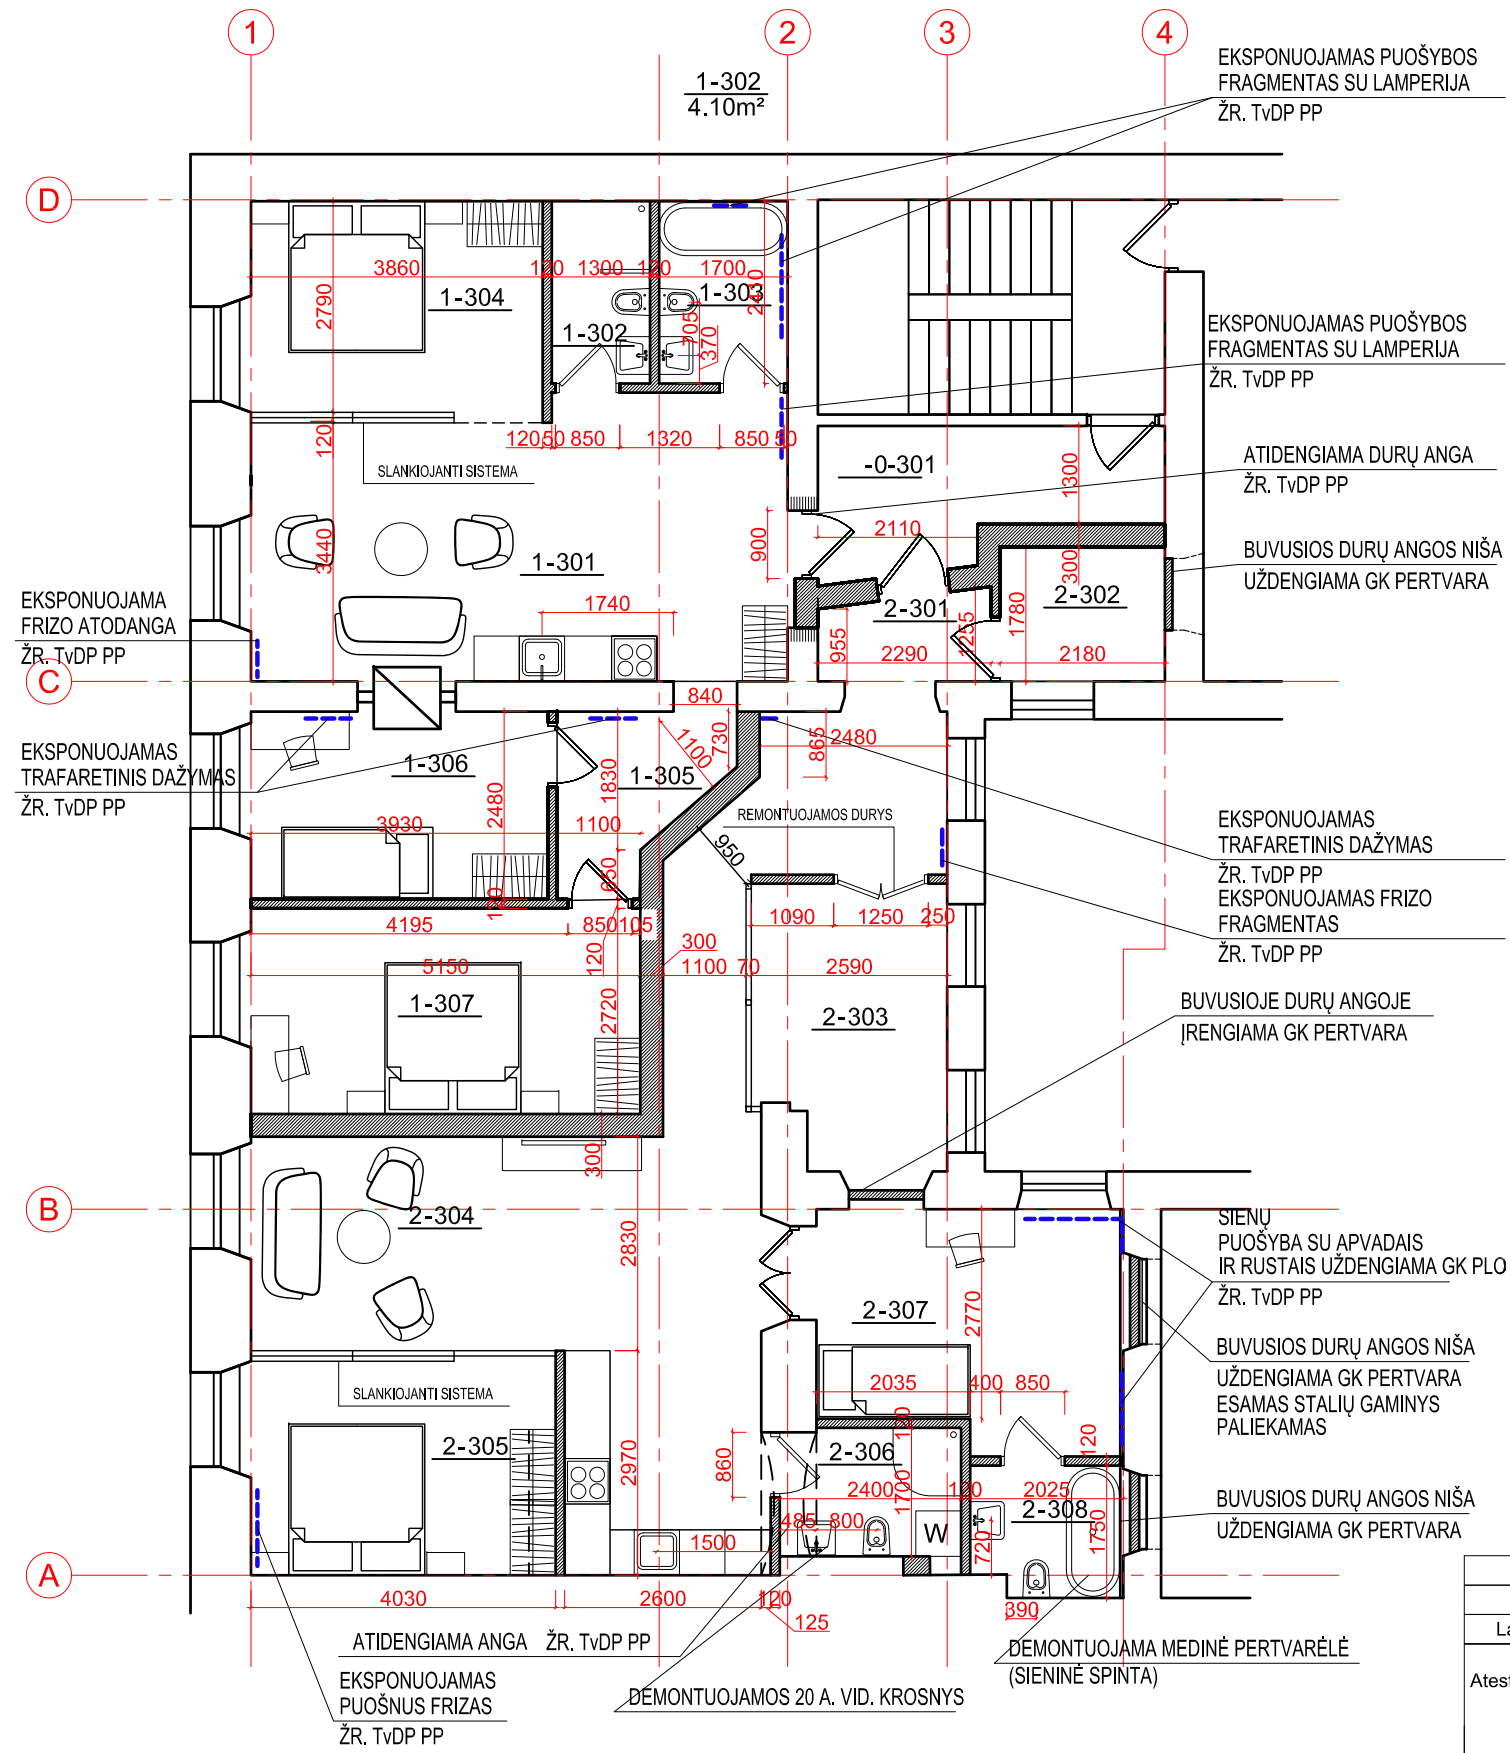
PAT. NR.	PAVADINIMAS	PLOTAS
301	KAMBARYS	25.53m <sup>2</sup>
302	SAN. MAZGAS	3.13m <sup>2</sup>
303	VONIOS KAMBARYS	4.09m <sup>2</sup>
304	KAMBARYS	10.76m <sup>2</sup>
305	KORIDORIUS	4.70m <sup>2</sup>
306	KAMBARYS	9.45m <sup>2</sup>
307	KAMBARYS	14.00m <sup>2</sup>
		71.66m <sup>2</sup>

PAT. NR.	PAVADINIMAS	PLOTAS
301	HOLAS	12.75m <sup>2</sup>
302	GARDEROBINĖ	3.88m <sup>2</sup>
303	KAMBARYS	9.15m <sup>2</sup>
304	KAMBARYS	27.58m <sup>2</sup>
305	KAMBARYS	11.40m <sup>2</sup>
306	SANMAZGAS	4.14m <sup>2</sup>
307	KAMBARYS	12.12m <sup>2</sup>
308	VONIOS KAMBARYS	3.32m <sup>2</sup>
		84.34m <sup>2</sup>

Bute Nr. 1 numatytas holas, į kurį bus patenkama pro Tvarkybos darbų projektu atidengiamą autentišką angą iš naujai formuojamos bendro naudojimo patalpos; svetainėjė numatyta virtuvės zona; ir suformuojami trys atskiri miegamieji kambariai su dviem sanmazgois. Visi buto langai nukreipti į pietų pusę. Įėjimas į butą Nr. 2 formuojamas iš tos pačios bendro naudojimo patalpos. Prie įėjimo numatyta garderobinė. Į miegamųjų zoną patenkama iš bendro naudojimo kambario, apjungto su virtuvės zona. Vienas miegamasis turi langus į pietų pusę, vienas miegamasis į vakarų pusę. Prie miegamųjų kambarių numatyti du sanmazgas su vonia. Į šiaurinę pusę (kiemo) numatytas darbo kambarys, kurį nuo koridoriaus skiria stiklinė atitvara.

Nr. 1 – 71,66 m<sup>2</sup>, Nr. 2 – 84,34 m<sup>2</sup>.
