PROJEKTO PAVADINIMAS AUŠRINĖS G., VAIDEVUČIO IR JUNDOS G. (DALIŲ) KAPITALINIO REMONTO IR INŽINERINIŲ TINKLŲ STATYBOS, ŠALIA PROJEKTUOJAMO DARŽELIO AUŠRINĖS G. 10A VILNIUJE, PROJEKTAS

STADIJA PROJEKTINIAI PASIŪLYMAI

PROJEKTINIŲ PASIŪLYMŲ TURINYS

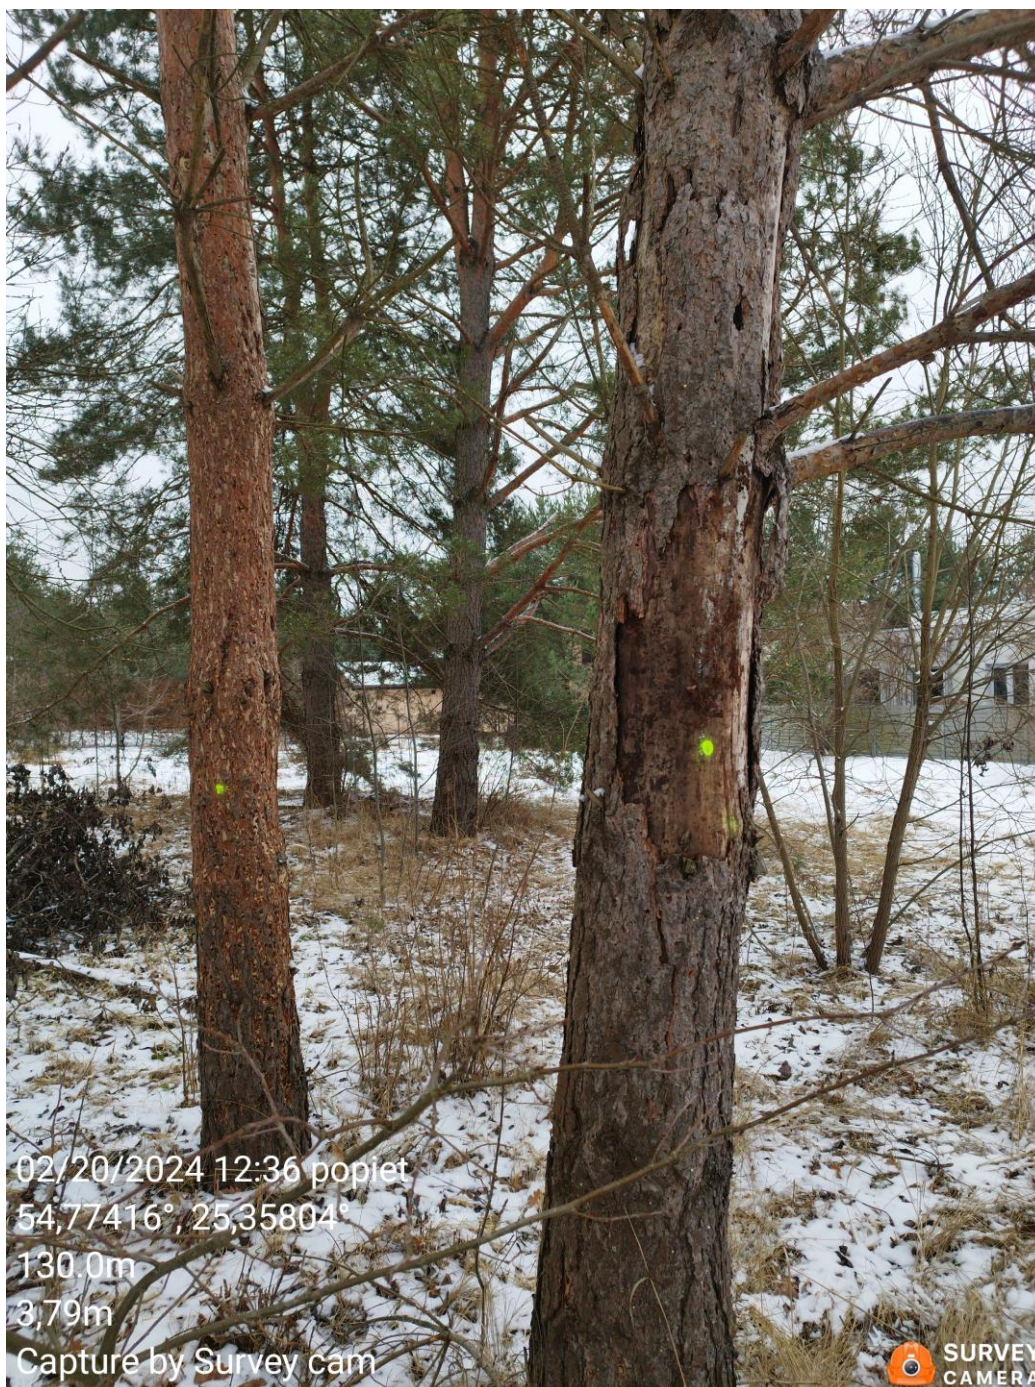
Foto Nr. 2 Pušis paprastoji (Nr. plane 18, 20) auga Vilniaus m. sav., šalia Vaidevučio gatvės. Šios dvi paprastosios pušys yra 5 sanitarinės būklės, stipriai pažeistos liemens kenkėjų, grybinių ligų, nėra gyvybingos, dėl šių pažeidimų jos yra pavojingos, rekomenduojama šiuos 2vnt. šalinti

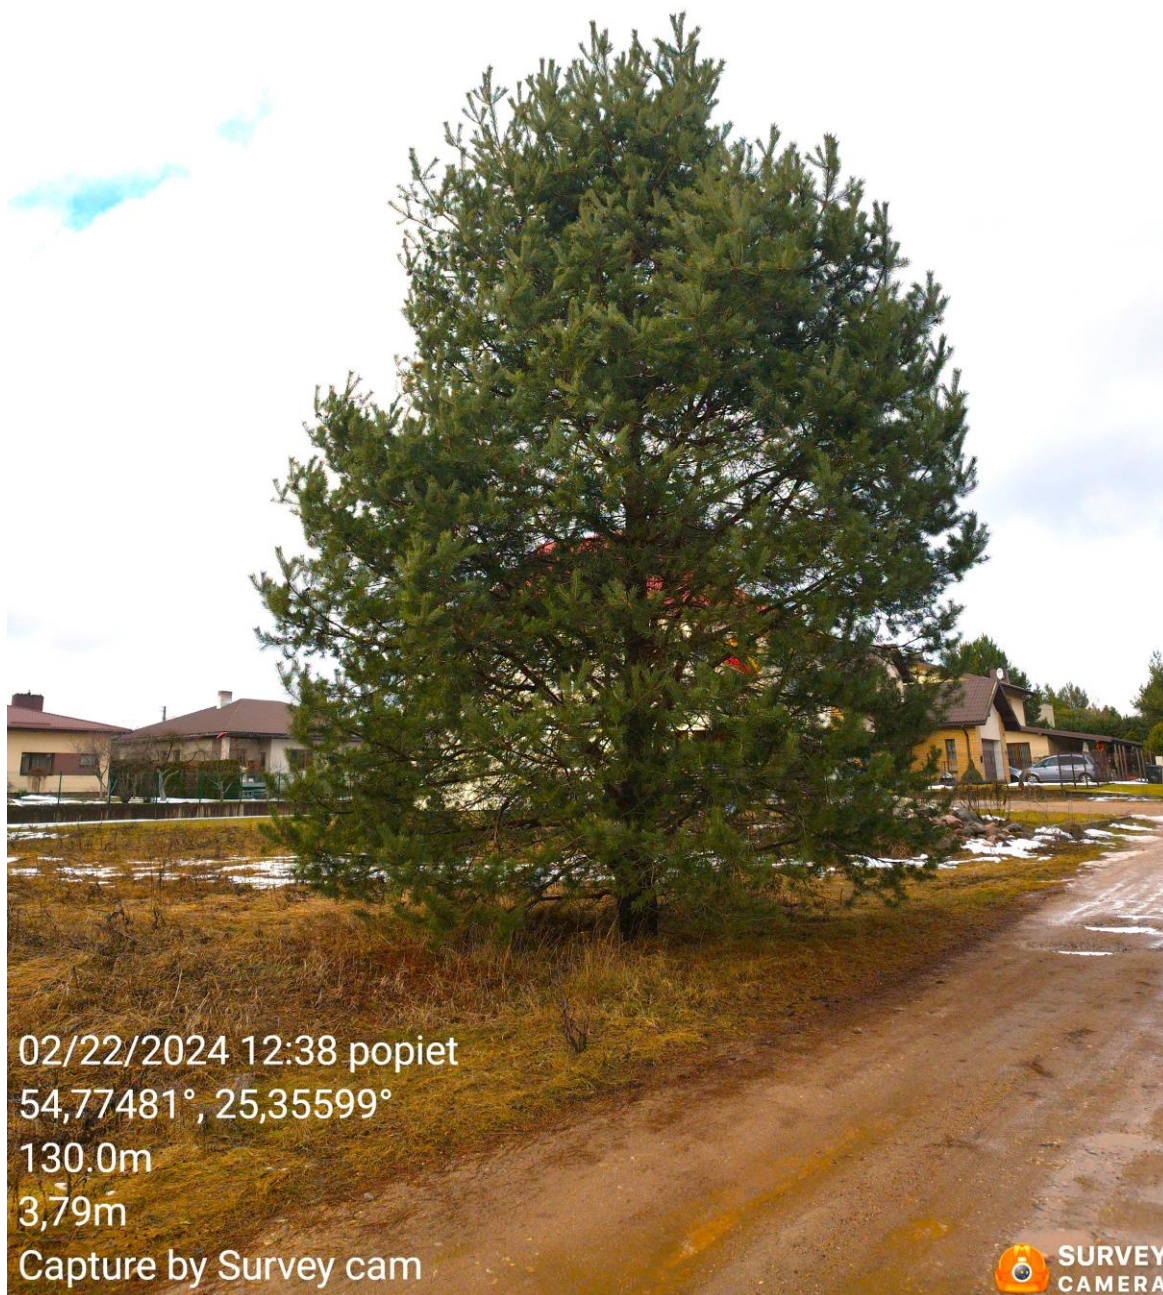
Foto Nr. 3 Pušis paprastoji (Nr. plane 71) auga Vilniaus m. sav., Aušrinės g. projektuojamų darbų zonoje. Medis yra geros sanitarinės būklės, 30 cm skersmens, projekto rengimo ir vystymo metu taikant šiam medžiui tinkamą aplinkosauginę priežiūrą jis gali būti panaudotas, kaip puikus kraštovaizdžio elementas

Aušrinės g. šalinami želdiniai

Eil. Nr.	Medžio Nr.	Pavadinimas	Saugomas/ Nesaugomas	Būklės indeksas	Skersmuo (visų kamienų)	Šalinamas/ Persodinimas
1	71	Paprastoji pušis	S	1	30	Šalinamas
