OBJEKTO: ŽVĖRYNO RAJONO PLANO (REGISTRO NR. T0054568) SPRENDINIŲ KOREGAVIMAS SKLYPE LATVIŲ G. 9

MEDŽIŲ ĮVERTINIMAS M 1:300

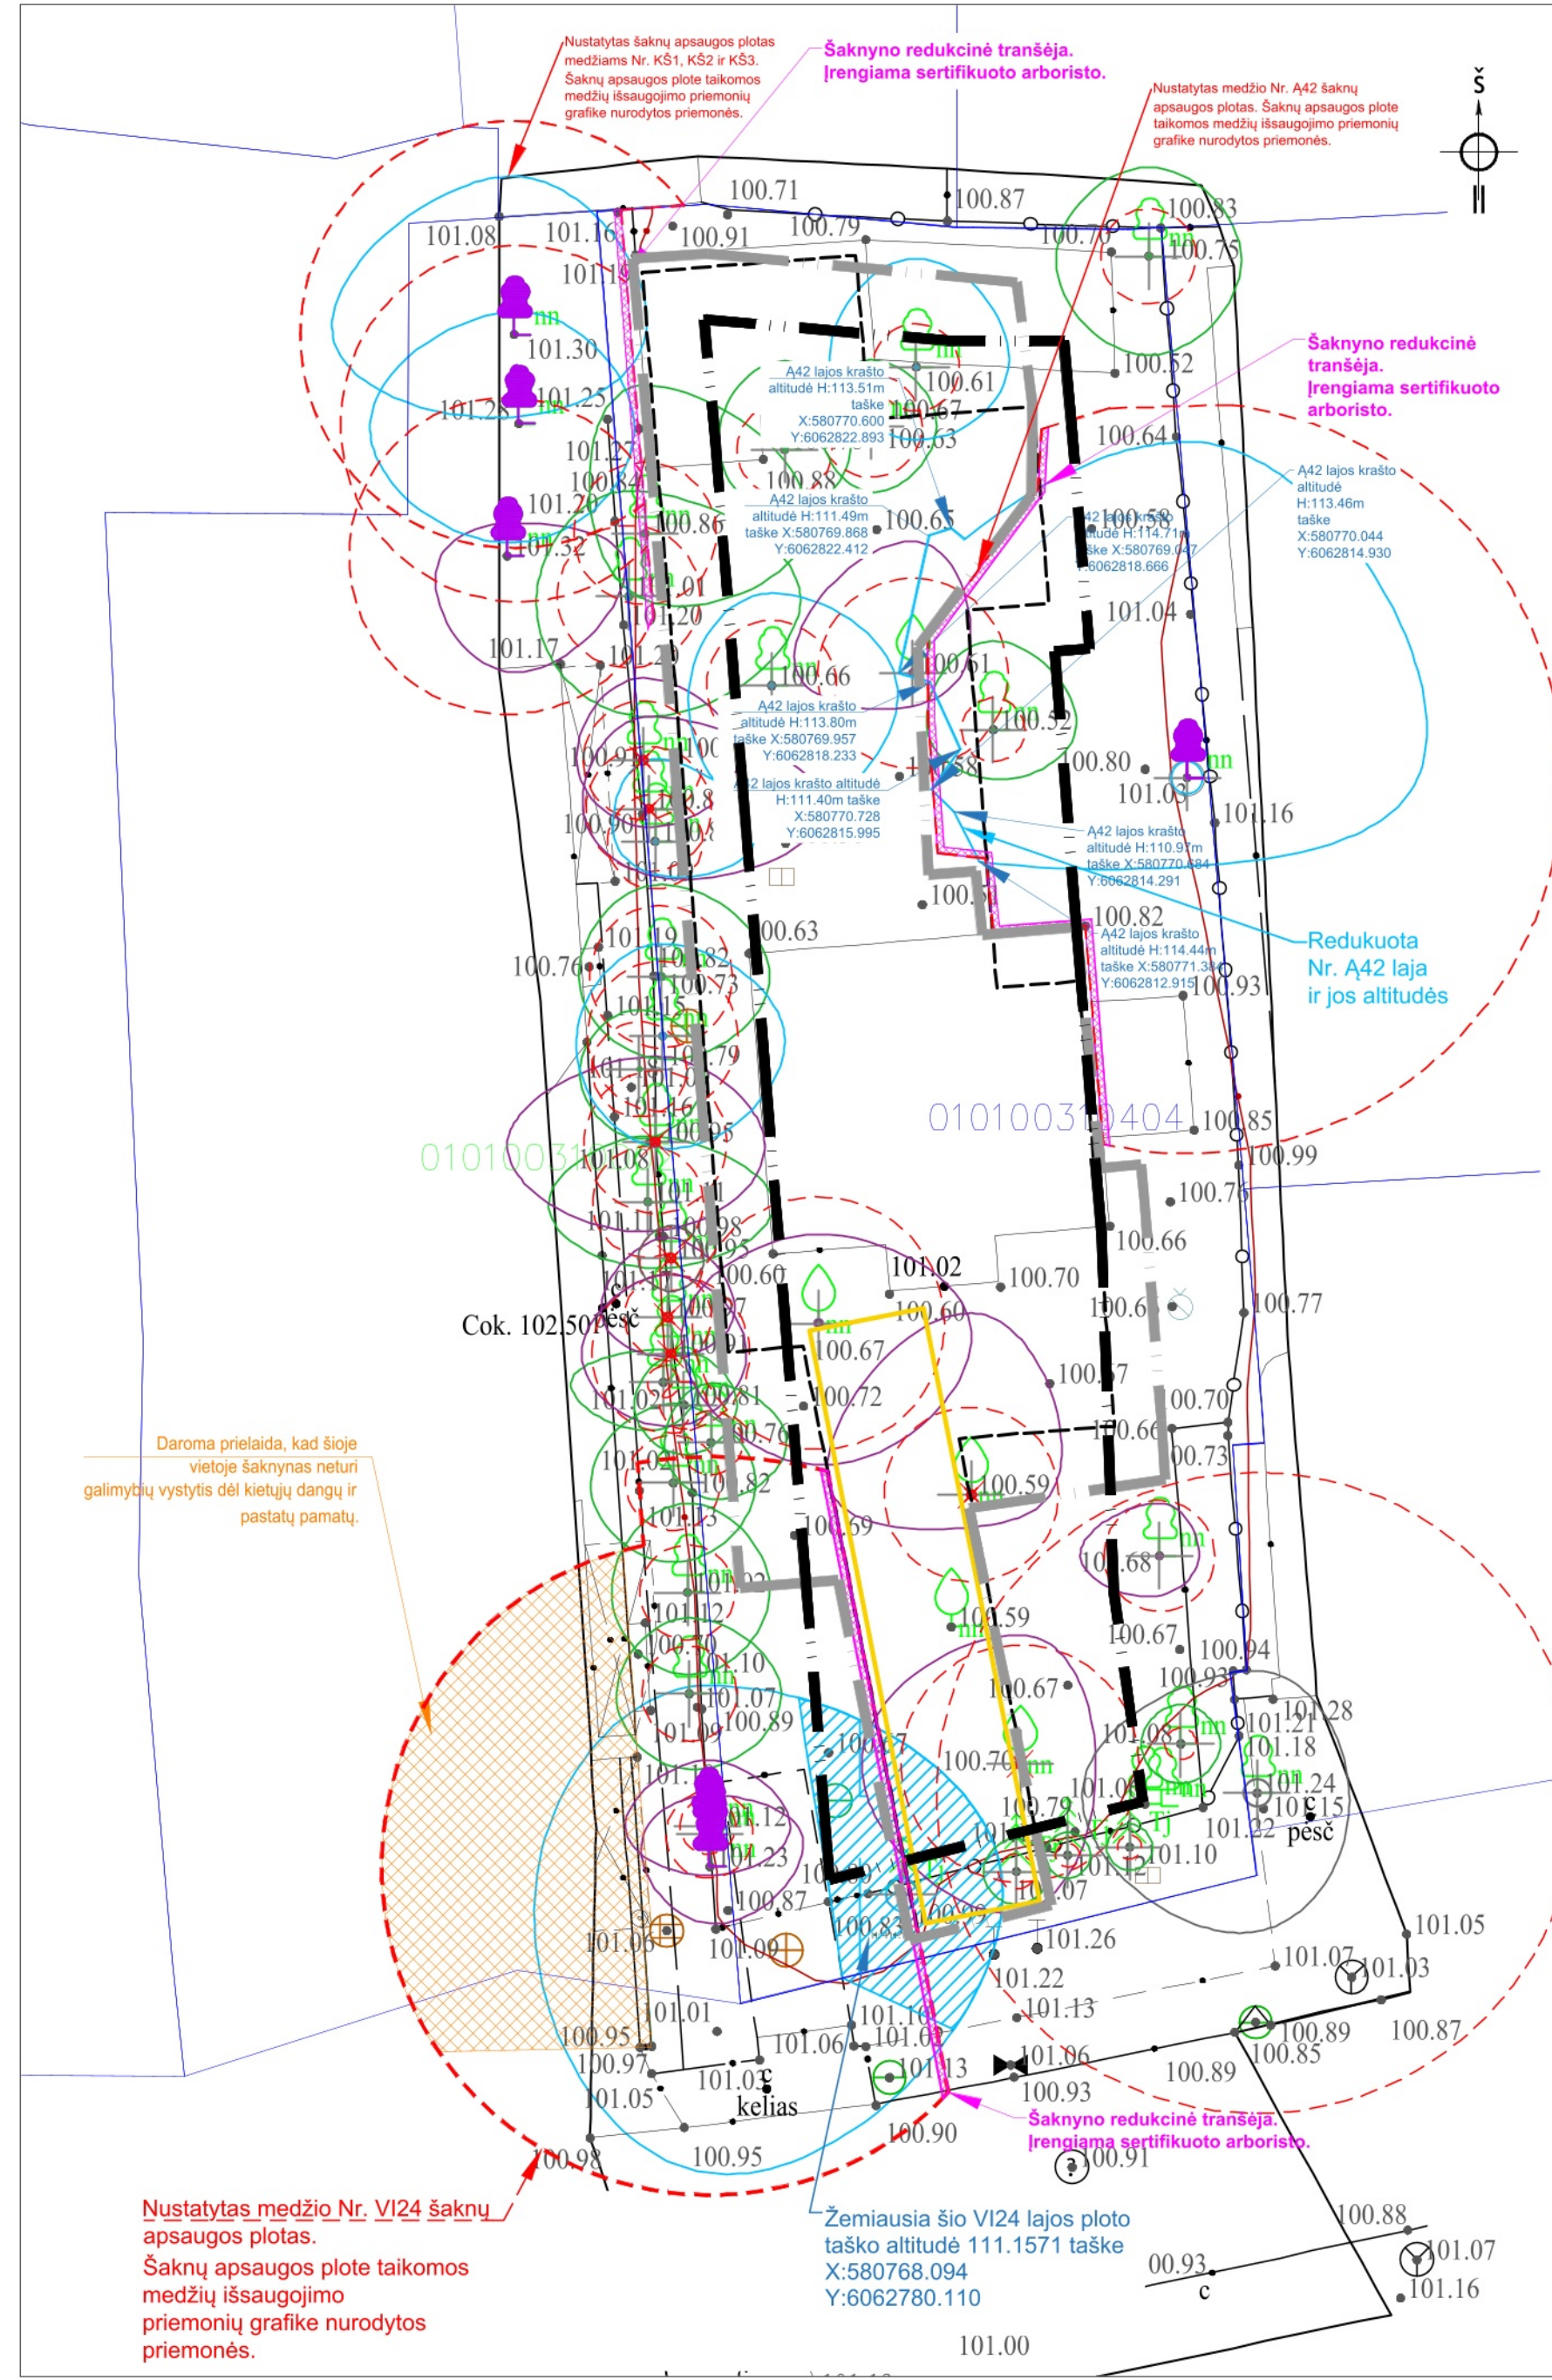
- Statant gyvenamąjį pastatą privaloma apsaugoti tris paprastuosius kaštonus, paprastąjį vinkšną, paprastąjį ažuolą, taip pat už planuojamo sklypo augančių medžių šaknų sistemą. Rengiant statybos projektą ir įgyvendinant sprendinius statybos metu turi būti laikomasi dokumente "Medžių šaknyčių revizijos ataskaita ir išsaugojimo statybų metu bei po jų priemonių grafikas (Nr. AR-2024-SR-L)" konkrečioms medžiams pateiktų rekomendacijų jų apsaugai ir priežiūrai (žr. ir Medžio vertinimo ataskaitą);
- Dėl kitų medžių pašalinimo ir išsaugojimo sprendžiama statybos projekto metu. Dėl mažalapės liepos (Nr. 43), tuo atveju, jei statybos projekto metu bus nuspręsta ją pašalinti, pirmiausia reikia gauti sklypo, kuriame šis medis auga, savininko sutikimą.

Želdinių inventorizavimo ir įvertinimo lentelė													
Latvių g.9, Vilnius													
Medžio Nr. plane	Medžio rūšis lietuviškai	Medžio rūšis lotyniškai	Kamieno diametras 1.3m aukštyje (cm)	Kamieno tūlis kamieno kaklelyje (cm)	Saugomo šaknų ploto spindulys (m)	Lajos projekcija nuo ašies š/š/š/P/V kryptimis m.				Medžio būklės indeksas 1, 2, 3, 4, 5	Sūdomos/būtinai arboristinis/terapinis priemonės	Šaknyso revizijos išvados pateikiamos	Medžio išsaugojimas galimas (suderinamas su projekciniais sprendiniais)
						Š	R	P	V				
1	2	3	4	5	6	7	8	9	10	11			
1	Paprastasis kaštonas	<i>Aesculus hippocastanum</i>	40	43	4,80	1	3,5	3,5	2	3	Augavietės gerinimas. Būklės monitoringas.	NE	TAIP*
2	Paprastasis kaštonas	<i>Aesculus hippocastanum</i>	54	58	6,48	4,8	4	2,5	5,5	2	Lajos priežiūros gerinimas. Būklės monitoringas.	NE	TAIP*
3	Paprastasis kaštonas	<i>Aesculus hippocastanum</i>	45	50	5,40	3,4	3,5	3,6	4,5	2	Lajos priežiūros gerinimas.	NE	TAIP*

24	Paprastoji vinkšna	<i>Ulmus laevis</i>	83	87	9,96	5,5	8,8	9,3	5,2	2	Pietų pusės lajos redukcinis gerinimas iki 20 procentų. Augavietės gerinimas.	TAIP	TAIP*
42	Paprastasis ažuolas	<i>Quercus robur</i>	95	110	11,40	10,2	7	2,7	11	2	Šiaurinės, rytinės ir vakarinės pusės lajos redukcinis gerinimas iki 20 proc. Augavietės gerinimas. Būklės monitoringas.	TAIP	TAIP*
43	Mažalapė liepa	<i>Tilia cordata</i>	81	85	9,72	3,7	2,8	4,2	5,3	3	Augavietės gerinimas ir kietųjų dangų pašalinimas jeigu yra galimybė. Aukštesnis kamienas turi būti sumažintas (išimtinis atvejis). Būklės monitoringas.	TAIP	NE
