INŽINERINIO STATINIO PROJEKTINIŲ PASIŪLYMŲ RENGIMO UŽDUOTIS

Eil. nr.	Pavadinimas	Reikalavimai
I. Bendra informacija apie projektą		
1.	Projekto pavadinimas (STR 1.04.04:2017 „Statinio projektavimas, projekto ekspertizė“ papunktis 6.8.)	<i>Eigulių gatvės atkarpos tarp Tūkstantmečio g., Geležinio Vilko g. ir Savanorių pr. žiedinės sankryžos rekonstravimo projektiniai pasiūlymai</i>

EISMO SRAUTŲ TYRIMAI

4 Fotofiksacija

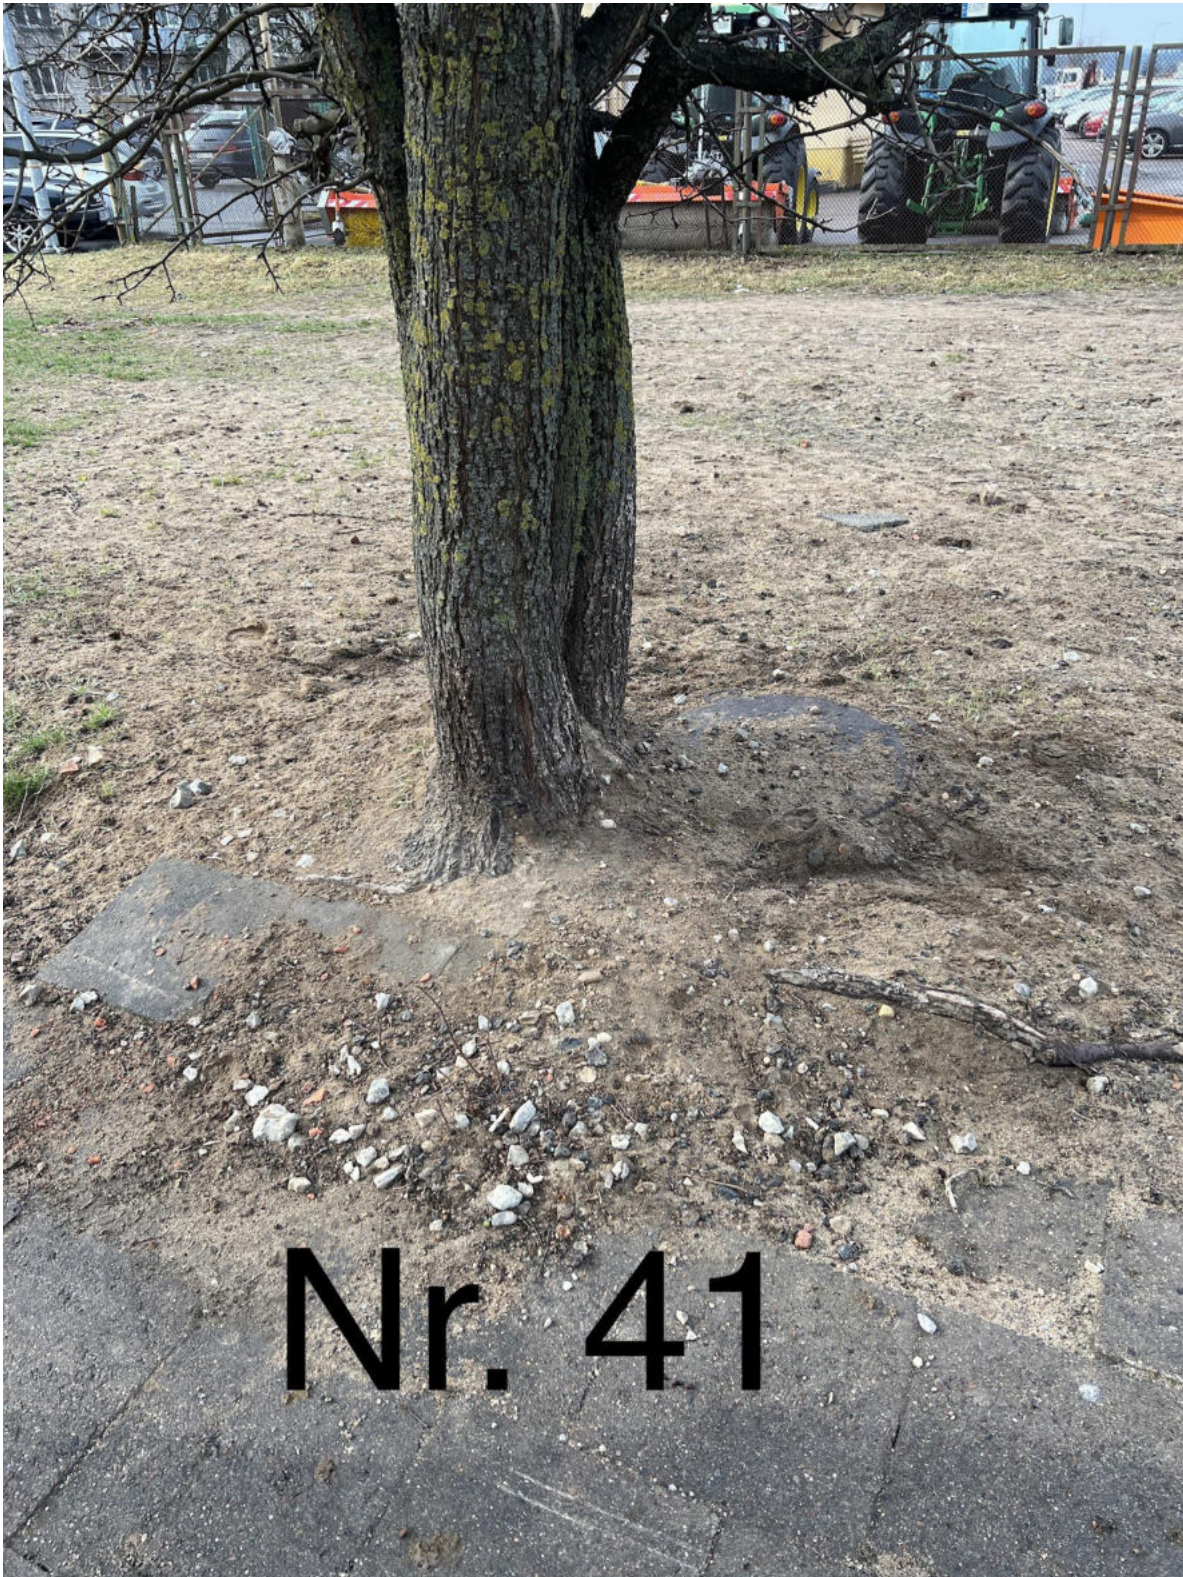
Miškinė kriaušė (nr. 41 plane) -

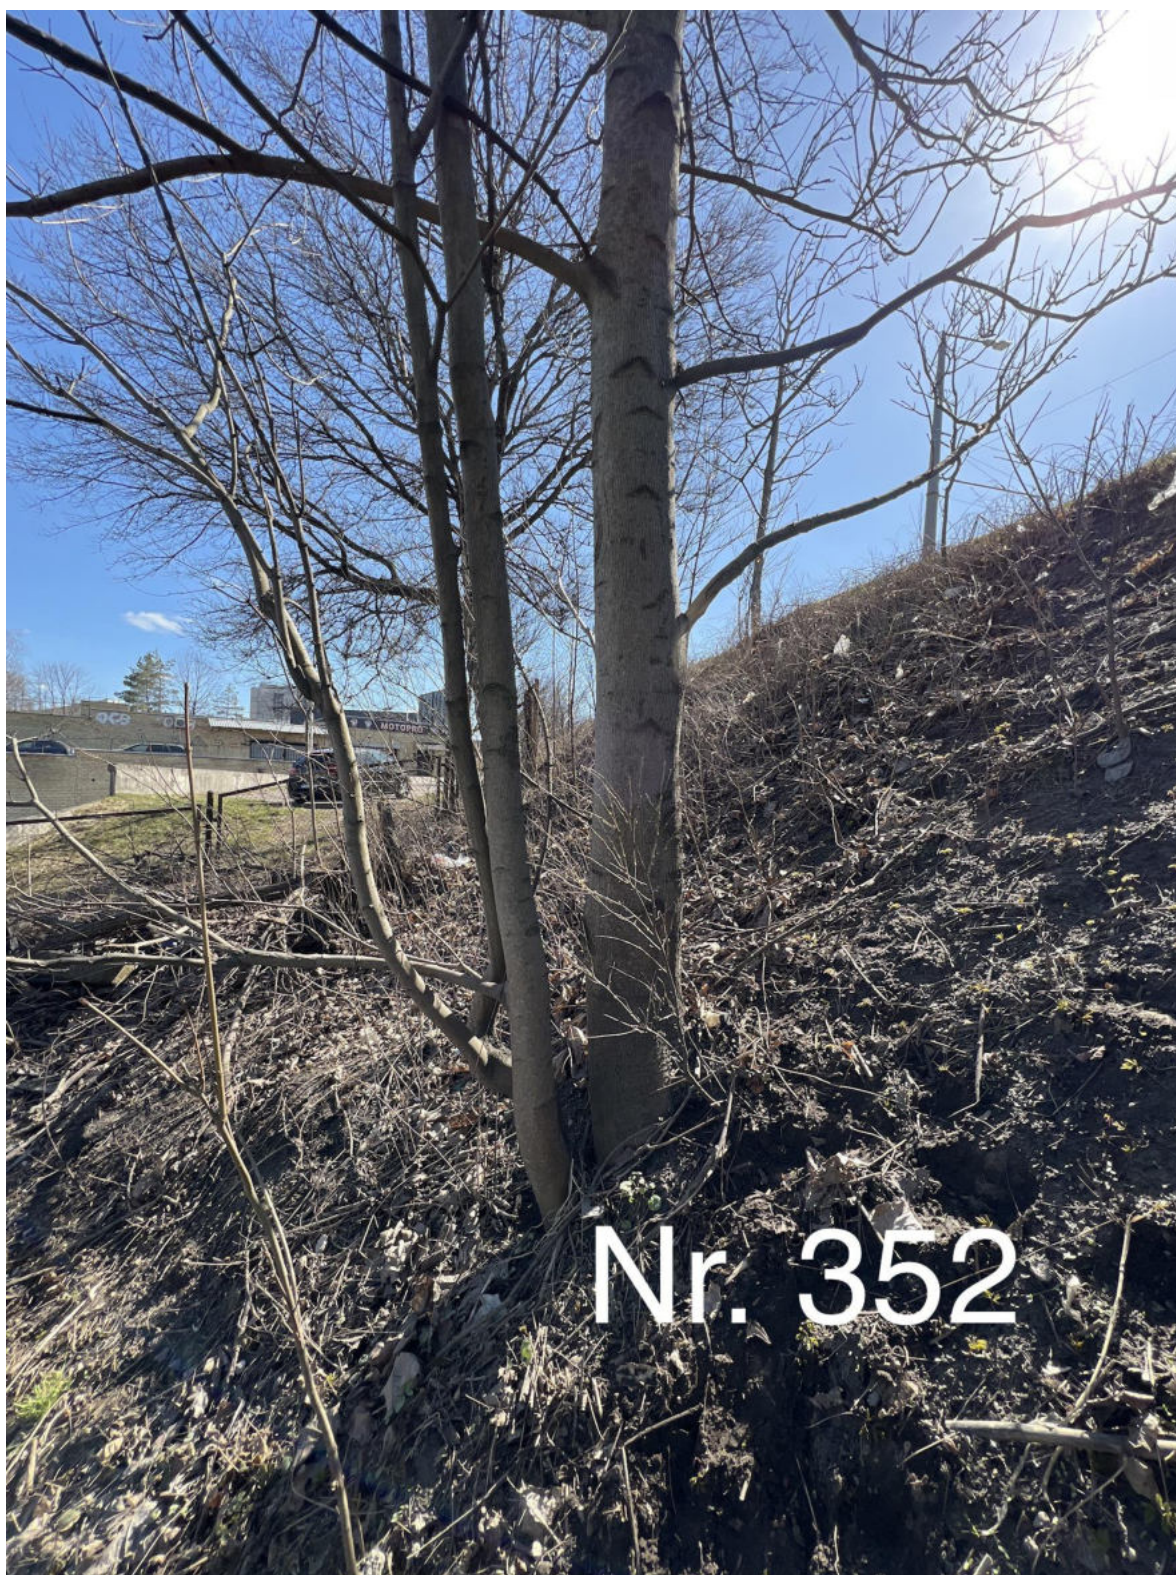
Nr. 352

Paprastasis klevas (nr. 352 plane) - storiausias kamienas tiesus ir gražus. Turi nedidelį kiekį sausų ir/ar besikryžiuojančių šakų.
